# Çukurbağ (İzmit-Nikomedia) Arkeolojik Sit Alanındaki Opus Sectile Taban Döşemesinde Yapılan Koruma ve Onarım Çalışmaları (2022)

## In-situ Conservation and Restoration of Opus Sectile Pavement of Çukurbağ (İzmit-Nikomedia) Archaeological Site (2022)

Serkan GEDÜK - Sina NOEI\*

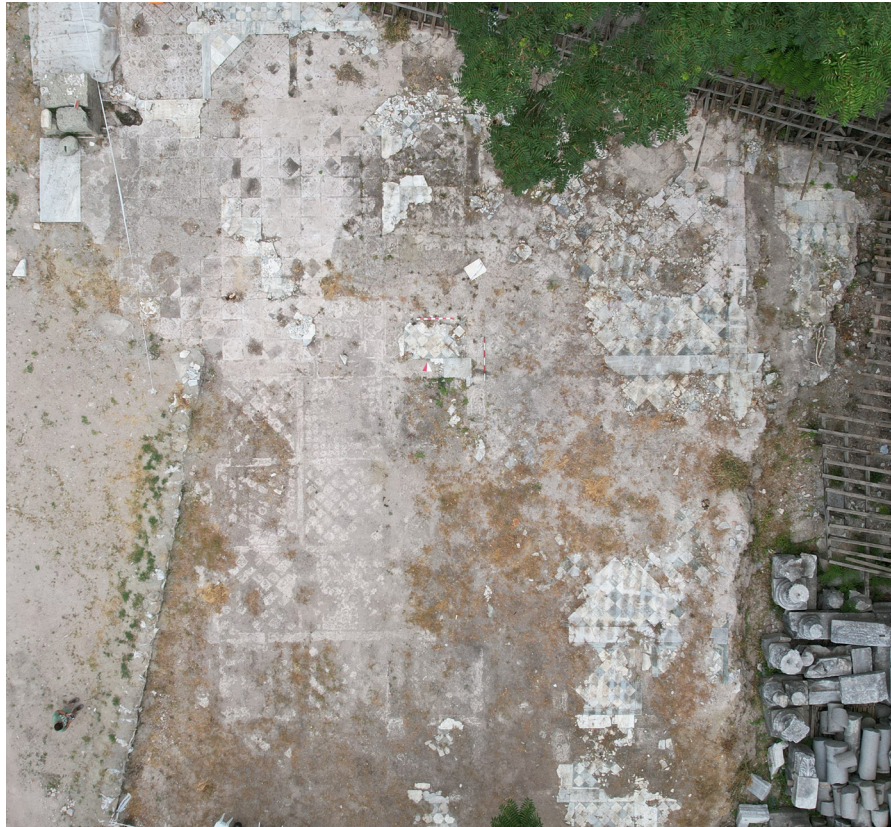
Resim 1  
Nikomedea antik kenti, İmparatorluk Kompleksi, Opus Sectile Alanı hava fotoğrafı (Fotoğraf: Nikomedea Kazısı Arşivi).

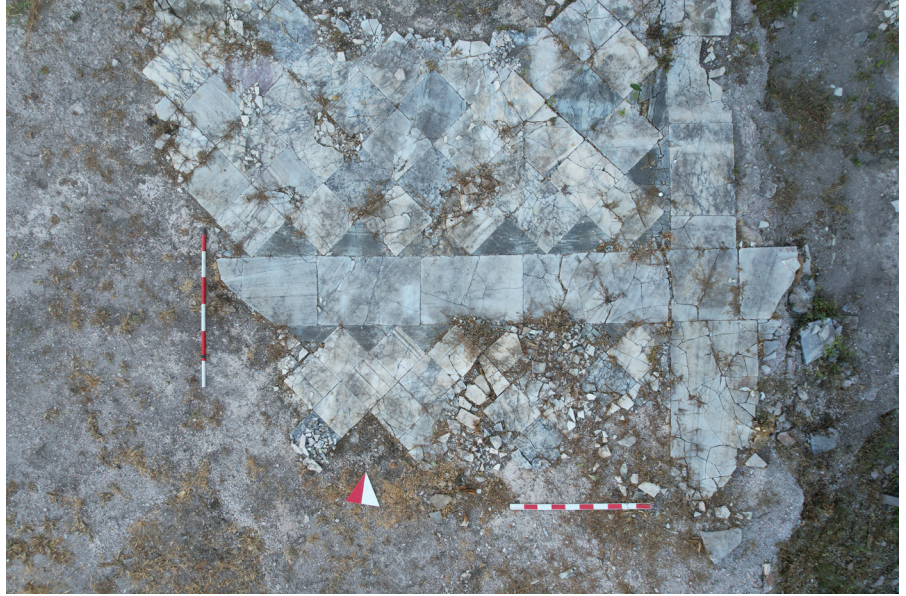
Renkli mermer taşlardan oluşan opus sectile panellerin neredeyse tamamı bakımsızlık, deprem ve biyolojik etkenler nedeniyle, büyük ölçüde hasar görmüştür. Paneller ve panelleri birbirinden ayıran bordürlerin ebatları birbirinden farklıdır. Ayrıca panellerde kullanılan mermer taşlar farklı boyut ve renklerden oluşmaktadır. Mermer taşlar üçgen, kare, dikdörtgen, altıgen, sekizgen ve dairesel şekildedir; büyük paneller yaklaşık 6,8 x 6,8 m, küçük paneller ise 2 x 2 m boyutlarındadır (Ağtürk 2022: 27). Büyük ölçüde hasar gören taban döşemesinin (Res. 2) koruma ve onarım çalışmalarına başlamadan önce belgeleme (Res. 3) yapılmıştır<sup>1</sup>. Koruma ve onarım çalışmaları öncesinde, opus sectilenin yatak harcından bir örnek alınarak detaylı harç analizi yapılmıştır.

Resim 2  
Büyük ölçüde hasar görmüş opus sectile.

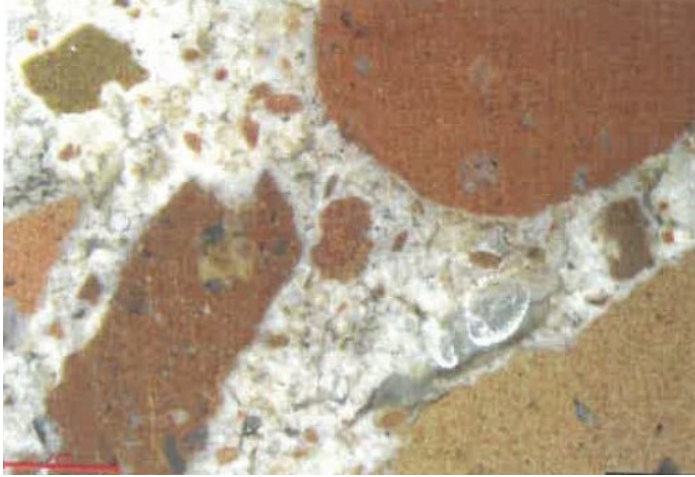
Resim 4 (sol)

Epoksiye gömülen örneğin hazırlanan kalın kesit (Res. 4) ve ince kesitinde (Res. 5) bulunan minerallerin tanımları ve kabaca oranları polarizan mikroskop (çift nikol) ve stereo mikroskop altında incelenerek (Aydın – Kavşut 2021: 13-28), kesitteki bağlayıcı alanı yaklaşık %35 oranında olduğu, örnekteki agregalarda çok az miktarda siyah cüruf parçacığı, %1-2 oranında kireçtaşı, %5 kireç topağı, %10 mineraller ile kayaç parçacıkları ve kalanının tuğla kırıkları olduğu saptanmıştır. Kayaç parçacıklarının mikali kumtaşı ve mineraller ile kuvars ve alkali feldspat olduğu tespit edilmiştir.

Kalın kesit fotoğrafı.

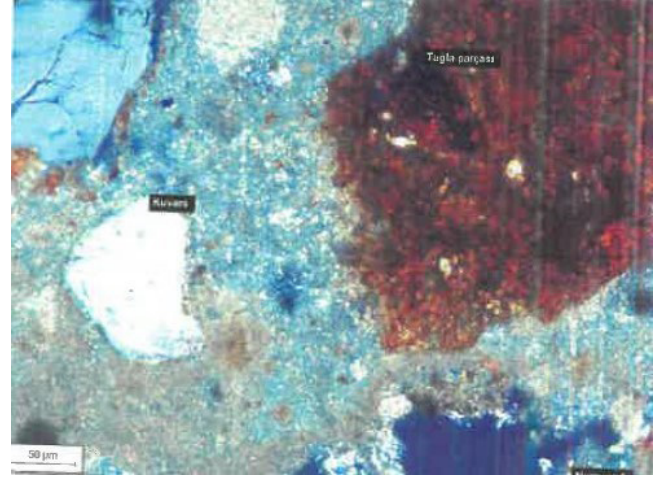
Resim 5 (sağ)

İnce kesit fotoğrafı.

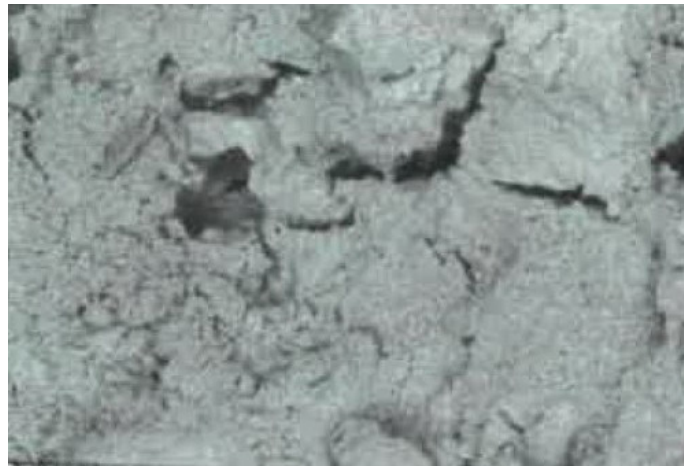
Resim 6

SEM (Scanning Electron Microscope) ile belirlenen bağlayıcı alanın fotoğrafı (Res. 6) çekildikten sonra, EDX (Energy Dispersive X-Ray Spectroscopy) ile alanda bulunan elementlerin çeşidi ve oksitlerinin yüzde olarak dağılımları belirlenmiştir (Makreski et al. 2022: 498-514).

Bağlayıcı alanının SEM Görüntüsü.

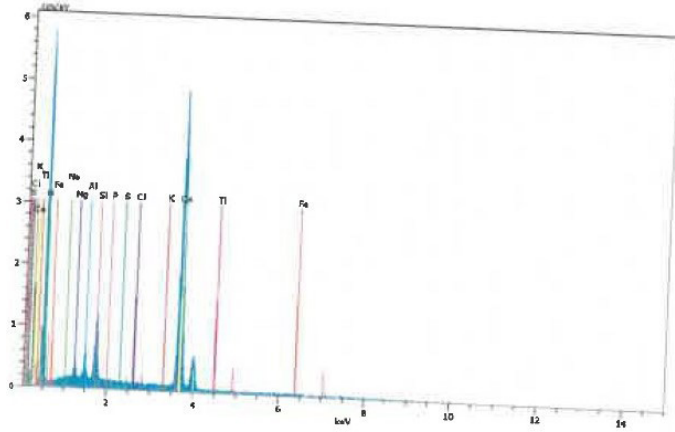
EDX analiz sonucunda (Res. 7) bağlayıcı içeriğinde CaO (%77,91), SiO<sub>2</sub> (%12,41), Al<sub>2</sub>O<sub>3</sub> (%4,38), MgO (% 2,36), FeO (%0,70), K<sub>2</sub>O (%0,89), SO<sub>3</sub> (%0,15), P<sub>2</sub>O<sub>5</sub> (%0,28), Cl<sup>-</sup> (% 0,05), TiO<sub>2</sub> (%0,00) ve Na<sub>2</sub>O (%0,88), tespit edilmiştir (Res. 8). Bu sonuçlara göre harç örneğinin bağlayıcısının yaklaşık %78'inin kaymak kireç (CaO), %17,5'inin tuğla tozu (SiO<sub>2</sub>, Al<sub>2</sub>O<sub>3</sub> ve FeO) olduğu anlaşılmaktadır. Kayda değmeyecek miktarda olduğu tespit edilen P<sub>2</sub>O<sub>5</sub>'in canlıların kalıntılarında ve hareketlerinden, NaCl'ün ise topraktan ve üretim malzemelerinden kaynaklandığı anlaşılmıştır.

Resim 7 (sol)  
EDX Spektrumu.

Resim 8 (sağ)  
EDX sonuçları.

Analizlerin sonuçları birlikte değerlendirildiğinde; örneğin bağlayıcısı söndürülmüş kaymak kireç olup, alansal olarak bağlayıcı oranı %30-35 aralığındadır. Agregaların yaklaşık %50'si tuğla kırığı ve tozu, kalan %50'si kireç taşı ve tozudur. Harcın içeriğinde yaklaşık %5 oranında karbonatlaşmış kireç topağı parçacıkları ile % 1-2 oranında siyah cüruflü parçacıkları bulunduğu tespit edilmiştir. Agregaların boyutu kireçtaşı agregalarda 4 mm elek altı, tuğla kırığı agregaların %50'si 4 mm elek altı olup kalan %50'si ise 8-10 mm aralığında parçacıklardan oluşmaktadır. Örneğin ağırlıkça bağlayıcı-agrega oranı yaklaşık 1,00:3,00 civarında olduğu tespit edilmiştir.

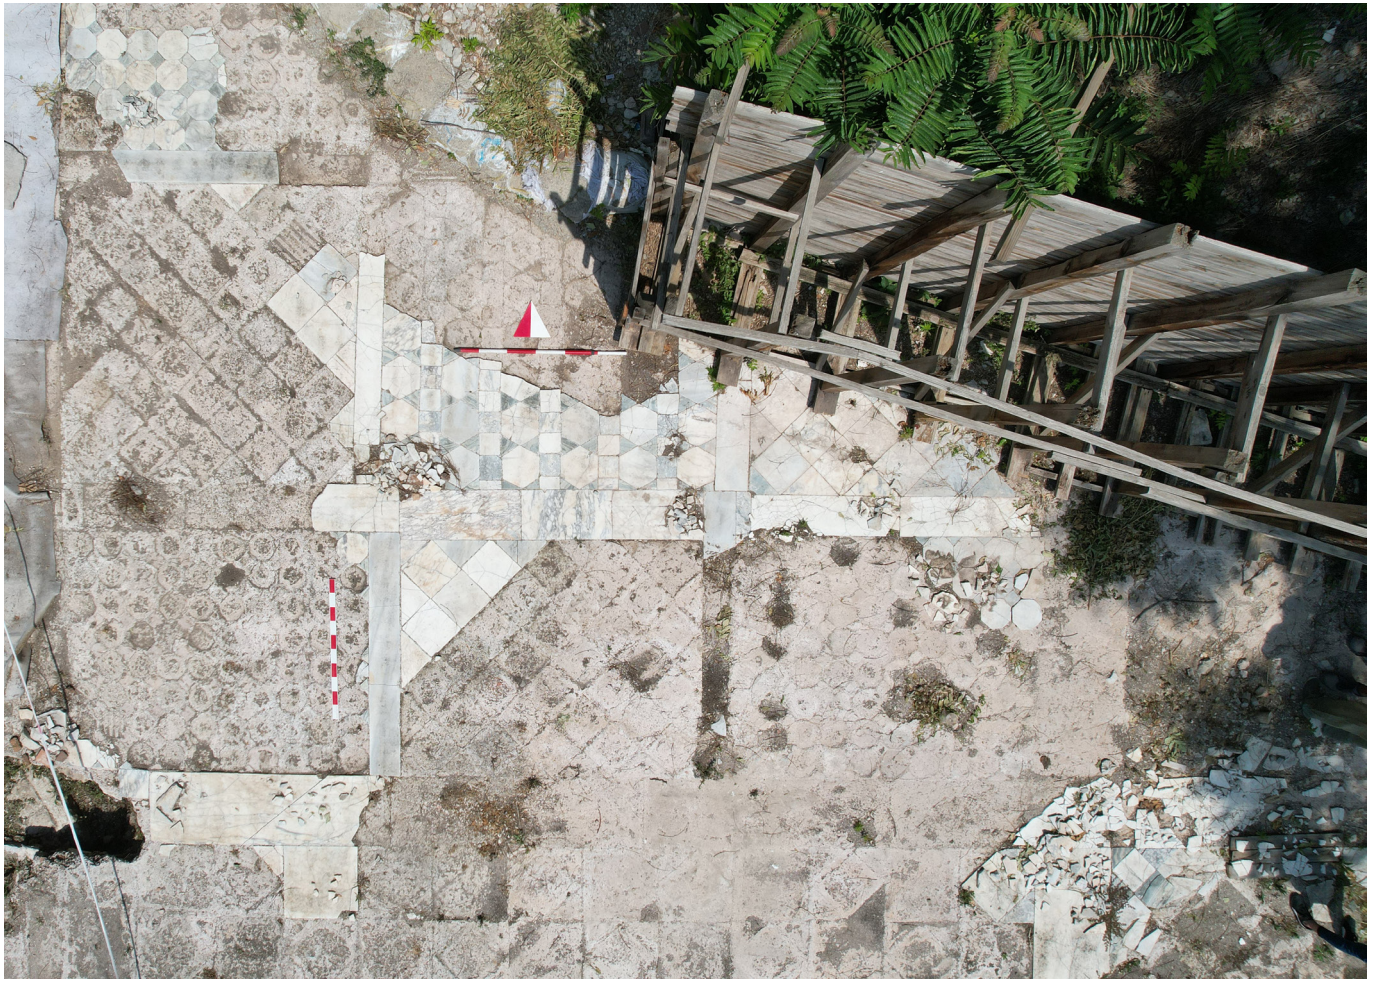
et al. 2013: 32; Şener - Şahin 2013: 51). İlk olarak taban döşemesinin üstünde biriken kalın kir ve toprak tabakası temizlenmiş ve işlem sonrası tekrar detaylı fotoğrafları çekilerek, taban döşemesinin durumu daha detaylı incelenebilmiştir. Bu incelemeler sonucunda opus sectile panelleri oluşturulan taşlarda büyük hasarlar olduğu gözlemlenmiştir. Alanın yaklaşık yarısındaki panellere ait taşlar tamamen yok olmuş ve yalnızca taşların oturtulduğu kalın harç tabakası sağlam bir şekilde ortaya çıkmıştır (Res. 9). Mevcut panellerde, taşların çoğunun kırılarak dağıldığı ve taş kayıpları nedeniyle, eksik kısımların bulunduğu anlaşılmıştır. Alanda bu tür bozulmalara ve kayıplara neden olan etkenlerin büyük kısmının değişik dönemlerde yaşanan depremlerle ve 2001 yılından itibaren açığa çıkarıldıktan sonra, yeterli koruma önlemlerinin alınmaması (Stanley Price - Jokilehto 2002: 23) ve dolayısıyla alandaki biyolojik aktiviteye, bakımsızlığa ve iklimsel faktörlere bağlı olarak meydana geldiği tespit edilmiştir (Caneva et al. 2008: 97).

Resim 9  
Harç tabakasının üstten görüntüsü.

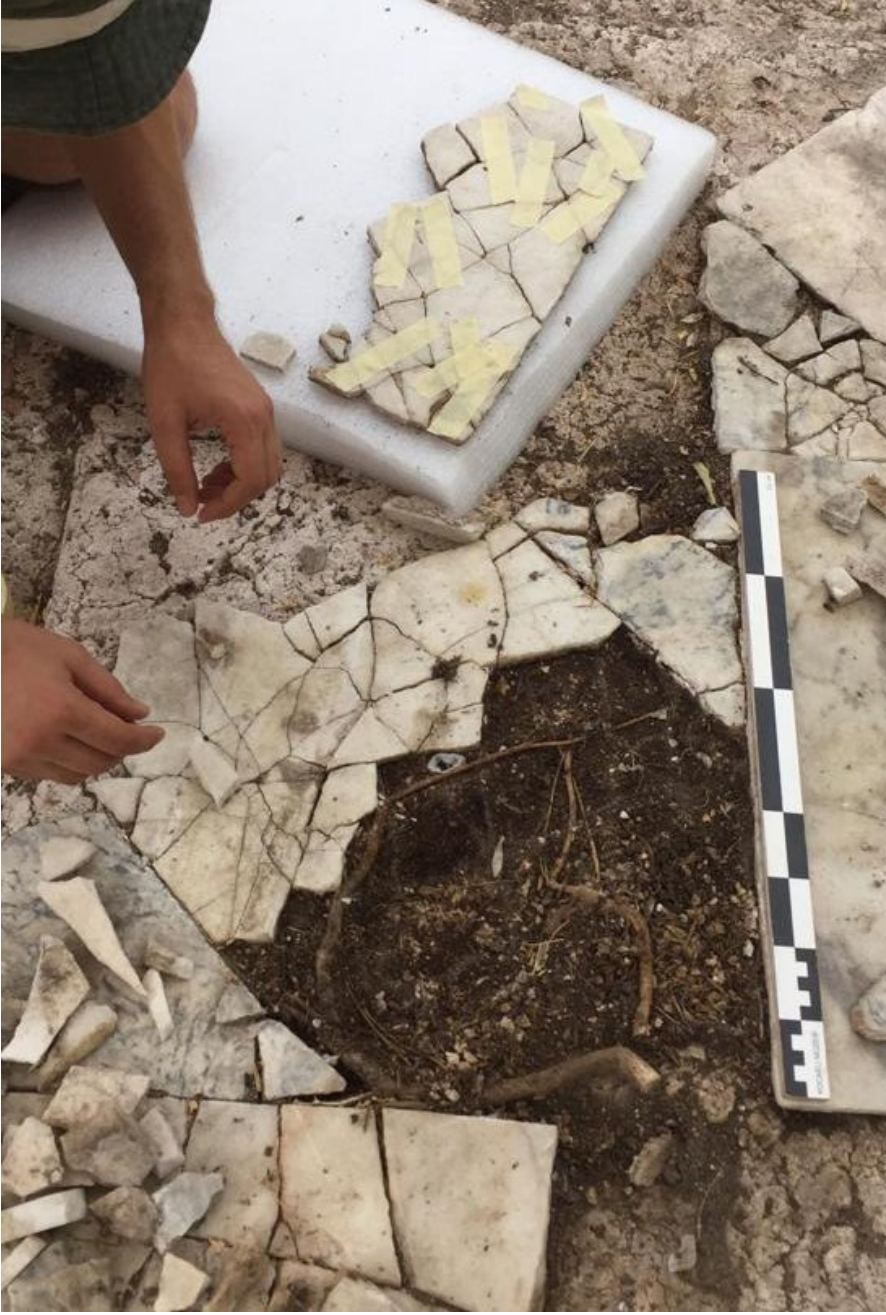
Opus sectile taban döşemesinin neredeyse bütün panellerinde yoğun bir bitkisel aktivite gözlemlenmiştir. Otsu ve odunsu bitkilerin (Res. 10) verdiği hasarlar sonucunda; taşların kılcal çatlaklara, kırıklara, ayrışmalara (Kudde - Ahunbay 2016: 38; Noei 2022: 127-128) ve bazı kısımlarda ise büyük ölçüde parçalanarak dağılıp yok olmasına neden olmuştur.

Resim 10  
Bitkisel aktivitelerin verdiği hasarlar.

Gözlemler sonucu herhangi etkin koruma (Yeşil-Erdek 2014: 61-75; Roby et al. 2024: 26) uygulamalarının öncelikle, bu otsu ve odunsu bitkilerin alandan temizlenmesi çalışmalarıyla başlanması kararlaştırılmıştır. Otsu bitkilerin temizliğinde bitkiler olabildiğince tamamen kökleriyle birlikte kopararak

temizlenmiş, taş çatlakları arasında gelişen ve yüzeyi kaplayan bitkiler ise, dip kısımlarından bistüri ile kesilmiştir. Odunsu bitki türünün, Kocaeli’de sıkça bulunan ve halk arasında *Kokar Ağaç*, *Aylandoz* ve *Yalancı koz* olarak bilinen *Alanthus-Altissima* olduğu tespit edilmiştir. Gövde çapı 1 metreyi bulabilen bu tür çok hızlı büyüyen bir ağaçtır ve ortalama ömrü 50 yıldır. Köklerinden yeni kökler çıkarabilmesi nedeniyle ağaç kendini sınırsız olarak klonlayabilir<sup>2</sup>. Taban döşemesinin belirli bölgelerinde bulunan bu ağaç türü çok büyük hasar ve kayıpların meydana gelmesine neden olmuştur. Temizlik çalışmaları kapsamında önce ağaçların gövdesi yere en yakın kısmından testere yardımıyla kesilmiştir. Daha sonra ağaç gövdesinin tam ortasına matkap yardımıyla yaklaşık 3 cm çapında bir delik açarak Roundup (Glyphosate potasyum tuzu) %5 (v/v) oranında suda seyreltilerek ağacın gövdesinin ortasına açılan deliğe

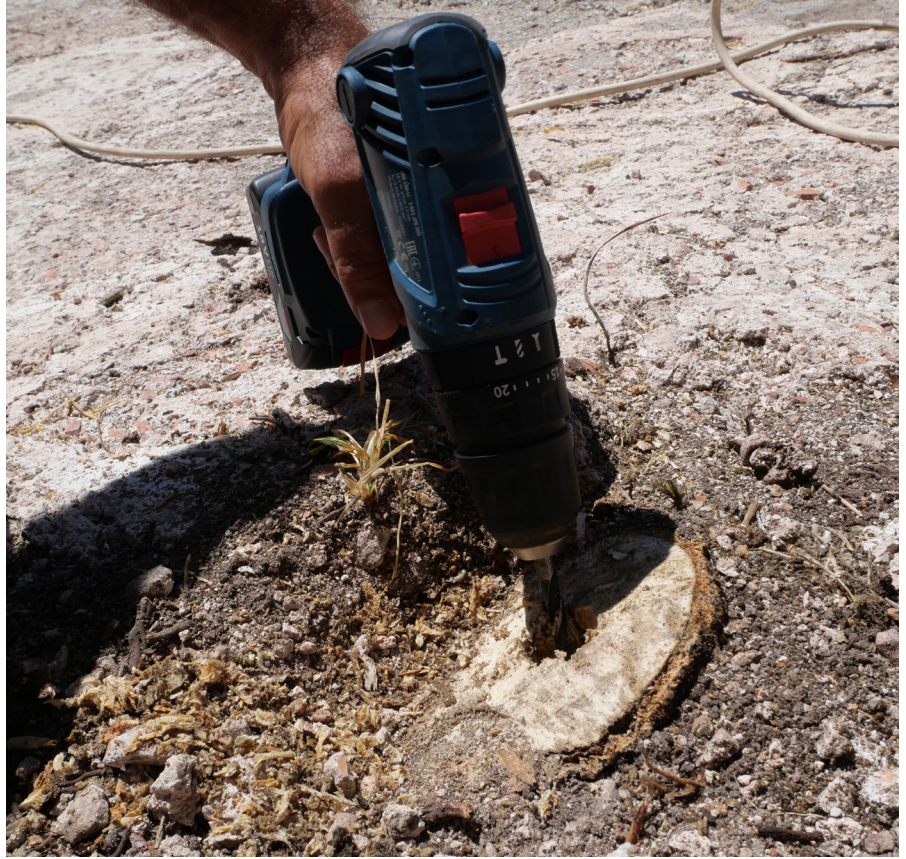
Resim 11  
Kesilen ağaç gövdesinin delinmesi.

uygulanmıştır (Res. 11). Otsu bitkilerinin köklerinin kurutulması amacıyla da bitki köklerinin bulunduğu kısımlara ve çatlak aralarına Roundup çözültisi aynı konsantrasyonda yüzeyden püskürtülerek uygulanmıştır.

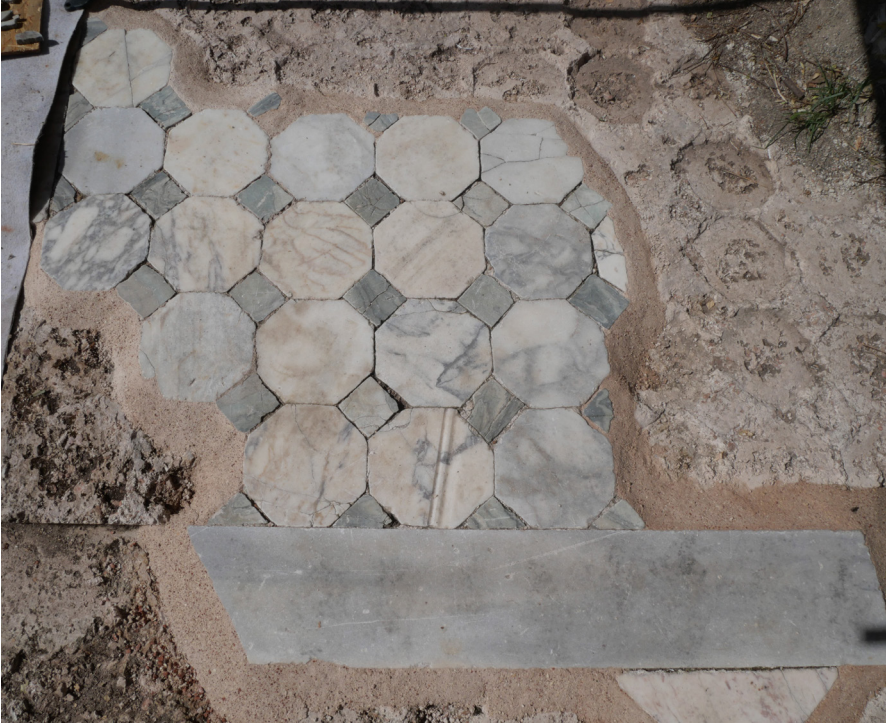
Resim 12  
Kenarların harç ile sağlamlaştırılması.

Yatak harcının analiz sonuçlarına göre, konservasyonda kullanılacak harç karışımı hazırlanmıştır. Harç analizi sonuçları doğrultusunda; 1 kısım kireç, 1,5 kısım 4 mm elek altı kireçtaşı kırığı ve tozu, 0,75 kısım 2 mm elek altı tuğla tozu, 0,75 kısım 4 mm elek altı tuğla kırığı kullanılarak onarım harcı hazırlanmıştır. Hazırlanan harç bordür ve boşluklara yerleştirileceğinden kullanılan tuğla kırıkları özellikle 4 mm elek altı olarak kullanılmıştır.

Panellerin kenarları yaklaşık 3 cm kalınlığında bir bordür harcı ile çevrilerek daha fazla kayma ve ana gövdeden ayrılmalarının önüne geçilmiştir (Res. 12). Taşlardaki ince çatlaklara 1:3 oranına sadık kalarak 2 mm elek altı agregalarla dolgu yapılmıştır. Harçta kullanılan tuğla tozu ve kırıkları su da bekletilerek ve her 8 saate suyu değiştirerek (toplamda 3 kez) tuzdan arındırma işlemi yapılmış, tamamen kuruduktan sonra harç yapımında kullanılmıştır (Noei 2022: 745-757.) Uygulama öncesi harç uygulanacak bölgeler ve taşlar harçların ani kurumasını önlemek amacıyla su ile ıslatılmıştır. Harç konulan bölgeler, uygulama bittikten sonra ve ertesi gün çalışmalara başlamadan önce, su püskürtülerek ani kuruma ve çatlak oluşumlarını önlemek amacıyla, ıslatılmıştır.
