6306 Sayılı Kanun Kapsamında Sunulan Riskli Yapı Tespit Yöntemiyle Az Katlı Betonarme Binaların Değerlendirilmesi: Elazığ-Sivrice (2020) Depremi Sonrasında Hasar Görmüş Bina Örneği

An Evaluation of Low-Rise Reinforced Concrete Buildings Using Detection of Risky Buildings Declaring Within The Scope of Law No: 6306. The Case of Damaged Building In Elazığ-Sivrice (2020)

3.1. Riskli alan olarak ilan edilen bölgede incelenen örnek bina: Aydın Apartmanı

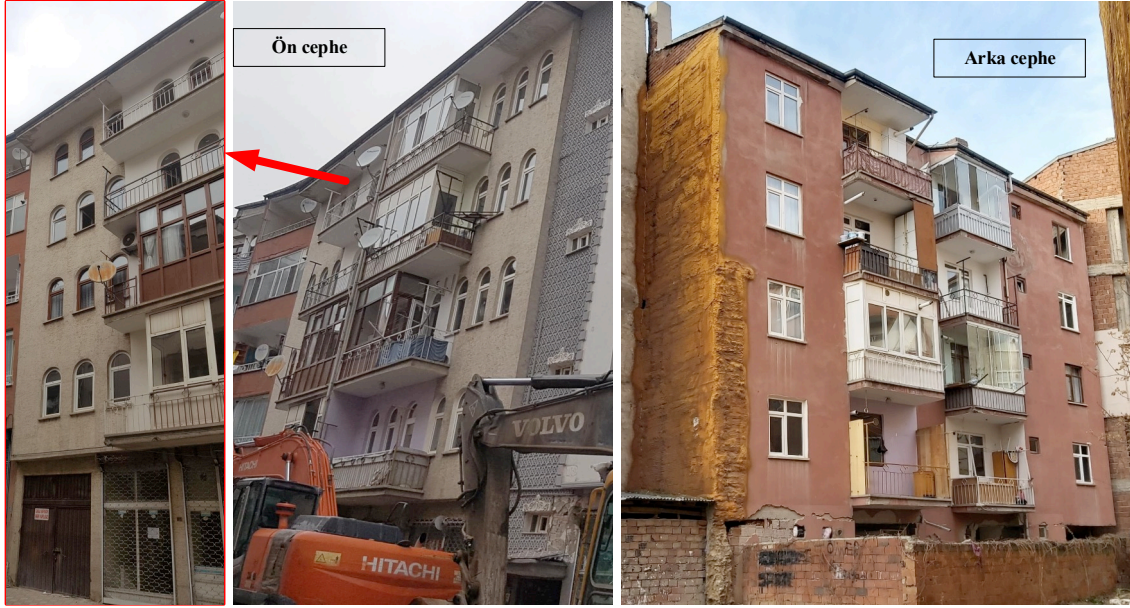
Ön ve arka cephe görünüşleri Şekil 5'te verilen Aydın apartmanı bodrum, zemin ve 4 normal kattan oluşmaktadır. Binanın zemin katı ticari, normal katları ise konut olarak kullanılmaktadır. Zemin katın ticari amaçlı kullanımı nedeniyle zemin katı normal katlara oranla daha yüksek olup, zemin kat yüksekliği 3,40 m, normal kat yüksekliği ise 2,70 m'dir. FYHAG tarafından yapılan saha çalışmaları sırasında (gözlemsel inceleme) elle karılan beton (C7~C10) ve düz yüzeyli donatı (S220) kullanıldığı, etriye aralığının yaklaşık 300 mm olduğu görülmüştür [11]. Ayrıca, binanın tasarımı aşamasında mimari fonksiyonellik göz önünde bulundurularak kolonların güçlü yönlerinin çoğunlukla ana caddeye dik doğrultuda yerleştirildiği görülmüştür (Şekil 6).

Şekil 5. Aydın apartmanı cephe görüntüleri.

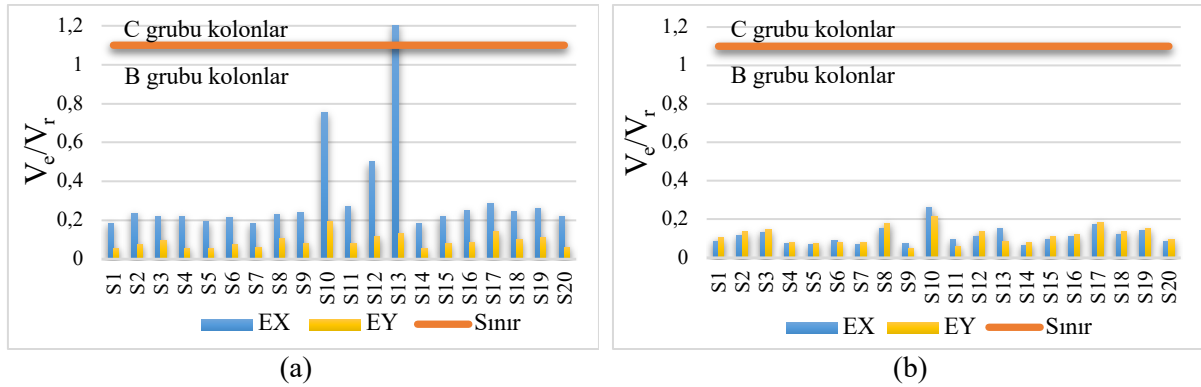
Eleman risk durum değerlendirmesinde ilk olarak model üzerinde tüm kolonların (S1-S20), kesme kuvvetinin eleman kesme kapasitesine oranları (V_c/V_r) hesaplanmıştır. V_c/V_r oranları ile elemanların enine donatı detayları (sargılanma durumları) dikkate alınarak kolon sınıfları (Tablo 1) belirlenmiştir. Saha çalışmaları kapsamında Aydın Apartmanı ile temsil edilen bina portföyünde genellikle etriyelerin 100 mm'den büyük aralıklar ile yerleştirildiği ve kancaların 90° yapıldığı görülmüştür. Dolayısıyla Tablo 1'üzerinden yapılan sınıflandırmada bu çalışmada V_c/V_r oranına bağlı olarak model üzerinde tüm kolonların B veya C sınıfında dağılım göstermesi beklenmektedir. Hesaplanan V_c/V_r değerlerinin B grubu ve C grubu ayrımı için verilen sınır değer (Tablo 1, sınır değer =1,10) üzerinde kalması halinde kolonlar C grubu olarak, aksi halde B grubu olarak sınıflandırılacaktır. Şekil 7'de Zemin Kat ve 1. Katta bulunan kolonların V_c/V_r değerleri pozitif X ve Y yönü için grafiksel olarak verilmiştir. V_c/V_r değerleri incelendiğinde, en yüksek V_c/V_r değerinin pozitif X yönü için zemin katta bulunan S13 kolonunda elde edildiği görülmüştür. Zemin katta bulunan bir adet kolon (S13 kolonu) hariç model üzerinde bulunan tüm kolonların B grubu (eğilme-kesme göçmesi), zemin katta bulunan S13 kolonunun ise C grubu (kesme göçme mekanizması) sınıfında olduğu görülmüştür. Diğer normal katlarda bulunan elemanlar için 1. Katta benzer sonuçlar elde edilmiştir. Bu nedenle Şekil 7'de sadece Zemin ve 1. Katta bulunan eleman sonuçları grafiklerde paylaşılmıştır. Aynı zamanda hesaplamalar tüm katlarda X ve Y yönleri için depremin her iki doğrultusu için yapılmışken, grafiklerde en büyük değerlerin elde edildiği yön ve doğrultulara (+EX ve +EY) ait sonuçlar paylaşılmıştır.

Şekil 7. V_c/V_r oranına bağlı kolon sınıflandırması, a) Zemin Kat, b) 1.Kat

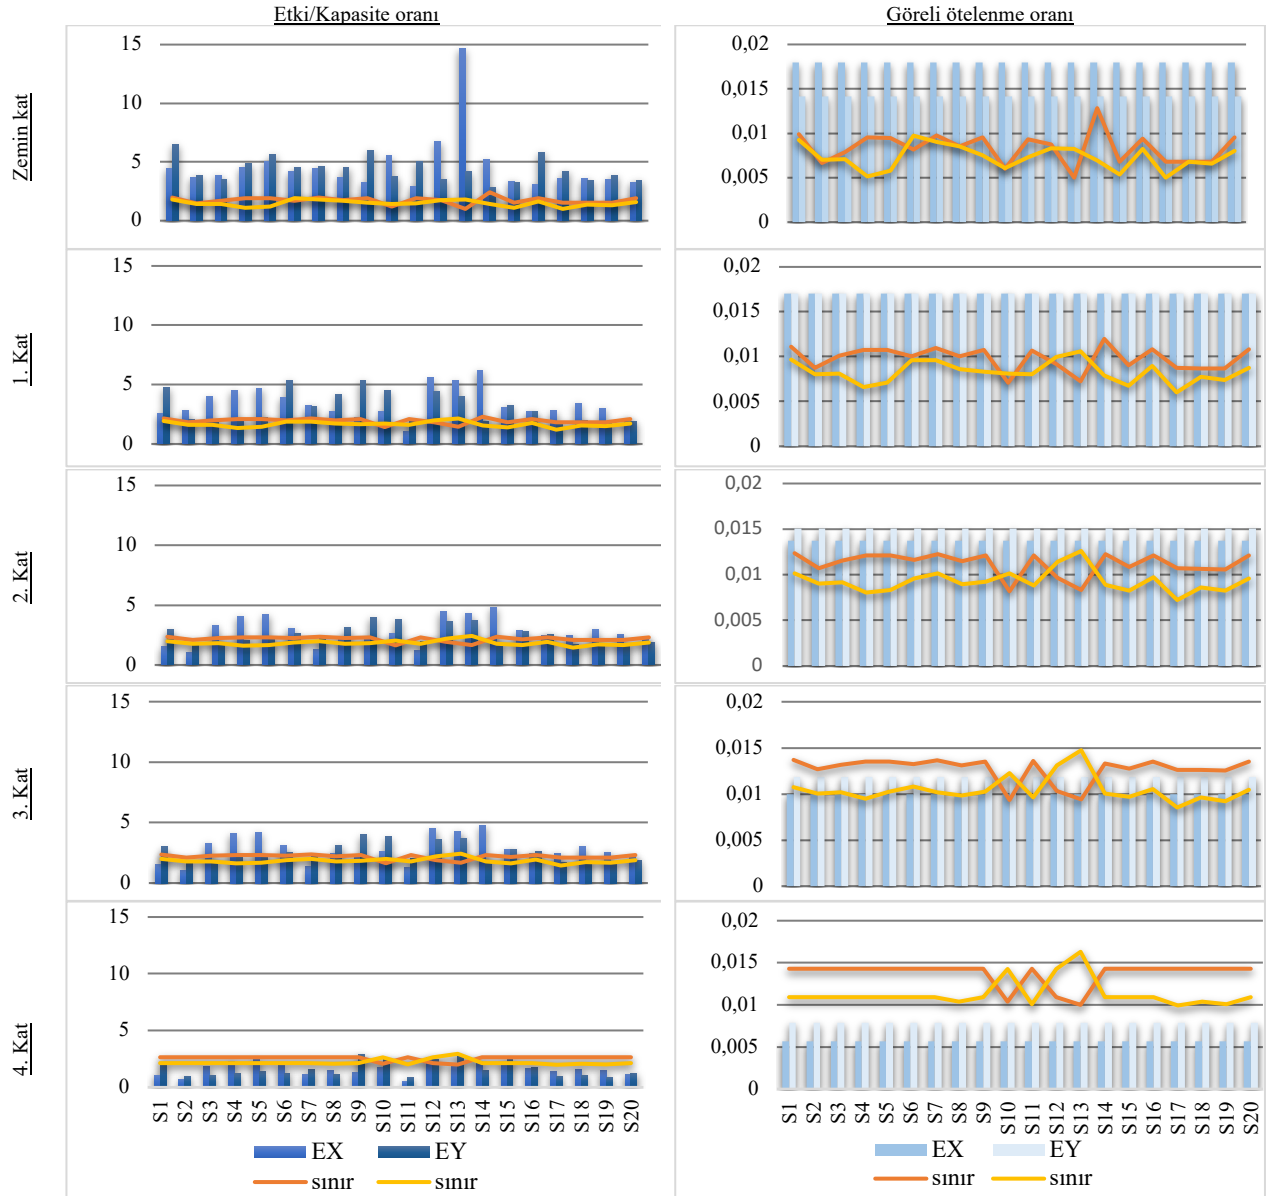
Kolon sınıflandırmasının ardından, kolonların etki/kapasite oranları (m) ve görelî ötelenme oranları (δ/h) hesaplanmış, kolon sınıfına bağlı olarak Tablo 2'de verilen sınır değerler ($m_{\text{sınır}}$ ve $(\delta/h)_{\text{sınır}}$) ile Şekil 8'de verilen grafiklerde karşılaştırılmıştır. Zemin katta bulunan elemanlarda üst katlara oranla genellikle daha büyük m değerleriyle karşılaşılmıştır. En yüksek etki/kapasite oranının (m) pozitif X yönü için zemin katta bulunan S13 kolonunda elde edildiği görülmüştür. Üst katlara doğru m değerlerinin S13 kolonu başta olmak üzere diğer tüm kolonlarda azaldığı, $m_{\text{sınır}}$ değerlerine yakın değerler aldığı görülmüştür. Bu durum üst katlara doğru elemanlardaki riskin azalmasına neden olmuştur. Özellikle son katta (4. Kat) bulunan elemanların çoğunda m değerleri sınır değerinin altında kalmıştır.

Şekil 8 üzerinde görelî ötelenme oranları (δ/h) incelendiğinde ise, en büyük (δ/h) değerlerinin zemin katta elde edildiği görülmüştür. Bu durum üzerinde binanın zemin katının normal katlara oranla yüksek yapılması (zemin katın ticari amaçlı kullanılmakta) nedeniyle oluşan yumuşak kat mekanizmasının etkili olduğu düşünülmektedir. Üst katlara çıkıldıkça görelî ötelenme oranlarının azaldığı ve $(\delta/h)_{\text{sınır}}$ değerlerine yakın değerler aldığı görülmüştür. Bu durum üst katlara doğru elemanlardaki riskin azalmasına neden olmuştur. Son katta bulunan elemanların tümü, 3. Katta bulunan elemanların ise birkaçının (δ/h) değerleri sınır değerinin altında kalmıştır. Etki/kapasite oranı ve görelî ötelenme oranlarının sınır değer karşılaştırması sonucunda tüm katlarda elemanların (son katta bulunan çoğu eleman haricinde) risk sınırını aştığı görülmüştür (Tablo 6).

Şekil 8. Etki/kapasite (m) ve görelî ötelenme oranlarının (δ/h) sınır değer karşılaştırması.

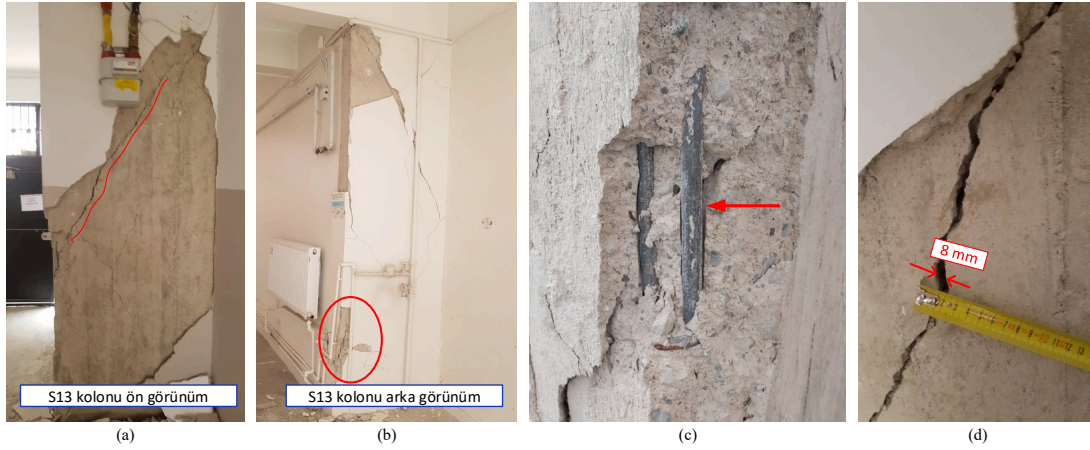
Bina üzerine yapılan incelemelerde, zemin katta bir adet kolonda kesme hasarı meydana gelmiştir. Bina üzerinde hem yumuşak/zayıf kat varlığının hem de plan üzerinde düşey taşıyıcıların güçlü yönlerinin tek doğrultuda yerleşiminin depremden sonra binada oluşan hasar üzerinde etkili olduğu düşünülmektedir.

Bu çalışmanın amacı doğrultusunda, riskli bina tespit yöntemiyle yapılan değerlendirme sonuçları (eleman, kat risk durumlarını belirlenmesinde kullanılan m ve δ/h değerlerinin sınır değer kıyaslamaları) deprem sonrası hasar gözlemleri ile kıyaslanmıştır. Elazığ-Sivrice depremi sonrasında bina üzerinden yapılan incelemeler sonucunda en belirgin hasar zemin katta bulunan S13 kolonunda gözlenmiştir (Şekil 9). Kesme hasarı alan bu kolon (S13 kolonu) üzerinde ortalama 8 mm genişliğinde diyagonal kesme çatlakları oluşurken boyuna donatılarında burkulma meydana gelmiştir [11]. Zemin katta bulunan S13 kolonu haricinde diğer kolonlarda belirgin bir yapısal hasarla karşılaşmamıştır (Şekil 10). Eleman risk durum değerlendirmesine göre, zemin katta bulunan S13 kolonu kesme geçmesi beklenen kolon sınıfına (C grubu kolon) alınmıştır. Ayrıca, sistem üzerinde C grubu olarak sınıflandırılan tek kolonun S13 kolonu olduğu, m ve δ/h değerlerinin diğer kolonlara oranla sınır değerlerin oldukça üstünde değerler aldığı görülmüştür.

Şekil 9. Elazığ-Sivrice depremi sonrasında zemin katta incelenen S13 kolonu, a) 45° kesme hasarı, b) kabuk betonda dökülme, c) boyuna donatıda burkulma, d) 8 mm boyutunda çatlak [11].

- Riskli bina tespit yönteminin ilk aşaması olarak görülen kolon sınıflandırmasında, elemandan beklenen göçme mekanizması ile deprem sonrası oluşan hasar tipinin oldukça uyumlu olduğu görülmüştür. Bu durumu zemin kattan çekilen hasarlı kolona ait fotoğraflar desteklemektedir. Dolayısıyla, eleman risk değerlendirme aşamasında kolonları esas alan bir değerlendirmenin kritik elemanların (deprem sonrası hasar alabilecek) belirlenmesinde yol gösterici olduğu söylenebilir.

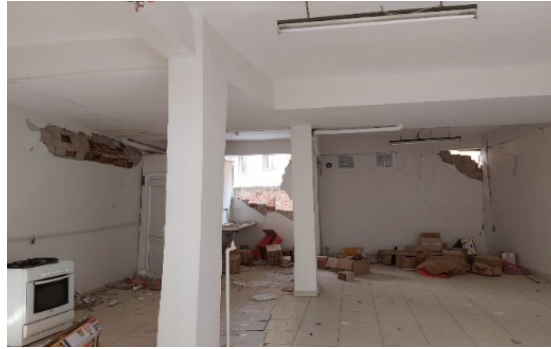
Şekil 10. Zemin katta belirgin hasar almayan kolonlar.

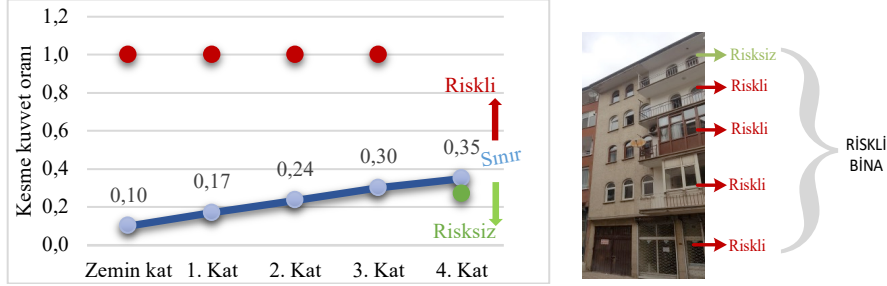
Hesaplanan kesme kuvveti oranları (Tablo 7), kesme kuvveti oranı sınır değerleri (Şekil 11) ile Şekil 12’de kıyaslanmıştır. Şekil 12’de verilen grafik incelendiğinde, son kat haricindeki tüm katlarda kesme kuvvet oranı sınırının aşıldığı görülmüştür. Dolayısıyla son kat haricindeki tüm katlar riskli olarak değerlendirilmiştir (Şekil 12). Riskli bina tespit yönteminde, bina üzerinde herhangi bir katın riskli bulunması halinde bina riskli bina olarak değerlendirilmelidir. Çalışma kapsamında, Aydın Apartmanının tüm katları için yapılan değerlendirme (x ve y yönleri ve depremin her iki doğrultusunda) sonucunda binanın Riskli Bina sınıfında olduğu tespit edilmiştir.

Şekil 12. Aydın Apartmanının risk değerlendirme sonucu.
