2023 KAHRAMANMARAŞ DEPREMLERİ SONUCU HASAR GÖREN 11 KATLI BETONARME BİR YAPININ DEPREM PERFORMANSININ DEĞERLENDİRİLMESİ

Enes EKİNCİ^{1*}, Alper ÖZMEN¹

Evaluation of the Earthquake Performance of an 11-Storey Reinforced Concrete Building Damaged After the 2023 Kahramanmaraş Earthquakes

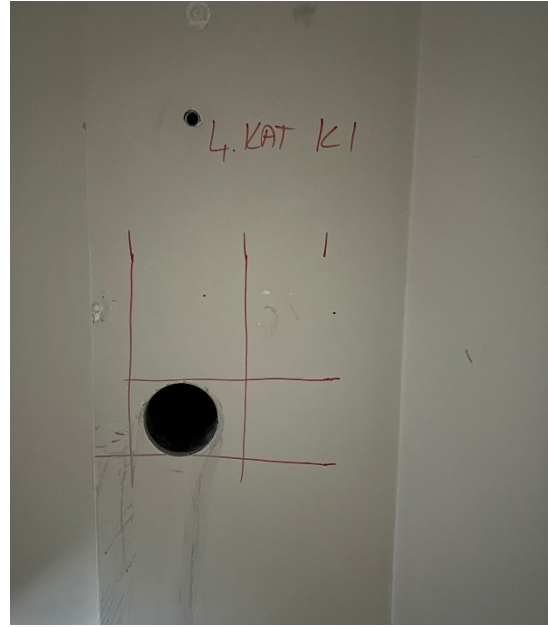
Şekil 3. Örnek karot alma işlemi

Beton basınç dayanımı 29 MPa olarak elde edilmiştir. Karot alınmasına örnek görseller, Şekil 3' te verilmiştir. TS EN 12504-1 madde 7.2'de belirtildiği üzere, karot alınan numunelerin boy/çap oranı 1 olması halinde küp basınç dayanımı olarak dikkate alınması gerektiği belirtilmiştir. Bu nedenle, 100*100 mm boyutlarına sahip olan karot numunelerinin basınç dayanımı değeri C25/30 olarak belirlenmiştir. Yapı üzerinde karot alınması işlemlerine ilişkin örnekler Şekil 3'te verilmiştir.

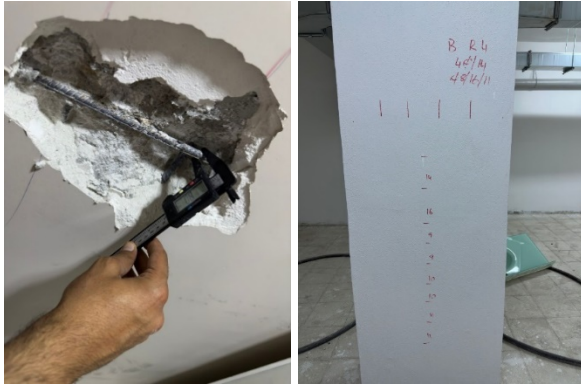
Şekil 4. Pas payı sıyırma ve donatı tarama işlemlerine ait görseller

Yapının taşıyıcı sistem elemanları üzerinde donatı adet ve yerleşim detaylarının belirlenmesi amacıyla donatı taramaları ve pas payı sıyırma işlemleri gerçekleştirilmiştir. Taşıyıcı elemanların donatı yerleşimleri ve çapları, yüzey durumları, etriye kanca açıları ve elemanların net beton örtüleri gibi parametrelerin belirlenmiştir. Pas payı sıyırma işlemleri ile donatı sınıfı S420 olarak tespit edilmiştir. Donatı tespit çalışması yapılan elemanlarda boyuna donatı oranının yönetmelikte belirtilen %1 minimum donatı oranına karşılık geldiği tespit edilmiştir. Donatı tarama işlemleri ve pas payı sıyırma işlemlerine ait görseller Şekil 4'te verilmiştir. Donatı tarama işlemleri neticesinde boyuna donatı sayıları, etriye aralıkları gibi detaylar pafta üzerinde işlenmiş ve bu detaylar yapının modellenmesinde dikkate alınmıştır.

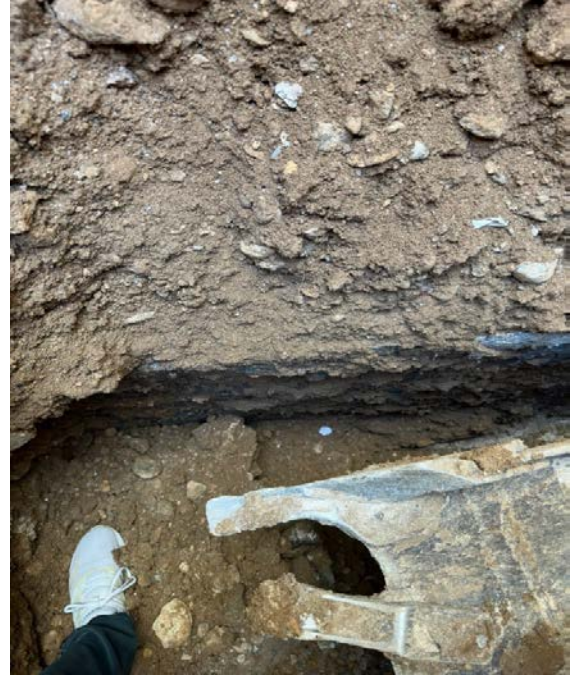
Şekil 5. Temel gözlem çukuru açılması

Yapı temelinin belirlenmesi amacıyla temel gözlem çukuru açılmış ve yapıda 85 cm kalınlığında bir radye temel bulunduğu tespit edilmiştir. Yapılan gözlem çukuru incelemesi sonucu yapının temelinin projeye uygun olduğu belirlenmiştir. Gözlem çukuruna ait fotoğraflar Şekil 5' de verilmiştir.

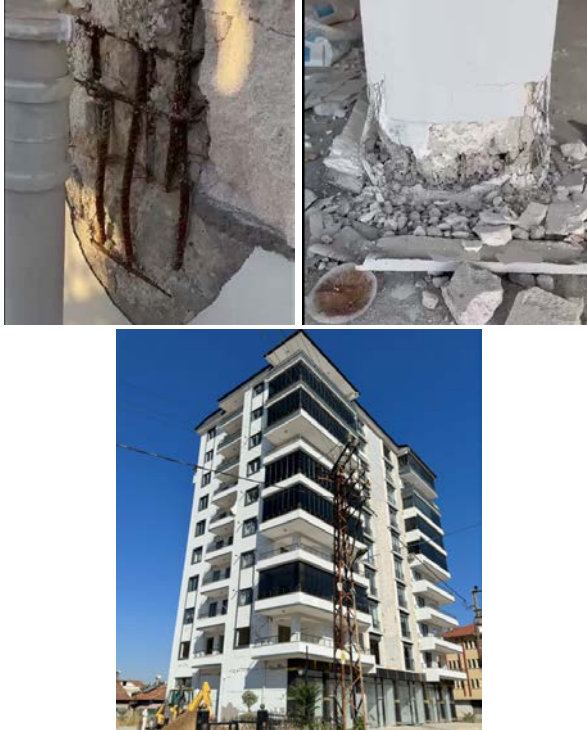
Şekil 6. Bina genel durumu ve gözlenen hasarlardan bazıları.

Binanın giriş katında birden fazla kolonda kabuk atma şeklinde hasar oluşumları gözlenmiştir. Zemin katta bulunan kolonların alt kısımlarında yeterli vibrasyon uygulaması yapılamaması segregasyon (ayrışma) oluşumuna neden olmuştur. Segregasyon oluşumunun ise deprem kuvveti etkisi altında kabuk atma hasarına zemin hazırladığı belirlenmiştir. Ayrıca, binanın giriş kısmında gözlenen hasarın da boğaz etriyesi kullanılmaması sebebiyle olduğu belirlenmiştir. Zemin kat kolonlarında gözlenen kabuk atma hasarları Şekil 6'da verilmiştir. Yapının statik projesi incelendiğinde, yapının y yönünde deprem perdeleriyle donatılmamış olduğu ve yapının bu yönde perde rijitliğinin yeterli düzeyde olmadığı tespit edilmiştir. Mevcut hasarların daha çok y yönünde ortaya çıkmasındaki en önemli faktörün ise bu durum olduğu düşünülmüştür. Ayrıca kabuk atma şeklinde hasar alan elemanlarda korozyon oluşumu gözlemlenmiştir. Bu durumun ortaya çıkmasına ise pas payı mesafesinin yetersiz olmasının sebep olduğu belirlenmiştir. İlgili binanın bazı girişlerinde sıva çatlakları gözlenmiş olsa da önemli sayılabilecek bir giriş hasarına rastlanmamıştır.

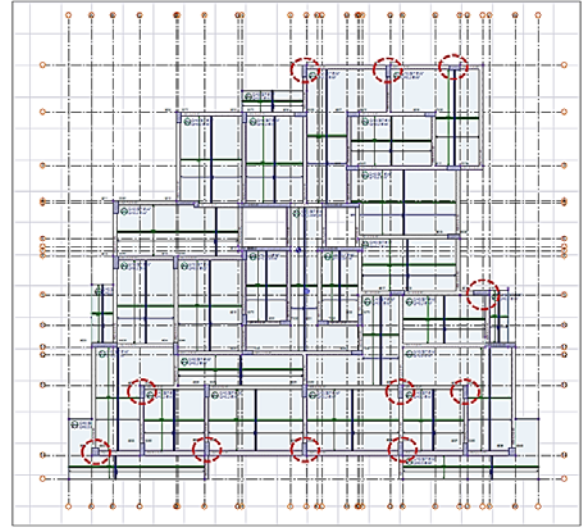
Şekil 7. Hasar alan elemanların proje üzerinde gösterimi.

Taşıyıcı sistem elemanlarının boyut, adet ve mesafe kontrollerini içeren röleve incelemeleri yapılmıştır. Röleve çalışmaları sonrasında yapının kat planı çizilmiş ve zemin katta kabuk atma hasarı gözlenen elemanlar Şekil 7'de verilmiştir.
