CNC TORNA TEZGAHLARINDA BİLYELİ VIDALI MİLDE OLUŞAN AŞINMA BOŞLUĞUNUN GİDERİLMESİ

THE REPAIRING OF ABRASION END PLAY OCCURRING IN BALL-SCREW ON CNC LATHES

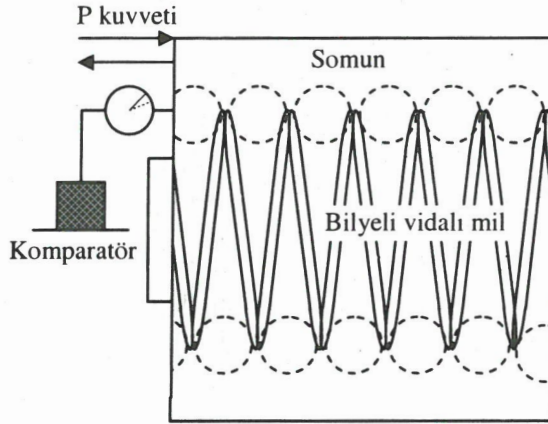
Şekil 2. Bilyeli vidalı mildeki boşluk tespiti.

Şekil 2'de görüldüğü gibi komparatör tezgah dışında bir yere sabitlenir. Uç kısmı vidalı mile ait somun'a yerleştirilir. Bilyeli vidalı mil ters yönlerde hareket ettirilir. Komparatörde meydana gelen sapma, bilyeli vidalı milde aşınmadan dolayı meydana gelen boşluğun bulunmasını sağlar. Elde edilen veriler, diğer yaklaşımlarla da teyid edilir. Bu çalışmada yapılan ölçümlerde, sapmanın 0.01" olduğu tespit edilmiştir.

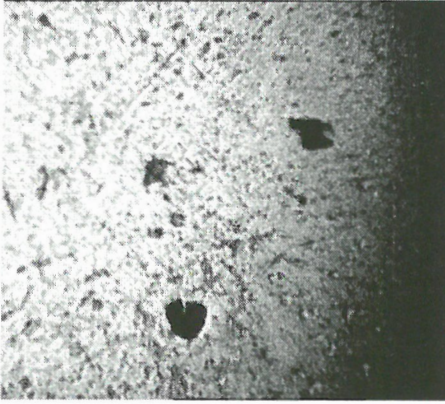
- (a) Görüntüsü: Gerilme kuvvetlerinden dolayı çatlaklıklar oluşmuştur.
(b) Görüntüsü: Oyuklar (pitting) oluşmuştur.
(c) Görüntüsü: Oyuklarla birlikte gerilme çatlaklıkları da oluşmuştur.
(d) Görüntüsü: Abrasif aşınma izleri oluşmuştur.

Bilyelerde oluşan bu hasarların, talaş kaldırma anındaki, özellikle, kesme anındaki yüklemelerden ve sürtünmelerden kaynaklandığı sonucuna varılmıştır.

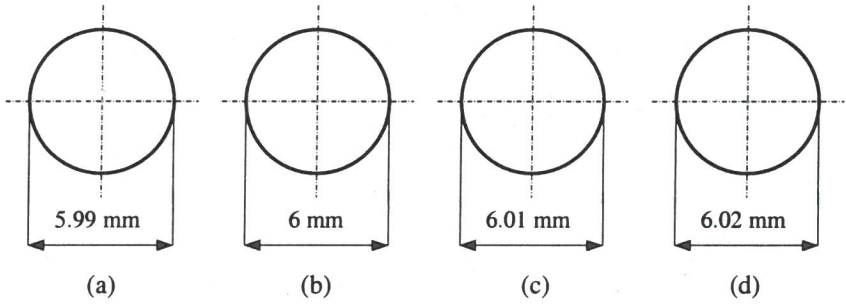
Şekil 4. bilyeli vidalı milde boşluğun giderilmesinde kullanılacak bilye çapları.

Bilyeli vidalı milde oluşan boşluğun tamamının alınması gerektiğinden, önce, çapı 6.02 mm olan bilyeler denir. Eğer bu çaptaki bilyeler, boşluğun tamamını alıp ideal çalışma boşluğunu veriyorsa vidalı mil sistemine yerleştirilerek montajı yapılır. Sistemin çalışması, boşluğu /sıklığı kontrol edilir.

Eğer bu çaptaki bilyelerden ideal sonuç elde edilemezse, aynı yöntemle diğer çaptaki bilyelerle denemelere devam edilir. Bu çalışmada, istenilen çalışma boşluğunu en ideal şekilde sağladığından dolayı, aşınmış bilyelerin yerine 6.00 mm çaplı bilyeler kullanılmıştır.
