## THE QUALITY CONTROL PROBLEMS ENCOUNTERED IN MARBLE-TRAVERTINE FACTORIES

Hamdi AKÇAKOCA\*, Sercan KAYA\*\*, Özer ÖREN\*\*\*

## MERMER - TRAVERTEN FABRİKALARINDA ÜRÜN KALİTESİNDE OLUŞAN PROBLEMLER

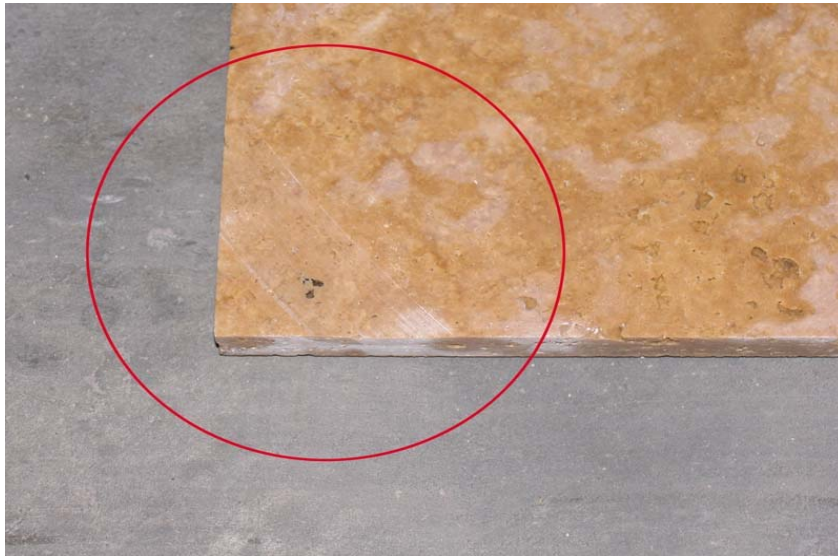
Testere ve kalibre izleri taş yüzeyinde istenmeyen izler olup taşın doğal görünümünü bozarak kalitesini olumsuz yönde etkilemektedir (Şekil 1).

Şekil 1. Taş yüzeyinde oluşan kalibre izi

- ✓ ST makinesinin ayarsızlığı,
- ✓ ST ve katraktan elde edilen kesilmiş malzemenin değişken kalınlık göstermesi,
- ✓ Cila makinesinin oluşan bu izleri gideremeyecek konumda olması,
- ✓ Kullanılan abrasiflerin yanlış seçimi,
- ✓ Kalibre kademelendirilmesi ve ayarlarının yanlış seçimi,
- ✓ Basınç ayarlarının yanlış seçimi,
- ✓ Kesim sırasında, testere taşın içindeyken makinenin herhangi bir nedenle durdurulduktan sonra tekrar çalıştırılması,
- ✓ Bant hızının iyi ayarlanmamasıdır.

Bu problemlerin giderilmesi için, ST ve katraktan elde edilen kesilmiş malzeme kalınlığının homojen bir yapıda olmasının sağlanması gerekmektedir. Kalınlığın değişkenlik göstermesi yarma ve cila hatlarında olumsuzluklar oluşturmakta ve kapasiteyi olumsuz etkilemektedir. Kalınlıktaki bu farklılık, kesim sırasında oluşacak kesim izlerinin fazla olmasına ve kalibre aşamasındaki yükün artmasına sebep olmaktadır. Bu durum da hat

Kalibre izleri ve hataları abrasiflerle giderilebilmektedir. Son kafa kalibrede ne kadar az iz ve hassas kalınlık elde edilirse ilk abrasife o kadar az iş düşer. Daha yüksek bant hızı ile daha büyük numara abrasifle cilaya başlama ve daha iyi cila elde etme olasılığı artar. Yanlış seçilmiş bir abrasifle kalibreye başlandığında bu abrasifle giderilemeyen izlerin daha sonraki aşamalarda giderilmesi imkansızdır. Basınç ve su ayarları ile seçilen abrasifin, taşa ve bant hızına uygun seçilmesi gerekmektedir. Abrasifler kendilerinden bir önceki abrasiflerin izini silip daha ince ve kendi karakteristiğinde izi taşa bırakarak çalışır. Bu nedenle arka arkaya çalışacak abrasiflerin birbirlerinin izlerini silebilecek özellikle olmalarına dikkat edilmelidir. Bu işlem sırasında en uygun basınç (tercih düşük basınç) seçilmelidir. Çünkü yetersiz basınç izlerin silinmemesine, fazla basınç ise abrasif sarfiyatının artışına neden olmaktadır.

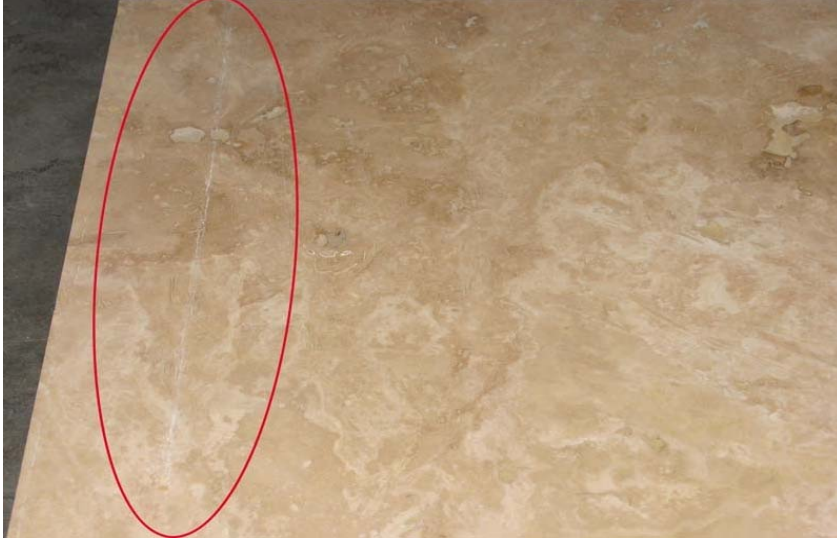
Üretim sırasında taş yüzeyinde boydan boya veya bölgesel olarak, kalite açısından istenmeyen çizikler oluşabilir (Şekil 2). Bu tip çiziklerde oluşumlardır. Bu tür oluşumların nedenleri;

- ✓ Cila için kullanılan su içerisindeki küçük parçacıkların taş yüzeyini çizmesi,
- ✓ Kullanılan suyun fazla flokulanttan dolayı kıvamlaşarak abrasifin görevini yapmasını engellemesi,
- ✓ Cila taşının hammaddeye uygun olarak seçilmemesi,
- ✓ Son kafalardaki cila taşlarına yapışmış küçük taş parçacıklarının taş yüzeyini çizmesi,

- ✓ Üretim hattı boyunca ürün yüzeyinin metal aksamlara sürtmesi,
- ✓ Bant rulolarının veya baskı tekerlerinin oluşturdukları çizikler v.b. olabilir.

**Şekil 2.** Taş yüzeyinde oluşan çizikler

Bu tip sorunlarla karşılaşmamak için gerekli önlemlerin alınması gerekmektedir. Bunun içinde; su ayarı iyi yapılmalı, taşa uygun abrasif seçimi yapılmalı, üretim hattında malzemenin temas edebileceği metal aksamlar plastik malzeme ile izole edilmeli, abrasiflerin alt yüzeyleri sürekli olarak kontrol edilmeli ve kirlenen yüzeyler temizlenmelidir.

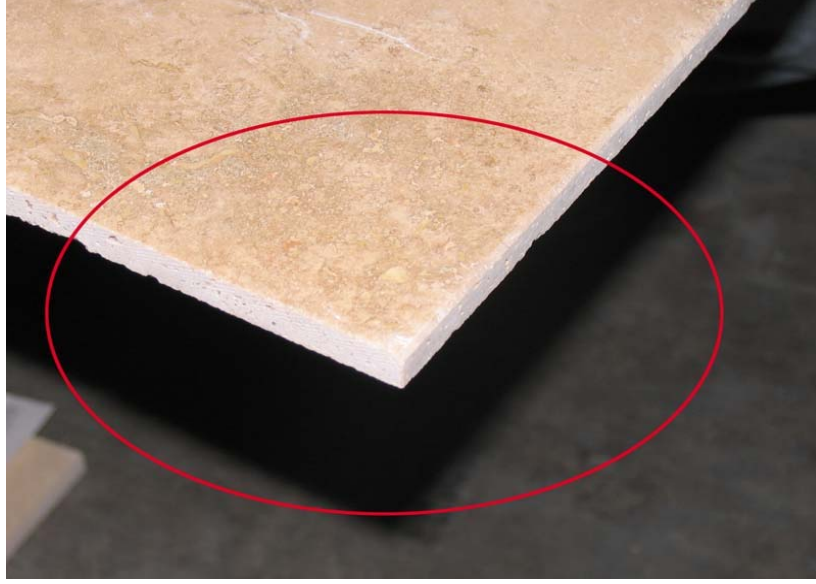
Genellikle fayans şeklindeki pahlı malzemelerde taşın dört kenarında da pah derinliklerinin homojen olmadığı gözlemlenmektedir (Şekil 3). Bu tip sorunların nedenleri;

- ✓ Pah kafalarının dengesiz olması,
- ✓ Kullanılan basınç ve silindir çaplarının farklı olması,
- ✓ Pah kafalarına giren taşların arasında yürüyen bant üzerinde boşluk olması durumunda, makine bu boşluklardan dolayı kafaları kaldırmakta ve tekrar taş kafalara geldiğinde kafalar yine taşa etki ettiğinde basınç farkı nedeniyle pahta düzensizlikler görülebilmektedir.

Şekil 3. Pah hatası

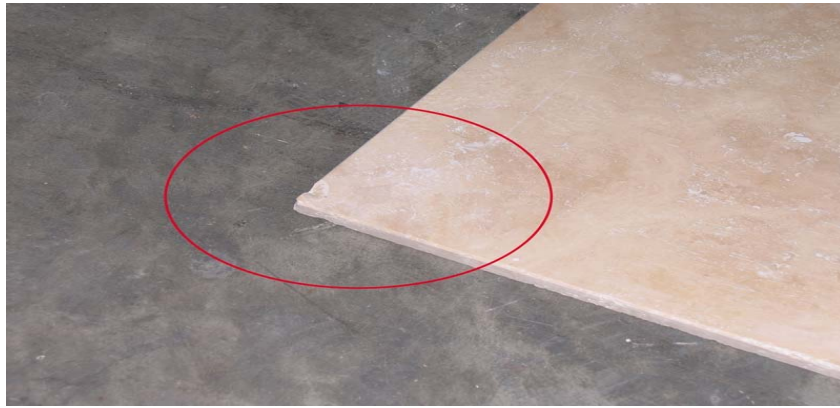
Üretim sırasında veya sonrasında oluşabilecek kenar çtılamaları veya kırıkları da kalite açısından istenmeyen bir durumdur (Şekil 4). Çünkü üretim sırasında taşın kırılması üretim verimliliğini düşürmektedir. Eğer taş kırılğan bir yapıda ise kesim sonrası epoxy ile güçlendirilebilmektedir. Bu tür çatlama ve kırıkları azaltmak için abrasiflerde mümkün olan en düşük basınç kullanılarak kırılğanlık minimuma indirilebilir. Ayrıca taş kırılmaları durumunda da hat durdurularak, kırık taşlar ve abrasifler temizlenmelidir.

Şekil 4. Köşe ve kenarlarda oluşabilecek kırıklar

Ayrıca kırılğan taşlar daha çok kademede kalibre edilir ve daha sık kademede cilalanırsa kırılğanlık azaltılmış olur. Hassas, kırılğan, sert taşlar için yumuşak abrasifler, daha yumuşak ama çok abrasif tüketen taşlar için sert abrasifler tercih edilmelidir.

Hat sonundaki seleksiyoncuların bu tip kırıklı, kenar çıtlamaları olan taşları ayırması gerekmektedir. Ayrıca kasalama işlemleri sırasında da dikkatli davranılmalı taşlar kasalara düzenli ve herhangi bir kırılmaya sebebiyet vermeyecek şekilde itina ile yerleştirilmelidir. Ürünün sevkiyatı sırasında, kasalanan malzemenin kasa içerisinde sağlam bir şekilde müşteriye ulaşabilmesi için kasa içerisinde ürünün sağlam bir şekilde sabitlenmesine dikkat edilmesi gerekmektedir.

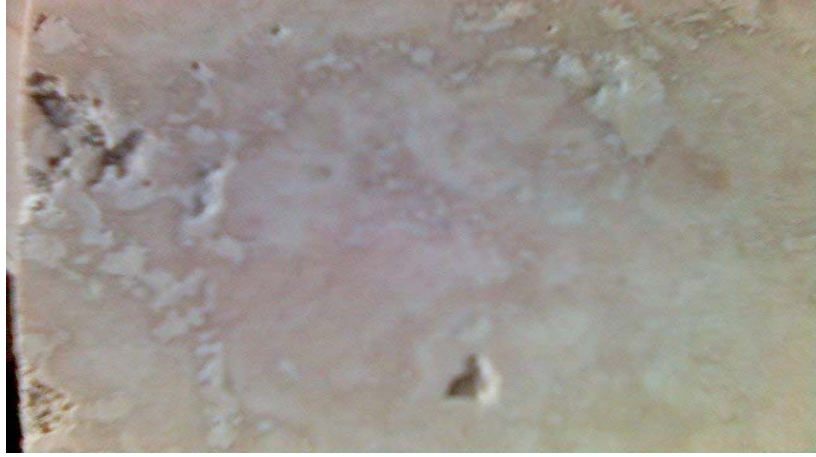
Dolgulu malzemelerde bölgesel olarak kalite açısından istenmeyen dolgu problemleri gözlenebilmektedir. Bu problemler genellikle; dolgu boşlukları, dolgu çökmeleri, dolgu dökülmeleri, dolgu renginin taşın doğal rengi ile uyuşmaması v.b. problemlerdir [4].

- ✓ Hammaddenin çok gözenekli olmasıdır Hammadde çok boşluklu olduğunda, deliklerin dolguyla doldurulmaları güçleşmekte ve yoğun olarak dolgu çökmeleri gözlenmektedir.

- ✓ Bant hızının yüksek olmasıdır. Dolgu tam olarak delikleri doldurmadan malzeme dolgu hattından geçmekte ve dolgu boşluklarının oluşumuna neden olmaktadır.

- ✓ Stripin tam olarak kurumadan diğer yüzünün de dolgusunun yapılması; Bu durumda, tam kuruma gerçekleşmediği için dolgular uygulanan basınç nedeniyle alt bant yüzeyine yapışarak dolgu dökülmeleri ve boşluklarının oluşmasına neden olmaktadır.

- ✓ Taş yüzeyine dolgunun uygulanmasında kullanılan karıştırıcının taşın yüzeyinin tamamına etki edememesi durumunda taş yüzeyinde dolgu boşlukları oluşmaktadır.

- ✓ Kullanılan dolgunun viskozitesinin uygun olması ve yeterli akışkanlığa sahip olması gerekmektedir. Çok akışkan olursa deliklerden akıp gitmektedir. Az akışkan olması durumunda deliğin tamamına etki edememekte ve dolgu çökmeleri ve kırılmalarına sebep olmaktadır.

Şekil 5. Taş yüzeyinde dolgu boşluğu ve dökülmeleri

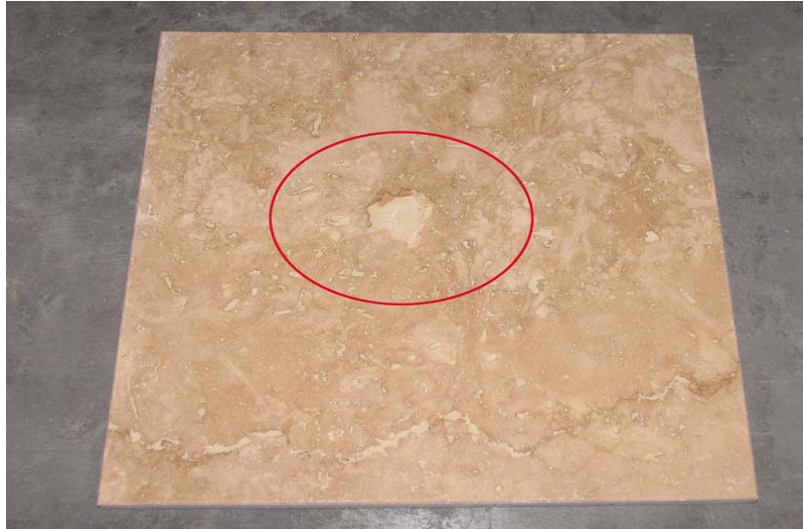
Dolgulu malzemelerde taşın boşluk yapısına bağlı olarak taş yüzeyinde dolgular gözlenmektedir. Dolgular çok büyük olmamalıdır. Farklı firmalarda farklı büyüklükteki dolgular standart dışı olarak kabul edilmektedir. Aynı zamanda dolgu renginin taşın doğal karakteristiğine uyumlu olmasına da dikkat edilmelidir (Şekil 6).

Şekil 6. Taş yüzeyindeki büyük dolgu

Bu tip büyük delikli ve büyük dolgulu malzemeler üretim sırasında ayrılmalıdır. Bu ürünler 2.kalite ürün olarak veya kullanılabilirse bir alt ölçüye ebatlanarak değerlendirilebilmektedir.
