ANKARA İLİ KIZILCAHAMAM İLÇESİ BAŞÖREN KÖYÜNDE BULUNAN ALTINTAŞ KIRSAL KONUTUNUN RESTORASYON ÖNERİSİ

Berna ÇAPRAZ ALANKUŞ¹, Özlem SAĞIROĞLU²
¹vonproje@gmail.com, ²osagirolu@gazi.edu.tr

THE RESTORATION PROPOSAL FOR ALTINTAS RURAL DWELLING LOCATED AT BAŞÖREN VILLAGE, KIZILCAHAMAM DISTRICT OF ANKARA

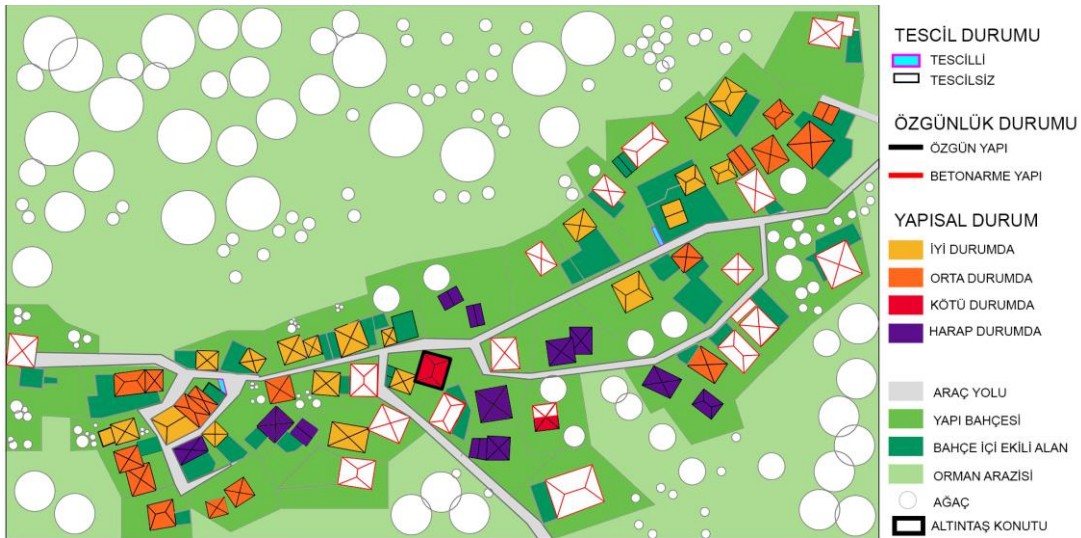
Şekil 2. Yakın Çevre analizi (Yapısal Durum)

Köyün büyük oranda göç vermesi, köyde bulunan yapıların pek çoğunun da kullanılmamasına, dolayısı ile köhneme sürecine girmesine sebep olmuştur. Alanda yapılan çalışmada, nitelikli konutların 19 adetinin, büyük oranda strüktürel veya yapısal bir problemi olmadığı basit onarım gerektirdiği tespit edilmiştir. Bu yapıların genele oranı %33'tür. 17 adetinin içinde oturmaya engel teşkil etmeyecek strüktürel veya yapısal problemi olduğu tespit edilmiş olup, bu grubun genele oranı %29 olarak belirlenmiştir. Alanda bulunan yapıların 2 adeti kötü durumda olup, içinde yaşanamayacak derecede strüktürel veya yapısal problem barındırmaktadır. Bu yapıların genele oranı %3,5 olup, Altıntaş konutu da bu grupta yer almaktadır. 12 adet yapı ise günümüzde harap durumda olup, kullanılmamaktadır. (Şekil 2)

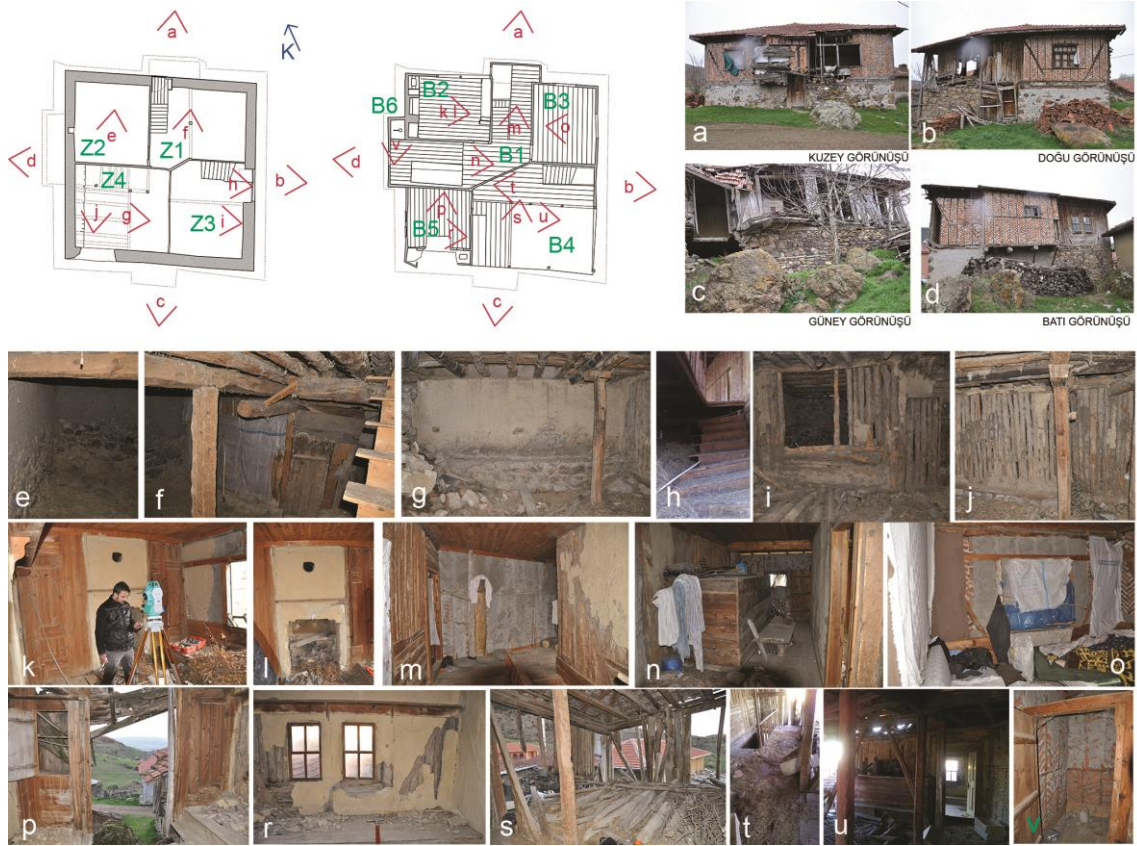
Şekil 3. Mekân kurgusu ve fotoğrafları

Kuzey cephede bulunan giriş kapısı, günümüzde samanlık olarak kullanılan 24.1 m² alana sahip giriş mekânına açılmaktadır (Şek.3Z1). Kapının karşısında yaşam katına çıkmayı sağlayan özgün ahşap merdiven bulunmaktadır. Mekânın döşemesi sıkıştırılmış taş olup, tavanı açıkta bırakılmış daire kesitli ahşap döşeme kirişleri ile 216 cm yüksekliğinde oluşturulmuştur. Mekânın ortasında, tavana destek amacı ile sonradan konulan 15x15 cm ebatında ahşap dikme mevcuttur. Mekânın doğu ve kuzey duvarları kagir olup, yığma taş tekniğinde inşa edilmiştir. Güney ve batı yönündeki duvarlar ise 5-7 cm çapındaki kaba yonu ahşap dalların aralıksız olarak bir araya getirilmesi ile oluşturulmuştur (Şek.3f). Mekânın batısındaki duvarda bulunan kapı ile özgün samanlık mekanına geçilmektedir.

Samanlık (Şek.3Z2), yapının zemin katında kuzey ve batı yönünde cephe oluşturan 20 m² alan kaplamaktadır (Şek.3f). Mekânın zemini sıkıştırılmış taş olup, tavanı açıkta bırakılmış daire kesitli ahşap döşeme kirişleri ile 243 cm yüksekliğinde oluşturulmuştur. Mekânın kuzey ve batı yönündeki duvarlar kagir olup, yığma taş ile inşa edilmişlerdir (Şek.3e). Batı yönündeki duvarda 33x34 cm boyutunda küçük bir niş bulunmaktadır. Güney ve doğu yönündeki duvarlar ise 5-7 cm çapındaki kaba yonu ahşap dalların aralıksız olarak bir araya getirilmesi ile oluşturulmuştur (Şek.3j). Özgününde sıvalı olan bu duvarların günümüzde sıvaları dökülmüş durumdadır.

Konutun diğer girişini oluşturan doğu yönündeki kapının açıldığı giriş holü (Şek.3Z3) günümüzde kullanılmamaktadır. Zemini sıkıştırılmış taş olan bu mekânda tavan, kaplanmadan açıkta bırakılmış daire kesitli ahşap döşeme kirişleri ile 245 cm yüksekliğinde oluşturulmuştur. Kapının hemen karşısında üst kata çıkmayı sağlayan ahşap merdiven günümüzde harap durumda olup, özgündür. Mekânın batı duvarı ahşap karkas arası 5-7 cm çapında ahşap kaba yonu dallarla oluşturulmuştur. Bu duvarda ahıra geçişi sağlayan yine ahşap kaba yonu dallarla oluşturulmuş bir kapı ve bir boşluk bulunmaktadır. (Şek.3i,h).

Yapının ahırını oluşturan ve 26.4 m² alan kaplayan mekâna, giriş mekânından açılan kapı ile girilmektedir. Ahırın moloz taşla kagir olarak inşa edilmiş olan güney duvarı, büyük oranda yıkılmıştır (Şek.3g). Zemini sıkıştırılmış taş olan 256 cm yüksekliğindeki mekânın tavanı da zemin kattaki diğer mekanlarda olduğu kaplamasız olarak bırakılmıştır. Mekânın ortasında tavanı desteklemek amacı ile sonradan konulan 10x10 ve 12x12 cm boyutlarında 3 adet ahşap dikme bulunmaktadır. Mekânın kagir olan batı duvarında yerden yaklaşık olarak 70 cm yüksekliğinde taş yemlik mevcuttur.

Yapının kuzey cephesindeki kapıdan geçilip, ahşap merdivenden çıkılınca ulaşılan hol (Sofa) mekânı (Şek.3B1), 29.4 m² alan kaplamaktadır. Günümüzde ortasından çimento harçlı tuğla bir duvar ile bölünmüş olan bu mekân, özgününde 4 yöne doğru eyvan oluşturan bir orta sofa planındadır. Mekân, günümüzde odalara ve helaya ulaşımı sağlayan L şeklinde bir hol işlevindedir. Mekânın batı bölümünde, kışlık erzak saklamak için kullanılan ve yörede ‘kursak’ adı verilen 298x123x148 cm ölçülerinde ahşap dolap bulunmaktadır. Mekânın kuzey cephesinde 102 cm uzunluğunda bir çıkma ve çıkmanın batı bölümünde ahşap seki yer almaktadır. Bu kanatta ayrıca mekânın batı ve doğu duvarlarında bulunan kapılarla odalara geçiş verilmiştir. Mekânın diğer kanadını oluşturan bölümü- batı cephesinde; 100 x 403cm ebatlarında bir diğer çıkma ve bu çıkmanın kuzeyinde hela kapısı yer almaktadır. Hol mekânının zemini kaba yonu ahşap kirişler üzerine döşeme tahtalarının sabitlenmesi ile oluşturulmuş olup, 265 cm yüksekliğindeki tavanı, çıtalı ahşap olarak yapılmıştır (Şek.3m, n). Mekânı sınırlayan duvarlar, ahşap çatkı arası ahşap dolguludur. Ahşapların üzerindeki sıvaların bir kısmı dökülmüştür.

Holden açılan özgün ahşap kapı ile girilen, kuzey ve batıya cephe verecek şekilde konumlandırılan oda (Şek.3B2), 15 m² olup, günümüze en özgün şekli ile ulaşabilen mekânı oluşturmaktadır. Mekânın doğu duvarında ahşap yüklük; kuzey duvarında özgün pencereler ve pencerelerin altına kesintisiz kurgulanmış ahşap seki; batı duvarında

Holden giriş alan diğer oda, kuzey ve doğu yönlerine cephe verecek şekilde konumlandırılmıştır (Şek.3B3). Mekân 16.3 m2 alan kaplamakta olup, batı duvarında giriş kapısı, kuzey duvarında kasası mevcut bir pencere boşluğu ve doğu duvarında özgün ahşap pencere bulunmaktadır. Zemininde ahşap kaplama tahtaları mevcut olan odanın, tavanı sunta ile sonradan kapatılmıştır. Duvarlarının ahşap karkas arası ahşap dolgu olduğu holden görülebilen mekân, içten çimento esaslı sıva ile sıvanmıştır.

Holden giriş alan tuvalet mekânı (Şek.3B6), günümüze kadar yapıldığı şekli ile korunabilmiştir. Ahşap tuvalet taşı ve ahşap kapısı olan bu mekânın, pencersi bulunmamaktadır (Şek.3v).

Yapının doğu cephesindeki ana giriş kapısının önünde bulunan merdiven ile çıkılan mekân (Şek.3B4) günümüzde harap durumdadır. Cepheyi oluşturan duvarlarında ciddi hasar bulunan bu mekân, hol ve odanın birleşiminden oluşmuştur. Zeminde ve tavanda izleri görülebilen oda mekanının duvarları günümüzde mevcut değildir. Fakat bu mekânı oluşturan duvar dikmeleri halen daha mevcut olup, oda sınırları anlaşılabilir. Çatının şeklinden, bu mekânda bir çıkma olduğu anlaşılmaktadır. Mekânın batısında bulunan duvar, günümüze kadar gelebilmiş olup, bu duvarda bulunan kapı ile bir diğer oda mekanına geçilebilmektedir. Mekânın zemini ahşap kaplama tahtaları ile oluşturulmuş olup, tavanı günümüzde mevcut değildir. Fakat tavanı oluşturan kirişler ve çatı halen daha mevcudiyetini korumaktadır (Şek.3s,t,u).

Yapının güney ve batısına cephe verecek şekilde konumlandırılmış olan ve 12.5m2 alan kaplayan odanın (Şek.3B5) da güney cephesi büyük ölçüde yıkılmış durumdadır. Bu

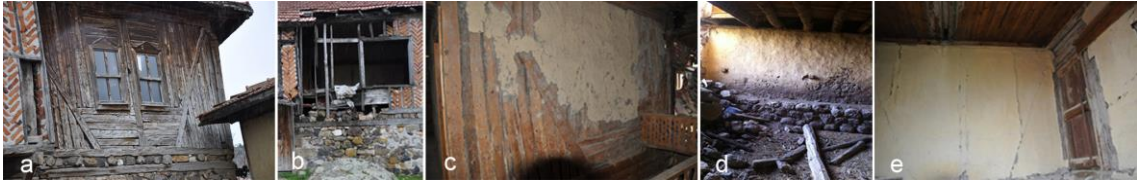
Şekil 5. Yapım sistemine yönelik fotoğraflar

Altıntaş konutu, köyde ve bölgede bulunan konutlar gibi hımış yapım tekniğinde, alt katı moloz taş yığma, üst katı ahşap çatkı arası ahşap ve tuğla dolgulu olarak yapılmıştır. Yapının temelinde dair bilgi bulunmamaktadır. Fakat sözlü bilgiye dayanarak, bölgede 50-100 cm derinlikte, moloz taşlarla yığma olarak temel yapıldığı öğrenilmiştir. Yapının zemin kat duvarları moloz taşların üstüste yığılması ile 50-70 cm kalınlıkta oluşturulmuştur. Özgün duvarda kullanılan harç hakkında bilgi bulunmamaktadır. Günümüzde bu duvarın büyük çoğunluğu dıştan ve içten çimento esaslı harç ile sıvanmış durumdadır. Yapının üst katında ise, iki farklı dış duvar uygulaması görülmektedir. 125 yıl önce yapılmış olan özgün duvarda, ahşap çatkı arası ahşap dolgu tekniği mevcuttur. Yapının bu bölümünün, günümüze kadar büyük ölçüde bozulmamış olarak gelen batı cephesinde tekniğin ayrıntıları görülebilmektedir (Şek.5a). Üst kat cephe duvarlarında görülen bir diğer teknik ise, ahşap çatkı arası tuğla dolgu olup, günümüzden 65 yıl önce yapılan ek kısmında izlenebilmektedir. Bölgede ve köyde sıklıkla görüldüğü üzere, bu bölümde dolu tuğla kullanılmış ve balıksırtı oluşturacak şekilde açılı olarak dizilmişlerdir. Bu teknik ile yapı malzemeleri aynı zamanda süsleme amacıyla da kullanılmışlardır (Şek.5b). Yapının bölücü duvarları, ahşap çatkı arası 5-7 cm çapında kaba yonu ahşap dallarla doldurulmak sureti ile oluşturulmuştur. Bu duvarların üzerindeki sıvaların büyük çoğunluğu günümüze ulaşmamıştır (Şek.5c).

Yapının zemin kat döşemesi sıkıştırılmış toprak üzeri taş ile oluşturulmuştur. Kullanılan taş, yakın çevreden elde edilen moloz taşlardır. Üst kat döşemesi ise, tek yönde kurgulanan 14-15 cm çapındaki kaba yonu ahşap kütüklerin aralarında 21-28 cm boşluk bırakılarak dizilmesi ile oluşturulmuş, üzeri ise ahşap kaplama tahtaları ile kaplanmıştır. Döşeme günümüze kadar büyük ölçüde sağlam olarak gelebilmiştir (Şek.5d).

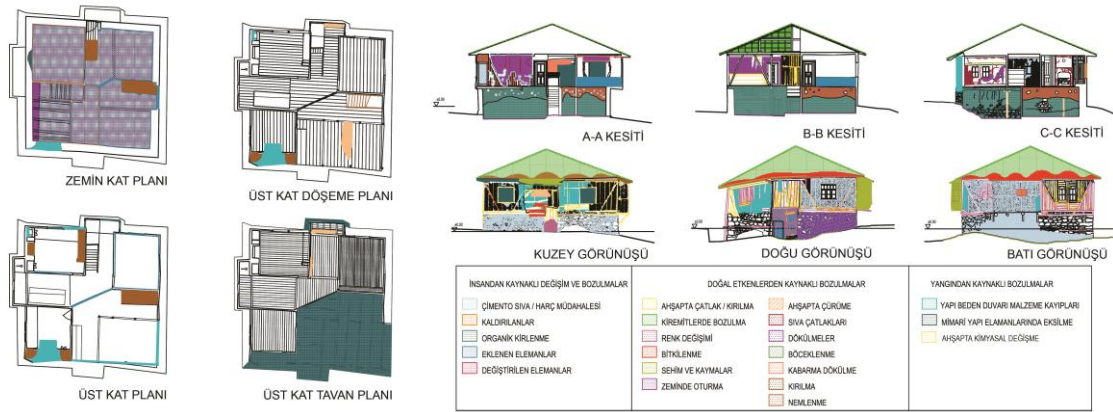
Şekil 6. Yapıda tespit edilen değişim ve bozulmalar

Yapının strüktürel durumu, müdahale gerektirmektedir. Yapıdaki değişim ve bozulmalar doğal sebeplerle meydana gelenler, yangın sebebiyle meydana gelenler ve insan eliyle meydana gelenler olmak üzere üç başlık altında incelenmiştir (Şek.6).

Yapıda, insandan kaynaklı meydana gelen bozulmalar arasında, özellikle zemin katın kagir duvarlarına ve üst kattaki ahşap karkas duvarların arasındaki tuğla dolgu arasına tatabik edilen çimento esaslı harç önem taşımaktadır. Zira çimento etkisi ile bozulmaya başlayan tuğlalar gözle izlenebilmektedir. Bunun dışında, zaman içerisinde kaldırılan ve değiştirilen özgün elemanlar ile, eklenen niteliksiz elemanlar insan eliyle yapılan bozulmalar arasında sayılabilmektedir. Bunların yanı sıra, zemin katın özensiz kullanımı sonucunda, tüm katı sarmış bulunan organik bir kirlenme de söz konusudur. Bu oluşum, çeşitli mikro hayvan ve bakteriler için uygun ortam oluşturmakta ve bozulmayı hızlandırmaktadır.

Doğal etkenlerle meydana gelen bozulmalar arasında ahşaplarda oluşan sehim, renk değişimi (Beyazlama) kırılma, çatlama, çürüme ve böceklenmeler; zeminde oturma; sıva çatlakları ve dökülmeleri; nemlenme ve buna bağlı olarak bitki oluşumları ile ahşap ve kagir duvarlarda malzeme kayıpları sayılabilir.

Yapının geçirdiği yangın sonrasında oluşan bozulmalar arasında ise, ahşapta renk değişimi ve kimyasal özelliği kaybetme ile, malzeme kayıpları sayılabilmektedir.

Yapının içinde mekânsal bütünlük ve taşıyıcı sistem dengesini korumak amacıyla gerekli görülen yerlerde sağlamlaştırma önerilmiştir. Bununla birlikte yapının bozulmasına neden olan etmenlerin öncelikle giderilmesi önemsenmiştir. Bu bağlamda kiremitlerin özgün malzeme ile değişimi, kapı ve pencere doğramaların onarımı ve yok olanların özgün haline uygun olarak yeniden imalatı veya restitüsyona uygun olarak eklenmesi sağlanmış, yapının atmosfer koşullarına daha fazla maruz kalmasının önüne geçilmiştir.

1. Aşama: Öncelikle, fiziksel temizlemede belirtilen yapıya sonradan eklenmiş olan niteliksiz ekler kaldırılmıştır. Yapının dış cephesinde ve iç mekânlarında yer alan tüm elemanlara uygun temizleme çalışmaları titizlikle yapılmıştır.

2. Aşama: Yapının güney cephesindeki giriş kapısının üstünde bulunan çıkmada görülen deformasyonların onarılması için, bu cepheye iskele kurulup, çıkma duvarları askıya alınmış, deforme olan ahşap kirişlerin onarımı, kötü durumda olanların değiştirme işlemleri yapıp strüktürel iyileştirme yapılmıştır.

3. Aşama: Yapı çevre drenajının yapılarak zemin sularının toplanması ve yapıdan uzaklaştırılması sağlanmıştır. Çatıdan kaynaklı ve yağmur suyu nedeni ile meydana gelen bozulmaların önüne geçebilmek için de kırılan ve deformasyona uğrayan kiremitlerin alaturka kiremit ile değiştirilmesi, çatı strüktürünün sağlamlaştırılması, yağmur oluk ve iniş borularının eklenmesi tamamlanmıştır.

4. Aşama: Yapı malzemesi ve yapının elemanlarında meydana gelen değişme ve bozulmalar giderilerek uygun yerlerde tamamlama ve yenileme yapılmıştır.
5. Aşama: Yapı strüktürel sistem, sıhhi tesisat ve elektrik tesisatı için teknik hizmetler açısından konunun uzmanları tarafından incelenmiş ve problemler giderilmiştir. Bu bağlamda, ısıtma için, mevcut ocakların yanı sıra mobil klima kullanılması, elektrik tesisatının yalıtımlı ve istendiğinde yapıya müdahale edilmeden kaldırılabilir şekilde yeniden kurgulanması, temiz su tesisatının yalıtımlı bakır borular ile açıktan, pis su tesisatının mevcut giderlerden bakır borularla rögar bağlantısı yapılarak tamamlanması önerilmiştir.
