## **TARİHİ YAPILARDA YENİDEN İŞLEVLENDİRMeye BAĞLI DEĞİŞİM VE DÖNÜŞÜMLER: DİYARBAKIR VAHAP AĞA HAMAMI ÖRNEĞİ**

## **CHANGES AND TRANSFORMATIONS DUE TO REFUNCTIONING IN HISTORICAL BUILDINGS: THE EXAMPLE OF DIYARBAKIR VAHAP AĞA BATH**

**Sorumlu Yazar** : Nursen Işık

**Makale Künye Bilgisi** : Işık, N., & Aslan, S. (2025). Tarihi yapılarda yeniden işlevlendirmeye bağlı değişim ve dönüşümler: Diyarbakır Vahap Ağa Hamamı örneği. *KAPU Trakya Journal of Architecture and Design*, 5(1), 47 – 67.

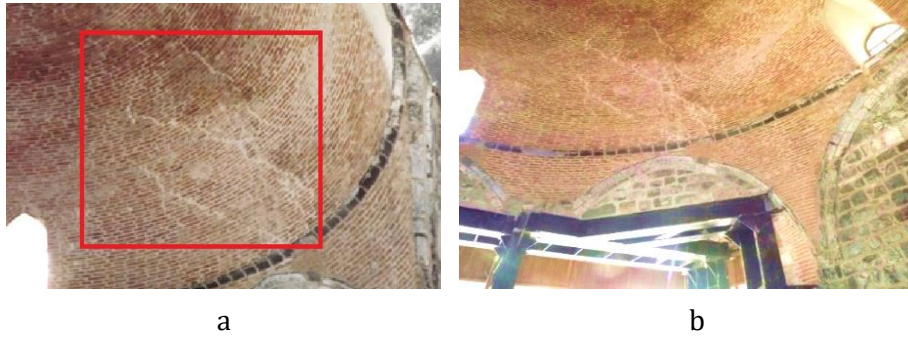
Vahap Ağa Hamamı'nın restorasyon sürecinde, özgün taş duvar örgüsünün ortaya çıkarılması amacıyla çimento esaslı harçla sıvalı duvarlarda raspa işlemi yapılmıştır. Bu işlemin amacı, hamamın tarihi dokusunun daha iyi korunarak özgün yapısının belirginleştirilmesidir. Ancak restorasyon çalışmalarında, kubbenin askıya alınmaması nedeniyle mevcut çatlakların genişlediği gözlemlenmiştir. Kubbedeki çatlaklar, daha sonra çimento esaslı malzemelerle geçici olarak doldurulmuş ve bu sayede yapının geçici stabilizasyonu sağlanmıştır. Ancak, bu tür geçici çözümler yerine kalıcı güçlendirme yöntemlerinin uygulanması gerekmektedir (Şekil 9 a, b).

Şekil 9. (a) Soğukluk bölümü kubbesi çatlak hasarı, (b) giriş bölümü kubbe hasarı (2015)

Vahap Ağa Hamamı'nın soğukluk bölümünde, 1970'li yıllarda kubbeyi taşıyan ana duvarların yıkılması sonucu, bu bölüme ticari mekanlar eklenmiş ve zamanla bu mekanlar hamamın özgün işlevinden uzaklaşarak kısmi tahribatlara yol açmıştır. Yıkılan duvarlar nedeniyle, kubbeyi taşıyan taşıyıcı sistemde kesit kaybı yaşanmış, bu da strüktürel hasarlara ve kubbede yanal açılmalara sebep olmuştur.

- Temporary solutions in the cold room dome should be produced and the repaired dome should be suspended, and reinforcement projects should be prepared by relevant experts.

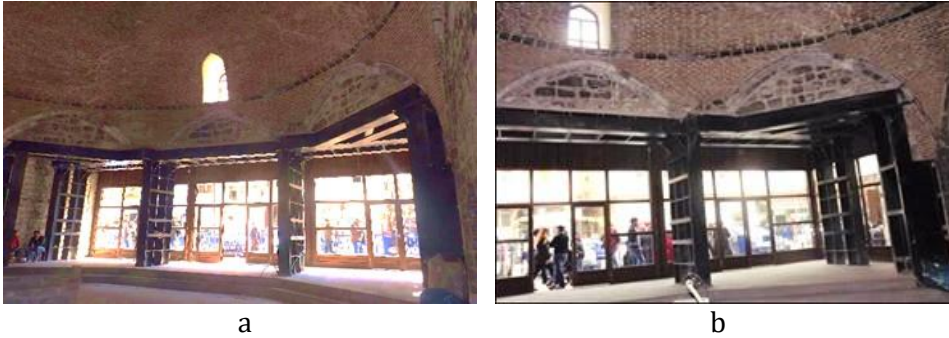
2013 yılında başlayan restorasyon çalışmaları kapsamında, doğu kanadındaki soğukluk bölümündeki yıkılan duvarların yerine metal taşıyıcı elemanlar eklenmiştir. Bu taşıyıcılar, çerçeve şeklinde yerleştirilen çelik malzemeden üretilmiş ve soğukluk bölümünün duvarlarına ankre edilerek güçlendirme yapılmıştır. Taşıyıcı sistemin önemli bir parçası olan NPI çelikleri, kemerlerin birleşim noktalarına yerleştirilmiş ve bu çelik ayaklar, zeminle bağlantı kurarak ankraj plakaları ile sabitlenmiştir. Ayrıca, yatayda birbirleriyle bağlantılı olan iki NPI çeliği, kemerlerin birleşim noktasına denk gelen akslar boyunca boydan boya çelik kirişlerle bağlanmıştır. Bu çelik kirişler, taşıyıcı duvarlara lama demirlerle ankre edilmiş ve soğukluk bölümünün eski taşıyıcı duvarlarının yerini modern bir güçlendirme yöntemi olan çelik taşıyıcılar almıştır. Bu müdahale hem yapının strüktürel bütünlüğünü korumaya hem de tarihi yapının özgün mimarisine zarar vermemek adına modern mühendislik tekniklerinin kullanıldığı bir güçlendirme çözümü sunmaktadır (Şekil 10 a, b).

Şekil 10. (a) Hamam girişine eklenen metal malzemeli yatay ve (b) dikey taşıyıcı elemanlar (2015)

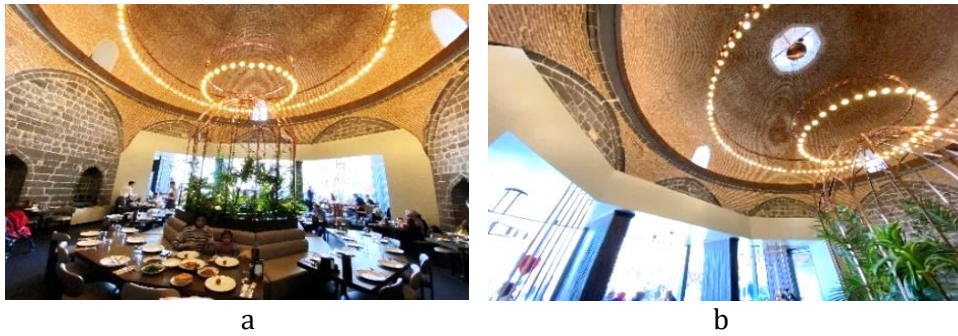
Gazi Caddesi üzerinde yer alan soğukluk bölümüne, ılıklik bölümünden geçilerek ulaşılmaktadır. 1.50 metre yükseklikteki alçak kemerli kapıdan geçilerek ana servis alanına ulaşılır. Soğukluk bölümünde gerçekleştirilen restorasyonla birlikte, çelik taşıyıcılarla güçlendirilen ve kompozit malzemelerle kapatılan bu mekan, restoran alanının bir parçası haline getirilmiştir. Bu düzenleme, yapının tarihsel dokusunun korunmasını sağlarken, aynı zamanda yeni işlevi için gerekli olan modern yapı elemanlarını da içermektedir (Şekil 12 a, b).

Şekil 12. (a) Soğukluk bölümü, (b) soğukluk bölümünde çelikle güçlendirilen alan (2025)

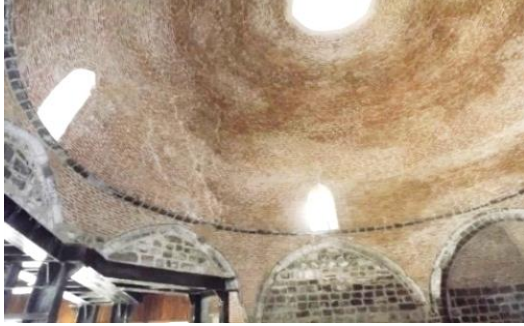
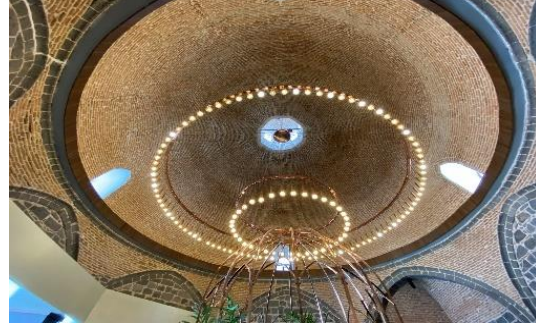
Şekil 14. (a) Soğukluk bölümü restorasyon öncesi, (b) işlevlendirme sonrası değişimler

Yapının kısmen hasarlı olan kubbesine restorasyon sürecinde çekme çemberi eklenmiş, böylelikle kubbenin yanal açılmaları engellenmiştir. Çekme çemberi, kubbenin yapısal bütünlüğünü sağlamak için kritik bir uygulama olmuştur. Ayrıca, kubbenin çevresindeki duvarlara ankre edilen çelik kirişler ve düşey taşıyıcılar, restorasyon sonrasında tefriş malzemeleriyle kapatılarak yapının estetik görünümüne uygun bir şekilde tamamlanmıştır (Şekil 14 a, b).

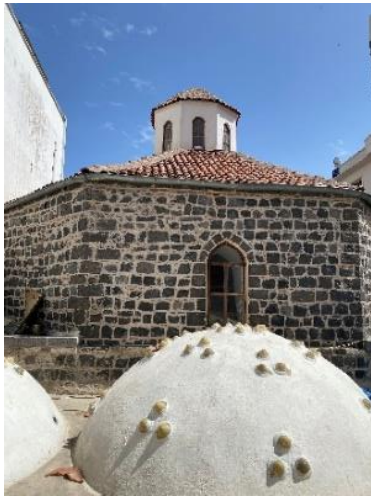
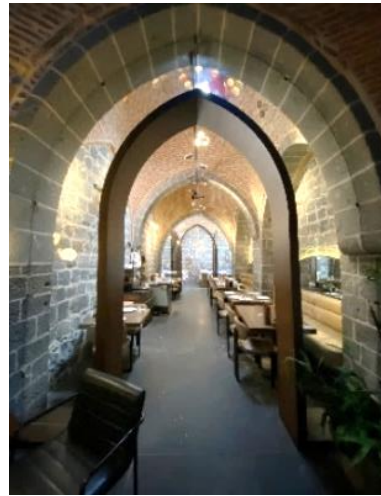
Şekil 15. (a) Soğukluk bölümü aydınlık feneri ile (b) ılıkılık bölümündeki fil gözleri (2025)

Soğukluk bölümünde yer alan aydınlık feneri yeniden onarılmış ve kubbe eteğindeki pencereler, sabit pencerelerle değiştirilmiştir. Aydınlık fenerinin üzerindeki çatı kiremitleri yenilenmiştir. Hamamın ılıkılık ve halvet bölümlerinin üzeri tuğla malzemeden yapılmış küçük kubbelerle örtülü olup, kubbelerde fil gözleri bulunmaktadır (Şekil 15 a, b).

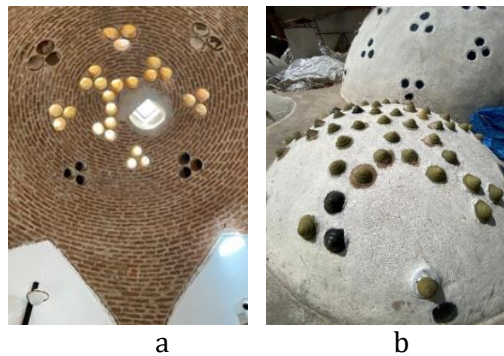
Külhan ve su deposundaki duvar, baca vb. yapı elemanları kaldırılmış ve yerine mutfak için gerekli yeni bacalar eklenmiştir. Bu alanlarda, buhar çıkışlarını sağlayan “fil gözleri” adı verilen yuvarlak formlu açıklıklar, restorasyon sonrası camla kapatılarak mekanların dış ortam koşullarından korunması sağlanmıştır. Ancak, bazı kubbelerdeki “fil gözlerinin PVC esaslı malzemelerle kapatılması, sıcaklık etkisiyle kısmi yoğuşmaya yol açmıştır. Bu durumun, yapının içindeki hava dolaşımını etkileyeceği ve zamanla hasara yol açabileceği düşünülmektedir (Şekil 18 a, b).

Şekil 18. (a) Sıcaklık bölümündeki cam fil gözleri, (b) soğukluk bölümündeki PVC fil gözleri (2025)

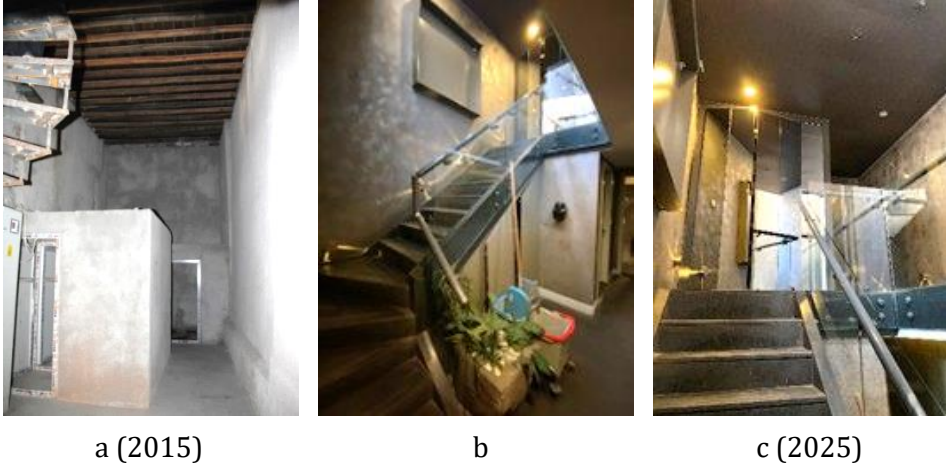
Vahap Ağa Hamamı'nda restorasyon sonrasında yeniden işlevlendirme sürecinin gereksinimlerine göre, ılıklik kısmındaki eski helalar kaldırılarak modern tuvalet alanları yeniden tasarlanmıştır. Alanın küçük olması nedeniyle, kadın ve erkek tuvaletlerini ayırmak için asma kat yapılmıştır. Bu asma kat, çağdaş bir uygulama olan çelik malzeme kullanılarak inşa edilmiş ve çelik merdivenle ulaşım sağlanmıştır. Ayrıca, çatıya çıkışı sağlayan metal bir merdiven eklenmiştir. Eski helaların bulunduğu bölümdeki ahşap kirişler, yeni düzenlemeyle asma tavanlarla kapatılarak mekânın estetik ve fonksiyonel ihtiyaçları karşılanmıştır (Şekil 19 a, b, c).

Şekil 19. (a) Yeniden işlevlendirmeye bağlı tasarlanan erkek-kadın tuvalet bölümlerinin önceki (2015) ve (b, c) sonraki durumu (2025)
