## Bursa Reyhan Mahallesi'nde Bulunan 471 Ada, 23 Parselde Bulunan Ahşap Yapının Korunarak Yeniden İşlevlendirilmesi

## Conservation And Adaptive Re-Use Of 471 Block 23 Parcel Timber Structure House In Bursa Reyhan District

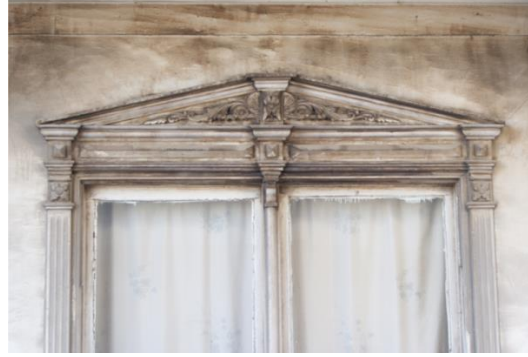
**Şekil 7. Ön Cephe Pencere [6]**

böğründeler bulunmaktadır. Bodrum kat ön cephe, taş - tuğla almalı duvar dokusu görülmektedir. Dükkân kapı ve pencereleri basık kemerlidir ve özgün olmayan parmaklıklar bulunmaktadır.

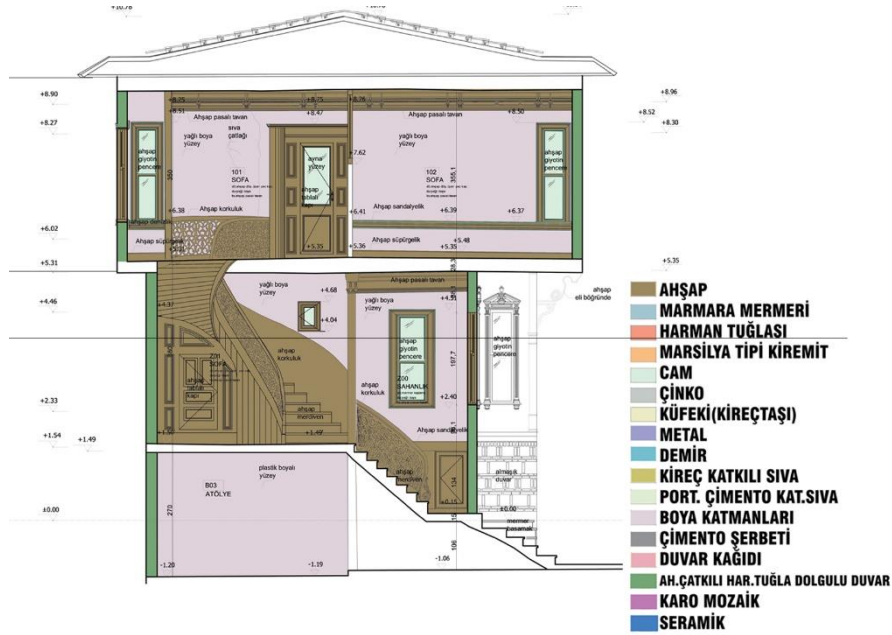
Şekil 8. C-C Kesiti Malzeme Analizi [7]

Binanın içerisinde, bodrum kattaki B05-B03 arasına sonradan duvar örülerek hacim iki parçaya bölünmüş ve B04 ten B03'e geçiş için bir kapı açılmıştır. B03 no'lu mekandan arka bahçeye çıkabilmek için 4 basamaklı betonarme bir merdiven eklenmiştir. Bu iki hacmin tavanı niteliksiz bir kaplama ile kaplanmıştır. Zemin katta, Z08 no'lu banyo olarak kullanılan muhdes ek, 1.katta da zemin kattaki ekin düşey olarak hizasına yapılan ek ve bu eklerin kapıları dışında yapısal bir bozulma yoktur. Mekânları genel olarak incelediğimizde odalar ve yaşama alanlarının zeminleri linolyum ile kaplanmıştır. Ahşap pasalı tavan kaplamaları ile duvarlar ise, yağlı boya ile boyanarak, bozulmadan günümüze ulaşmıştır. (Şekil 8) [7]

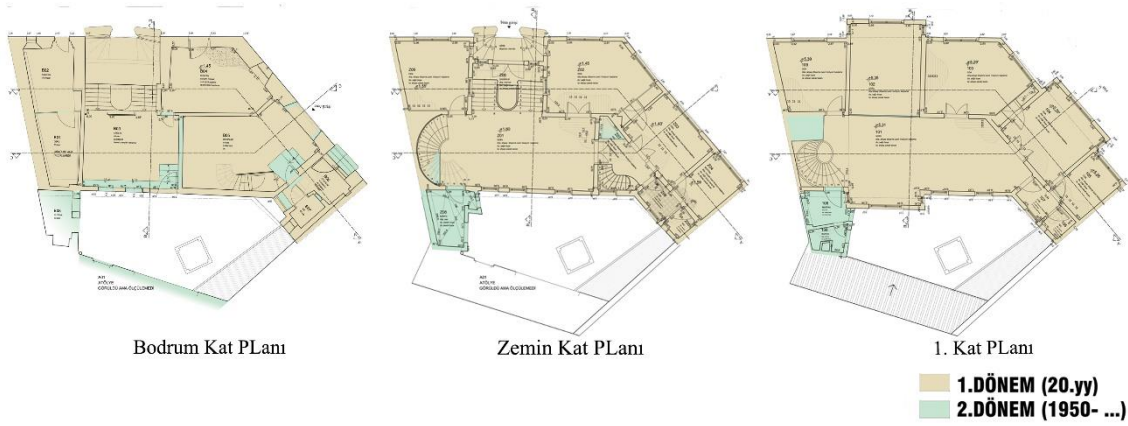
**Şekil 9.** Kat Planları Dönem Analizleri [7]

Yapının yapım tarihi tam olarak bilinmese de, yapının üslubu, yapım tekniği plan şeması ve cephe düzeni özellikleri aynı döneme tarihlenen benzer yapılarla yapılan karşılaştırmalar sonucunda yapının 20. yüzyılın ilk çeyreğine ait olduğu düşünülmektedir. Yapı kısmen kullanılmakta olmasından dolayı iyi durumdadır. Taşıyıcı sistemde herhangi bir problem görülmemiştir. Arka cephede yapılan ekler dışında yapının özgün mimari özellikleri korunmuştur. (Şekil 9) [7]

Arka cepheye sonradan yapılan eklerin yapım tekniklerinin farklı olması ve cephedeki ana kütlede bulunan açıklıkları engellemesi nedeniyle özgün olmadığı için dönem eki olma özelliği göstermemektedir. Sonradan eklenen bu yapı, betonarme taşıyıcı sistem ile inşa edilmiştir. Bu bilgiler ışığında yapıya ait tek dönem restitüsyon projesi hazırlanmıştır. Restitüsyon projesinde arka bahçede bulunan, müstemilat olarak kullanılan yapı kaldırılmıştır. Bahçenin zemini mevcutta şap iken, benzer dönem özellikleri dolayısı ile taş kaplamaya dönüştürülmüştür. Bodrum kat tavanında bulunan niteliksiz kaplamalar kaldırılmış ve özgün ahşap taşıyıcı olarak korunmuştur. B01 no'lu mekanın zeminindeki şap kaldırılarak, yerine ahşap zemin kaplaması önerilmiştir. B03 no'lu odadaki zemin seramikleri kaldırılarak dönemine uygun olarak karo mozaik kaplama yapılması önerilmiştir. B02 no'lu oda içinde bulunan ve odayı ikiye ayıran muhdes duvar ve bu odadaki niteliksiz bahçe çıkış kapısı kaldırılmıştır. Özgün sıkıştırılmış toprak zemin kaplaması korunmuştur. Günümüzde otopark girişi olarak kullanılan kapı kaldırılarak dönemine uygun olarak ahşap tablalı kapı tasarlanmış ve bodrum kattaki pencere doğramaları da özgün hale getirilmiştir.

Arka cephede bulunan ek binanın özgün olmayan zemin ve 1. kat ilaveleri kaldırılmış; zemin kattaki mutfak hacmi korunmuştur. Çatısı ise teras çatı olarak korunmuştur. Zemin ve 1. kattaki özgün ahşap zemin kaplaması yapılmıştır. Duvarlardaki yağlı boyaların tamamı sökülerek kireç sıva yapılması önerilmiştir. Zemin kat ve 1. katın pasalı ahşap tavanları olduğu gibi korunmuştur.
