# Afetlerin Tarihî Yapılara Etkisi: 2023 Kahramanmaraş Depremleri Işığında Şanlıurfa'da Hasar Gören Yapıların Tarihsel, Mekânsal ve Yapısal Özellikleri Üzerine Bir İnceleme

The Impact of Disasters on Historical Structures: An Examination of the Historical Continuity, Spatial Location, and Structural Characteristics of Damaged Structures in Şanlıurfa in Light of the 2023 Kahramanmaraş Earthquakes

Berces KILIÇ<sup>1</sup>

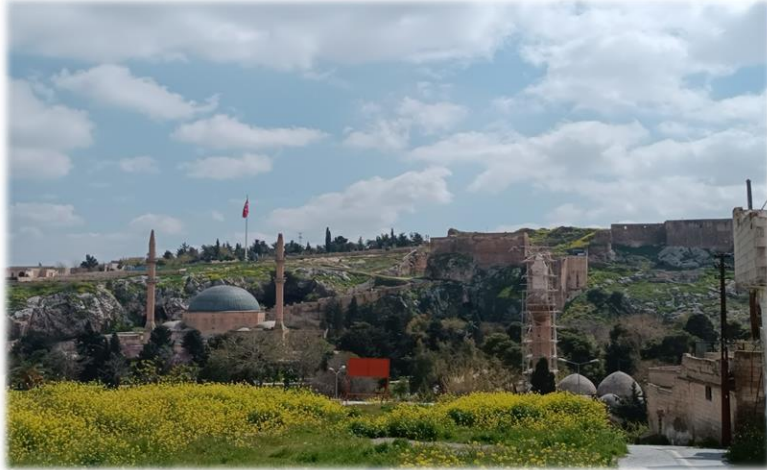
**Görsel 1:** *Depremden Hasar Gören Rıdvaniye ve Mevlid-i Halil Cami ile Urfa Kalesi, Vali Fuat Caddesi.*

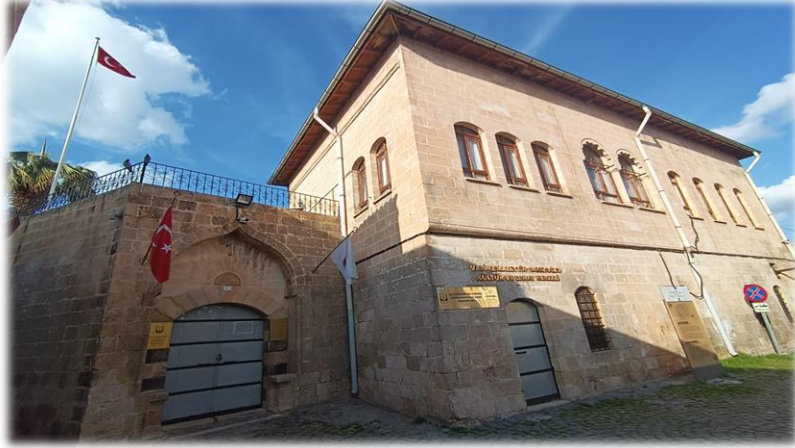
Görsel 2a: Depremden Dolayı Kapatılan Aziz Petrus ve Aziz Paulus (Reji) Kilisesi.

Ellisekiz Meydanı, oldukça eski yapıları barındırması hasebiyle depremin izlerinin yoğun görüldüğü noktaların başında gelmektedir. Bu yapılardan biri olan Reji Kilisesi (görsel 2a), kapılarını ziyaretçilerine bir süre kapalı tutmak durumunda kalmıştır. Bu kilise, Hz. İsa (a.s)'nın iki havarisi Petrus ve Paulus adına 6. yüzyılda inşa edilmiş olup oldukça eski bir yapıdır. Kilise, afetlerin yaşandığı erken evrede kapalı tutulsa da kısa süre içerisinde tekrar ziyarete açılmıştır.

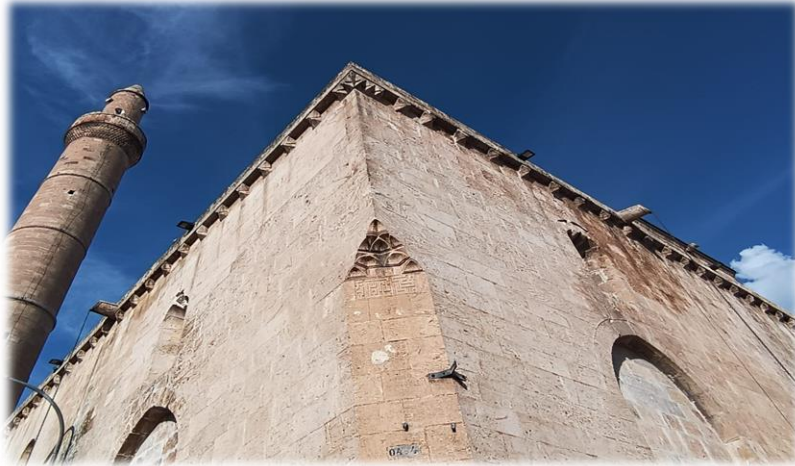
Görsel 2b: Depremden Dolayı Kapatılan Nimetullah (Ak) Cami.

Meydandaki diğer bir önemli tarihî yapı, 16. yüzyıldan kalma Nimetullah Ak Cami'dir (görsel 2b). İç kısımda yer alan kitabelerden anlaşıldığı üzere Sergius adlı kiliseden çevrilmiştir (Oymak, 2007: 421). Caminin avlusunda bir medreseye ait odalar bulunmaktadır. Cami mihrabı ise 1562'de Behram Paşa'nın emri ile dönemin önemli mimarlarına yaptırılmıştır (Kürkçüoğlu, 1993: 22-25). Bu yapı Reji Kilisesi kadar şanslı olmamıştır. Depremden dolayı yapının duvarlarında çatlaklar oluşmuş, şerefesi yıkılmış ve minaresinde dökülmeler meydana gelmiştir. 2025 yılı başlarında yapılan son saha gözlemlerinde de caminin kapsamlı bir restorasyona alındığı gözlemlenmiştir.

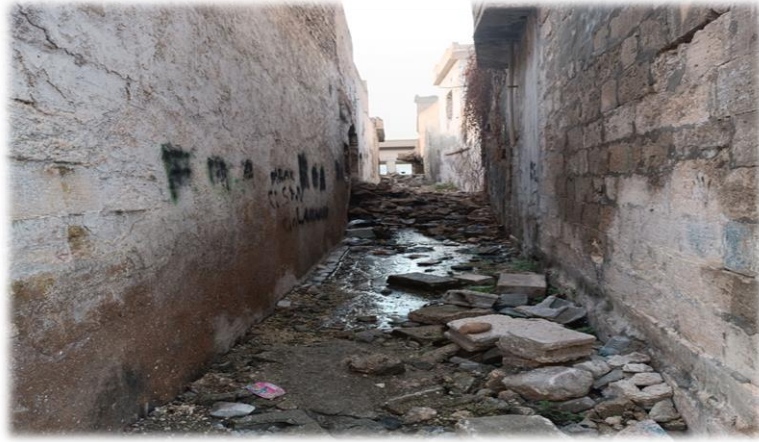
Görsel 3a: Depremde Girilemez Duruma Gelen Yeni Mahallesi 1277. Sokak.

Geçmişin ruhunu yansıtan Şanlıurfa sokaklarına bakıldığında dar, kabaltılarla birbirine açılan ve pencereleri mahremiyet anlayışı ile komşu evini görmeyecek bir mimaride oluşturulan yapılar göze çarpar. Deprem afetinden sonra pek çok tarihî binanın duvarı sokağa doğru çöktüğünden, bazı sokaklardan geçiş, tehlike arz eder bir vaziyet almıştır (görsel 3a). Bu bağlamda yapılan gözlemlerde duvarlar için güçlendirme çalışmaları yapıldığı görülmüştür (görsel 3b). Hasarın şiddetine, zeminin toprak veya kayalık durumuna ve yapılardaki işçilik ile kullanılan malzemelerin kalitesine göre tarihî Urfa sokaklarındaki hasarlarda değişkenlik gözlemlenmiştir. Kimi sokaklarda çökme, kısmi çökme, çatlak ve eğilme, zemin kayması, su, elektrik ve doğalgaz alt yapılarında hasarlar görülmüştür. Dönem dönem farklı zamanlarda yapılan saha gözlemleri doğrultusunda, bazı sokakların âtıl durumdaki olmalarından dolayı enkazların kaldırılmadığı görülmüştür.

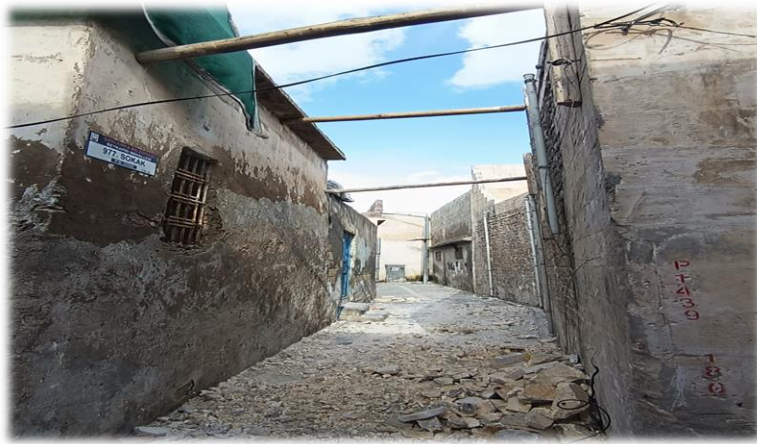
Görsel 3b: Depremde Girilemez Duruma Gelen Beykapusu Mahallesi 977. Sokak.

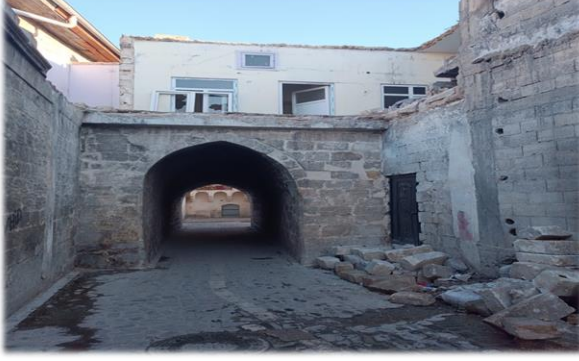
Tepe Mahallesi Mevlid-i Halil Sokak, Pınarbaşı Mahallesi 1011. Sokak, Yeni Mahallesi Burak Sokak, Bıçakçı Mahallesi 1253. Sokak ve Kendirci Mahallesi 2966. Sokak, şehrin en yaygın kabaltı görülen lokasyonlarıdır (Büyükkırcalı, 2019). Tüm bu sokak ve mahalleler saha gözlemine tabi tutulduğunda oluşan tahribatlardan dolayı kabaltı bulunan evlerin “girilemez” yazısı ile birlikte mühürlendikleri ve kabaltı üstlerindeki pencere ve duvarlarda dökülme ve çökmeler yaşandığı gözlemlenmiştir (görsel 4a ve görsel 4b).

Görsel 4a: Depremde Hasar Gören Kurtuluş Mahallesi Kazancı Bedih (11 Nisan) Sokak Kabaltısı.

Kabaltı altları geçit alan oluşturma gayesiyle boş bırakılmış olduğundan, bu yapıların bağlı buldukları ana yapılarla nazaran daha korumasız oldukları anlaşılmıştır. İlk gözlemlere göre olası tam çökme nedeni ile oluşabilecek yaralanmalar dikkate alınarak bu alanlar muhafaza altına alınmış ve çevre yapılarla olan bağlantıları güvenlik önlemleri alınarak kesilmiştir. Ancak alanlardan geçişler tamamen kapatılamamıştır.

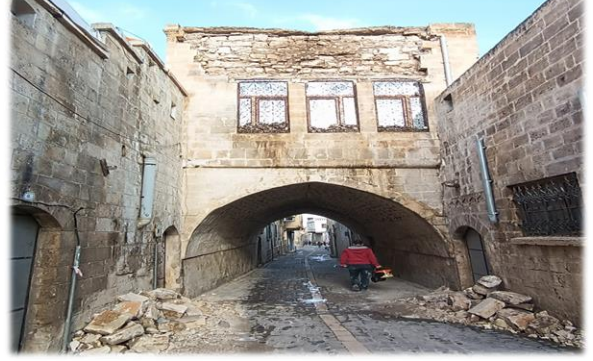
Görsel 4b: Depremde Hasar Gören Kurtuluş Mahallesi Karamusa Sokak Kabaltısı.

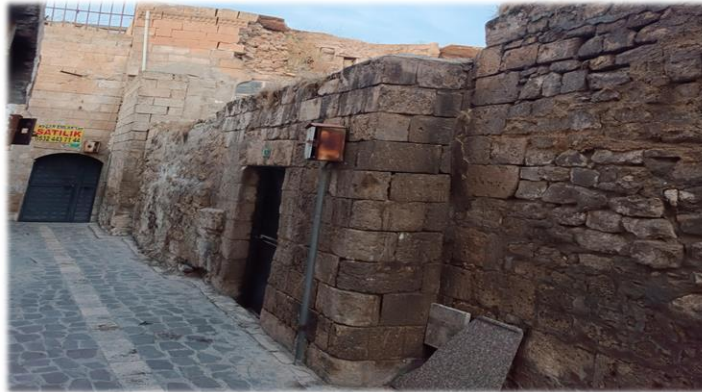
Görsel 5a: Üst Duvarın Hane İçine Çökmesi, Bıçakçı Mahallesi 1268. Sokak.

Bu duvarlarda kullanılan kesme taşlar, her ne kadar sağlam olsalar da barındırdıkları organik yapıdan dolayı zamanın getirmiş olduğu pek çok olumsuz durumdan etkilenmiştir. Restorasyona dair gerekli ilgi ve alakayı da görmediklerinde deprem gibi yıkıcı etkiye sahip afetlerden korunamamışlardır. Gözlemlerde de hayatlı ev özelliği taşıyan yüksek duvarlı ve penceresiz tarihî Urfa evlerinde depremden en çok etkilenen unsurların duvarlar olduğu anlaşılmıştır. Yapıların pek çoğunda duvarların ya hane içine doğru (görsel 5a) ya da hane dışına doğru (görsel 5b) çökme yaşadığı görülmüştür. Bu duvarların da yüksek olması ve sokaktan geçenlerin üzerine çökme tehlikesi taşınması nedeni ile şeritlerle korumaya alındığı tespit edilmiştir.

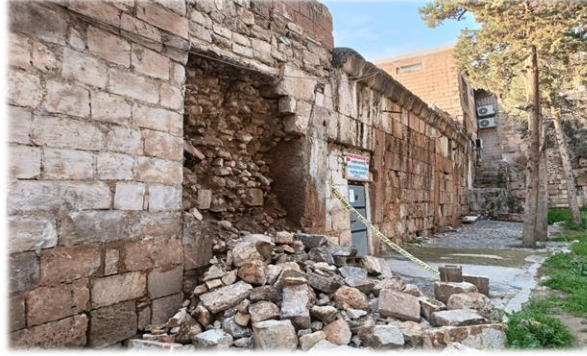
Görsel 5b: Cami Avlusu ve Hazire İçine Çöken Duvar, Ulu Cami.

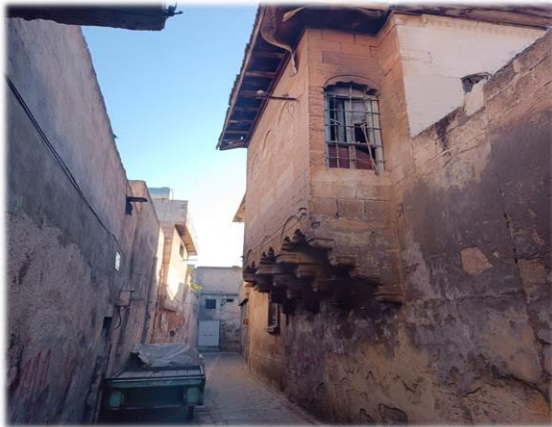
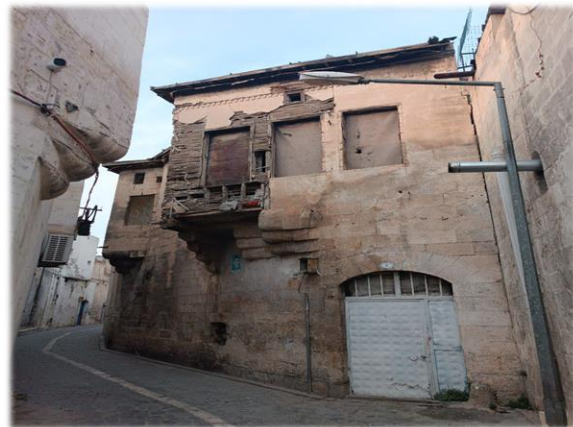
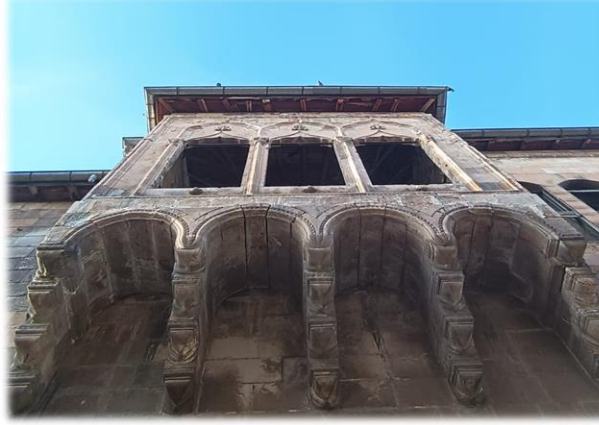
Görsel 6a: Hasarlı Çıkma Örneği, Kurtuluş Mahallesi 1043. Sokak.

Görsel 6b: Hasarlı Çıkma Örneği, Hakimdede Mahallesi Hakimdede Sokak.

Görsel 6c: Hasarlı Çıkma Örneği, Beykapusu Mahallesi 992. Sokak.

İncelemelerde, dayanıklı malzemeden inşa edilen evlerin çıkmalarının mevcut durumlarını koruduklarını buna nazaran dayanıksız materyal kullanılan taş ve ahşap çıkma destekli evlerin çıkmalarında ise pencerelerde, konsollarda ve duvarlarda dökülme ve çatlaklar yaşandığı gözlemlenmiştir (görsel 6a, görsel 6b ve görsel 6c). İlaveten ilk gözlemler sonrası yapılan incelemelerde çıkmalı evlerin cumba kısımlarının çökme tehlikesinden dolayı, bu mimariye sahip pek çok hanenin boşaltılıp âtil bir vaziyette bırakıldığı görülmüştür.

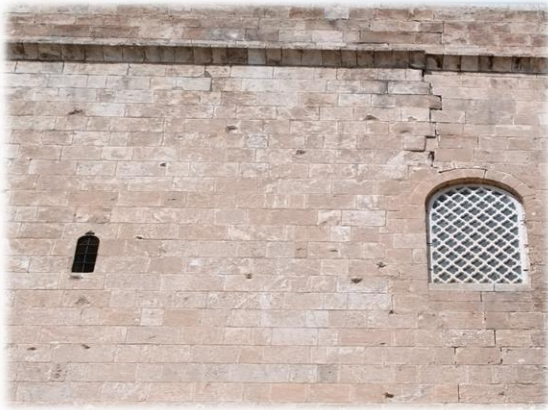
Görsel 7a: Hasarlı İbadethane Penceresi, Selahaddin Eyyübî Camii.

Gözlemlerde, ahşap veya taş materyalden inşa edilen pencerelerin kemerlerle şekillendirilmiş kısımlarında çatlakların yoğunluk kazandığı görülmüştür. Çıkmalardaki pencereler ile kabaltılardaki pencerelerin diğer sabit duvarlı pencerelere nazaran daha kırılğan oldukları anlaşılmıştır. Yapıların pek çoğunda duvarlarda oluşan çatlaklar, pencerelere doğru ilerleyerek bu yapılarda tahribat meydana getirmiştir.

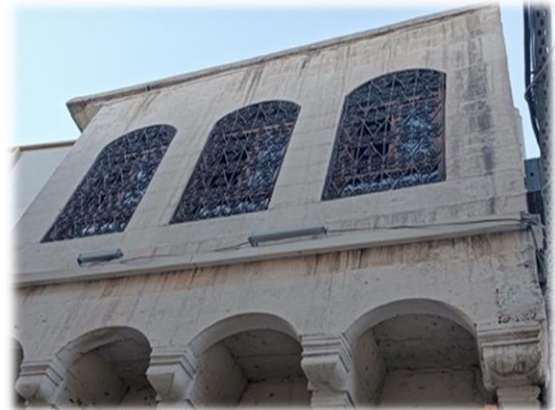
Görsel 7b: Hasarlı Bir Evin Demircaklı Penceresi, Camikebir Mahallesi.

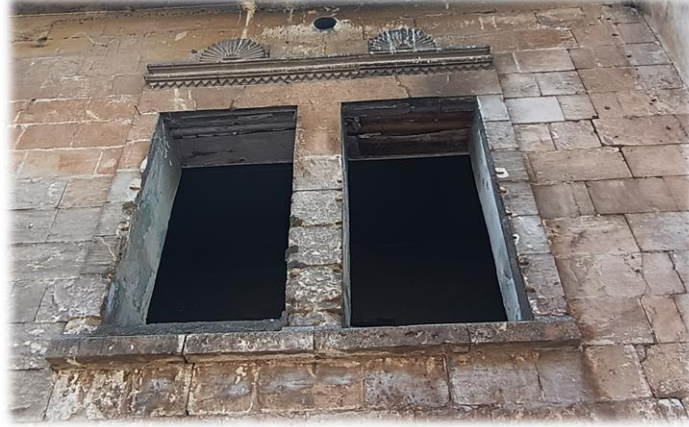
Görsel 7c: Hasarlı Taş Süslemeli Pencere, Yeni Mahallesi Güllü Sokak.

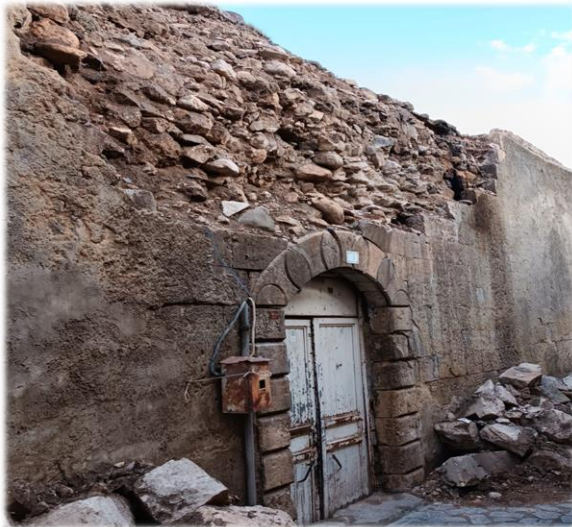
Görsel 8a: Yıkılan Kapı Girişi Kemer, Kurtuluş Mahallesi 1059. Sokak.

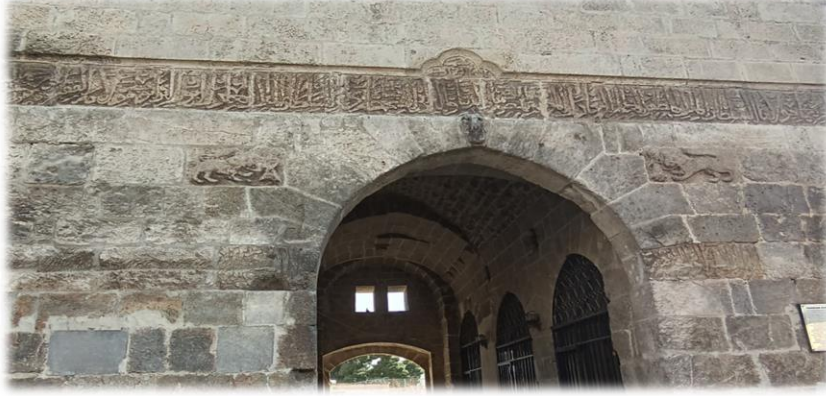
Görsel 8c: Taş Bloklarında Çatlaklar Görülen Harran Kapı Kitabesi ve Semboller

Hane kapılarına kıyasla daha büyük ve korunaklı olan kapılara örnek olarak, Şanlıurfa'da yer alan Harran Kapı, Bey Kapı, Samsat Kapı, Bab-ı Ma, Bab-ı Şems ve Berriyecik Kapısı gibi şehir kapıları gösterilebilir (Ekinci, 2018: 1: 67-77). Bu kapıların pek çoğu bugün mevcudiyetlerini devam ettirememiş olsa da Selahaddin Eyyübî'nin kardeşi tarafından iki kanatlı olarak inşa edildiği bilinen Harran Kapı hala ayakta durmaktadır (Karakas, 2012: 248). Bu kapı da şehrin genelinde olduğu gibi depremden etkilenmiştir. Taş bloklar yan yana getirilerek inşa edilmiş olan bu şehir kapısının duvarlarında, çatlaklar ve oynamalar göze çarpmaktadır (görsel 8c).

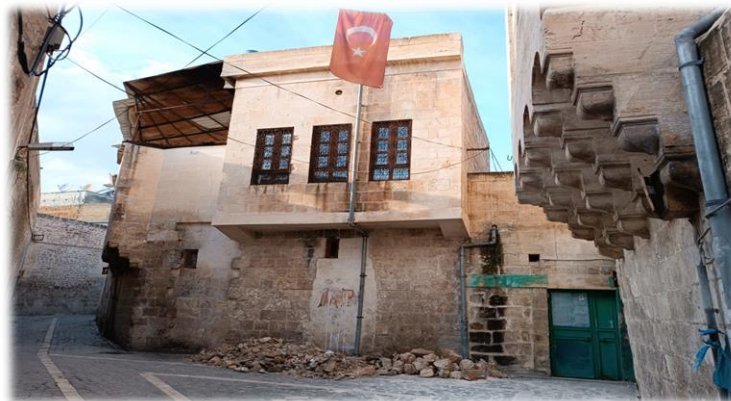
Görsel 9a: Depremde Hasar Almış Eski Urfa Evi, Beykapusu Mahallesi 933. Sokak.

Evlerin hayatında süs havuzları, kuyular, nar ağaçları ve çeşitli çiçekler bulunur. Saha gözlemlerinde depremden kaynaklı olarak Şanlıurfa'nın eski mahalle ve sokaklarında rastlanılan genel durum, hasarlı evlerin büyük çoğunluğunun tamamen boşaltılarak âtil bir halde bekletilmesi olmuştur (görsel 9a). Geri kalan bazı evlerde ise, tehlike arz etmesine ve girilemez durumda oldukları belirtilmiş olmasına rağmen, hâlâ ikamet etme durumu söz konusu olduğu görülmüştür (görsel 9b). İyileştirme ve güçlendirme işlemleri, merkezî bölgelere yoğunlaştığından dolayı Şanlıurfa'nın ara sokak ve mahallelerindeki tadilat ve güçlendirme faaliyetleri ilk durumda yapılamamıştır.

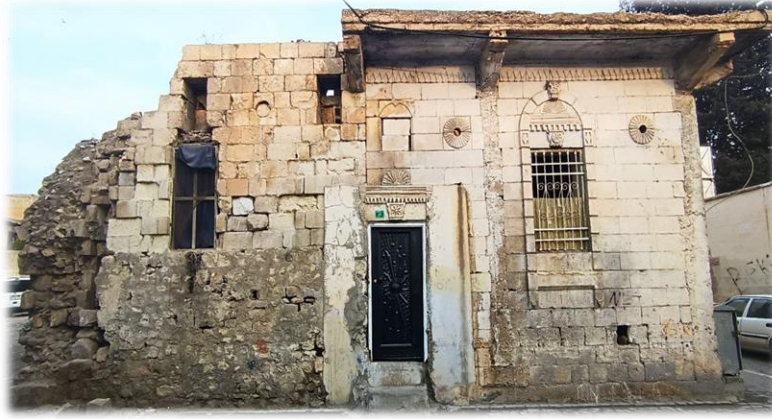
Görsel 9b: Yarıcı Çökmüş Geleneksel Urfa Evi, Yusuf Paşa Mahallesi Hakimdede Sokak.

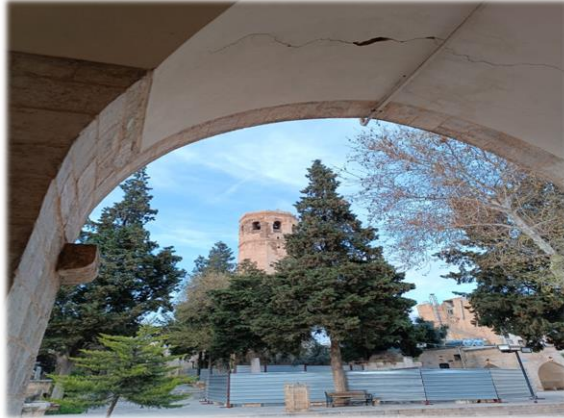
Görsel 12a: Son Cemaat Yerinde Oluşan Hasar, Ulu Cami.

Depremin izleri incelendiğinde minare olarak kullanılan kiliseden kalma çan kulesinde ciddi tahribatlar oluşmuş, duvarları çatlamış ve üst kısmının önemli bir bölümü yıkılarak cami avlusuna, caminin avlusunda yer alan mezarlara ve şadırvana gelerek bu yapılara zarar vermiştir (görsel 12a ve görsel 12b). Mezarların bazılarında zamanın getirdiği yıpranma nedeni ile de hasarlar gözlenmektedir. Ulu Cami'nin kuzey tarafındaki eski giriş kapısında da çatlaklar, dökülmeler ve bitişik duvarda yıkılmalar mevcuttur.

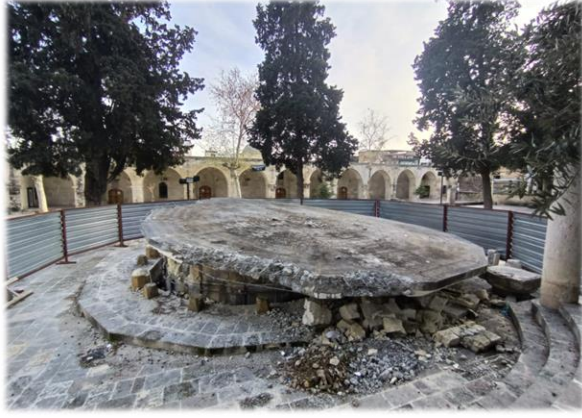
Görsel 12b: Hasar Gören Şadırvan, Ulu Cami.

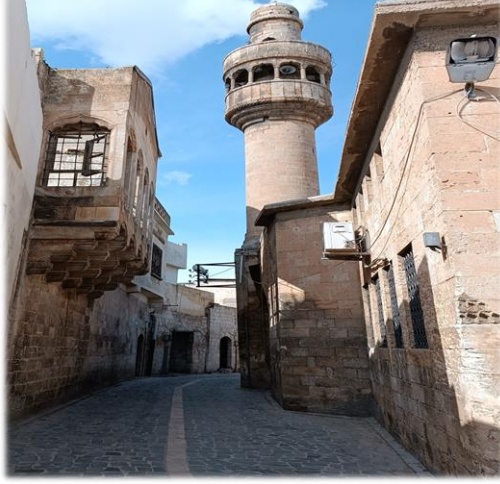
olan bu minare, iki şerefeli ve silindirik bir yapıdadır. Minarenin alt kısmında kalan şerife, ince sütunlarla çevrili kemerlere sahiptir (Kürkçüoğlu, 1993: 33). Depremden dolayı ibadete kapatılan caminin minaresinde, kapı üstünde, pencere ve dış duvarlarında çatlaklar olduğu tespit edilmiştir (görsel 12c).

Görsel 12c: Depremden Zarar Gören ve İbadete Kapatılan Arabi Cami.

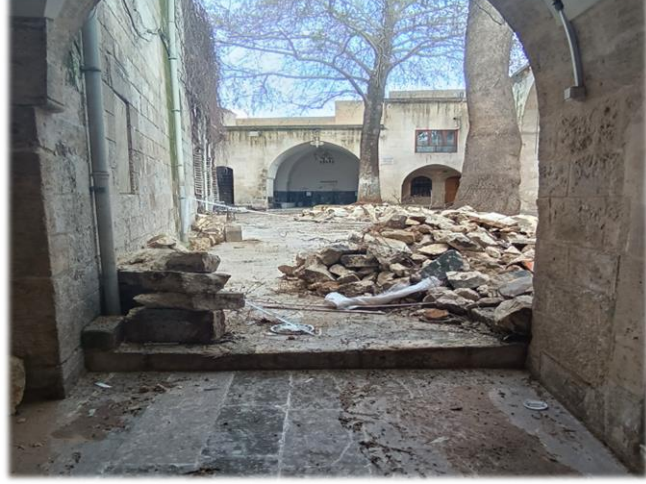
Görsel 12d: Dabakhane Cami'nin Avluya Çöken Duvarları.

Bir diğer vakıf eser, 16. yüzyılda Hanlar Bölgesi'nde inşa edilmiş olan Dabakhane Cami'dir. Cami'nin, cami avlusundaki kitabelerde yer alan bilgilerden anlaşıldığı üzere Osmanlı Dönemi'nde aralıklarla onarıma tabi tutulduğu anlaşılmaktadır. Birbirine pandantiflerle geçen üç kubbesi bulunur. Minberi balkon şeklinde olup girişi cami içerisindeki taş merdivendendir. Müezzin mahfili, Şanlıurfa'daki camiler içerisinde tek örnektir. Bu mahfil son cemaat yerine açılır mükebbiredir. Caminin minaresi tek şerefeli olup çeşitli süslemelerle yedi bölüme ayrılmıştır (Kürkçüoğlu, 1993: 38-40). Depremden dolayı caminin minaresinde ve duvarlarında tahribatlar meydana gelmiş ve yapı uzun süre ibadete kapatılıp tadilat işlemleri görmüştür (görsel 12d).

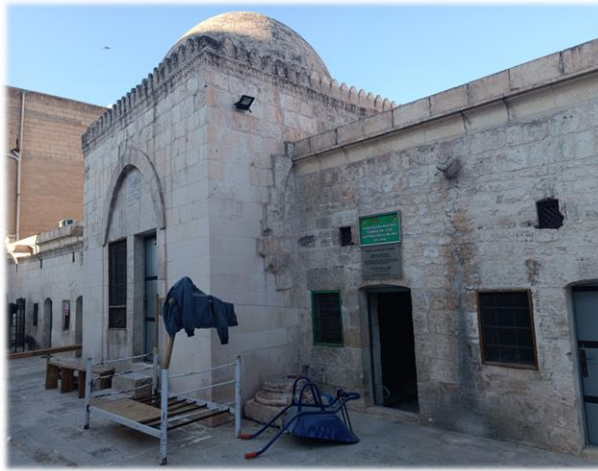
Görsel 13a: Ziyarete Kapatılan Ruz b. Nimetullah Türbesi, Nimetullah Cami.

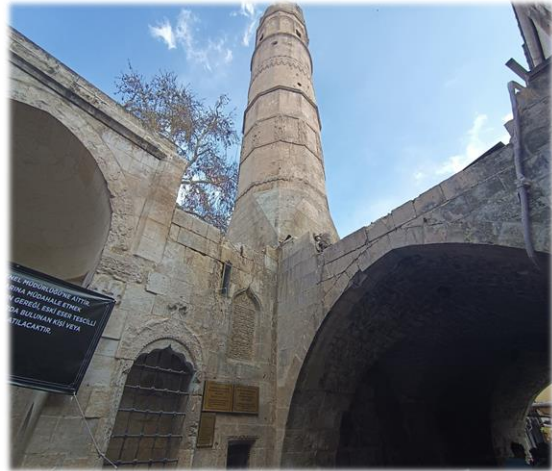
Görsel 13b: Ziyarete Kapatılan Hartavizade Türbesi, Dabakhane Cami.

Bir diğer türbe dönemin önemli alimlerinden ve şehrin Nakşibendi şeyhlerinden biri olan Hartavizade Hafız Muhammed Selim Efendi'ye aittir. Yol ağzında yer alan türbe girişindeki kitabede Hartavizade'nin 19. yüzyılda vefat ettiği ve Mevlid-i Halil Cami Türbesine defnedildiği kaydedilmiştir. Daha sonra türbenin yol çalışmaları nedeni ile buradan kaldırılarak Dabakhane Cami'sine nakledildiği de not düşülmüştür (Karakaş, 2011: 89). Yine bu türbe de gözlemlendiğinde bağlı bulunduğu caminin depremden dolayı zarar görmesi nedeni ile ziyarete kapatıldığı görülmektedir. Giriş çıkış kapıları kapalı olan yapının üstünde bulunan kab ve cami minaresi de zarar görmüştür (görsel 13b).

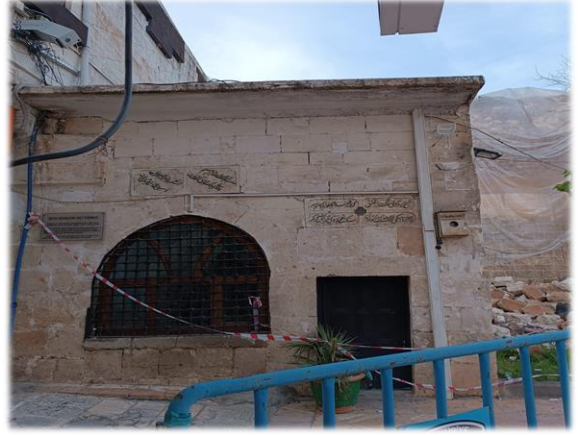
Görsel 13d: Ziyarete Kapatılan Şeyh Ebubekir Veli Türbesi, Ulu Cami.

Ulu Cami ile ilişkili bir türbe (görsel 13d) bir de hazire (görsel 13e-f) bulunmaktadır. Sıcak yaz günlerinde yolu camiden geçenlere, soğuk içecek ikram ederek bölgedeki cemaatin gönlüne girmiş olan Şeyh Ebubekir Veli, vefat ettikten sonra caminin doğu girişinde bulunan alana defnedilmiş ve burada adına bir türbe yapılmıştır. 1719 yılında bu yapı onarılmış ve onarıma dair bir kitabe türbeye işlenmiştir. Görsel 7b'de yer verilen ve türbeye nazaran daha yüksek bir yapı olan demircak pencereyi eski Urfa evinin duvarlarının depremden kaynaklı olarak türbenin çatısına doğru çökmesinden dolayı, üst kısımda ciddi bir tahribat yaşanmış, türbenin duvarlarında çatlaklar ve yıkılmalar oluşmuştur. Bu nedenle türbe ziyarete kapatılıp yapının etrafına şerit çekilmiştir. "Şeyh Ebubekir veli salik el-tahakkuk. Ki bu medfendur ana h'abgeh-i alem-i sır. Kaldırıp iki elin ruhuna ol fatihe h'an. Seng-i tamirine koy tarih Şeyh Bekir." Ebubekir Veli'nin türbe kitabesinde yer alan bu dörtlük, yine dinî yapıların onarımına gösterilen hassasiyeti gösterir mahiyettedir (görsel 13d) (Karakaş, 2011: 54).

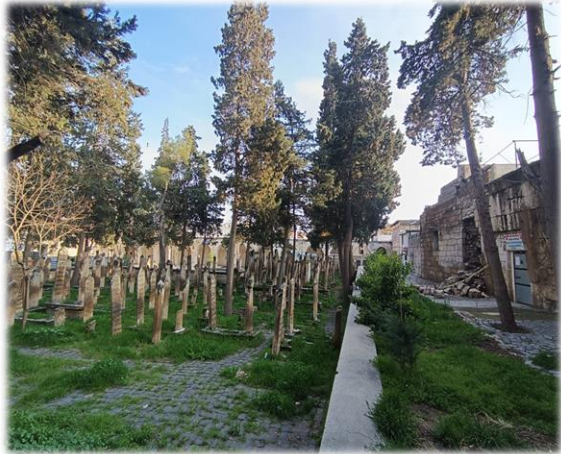
Görsel 13e: Hazireye Bakan Kısımdaki Hanelerin Yıkılan Duvarları, Ulu Cami.

Ulu Cami avlusunda bulunan hazirede ise, 127 adet mezar taşı olduğu bilinmektedir. Mezar taşları okunduğunda Mevlid-i Halil Cami Haziresi'nde olduğu gibi 19. ve 20. yüzyıllar göze çarpmaktadır. En eski mezar taşı ise, 1695 tarihli dönemin Rakka Valisi Kadızade Hüseyin Paşa'ya aittir. Hazirede dikdörtgen ve sanduka şeklinde iki farklı mezar tipi görülmektedir. Bu mezarlarda kullanılan mezar taşlarının haziredeki metfun kişilerin cinsiyet, yaş, meslek ve sosyal statü durumlarına göre başlıksız, fes, kavuk, sarık ve silindirik başlık şeklinde farklılık gösterdiği görülmektedir. Kitabelerden hazirede metfun olanlar içerisinde vali, general, imam, şeyh ve esnaftan kimseler olduğu tespit edilmiştir. Mezar taşı kitabeleri celi sülüs, talik, celi talik ve Latince olmak üzere Osmanlı alfabesi ve günümüz alfabesi ile yazılmıştır (Güler, 2015: 171-178). Hazirenin pek çok mezarı depremden etkilenmiştir. Camiyi çevreleyen büyük taş duvarların avluya doğru düşen parçaları, bu alanda tahribata yol açmıştır. Eski

kiliseden kalma çan kulesindeki çökme nedeni ile de avluda yer alan pek çok yapı ile hazire de zarar görmüştür.

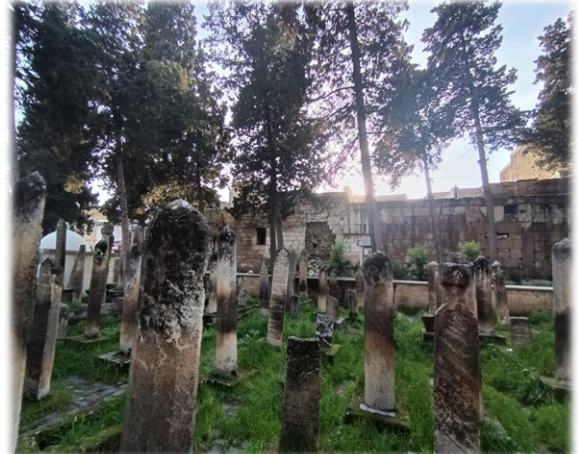
Görsel 13f: Haziredeki Yıpranmış Mezar Taşları, Ulu Cami.

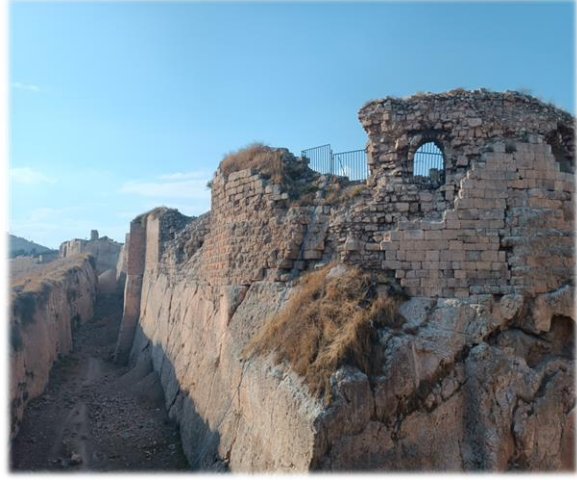
Görsel 17b: Yıkılan Kale Duvarları ve Kaleye Ait Hendek.

Deprem izleri; tarihî Urfa Kalesi'nin yorgun surlarında, duvarlarında, kale girişi ve kale eteklerinde kendini göstermektedir. Depremden on yıl önce bir Cuma namazı esnasında kalenin önemli bir kısmı yıkılmıştır. Bu çökmeden sonra güçlendirme ve restorasyon işlemleri başlatılmıştır. Bu sebeple de depremde bu onarılan kısımda belli başlı çatlaklar dışında, ciddi bir hasar görülmemiştir. Asıl ciddi tahribatın kalenin arka kısmında kalan sur ve duvarlarında meydana geldiği tespit edilmiştir (görsel 17b). 2021 yılında tarihî dokuların ortaya çıkarılması amacıyla kale etrafında bulunan yüzlerce gecekondunun kontrollü yıkımı da bu bölgedeki tahribatın boyutlarını azaltan başka bir etken olmuştur.

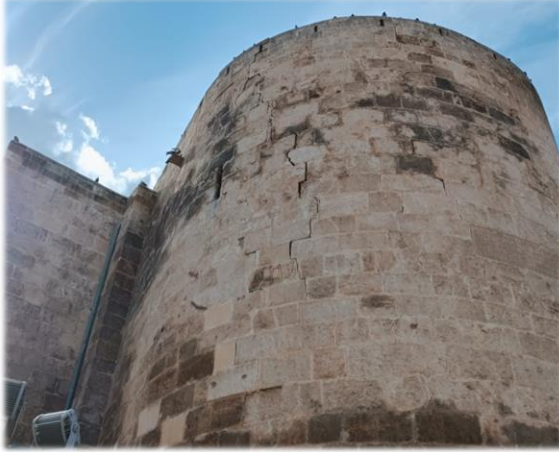
yapının muhafazası kapı ağalığı yapmış olan Mahmutoğlu ailesine bırakılmıştır. Bu nedenle kule, bu ailenin ismiyle tesmiye olunmuştur. Bu ailenin mensupları Kurtuluş Mücadelesi'nde de kuleyi muhafaza etmiş ve şehrin kurtuluşunda kilit rol üstlenmişlerdir (Ak, 1988: 80). Günümüzde kulenin bir bölümü, Şanlıurfa Kent Müzesi olarak kullanılmaktadır. Depremden kaynaklı olarak gerek müze gerekse kule, ziyarete kapatılmıştır. Duvarlarında derin çatlaklar gözlemlenen yapıda restorasyon işlemleri başlatılmıştır (görsel 18a). Karakoyun Deresi'nin hemen kule yakınından geçmesi nedeni ile aşırı yağışlardan dolayı taşınan malzemeler de bölgede kirliliğe sebep olmuştur. İlaveten üstü kapatılan dere geçidi depremden de etkilenmiş olduğundan, yaşanan bir taşkın afeti sonrası bölgedeki tahribat daha da şiddetli olmuştur (görsel 18b). Gerekli iyileştirme ve güçlendirme çalışmaları tamamlandıktan sonra kule ve çevresi yeniden ziyarete açılmıştır.

Görsel 18a: Deprem izleri, Mahmutoğlu Kulesi.
