Investigation of Drinking Water Infrastructure Hazards in 6 February 2023 Kahramanmaraş Earthquakes and an Earthquake Scenario for Yedisu Segment

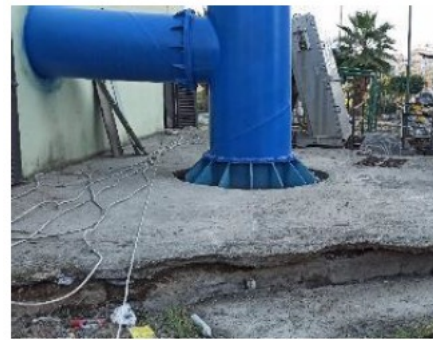
Figure
Pumping station raised by the earthquake

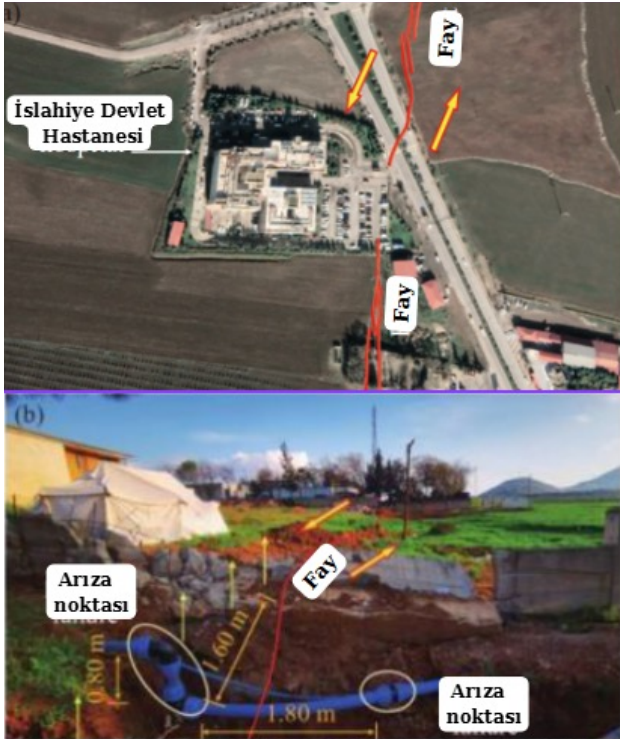
önce jeolojik yapısı ve üstünde bulunduğu fay hatlarından bahsedilmiş olup 6 Şubat depremlerinin sismik tasarımları hakkında bilgiler verilmiştir. Örnek olarak deprem bölgesinde Doğu Anadolu fayının tam üstüne inşa edilmiş İslahiye Devlet Hastanesi içme suyu altyapı şebekesi (Şekil 3) incelenmiştir. Deprem sonrası şebeke hattında iki noktada hasar tespit edilmiştir. İncelemeler sonrasında hasar alan boruların fay hattı üzerinde geçtiği noktalarda kırılmaların olduğu tespit edilmiştir (Fan ve diğ. 2024).

Şekil 3: İslahiye Devlet Hastanesi fay izi ve boru hasarı
Figure 3: İslahiye State Hospital fault trace and pipe damage

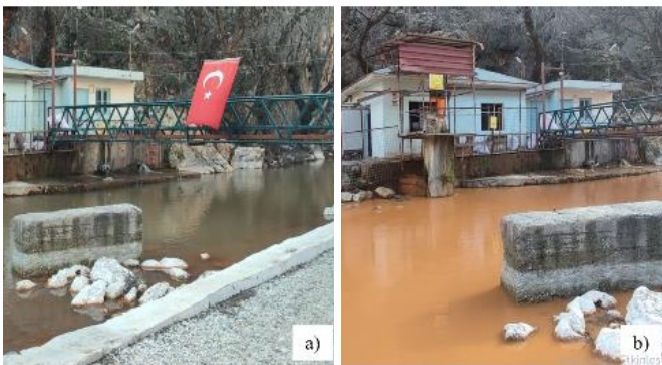
Deprem bölgesinde yapılan tespitlere göre, deprem etkisiyle birçok içme suyu kaynağının suyu bulanıklaşmış (Şekil 4), su debisinde azalmalar veya yön değiştirmeler gözlemlenmiştir. Deprem öncesinde arıtma gereksinimi bulunmayan Şekil 4'te örnek olarak verilen Adıyaman Sugözü kaynağından beslenen yerleşimlere, afet sonrası suyun bulanıklaşması nedeniyle arıtma ihtiyacı doğmuş ve bu durum barajlar ile su hatlarındaki mekanik ekipmanlarda tıkanmalara yol açmıştır. Bu etkiler, hem su temini hem de altyapı işleyişi açısından ciddi zorluklar yaratmıştır.

Şekil 4: Adıyaman Sugözü kaynağının a) depremden önceki ve b) sonraki durumu

Figure 4: The condition of the Adıyaman Sugözü spring a) before the earthquake and b) after the earthquake

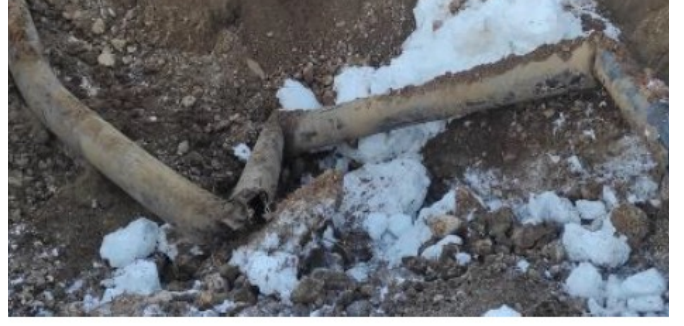
Şekil 5: Fay hareketi yönlü kırılma örneği
Figure 5: Example of a directional fracture caused by a fault movement

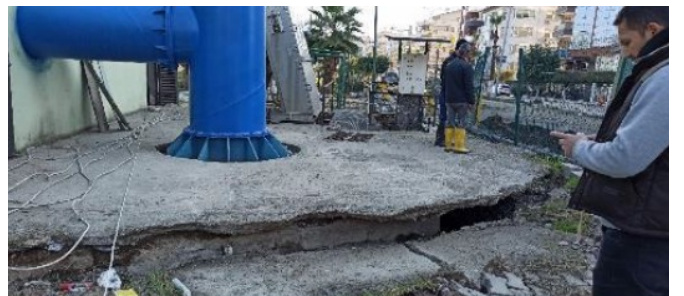
Depremden su kaynakları ve gömülü boru sistemleri gibi bu sistemlerin sorunsuz çalışmasını sağlayan mekanik elektrik ekipmanlarının oluşturduğu sanat yapıları da zarar görmüştür. Bu yapılar depremin yarattığı sismik hareketlerden, zemin sivilaşmasından ve zemin kaymalarından etkilenecek büyük hasar görmüş ve yapıları bozulmuştur. Şekil 7'de görüleceği gibi keson terfi merkezlerinde deprem dalgası etkisiyle yukarı kalkmalar gözlenmiştir. Yukarı kalkma ve çökme neticesinde sistemdeki çelik borularda kırılmalar meydana gelmiştir. Sanat yapıları olarak teşkil edilmiş hat vanaları deprem etkisiyle yer değiştirmiş ve deprem sonrası hatların kapatılması ile enkazlara suyun dolması ve can kayıpları azaltılmak istenmiş ancak vana yerlerinin bulunmasında çok vakit kaybedildiği için problemler yaşanmıştır. Sanat yapısı içine yerleştirilmemiş vanalar aranırken veya meydana çıkarmaya çalışılırken bu yapılar hasar görmüş ve kullanılamaz hale gelmiştir. Suyun kontrolü amacıyla yerleştirilen hat vanaları proje dışı bağlantılar nedeniyle kullanılamaz hale gelmiş ve deprem sonrası vanalar kapansa bile su akımı devam etmiştir. Şebeke gözlemlerinin ayrılması amaçlı kullanılan vanaların fazla olmasından dolayı suyun kontrol edilmesinin zorlaştığı gözlenmiştir.

Şekil 7: Deprem etkisiyle yükselmiş terfi merkezi
Figure 7: Elevated transfer centre due to earthquake effects

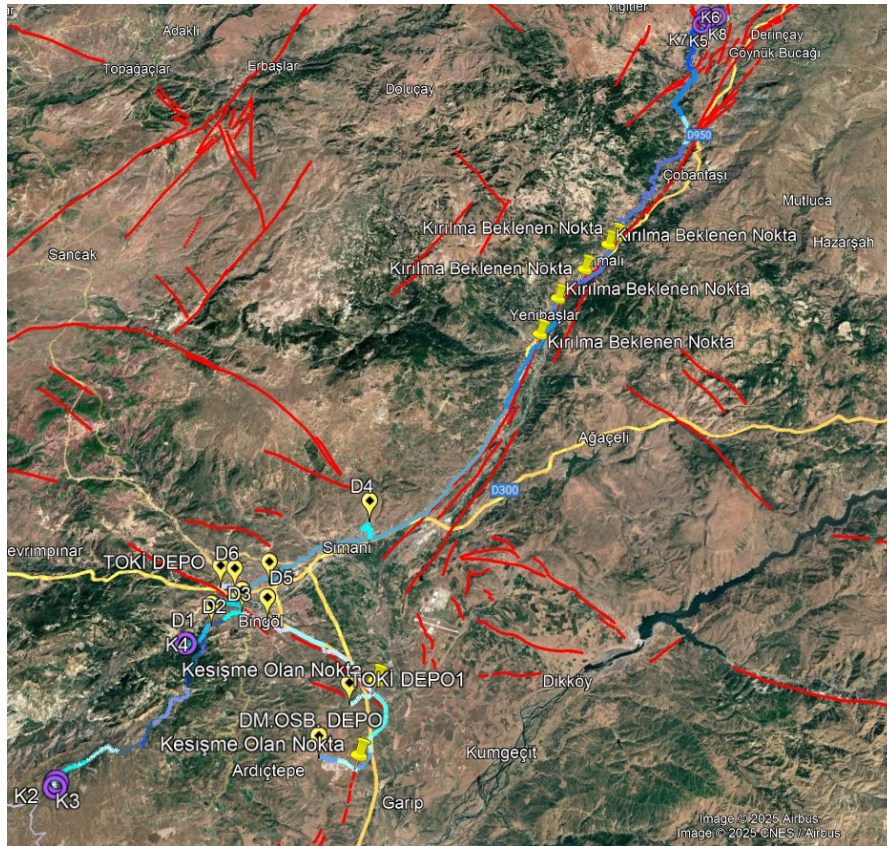
Şehrin güneyindeki isale hatları üzerindeki TOKİ depo ve OSB depo olarak belirtilen bölgelerden gelen isale hatlarıyla fay hatları arasında kesişmeler görülmektedir. Güneybatısından gelen hatlarda ise aktif diri fay hatları ile şehrin su kaynağı olan K2 ve K3 kaptajlarından depolara giden hatlarda ise bir kesişme görülmemektedir (Şekil 8).

Şekil 8: Örnek İsale hattı ile fay hattı çakıştırılması (İçme suyu isale hatları mavi çizgilerle, bölgedeki diri faylar kırmızı çizgilerle (Emre ve diğ. 2013), su kaynakları mor yuvarlaklarla, depolar damla nokta işareti şeklinde ve isale hatları ile fay hatlarının kesişim yerleri ise iğneli nokta işaretiyle belirtilmiştir.)

Figure 8: Example of overlaying water supply lines with fault lines (Drinking water supply lines are shown in blue, active faults in the region in red (Emre et al. 2013), water sources are indicated by purple circles, reservoirs are indicated by drop symbols, and the intersections of water supply lines and fault lines are indicated by pinpoint symbols.)

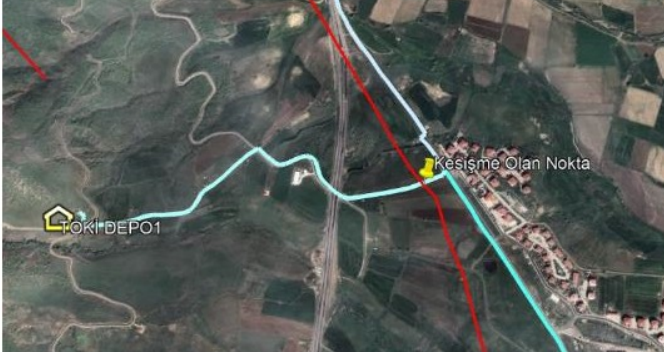
TOKİ deposundan gelen isale hattı ile aktif diri fay hattının 90° açı ile kesiştiği nokta Şekil 9'da görülmektedir. Hat PE boru ile teşkil edilmiştir. PE borular, esnek yapıları sayesinde özellikle deprem dalgalarının yarattığı titreşim ve zorlamalara karşı diğer rijit boru malzemelerine kıyasla daha dayanıklı olarak bilinmektedir. Ancak, fay hattındaki doğrudan yer değiştirme hareketleri söz konusu olduğunda, isale hattının fay hattını kestiği noktalarda kırılma veya patlakların meydana gelmesi beklenmektedir. Bu bölge için deprem sonrası ulaşımı kolaylaştıracak şekilde lojistik ve tamir ekip, ekipmanlarının planlanması önerilmektedir.

Şekil 9: TOKİ depo hattındaki kesişme noktası (İçme suyu isale hatları mavi çizgilerle, bölgedeki diri faylar kırmızı çizgilerle (Emre ve diğ. 2013), depolar ev işareti şeklinde ve isale hatları ile fay hatlarının kesişim yerleri ise iğneli nokta işaretiyle belirtilmiştir.)

Figure 9: The intersection point on the TOKİ reservoir line (drinking water supply lines are marked with blue lines, active faults in the area are marked with red lines (Emre et al. 2013), reservoirs are marked with house symbols, and the intersections of supply lines and fault lines are indicated with pinpoint symbols.)

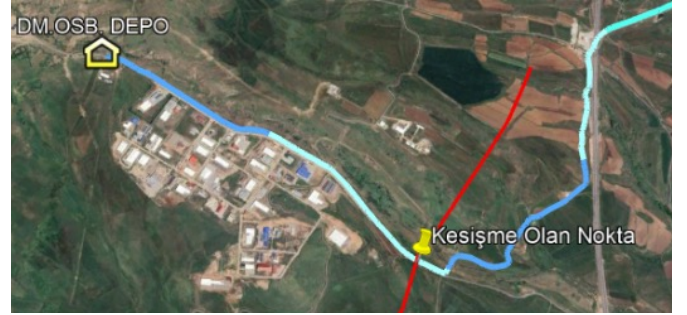
Şekil 10'da Organize Sanayi Bölgesini (OSB) besleyen depo hattındaki kesişme noktası görülmektedir. Bu noktanın depremden sonra çalışabilir durumda olması afet sonrası kriz yönetimi açısından büyük öneme sahiptir. Sanayi; özellikle enerji, gıda, su ve sağlık ekipmanlarının üretimi

Şekil 10: OSB depo hattındaki kesişme noktası (İçme suyu isale hatları mavi çizgilerle, bölgedeki diri faylar kırmızı çizgilerle (Emre ve diğ. 2013), depolar ev işareti şeklinde ve isale hatları ile fay hatlarının kesişim yerleri ise iğneli nokta işaretiyle belirtilmiştir.)

Figure 10: The intersection point on the OSB reservoir line (drinking water supply lines are marked with blue lines, active faults in the area are marked with red lines (Emre et al. 2013), reservoirs are marked with a house symbol, and the intersections of supply lines and fault lines are indicated with a pinpoint symbol).

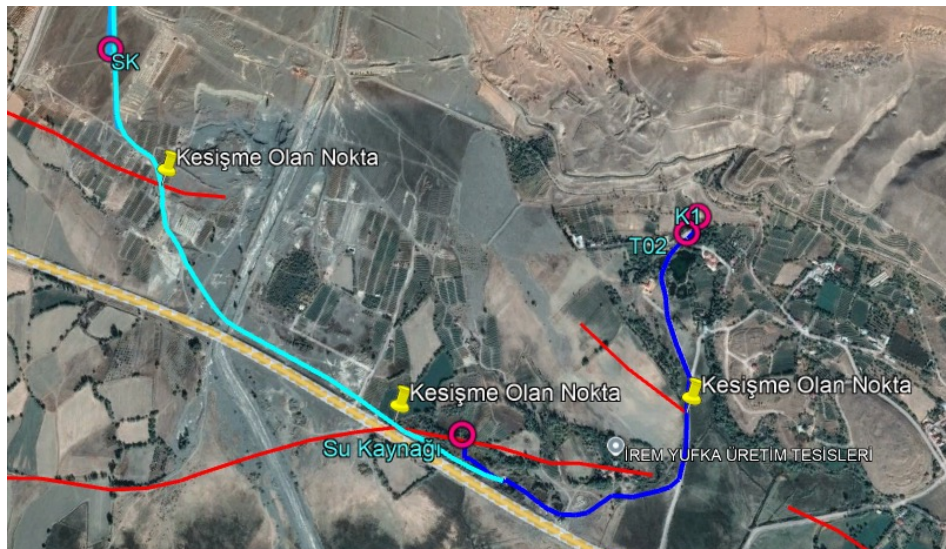
Altınbaşak, Erzincan ilinin Üzümlü ilçesinin beldesidir. Bu bölge, fay hatları ile kesiştiği ve Yedisu fayı sismik boşluğu incelenirken depremden en çok etkileenecek yerlerden biri olduğu için seçilmiştir. Yedisu fay segmentinin batısında yer almaktadır. Şekil 11'de Altınbaşak'ta yer alan PE isale hatları ile bir adet su deposu ve ilçeyi besleyen üç tane farklı su kaynağı görülmektedir. Su kaynaklarından terfi merkezine ve depolara iletim isale hatlarıyla sağlanmaktadır. Depodan gelen isale hattı fayı ilk noktada 90° açı ile kesmektedir. Bu noktada hasar oluşması beklenilmektedir.

Şekil 11: Altınbaşak isale ve fay haritası (İçme suyu isale hatları mavi çizgilerle, bölgedeki diri faylar kırmızı çizgilerle (Emre ve diğ. 2013), su kaynakları pembe yuvarlaklarla, terfi merkezleri mavi kare şeklinde, depolar ev şeklinde ve isale hatları ile fay hatlarının kesişim yerleri ise iğneli nokta işaretiyle belirtilmiştir.)

Figure 11: Altınbaşak water supply and fault map (Drinking water supply lines are marked with blue lines, active faults in the region are marked with red lines (Emre et al. 2013), water sources are indicated by pink circles, pumping stations are indicated by blue squares, reservoirs are indicated by house shapes, and the intersections of supply lines and fault lines are indicated by pinpoint symbols.)

Deprem sonrası meydana gelecek su kesintilerine müdahale için hasar alması beklenen Şekil 11'deki kesişme olan diğer noktalara yönelik de lojistik ve ulaşım planları önceden yapılmalıdır. K2 su kaynağı aktif fay hattına yakın konumda yer almakta olup deprem sonrası muhtemel su kaybı, bulanıklaşma ve azalma gibi durumlar yaşanabilir. Bu durumlar için alternatif su kaynakları düşünülmesi gerekmektedir. Son kesişme noktası olan K1 su kaynağından terfi merkezine gelen isale hattında fay ile 90° kesişme görülmektedir. Bu noktadaki isale hattında da patlakların meydana gelmesine bağlı olarak bu bölge için de lojistik ve ulaşım planları gereklidir.
