## **Dünya Miras Adayı Olma Sürecinde Beypazarı Tarihi Kenti'nin Yangın Riskleri Bakımından Değerlendirilmesi**

## **Evaluation of Beypazarı Historic Town in terms of Fire Risks in The Process of Becoming a World Heritage Candidate**

Bahçeci, M., Gürel, A. ve Kurt, M., (2025). Dünya Miras Adayı Olma Sürecinde Beypazarı Tarihi Kenti'nin Yangın Riskleri Bakımından Değerlendirilmesi, *Afet ve Risk Dergisi*, 8(3), 1477-1502.

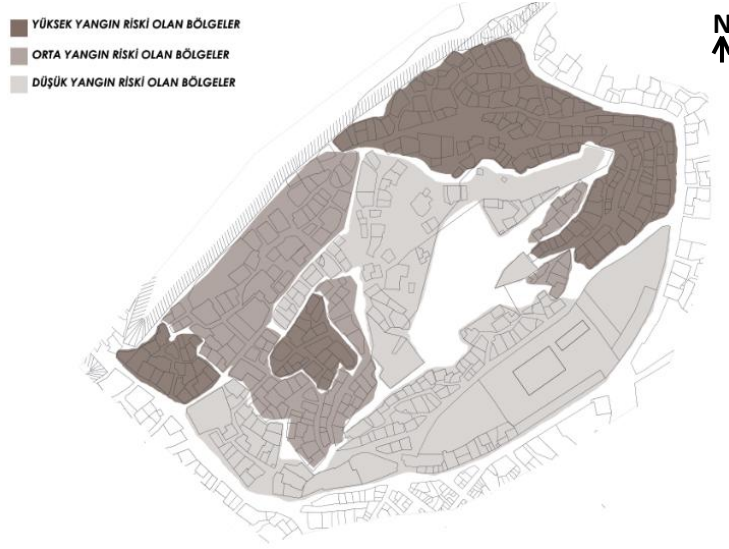
Şekil 12. Risk haritası

Geliştirilen puanlama sistemi doğrultusunda, her bir risk faktörüne göre belirlenen puanlar kullanılarak bir bölgede bu risklerden kaç tanesinin bulunduğu hesaplanmış ve bu bilgiler kullanılarak bölge bazında bir risk değerlendirmesi yapılmıştır. Analizler sonucu yangın risk haritası ortaya çıkmış ve bölgelerin yangın riskine göre sıralandığı bir sistem oluşturulmuştur (Şekil 12).

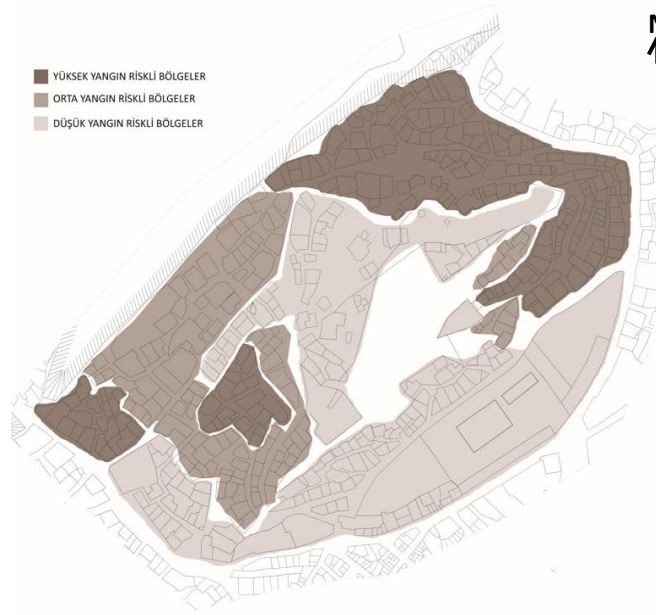
Şekil 13. A alanı yangın risk haritası

Tüm bu çalışmaların sonucunda A bölgesindeki yangın riskli bölgeler tespit edilmiş, puanlandırılmış ve bu veriler doğrultusunda en riskli bölgeler belirlenmiştir (Şekil 13). Yangın riskinin en yüksek olduğu bölgeler genellikle yabancı göçmenlerin yoğun olarak yaşadığı alanlardır. Bu bölgeler göçmenler tarafından barınma ve ısınma amacıyla çevredeki evlerin yağmalandığı bölgelerdir. Bir diğer risk faktörü ise sokakların dar ve eğimli olmasıdır. Yangın anında müdahaleyi zorlaştıracığından bu alanlar yine riskli alanların içinde yer almaktadır. Evlerin bitişik nizamlı olması, yangın yayılma hızını arttıran diğer bir risk faktörüdür.

Tüm bu unsurların değerlendirilmesi sonucunda A bölgesi, yangın açısından oldukça riskli bir bölge olarak belirlenmiştir. Bölgeyi yangın riskinden korumak için;

- A bölgesinde yaşayan göçmenlere yönelik düzenli eğitim programları düzenlenmeli ve yangın hakkında materyaller hazırlanarak göçmen mahallelerine yerleştirilmeli,
- Yangın güvenliği uzmanları tarafından düzenli ev denetimleri gerçekleştirilmeli ve eksikliklerin giderilmesi için destek sağlanmalı,
- Ev sahiplerine yangın söndürme ekipmanları konusunda periyodik eğitimler verilmeli,
- Sokakların yangına sebep olabilecek materyallerden temizlenmeli ve altyapı çalışmaları yapılmalı,
- Bölgede düzenli olarak acil durum tatbikatları yapılmalı ve halkın bu tatbikatlara aktif katılımı teşvik edilmeli,
- Dış cephe kaplamalarında yangına dayanıklı malzemelerin kullanımı teşvik edilmeli,
- Yerel yönetim, bölgedeki yangın risk haritasını güncel tutmalı ve buna göre stratejiler geliştirmelidir.

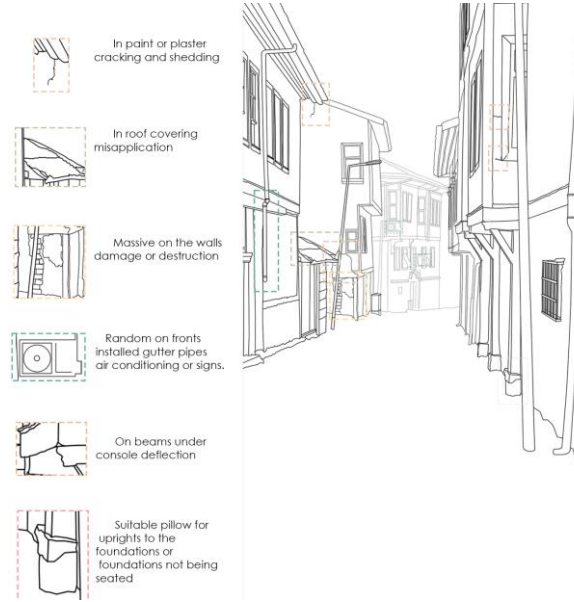
Şekil 17. Tek yapı ölçeğinde tespit edilen riskler

Alan çalışması sırasında belgelenen, çoğu yapıda ortak olarak görülen birtakım fiziksel sorunlar tespit edilmiştir. Bunlar: Cephelerde yer alan klima dış üniteleri, uydu antenleri, işlevsiz kablolar, borular ve bacalar, yapıya bütünleşik elektrik direkleri, çatlak sıvalar, yapıların çevresindeki eski eşya ve çöp yığınları, çamaşır ipleri ve üstündeki kıyafetlerdir (Şekil 17).

Cephedeki elektrikli elemanlar yangına neden olabilirken; sıva çatlakları ve hasarlar, yangının yapı içinde fark edilmeden yayılmasına, yapı çevresindeki eşya ve çöpler ise yangının büyümesine yol açabilir. Çarşı bölgesinde (B1) yer alan ticari yapıların önlerinde bulunan tezgahlar ve ürünler, üst örtü olarak kullanılan kumaşlar da yine aynı sebeplerden riskli bulunmuştur. İlk analizler sonrası elde edilen veriler haritalar üzerine işlenmiştir. Bu aşamada ilk olarak dolu-boş- yeşil alan analizi yapılmıştır (Şekil 18). Bu analiz sonucunda bölgede sıkışık bir yapılaşma olduğu, yapıların çoğunlukla bitişik nizamda kurgulandığı, alan içinde en çok B1 alanında yoğun olarak görüldüğü tespit edilmiştir. Yeşil alanların azlığına dikkat çekilmiş, olası bir yangın anında bitişik nizamdan dolayı yayılmanın arada yastık görevi görececek alanların azlığından hızlı olabileceği anlaşılmıştır.

- Tek yapı ölçeğinde tespit edilen problemlerin çözülmesi adına: yapı cephelerindeki hasarlı yerlerin onarılması, cephelerdeki kablo, klima dış üniteleri, kablolar, bacalar, elektrik kutuları gibi yangının başlamasına ve yayılmasına sebep olabilecek kusurların düzeltilmesi, bakım ve onarımı, yangın söndürme cihazı bulundurulması önerilmiştir.

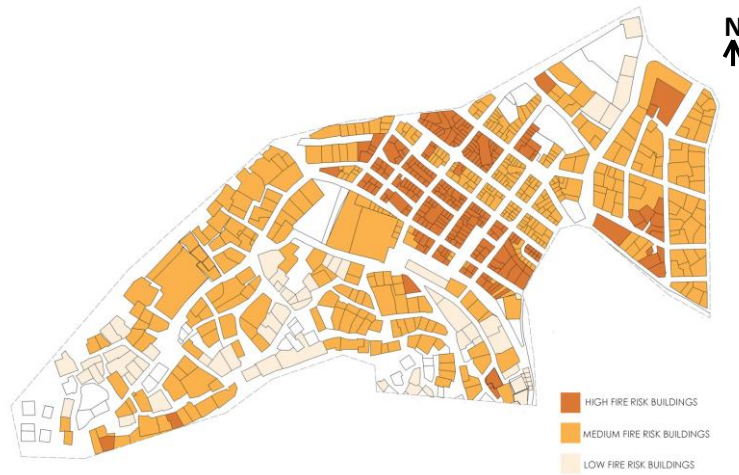
Şekil 22. Yapıların risklerine göre sınıflandırılması

Yapıların tehlike risklerini belirlemek üzere yapılan analizde çıkmaz sokaklar ve dar yollar işaretlenmiş, elektrik direkleri ve trafoların yerleri tespit edilmiş, ticari işlevli -yangına sebep olabilecekleri için- yapılar belirtilmiş, yangının başlayabileceği noktalar işaretlenmiş (Şekil 21) ve Tablo 1a'da yer alan ölçütlere göre düşük, orta ve yüksek riskli olarak sınıflandırılmıştır (Şekil 22).

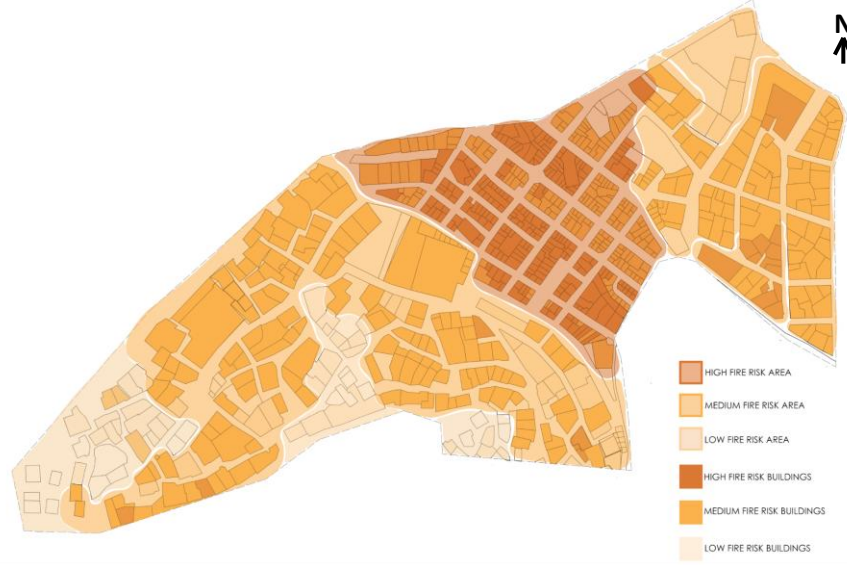
Şekil 23. Alanın risk derecelerine göre bölgelendirilmesi

- Yapıların risklere göre derecelendirilmesiyle elde edilen harita üzerinde bu yapıların yoğunlukla bulunduğu riskli alanlar belirlenmiş ve derecelendirilmiştir (Şekil 23). En riskli bölge B1 bölgesi tespit edilmiştir.

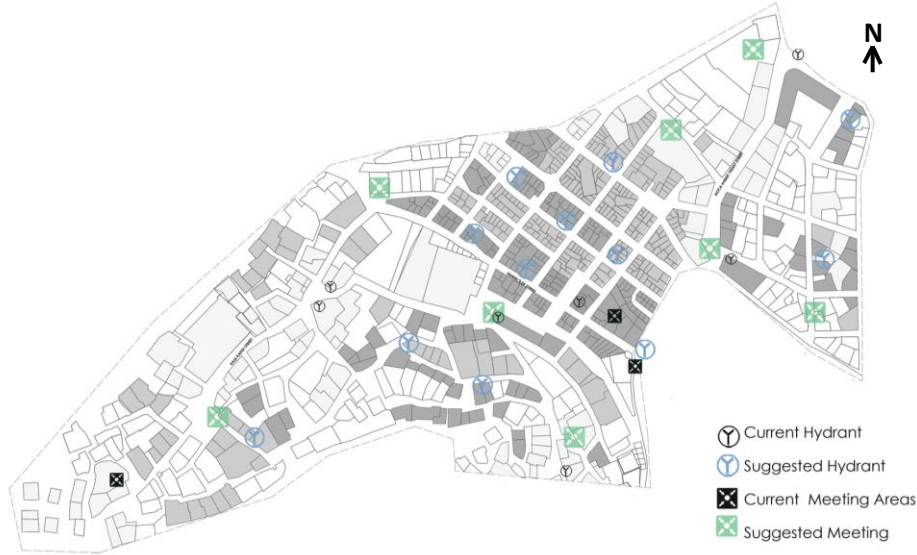
Şekil 25. Hidrant ve toplanma alanı önerileri

- Alanda 7 adet hidrant, 3 adet acil durum toplanma alanı tespit edilmiş, mevcut hidrantların ve toplanma alanlarının analizler sonucunda yetersiz olduğu görülmüştür. Bu sebeple BYKHY'ye göre mevcut duruma ek yeni 12 adet hidrant ve 8 adet toplanma alanı önerilmiştir (Şekil 25). 30.07.2024 tarihinde düzenlenen Beypazarı Tarihi Kenti Alan Yönetim Planı 1 No'lu Arama

Konferansı Raporu'nda<sup>7</sup> da belirtildiği üzere, mevcut fakat âtil durumdaki hidrantların onarılması, hidrant sayısının artırılması, su basınçlarının yetersiz kaldığı bölgelerde ilave yangın önleme sistemlerinin kurulması ve otomatik yangın söndürme sistemlerinin geliştirilmesi önerilmiştir. Bunlara ek olarak bir yangın anında haberleşme için belli yerlere megafon gibi araçların konumlandırılması, alandaki güvenlik kameralarının çoğaltılması ve alanın insansız hava araçları ile yetkili kişiler tarafından kontrol edilmesi önerilmiştir.

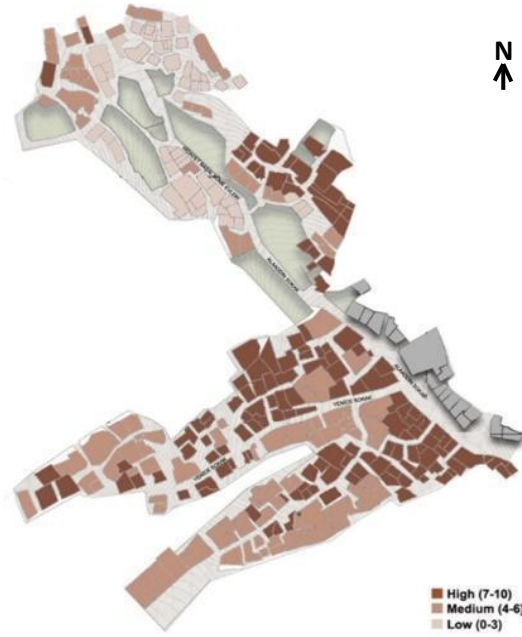
Şekil 31. C alanı yangın risk haritası

Bölgelerde yangının başlaması, yayılması ve söndürülmesi zor bölgeler, yüksek, orta ve düşük riskli olarak belirlenmiştir. Her üç faktör için yapılan risk haritaları karşılaştırılmış ve yangın durumunda yüksek, orta ve düşük riskli bölgeler belirlenmiştir. Bu sayede, C bölgesindeki yangın riskli bölgeler tespit edilmiştir. Yapıların elektrik direk ve trafolarına yakınlığı, yapıların fonksiyonu nedeniyle mutfak ve sobanın aktif kullanılması, bitişik nizam yerleşme ve dar sokaklar genel risk faktörleri olarak gözlenmiştir (Şekil 31).

Tüm bu unsurların sonucunda C bölgesi, yangın açısından riskli bir bölge olarak belirlenmiştir. Bölgeyi yangın riskinden korumak için;

- Mutfak ve soba kullanımları sırasında konut ve yapı sahipleri bilgilendirmeli,
- Bitişik nizam yapılaşma gözlemlenen yapılarda yangın konusunda daha özenli olunmalı,
- Yangın söndürme ekipmanları konusunda eğitimler verilmeli,
- Sokakların düzenlenmesi için çalışmalar yapılmalı,
- Gerekli noktalara hidrantlar yerleştirilmeli,
- Bölgede düzenli olarak acil durum tatbikatları yapılmalı ve halkın bu tatbikatlara aktif katılımı teşvik edilmeli,
- Dış cephe kaplamalarında yangına dayanıklı malzemelerin kullanımı sağlanmalı,
- Bölgede yer alan tescilli ve geleneksel yapıların yangından korunmasını gerektiğini anlatan çalışmalar yapılmalı.
