## Hidroelektrik Santrallerde Türbin-Jeneratör Yatak Arızaları Sonucu Oluşan Mekanik Titreşimler ve Çözüm Yöntemleri

Gökhan Kahraman<sup>1,\*</sup>

## Mechanical Vibrations of Turbine-Generator Bearing Malfunctions in Hydroelectric Power Plants and Solution Methods

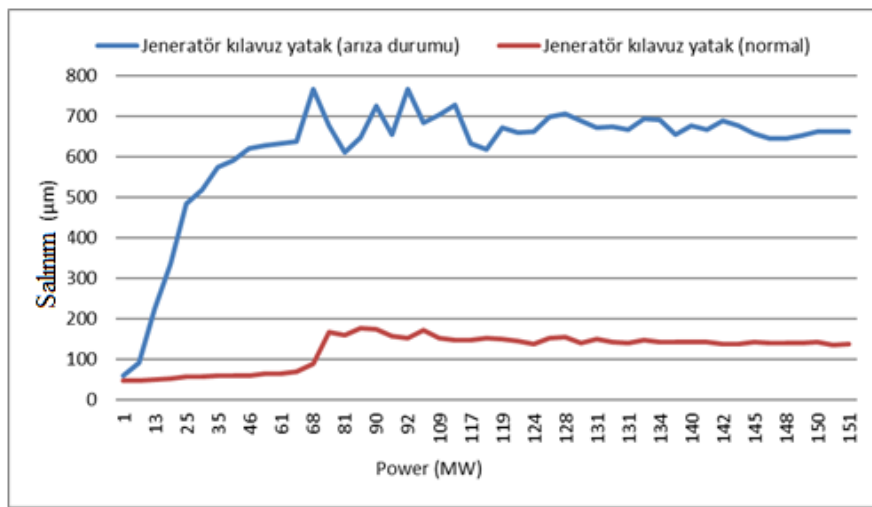
Şekil 3. Arıza esnasında ve arıza giderildikten sonra jeneratör kılavuz yatak bölgesindeki şaft salınımları

Şekil 3’teki grafikte, jeneratör kılavuz yatağına ait titreşim değerlerinin güç üretimine bağlı olarak değişimi karşılaştırmalı olarak gösterilmektedir; normal çalışma koşullarında titreşim değerleri düşük seviyelerde ve stabil bir seyir izlerken (yaklaşık 100-180 mikrometre aralığında), arıza durumunda güç arttıkça titreşim değerleri ani bir artışla 600-800 mikrometre seviyelerine kadar ulaşmakta ve bu seviyelerde sabitlenmektedir; bu durum, yatakta meydana gelen ciddi bir mekanik sorunun (örneğin hizasızlık, yatak aşınması veya yağlama yetersizliği) göstergesi olup, sistemin güvenli çalışmasını tehdit eden kritik bir arıza sinyalidir ve zamanında müdahale edilmediği takdirde jeneratör sisteminde daha büyük hasarlara yol açabilecek ciddi sonuçlar doğurabilir.

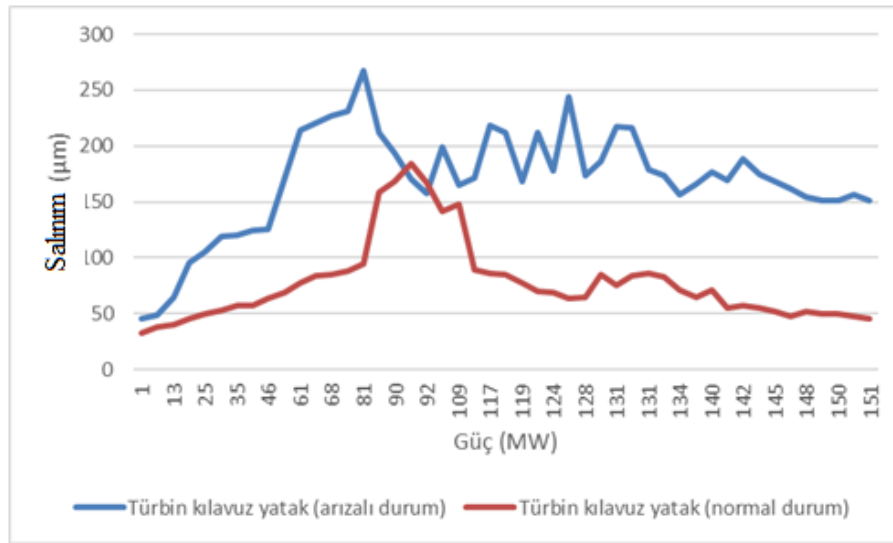
**Şekil 4.** Arıza esnasında ve arıza giderildikten sonra türbin kılavuz yatak bölgesindeki şaft salınımları

Şekil 4'teki grafikte, türbin kılavuz yatak titreşim değerlerinin güç seviyesine bağlı olarak nasıl değiştiği görülmektedir. Normal durumda yatak titreşimlerinin kontrollü bir şekilde arttığı ve güç seviyesi ne olursa olsun 160 mikrometre sınırını aşmadığı görülmektedir. Buna karşılık arıza durumunda ise titreşim değerleri, özellikle 81-90 MW güç aralığında ani bir artışla 250 mikrometre seviyesine ulaşmakta, sonrasında ise güç artışına bağlı olarak düzensiz ve yüksek değerlerde seyretmektedir. Bu durum, türbin kılavuz yatağında oluşan olası bir mekanik arızanın (örneğin yatak hasarı, eksenel kaçıklık ya da yağlama eksikliği) göstergesi olup, bu seviyelerdeki titreşimler hem sistemin ömrünü kısaltabilir hem de beklenmedik duruşlara yol açabilecek ciddi riskler barındırmaktadır.

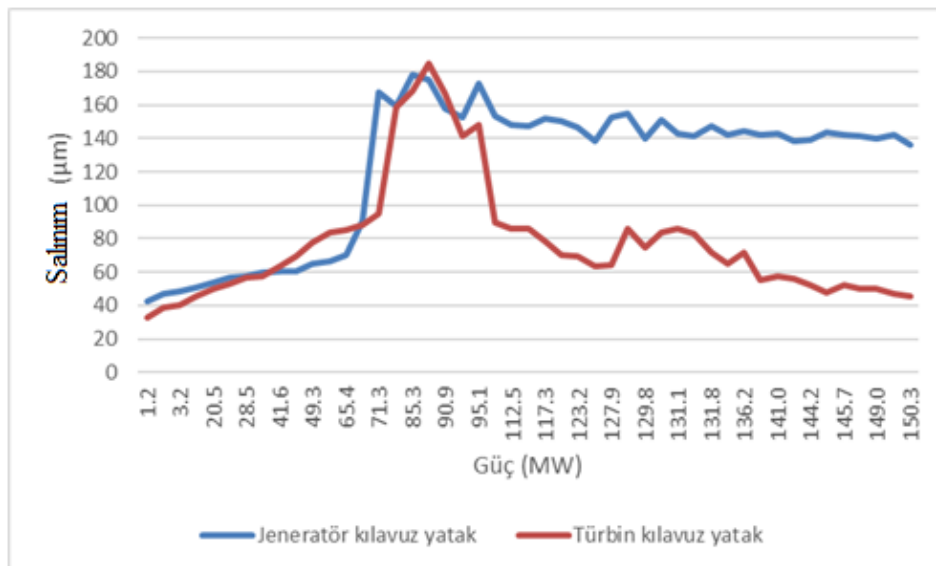
**Şekil 5.** Yatak arızası giderildikten sonra üretilen güce göre türbin ve jeneratör kılavuz yatak şaft salınımları

Şekil 5'teki grafikte yatak arızası giderildikten sonra türbin-jeneratör yataklarında oluşan titreşimin üretilen güce göre değişimi görülmektedir. Başlangıçta (1,2 MW ile yaklaşık 80 MW arası) her iki yatakta da titreşim seviyeleri normal sınırlar içerisinde, birbirine yakın şekilde artarak ilerlemektedir. Ancak 80 MW gücünden sonra, titreşim değerlerinde keskin bir artış gözleniyor. Her iki yatakta da yaklaşık

90  $\mu\text{m}$ 'den 160  $\mu\text{m}$ 'ye kadar çıkan bir sıçrama söz konusu. Bu durum 90 MW civarında şiddeti en üst seviyeye çıkan kavitasyon olayının etkisini göstermektedir. Kavitasyon olayı hidrolik türbinlerin doğasında bulunan kaçınılmazı mümkün olmayan bazı önlemlerle etkisinin azaltılabileceği bir olaydır. Bu pik noktasının ardından, türbin-jeneratör kılavuz yataklarındaki titreşim değerlerinde belirgin bir düşüş yaşanmaktadır. Bu, yapılan müdahalenin etkili olduğunu ve türbin kılavuz yatağındaki arızanın başarıyla giderildiğini göstermektedir. Türbin kılavuz yatağındaki arıza başarılı bir şekilde giderilmiş; titreşim değerleri belirgin şekilde düşmüş ve stabil hale gelmiştir. Grafik, bakım öncesi ve sonrası sistem davranışını net şekilde ortaya koymakta ve yapılan müdahalenin etkisini göstermektedir. Bu durumun kontrolü için sabit parçalar üzerinden alınan ölçümler yoluyla hidroelektrik makinaların titreşimlerinin değerlendirilmesi ISO 10816-5 uluslararası standardına göre yorumlanmaktadır.

Yapılan müdahalede, türbin ve jeneratör kılavuz yataklarına ait dönme boşlukları üretici tolerans aralıklarına göre yeniden ayarlanmış ve şaft merkezleme işlemi lazer eksenleme cihazları ile hassas şekilde gerçekleştirilmiştir. Ayrıca, vibrasyon analiz verileri eşliğinde dinamik takip yapılarak müdahale adımları optimize edilmiştir. Bu yöntem, klasik bakım prosedürlerine kıyasla daha sistematik ve veri odaklı bir yaklaşım sunarak çalışmanın özgün katkısını oluşturmaktadır.
