## Boru Hatlarında Meydana Gelen Heyelan Olaylarında Jeoteknik Etütler ve Mühendislik Jeolojisi Yaklaşımları

### Geotechnical Investigations and Geological Engineering Approaches in Landsliding on Pipelines

Mustafa Can CANOĞLU\*<sup>1</sup>

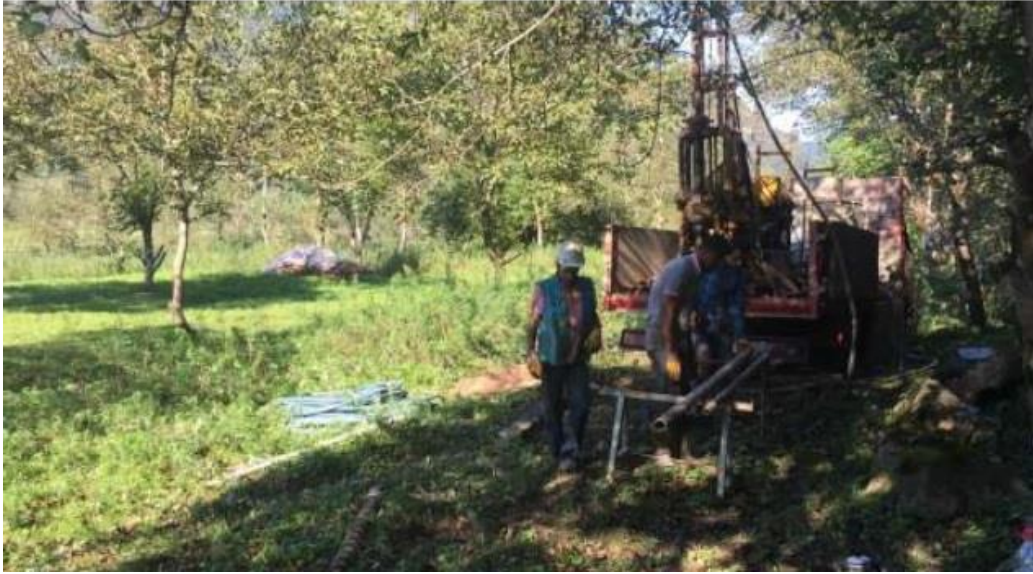
Şekil 3. Heyelanın topuk bölgesi yakınlarında gerçekleştirilen sondaj çalışması

Çalışmaya konu olan heyelanın gerçekleştiği yamaçta ana kayaya ait mostralara mevcut olup söz konusu rezidüel malzeme kalınlığı gözlemsel olarak 0.5 ila 1.5m arasında değişmektedir. Bununla beraber, heyelanın topuk bölgesinin yakınında gerçekleştirilen sondaj çalışmalarında ayrılmamış ana kaya derinliği 2 m olarak saptanmıştır (şekil 5). Gerçekleştirilen Jeoteknik incelemeler sonucunda, yamaçta boru hattının geçtiği yerin hemen alt kotlarına doğru boru hattını üzerleyen rezidüel toprağın boşluk suyu basıncı aşırı yağışın da etkisiyle artmış ve yamaç duraylılığını yitirmiş olduğu belirlenmiştir. Ayrıca, yamacın taç kısmında ve kanatlarında herhangi bir tansiyon çatlağına rastlanmamıştır. Yamaç boyunca ana kayaya ait mostraların gözlenmesi ve rezidüel malzeme kalınlığının herhangi bir yamaç duraysızlığına yol açabilecek kadar fazla olmadığı söylenebilir. Bu nedenle, ileride, bu yamaçta herhangi bir stabilite sorunu oluşmayacağı sonucuna varmak mümkündür.

Gerçekleştirilen sondaj ve araştırma çukuru çalışmaları yamaç dışında gerçekleştirildiğinden dolayı yamaç duraylılığı hakkında bir Jeoteknik bilgi vermemesine rağmen, sondaj lokasyonundaki ana kaya derinliği 2 m civarındadır (şekil 5 ve tablo 1). Sondajın yamaç dışında ve düzlükte gerçekleştirilmesine rağmen ana kayanın çok yüzeyde olmasından dolayı ve yamaç boyunca ana kayaya ait mostraların gözlenmesi bu yamacın şev duraylılığı açısından herhangi bir sorun teşkil etmeyeceğini göstermektedir. Ayrıca, söz konusu şev duraysızlığıyla ilgili herhangi ekstra bir sondaj, in-situ deney ve araştırma çukuru çalışmasına gerek olmadığı sonucuna varmak mümkündür.

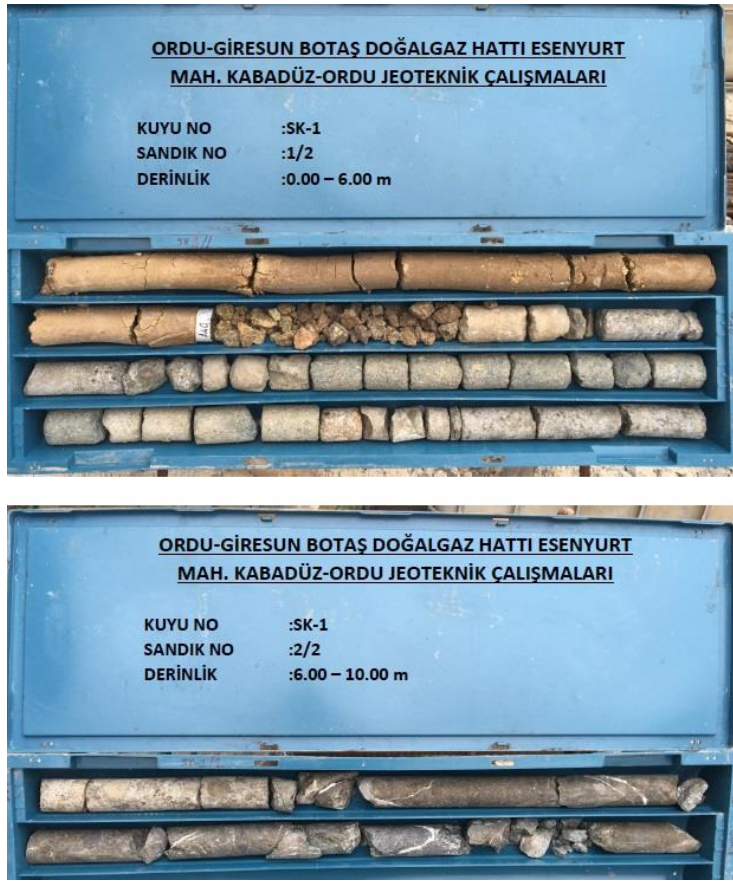
Çalışma alanına konu olan yamacın hemen topuğundan itibaren Melet Irmağı'na ait alüvyon birimler bulunmaktadır. Nehir yatağında eğime bağlı olarak birikmiş olan çakıl, kum, silt ve kil boyutunda malzeme biriktiği gözlenmiştir. Saha gözlemleri sırasında gerçekleştirilen çalışmalarda ve Planson İmar Planlama Sondajcılık Enerji Jeoteknik İnşaat Taahhüt Mühendislik Mimarlık Ltd. Şti. tarafından gerçekleştirilen sondaj çalışmalarında bu malzemenin 1.5 – 2 m kalınlığa kadar ulaştığı belirlenmiştir (şekil 5).

Şekil 5. Gerçekleştirilen sondaj çalışmalarının karot fotoğrafı
