## 20 December 1942 (Ms 7.2) Tokat Erbaa Earthquake, Evaluation of Macroseismic Characteristics Using the EMS-98 Scale

Tugba Kurtulus<sup>1</sup> , Murat Ersen Aksoy<sup>1</sup>

<sup>1</sup> Muğla Sıtkı Koçman University, Faculty of Engineering, Department of Geological Engineering, 48000 Muğla, Türkiye

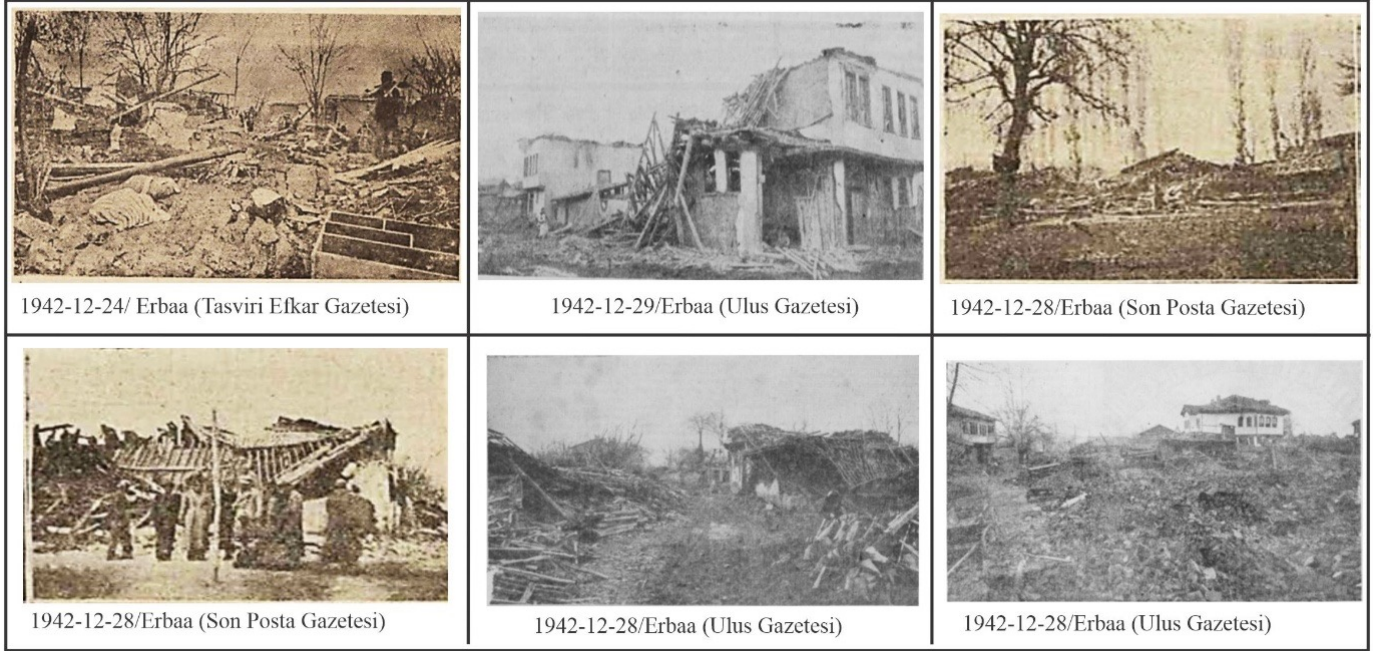
**Şekil 2:** Gazete arşivlerinden bölgedeki hasara dair fotoğraf örnekleri  
**Figure 2:** Photographs from newspaper archives on the destruction in the earthquake area

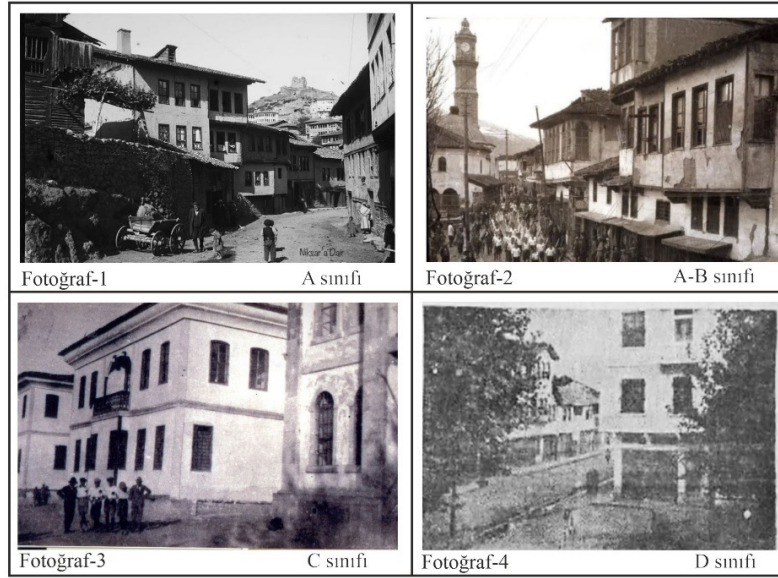
tuğlanın bir arada kullanılmasıyla yapılan 2-3 katlı evlerden oluşur. Yapım kalitesine bağlı olarak bu tip evler A-B kırılabilirlik sınıfında olabileceği gibi dayanıklılığına göre D sınıfına kadar uzanabilmektedir. Daha varlıklı kimselerin evleri veya kamuya ait binalar şekilli taş veya tuğladan inşaa edilmiş daha dayanıklı yapılardan oluşmaktaydı. Yığma yapı kategorisinde olan bu yapılar EMS-98 kılavuzuna göre C sınıfı yapı olarak değerlendirilmiştir (Şekil 7 F3). Az da olsa şehir merkezlerinde güçlendirilmemiş betonarme binalara rastlamak mümkündür. Bu tip yapılar D kırılabilirlik grubu olarak sınıflandırılmıştır (Şekil 7 F4) (Aytun 1971).

**Şekil 7 :** *Niksar ve Erbaa dolaylarında görülen başlıca ev tiplerinden örnekler ve EMS-98 yapı kırılabilirliğine göre sınıflandırması.*

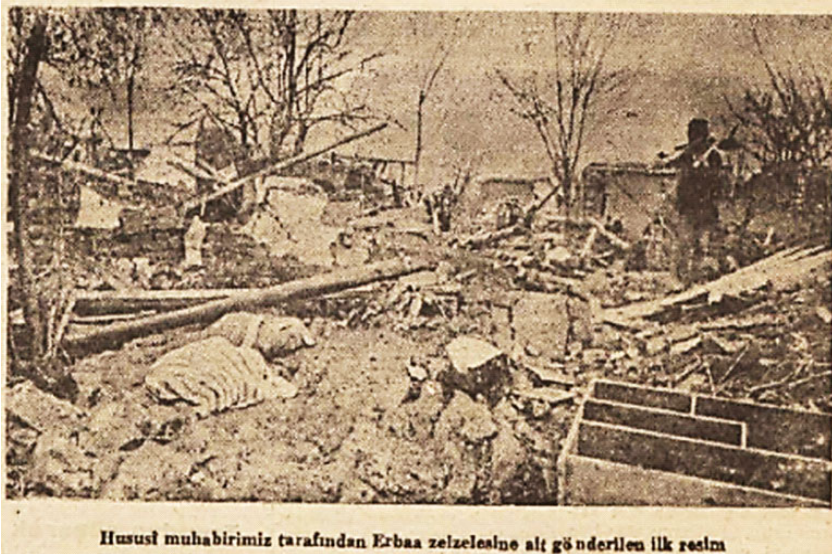
| <p>Hususi muhabirimiz tarafından Erbaa zelzelesine ait gönderilen ilk resim</p> | | | |

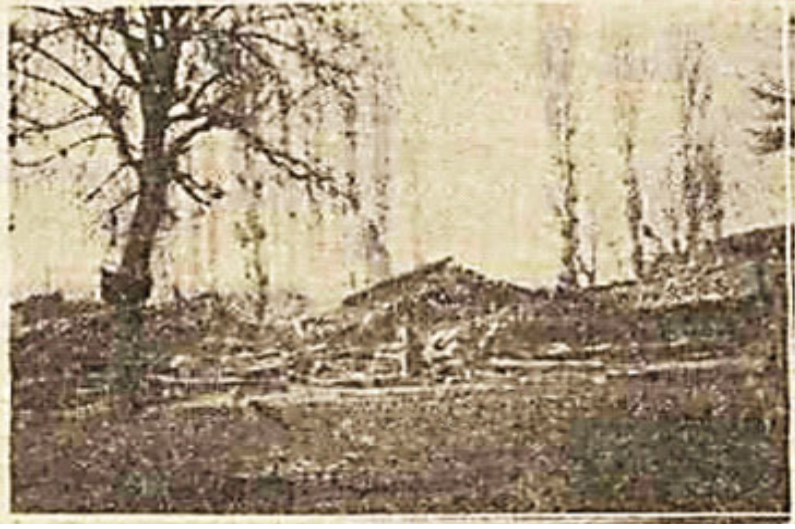
| <b>Resim/Image:</b> | | <p><i>Zelzele bölgesinden ilk resimler: Yukarıda solda: Erbaada yıkılan bir mahalle.</i></p> | |

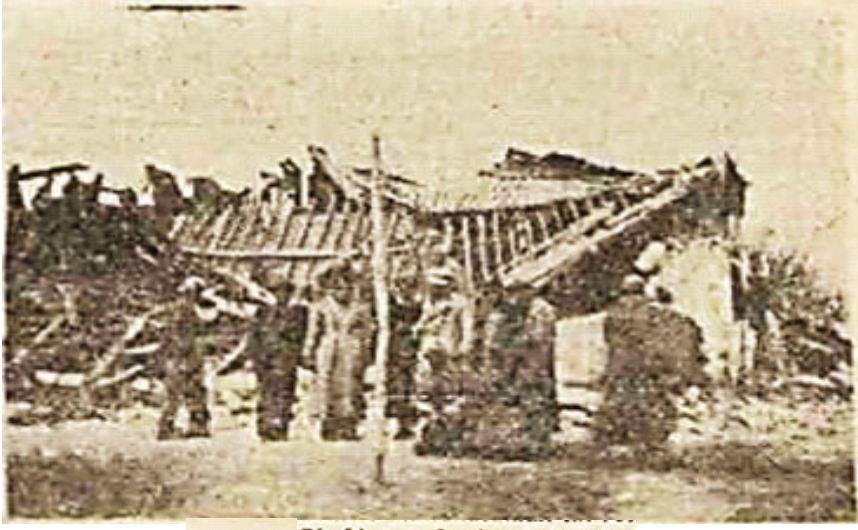
| <p style="text-align: center;"><i>Erbaada Bir binanın hazin görünüşü.</i></p> | | | |

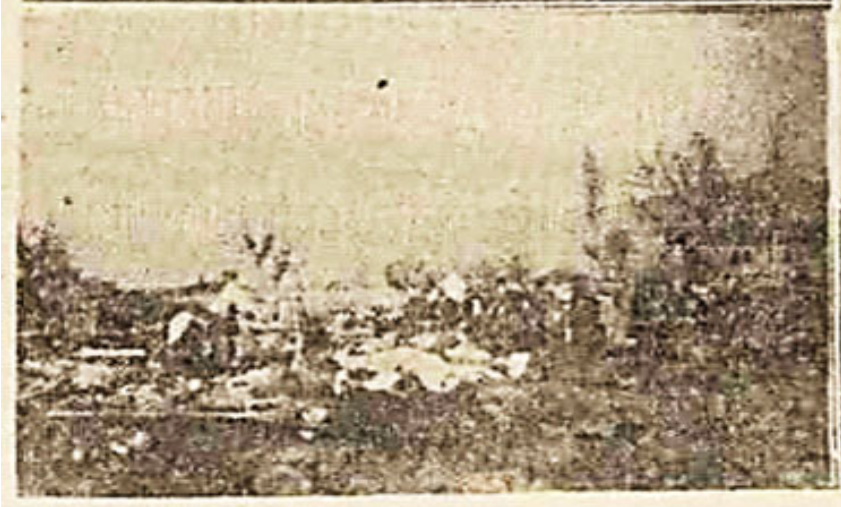
| <p>Aşağıda, solda: Mühim hasara uğrıyan Aladun köyünden bir görü</p> | | | |

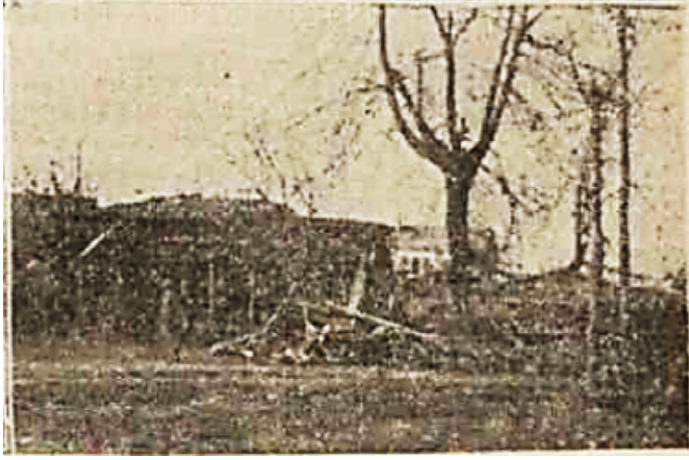
| <b>Resim/Image:</b> | | <p>Zelzele muntakasından ilk resimler: Yukarıda solda: Erbaada yıkılan bir mahalle. Sağda: Erbaada bir binanın hasar görünümlü. Aşağıda, solda: Mühim hasara uğrayan Aladur köyünden bir görünüş, sağda: Altında 140 kişinin öldüğü tespit edilen Taşova Otel ve gazinosunun enkazı.</p> | |

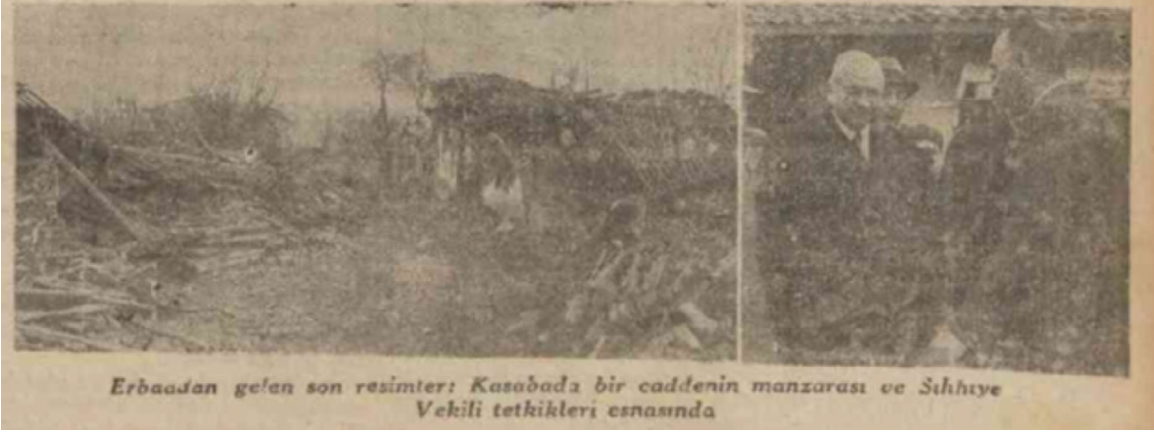
| <p><i>Erbaadan gelen son resimler: Kasabada bir caddenin manzarası ve Sihhiye Vekili tetkikleri esnasında</i></p> | | | |

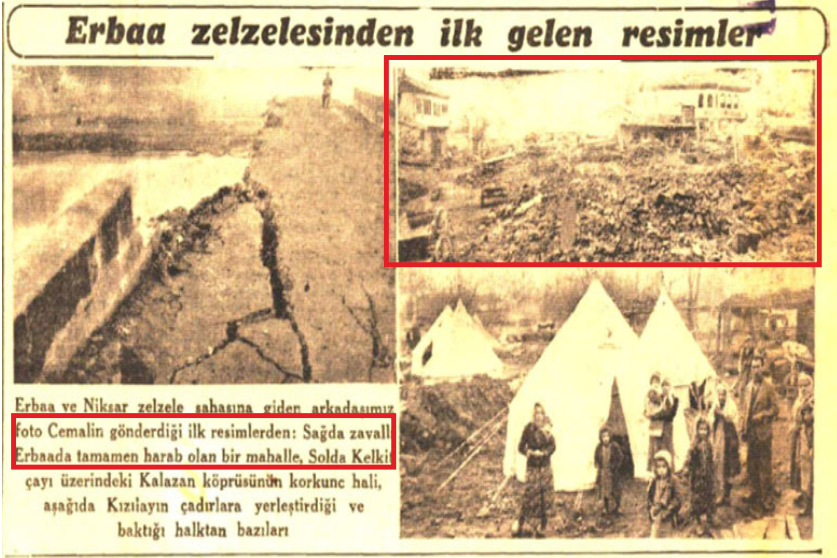
| <b>Resim/Image:</b> | <p><b>Erbaa zelzelesinden ilk gelen resimler</b></p> <p>Erbaa ve Niksar zelzele sahasına giden arkadaşımız foto Cemal'in gönderdiği ilk resimlerden: Sağda zavall Erbaada tamamen harap olan bir mahalle, Solda Kelki çayı üzerindeki Kalazan köprüsünün korkunc hali, aşağıda Kızılayın çadırlara yerleştirdiği ve baktığı halktan bazıları</p> | | |
