# ANİ EBU'L MENÛÇEHR CAMİİ'NİN YAPISAL SORUNLARI VE ÇÖZÜM ÖNERİLERİ

## ANİ EBU'L MENÛÇEHR MOSQUE'S STRUCTURAL PROBLEMS AND ACTION PLANS

Bu makalenin atıf künyesi / How to cite this article: Yılmaz, S., Arslan, M., İmamoğlu Yılmaz, E. & Yavru, T. E. (2025). Ani Ebu'l Menûçehr Camii'nin yapısal sorunları ve çözüm önerileri. *TÜBA-KED*, 32, 125-147. <https://doi.org/10.22520/tubaked.1697891>

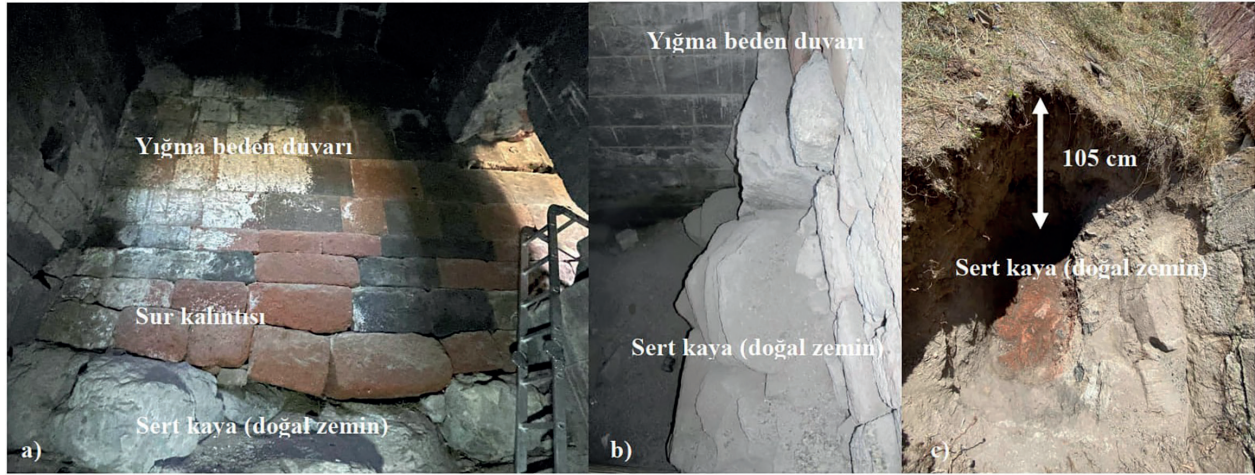
#### Şekil 8

Temeller: Yığma yapılarda temeller yapının en önemli kısmıdır ve temellerin yapıdan gelen yükleri güvenli bir şekilde zemine aktarması gerekmektedir. Tarihi öneme sahip yığma yapıların genelinde temeller taş malzeme kullanılarak yapılmıştır. Çalışmaya konu yapının temelini araştırmak üzere güneydoğu yönünde 140-120-105 cm boyutlarında gözlem çukuru açılmıştır. Açılan gözlem çukuru üzerinden yapılan incelemeler sonucunda; yapı temelini beden duvarlarında kullanılan taşlardan daha büyük boyutlu kaba yontu taşlar ile örüldüğü (sürekli taş pabuçlar), kademeli bir şekilde inşa edildiği, yapının kayalık zemine oturuyor olması nedeniyle temel derinliğinin 100-120 cm ile sınırlı kaldığı tespit edilmiştir (Şek. 8).

Ebu'l Menûçehr Camii Temel Görselleri / *Basic Visuals of The Ebu'l Menûçehr Mosque* (S. Yılmaz, 2025)

a-b) Bodrum kat iç mekân, c) Gözlem çukuru

Çalışmaya konu Ebu'l Menûçehr Camii'nin konumlandığı alan kayalık bir yamaç şeklinde olduğu için taşıyıcı yığma duvarların kayalık zemine denk gelen kısımlarına taş pabuçlar yapılmamış, yığma duvarlar doğrudan kayalık zemine oturtulmuştur. Ayrıca bir kısım taşıyıcı yığma duvarlar, alanda daha önce de mevcut olduğu değerlendirilen sur duvarlarının üzerine konumlandırılmıştır (Şek. 8/a).

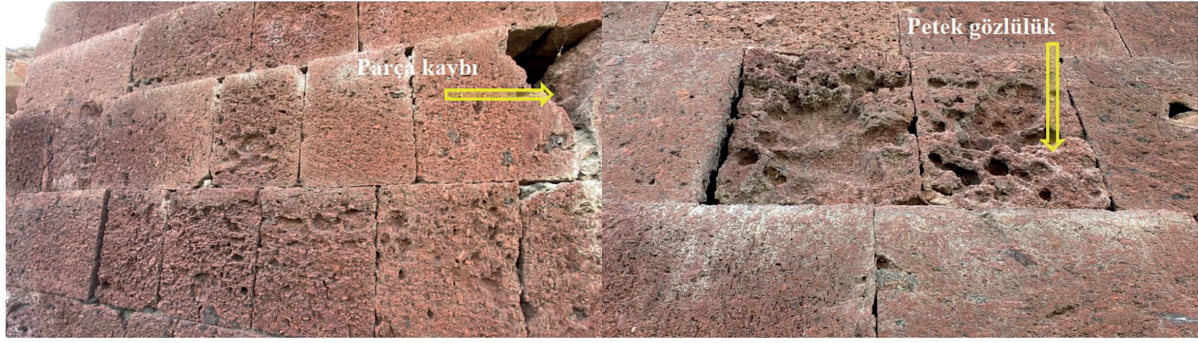
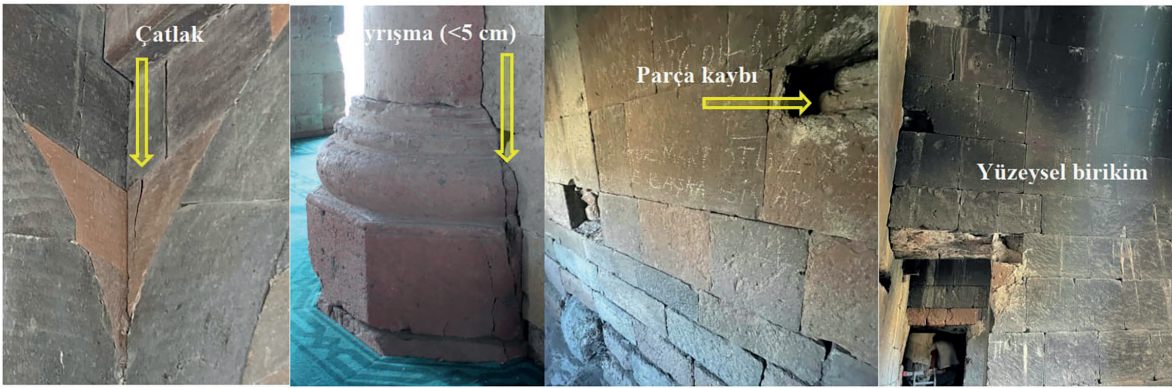
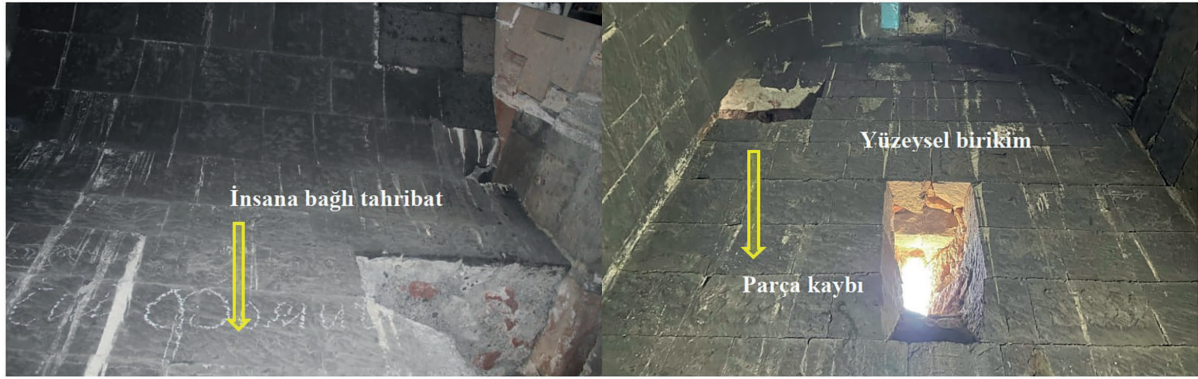
**Őekil 10**Fiziksel Tahribat rnekleri / *Examples of Physical Damage* (S. Yılmaz, 2025)

Fiziksel tahribatlar; yapı malzemelerinin iç yapısında herhangi bir değişim yaşanmadan (kimyasal bir süreç olmadan) malzemelerin mekanik olarak bozulmasıdır (mekanik hasar) (Korkanç, 2013). İncelenen yapıda tespit edilen fiziksel bozulmalara örnek olarak ısı etkenleri (donma-çözünme, genleşme vb.) ve su/nem etkisiyle meydana geldiği anlaşılan çatlama (kılcal ve yarık şeklinde), ayrışma, petek gözlülük ve ufalanma verilebilir. Ayrıca bodrum kat iç mekânında beden duvarları ve tonoz yüzeylerinde yoğun yüzeysel birikim (kirlenme) ve vandalizm olgusu tespit edilmiştir. Bu hasarlar malzeme kaybına neden olmakla birlikte onarımları geciktirilir ya da yapılmaz ise ilerleyen süreçlerde daha büyük tahribatların meydana gelmesine zemin hazırlar (Şek. 10).

**a) Parça kaybı****b) Petek gözllk**

**c) Çatlak****d) Ayrışma****e) Parça kaybı****f) Yzeysel birikim**

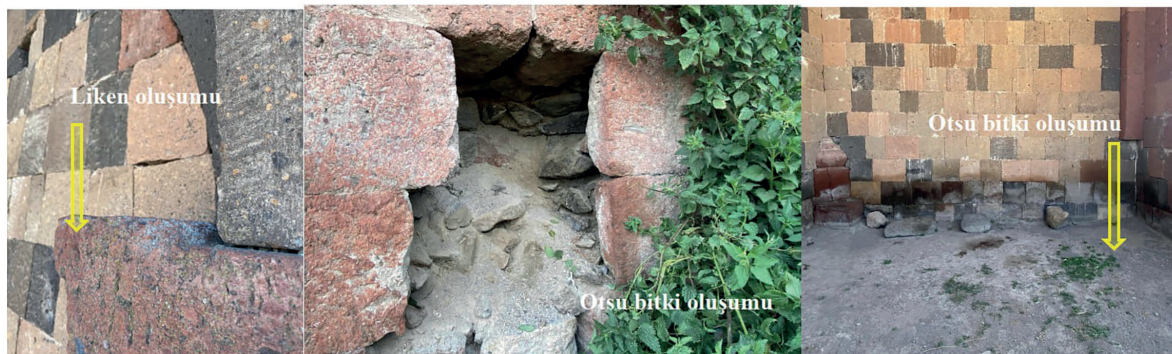
Biyolojik tahribatlar; çeşitli biyolojik organizmaların ve bitkilerin malzeme yüzeylerine yerleşerek sıcaklık, nem vb. atmosferik etkenler sonucu büyümesi ile malzemede meydana gelen bozulmalardır (Siegesmund, ve ark., 2002). Biyolojik bozulmalar yüzeyde bakteri, alg, liken, mantar, yosun oluşumu olarak gözlemlenmektedir. Bu biyolojik oluşumların gerçekleştirdiği kimyasal aktiviteler sonucu malzeme yüzeyinde siyah tabakalanma, dökülme, kabarma, çukurlaşma ve çatlamlar meydana gelmektedir.

**g) İnsana baėlı tahribat****h) Parça kaybı (rg dzeninde)****Őekil 11**Biyolojik Tahribat rnekleri / *Examples of Biological Damage* (S. Yılmaz, 2025)

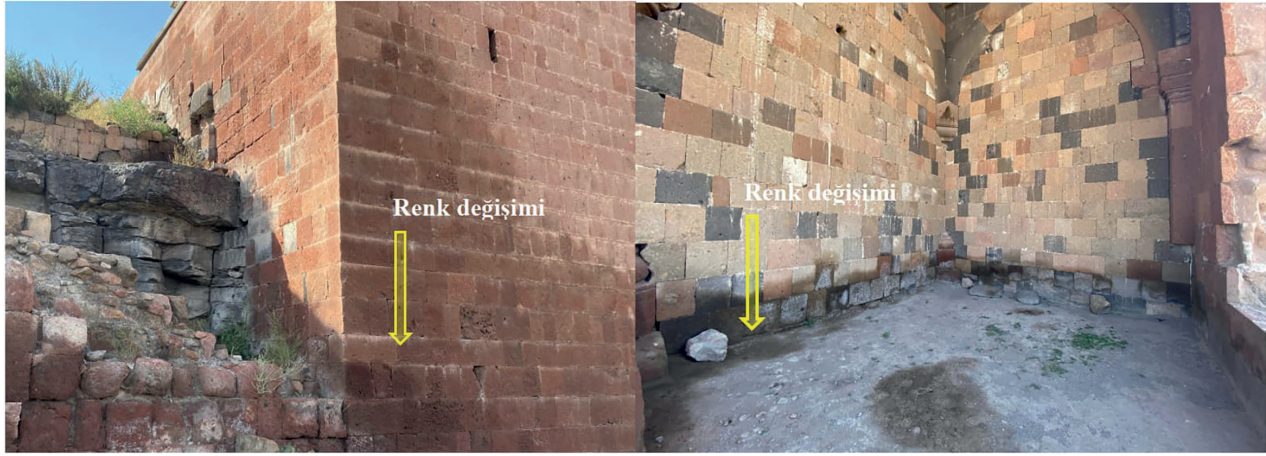
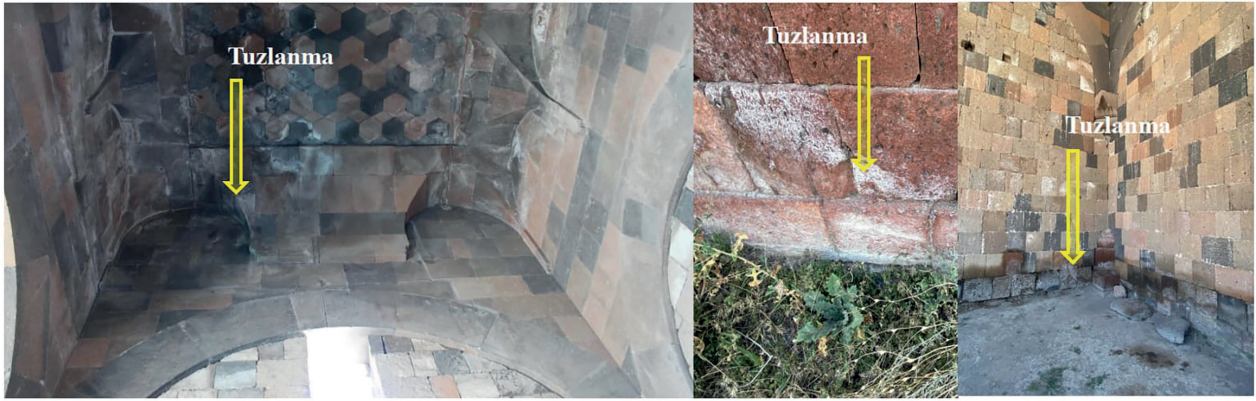
**Şekil 12**Kimyasal Tahribat Örnekleri / *Examples of Chemical Damage* (S. Yılmaz, 2025)

**a) Renk değişimi**

**b) Tuzlanma****Şekil 13**Derz Tahribatına Yönelik Örnekler / *Examples of Joint Damage* (S. Yılmaz, 2025)

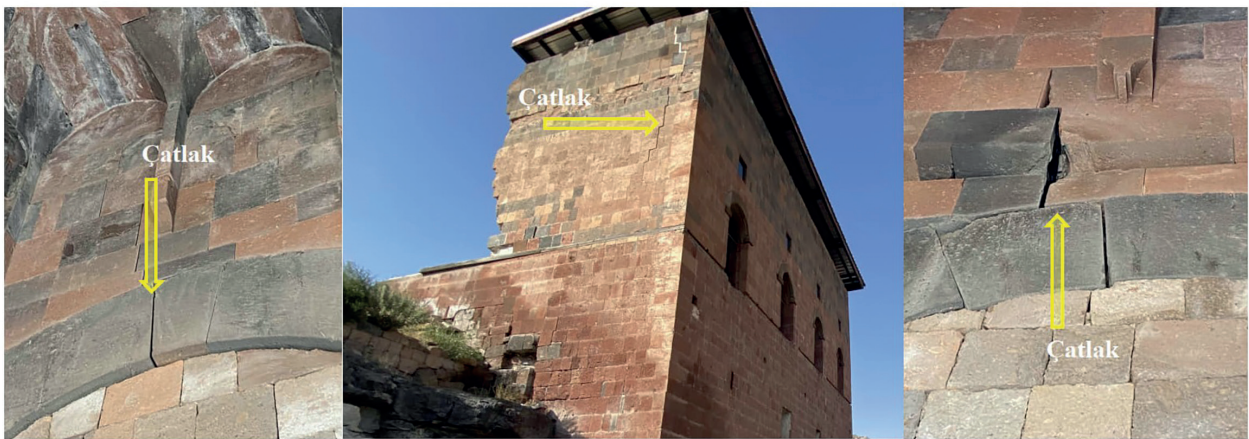
Derz bozulması; taş yapı elemanlarında bağlayıcı olarak kullanılan ve dış ortamın yıpratıcı etkisine doğrudan maruz kalan harç malzemesinin ıslanma-kuruma, donma-çözülme, tuzlanma-çiçeklenme vb. etkenler nedeniyle dışarıdan başlayarak iç kısma doğru tahrip olarak boşalması, bu tahribatın ileri seviyeye ulaşması ve yapısal sorunların (zemin oturması, deprem vb.) tetiklemesi ile derz aralıklarının açılması, açılmanın büyüyerek çatlak şeklini alması şeklinde gruplandırılabilir (Şener, 2014, s. 980).

Yapı genelinde oluşan yıkım, zaten dış ortam ile doğrudan temas halinde olan harç malzemeyi atmosferik etkenlere karşı daha da savunmasız bırakmıştır. Bu nedenle yapı genelinde derz bozulması, açılması ve çatlaklar gözlemlenebilmektedir. Bu durum yağış sularının duvar içerisine ve dolayısıyla iç mekâna ulaşarak tahribata neden olmasını kolaylaştıran olumsuz bir durumdur (Şek. 13). Ancak 2008-2010 yılında yapılan derz tamamlama işlemleri derz bozulmalarını sınırlı tutmuştur.

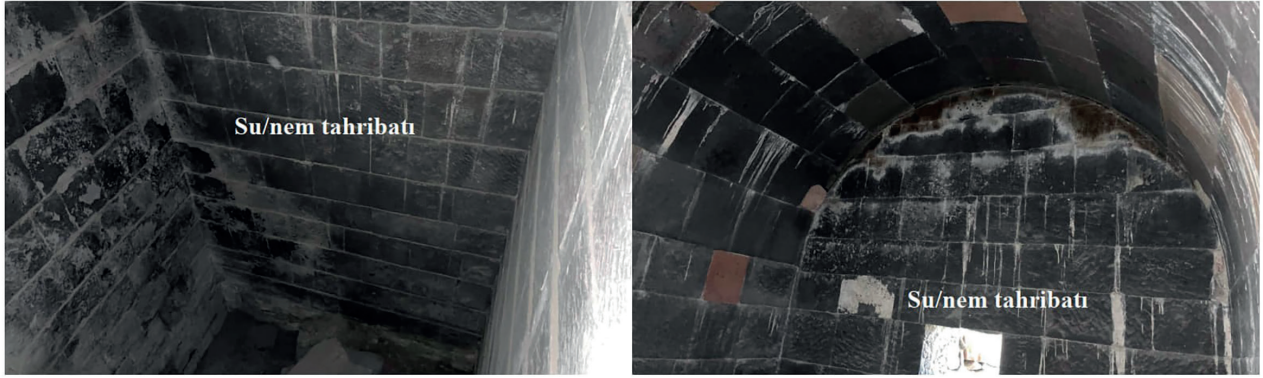
#### Şekil 14

Ebu'l Menûçehr Camii'nde su/nem, yağışların (yağmur, kar vb.) beden duvarları ve çatı örtüsü üzerinden (üst örtünün tahrip olması nedeniyle), kullanılan taş malzemenin gözenekli yapısının da etkisiyle yapı elemanlarına etki etmektedir. Aynı zamanda zemin suyunun temelden kapiler yolla yükselmesi de nemliliği arttırmaktadır. Su/nem, yapı beden duvarlarındaki ve döşemelerindeki taş malzemelerinin bozulmasına (başta don olayı etkisiyle) neden olmaktadır. Yapının özellikle kuzeydoğu, güneydoğu ve güneybatı yönünde yer alan cephelerinde

Su/Nem Tahribatına Yönelik Örnekler / *Examples of Water/Moisture Damage* (S. Yılmaz, 2025)

Yapıda tespit edilen sorun/bozulma rneklerinden de anlařılacaęı zere yapıda yoęunlukla su/nem kaynaklı hasarlar gzlenmektedir. Bu durum zellikle kapiler nem ykselmesiyle mevcut durumda tuzlanma, renk deęiřimi vb. olarak karřımıza ıksa da rnek vakalarda da grldę zere ilerleyen ařamalarında yapının beden duvarlarında kalıcı hasarlar bırakabilecek olan fiziksel hasarlara dnřmektedir. Bu anlamda su/nem tahribatlarını nleyecek nlemlerin alınması yapı mr aısından olduęa nemlidir.

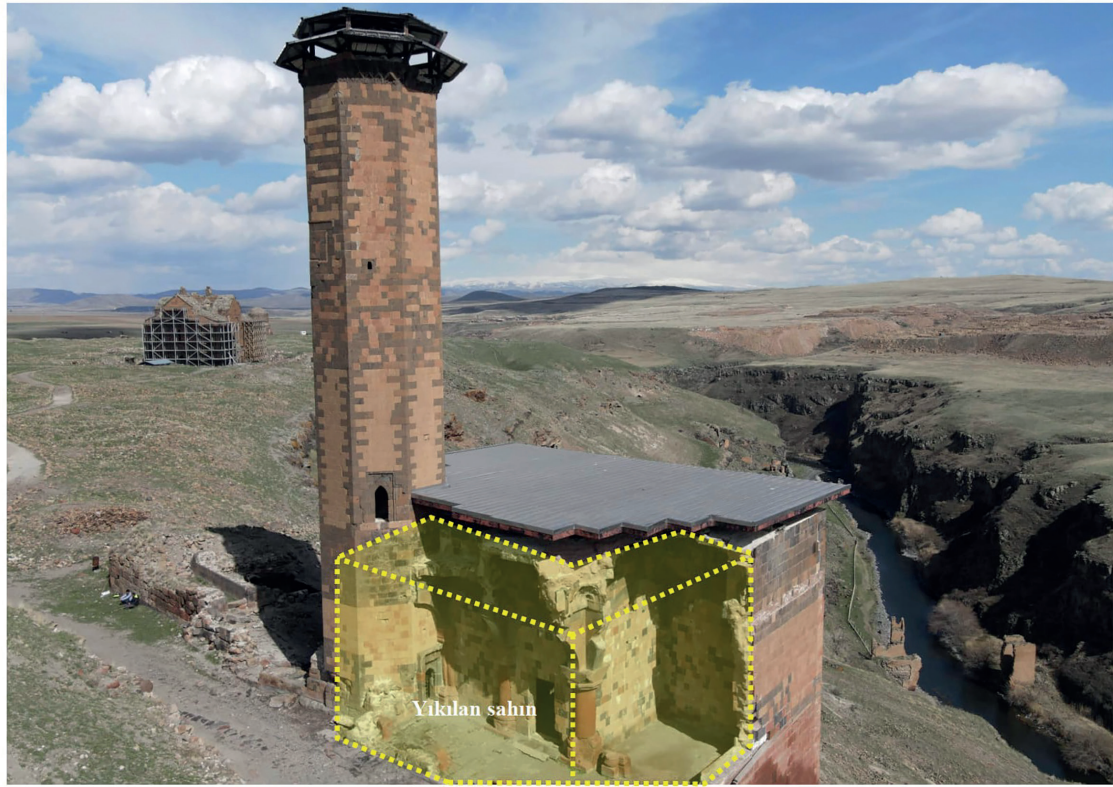
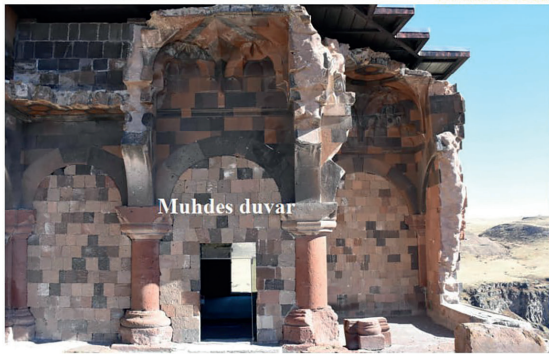
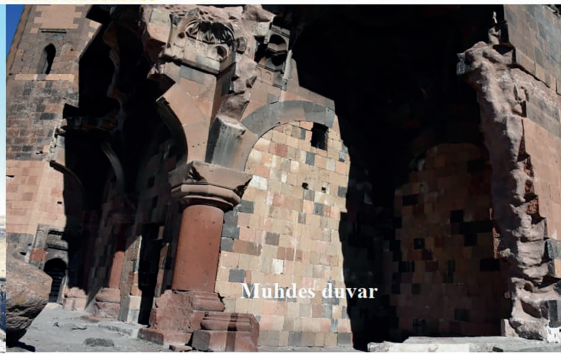
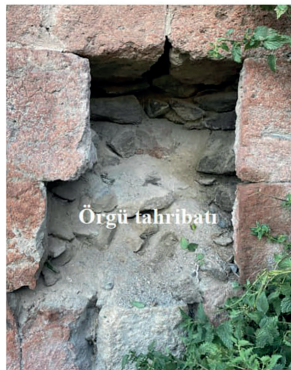
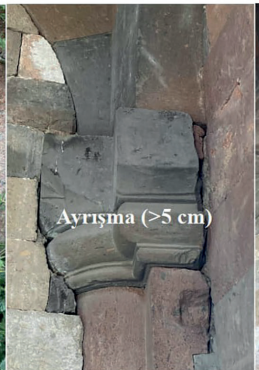
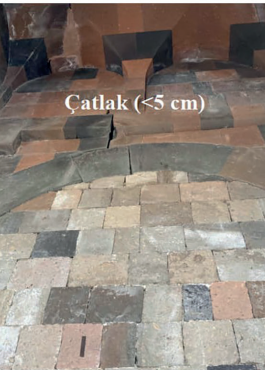
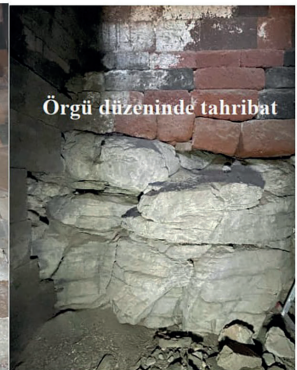
### Şekil 15

**Yapısal Çatlaklar:** Ebu'l Menûçehr Camii vadinin Arpaçay'a bakan bölümünde, kayalık bir zemin üzerinde konumlanmaktadır. Kayalık zemin üzerinde yer alan yapıda herhangi bir zemin oturması gözlemlenmemiştir. Ancak yapının güneybatı beden duvarlarını oluşturan üç cidarları duvarda yapısal tehlike oluşturan çatlaklar, ayrılmalar gözlemlenmiştir. Bunun yanında yapı ana strüktür elemanlarından olan sütunların kaidelerinde çatlaklar, ayrılmalar ve aksatan kaymalar tespit edilmiştir. Bu durumun yapıya minare eklenmesi ile başladığı, yapının kitle kaybına uğramasıyla ağırlık merkezinin değişmesi neticesinde kaideler üzerine gelen yükte yaşanan artış ve malzeme yorulması (mekanik deformasyon) kaynaklı olduğu değerlendirilmektedir.

Yapısal Çatlak ve Yapı Elemanı Kayıplarına Ait Örnekler / *Examples of Structural Cracks and Structural Element Losses*  
(S. Yılmaz, 2025)

a) Yıkılan sahn

b) Yapısal tahribatlar

- Yıkılan/tahrip olan taş duvar en kesitleri 2008-2010 yılında şapkalama yöntemi ile konserve edilmiştir. Bu uygulamalarda zamanla oluşan çatlamlar (kesit ve plan düzleminde) sınırlı bir ek onarım müdahalesi ile kapatılabilir. Uygulama ile duvar bünyesine su/nem emilimi kısıtlanabilir (Ö2). Tüm bunların yanında gerekli görüldüğü takdirde ikinci bir uyulama olarak drenaj sistemi inşa edilebilir. Bu çözüm yağış/zemin suyunun yapıya/duvarlara işleminin önüne geçilmesini sağlayacaktır (Ö5).

- Yapı üzerinde tespit edilen genişlemeye elverişli çatlaklara karşı önlem alınmalıdır. Yapı beden duvarları ve taşıyıcı sütun kaidelerindeki çatlaklar kireç harcı (özgün içerik, renk ve dokuya uygun) ile kapatılmalı, özellikle yapı güneybatıda beden duvarındaki çatlak, çelik liflerle kuşatılarak desteklenmelidir. Bu alanların doldurulmasında özgün doku ve renkte kireç harcı kullanılmalıdır (Ö1).
- Binanın güneydoğu cepheden yoğun kapiler nem etkisine maruz kaldığı, bu durumun taşıyıcı beden duvarlarında yer yer malzeme bozulmalarına neden olduğu ancak eleman düzeyine henüz bir etki göstermediği anlaşılmıştır. Bu varlık zaman içerisinde yapı elemanına (taşıyıcı beden duvarlarına) yıkıma götürecektir düzeyde zarar verme potansiyeline sahiptir. Bu durumun çözümüne yönelik önlemler acilen alınmalıdır (Ö5).
