## KASIM 1995 KARŞIYAKA-ÇİĞLİ SEL FELAKETİ SONRASINDA YAPILAN ÇALIŞMALAR ÜZERİNE BAZI GÖZLEMLER

*The Observations About the Works After Karşıyaka-Çiğli Flood Disaster  
on November 1995*

**Mustafa MUTLUER**

**Şevket IŞIK**

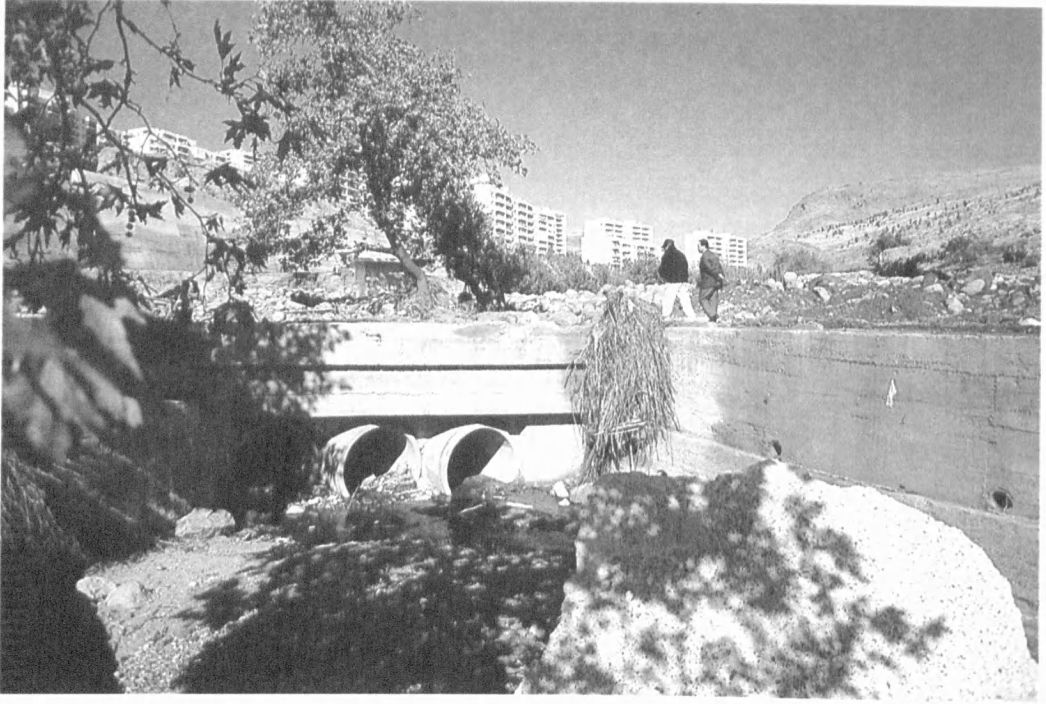
Aşağı kesiminde Çiğli deresi olarak bilinen Değirmendere'nin eğimi, batısındaki Kocatepe sırtının güneydoğusunda azalmakta ve eski konisinde açmış olduğu yatağı izlemektedir. Selden hemen sonra eski koninin başlangıç noktasında yaptığımız araştırmalarda, Sadık Ahmet Köprüsü'nün, Değirmendere'nin doğal yatağını önemli ölçüde daralttığı görülmüştür. Gerçekten, yatak eğiminin azaldığı ilk yerde yer alan köprü'nün hemen yukarı kesiminde yatak oldukça genişken, köprü'nün bulunduğu noktada yatak daraltılmış ve burada suyun akışını sağlamak amacıyla 1'er m. çapında 3 büz yapılmıştır (Şekil 1-Foto 1). Sel sırasında bu büzler tıkanarak işlevini yitirmiş, bu durum köprü'nün bulunduğu noktada bir tıkanmaya neden olarak, suyun yükselmesine ve geniş bir alana yayılmasına yol açmıştır. Sel sırasında suyun bu alandan itibaren yatak dışına

çıktığı ve taraça üzerindeki birkaç evi yıkarak can ve mal kaybına neden olduğu saptanmıştır.

*Foto: 1- Kasım 1995. Değirmendere üzerinde yer alan Sadık Ahmet Köprüsü. Köprü altında akışı sağlamak amacıyla yapılan 1 m. Çapındaki 3 büz, sel sırasında tıkanmış ve sular bu noktadan itibaren yerleşim alanlarının bulunduğu geniş bir sahayı etkilemiştir.*

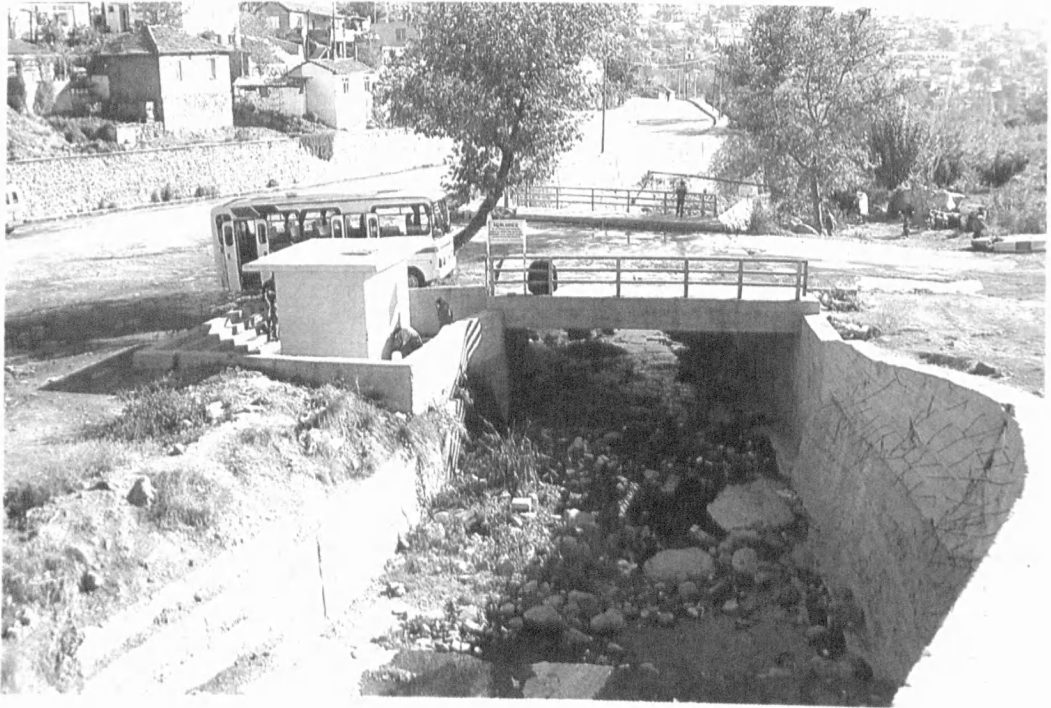
Yeni gerçekleştirdiğimiz çalışmalarda, Sadık Ahmet Köprüsünün tamamen yıkılarak yenisinin yapıldığı gözlenmiştir (Foto 2). Suyun akışını engelleyen dar büzler yerine, daha geniş bir köprü buraya yapılmış ve olası bir selin etkisinin azaltılması düşünülmüştür. Bu köprüünün yapılmasını olumlu bir yaklaşım olarak değerlendiriyoruz. Öte yandan, Değirmendere yatağının temizlendiğini ve kısmen genişletildiğini de burada belirtmek gerekmektedir. Ancak, Sadık Ahmet Köprüsü'nün aşağı kesimlerindeki yoğun yapılar varlığını sürdürmekte ve bu nedenle dere yatağını genişletme çalışmaları yetersiz kalmaktadır. Bu durum İzmir-Çanakkale karayoluna kadar aynı şekilde devam etmektedir. Sadık Ahmet Köprüsünün hemen yanında meydana gelen yıkım hasarının yanı sıra, dere yatağının aşağı kesimlerinde de pek çok ev su ve balçık baskınına uğradığı unutulmamalıdır. Öte yandan, Sadık Ahmet Köprüsünün yukarı ve aşağı kesimlerindeki taraçalar üzerinde hala tarım yapılmaktadır. Buraya geçici barınaklar yapılmıştır. Bu barınaklar kontrol edilmediği takdirde zaman içinde sürekli oturlan konutlara dönüşebilecektir.

*Foto: 2- Kasım 1999. Yeni Sadık Ahmet Köprüsü. Tıkanan büzler kaldırılmış olmakla birlikte, yatağın köprü yapımı için daraltılması, benzer bir sel durumunda yeni köprüünün de tıkanmaya neden olabileceğini göstermektedir.*

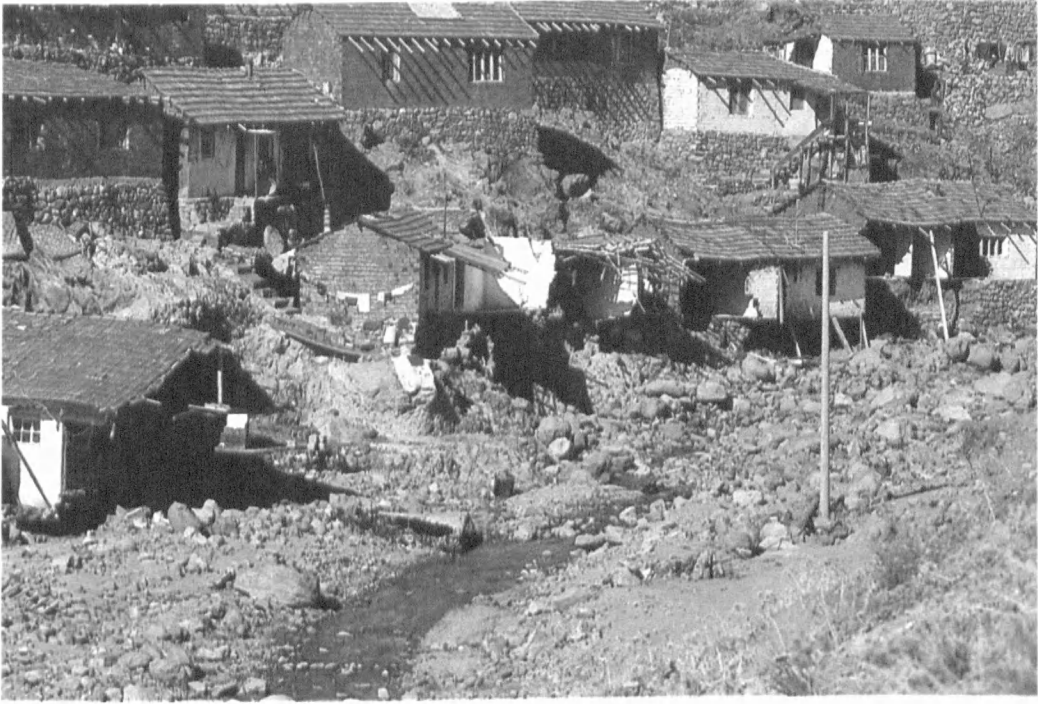
Evka 2 ile Güzeltepe-Şirintepe semtleri arasında yer alan Kavaklıdere (Şekil 1), yapılaşmanın ve hatalı köprü-menfez yapımının, sel olayının boyutlarını ne ölçüde büyüttüğünün küçük bir modelini oluşturmaktadır. Eski koni başına kadar, dere yatağının genişliği 10-12 m. kadar geniş olmasına rağmen, yapılaşmanın dere yatağı içine kadar inmesi selin etkisini arttırmış ve yatağın özellikle içindeki ve kenarındaki yapılar yıkılmıştır (Foto 3-5). Akarsuyun geniş ve derin sayılabilecek bir yatak içinde aktığı bu bölümde, meydana gelen zararın temel nedeni çarpık yapılaşmadır. Bununla birlikte, yıkım hasarının meydana geldiği bu alanın aşağı kesiminde yer alan 2 köprü, selin bu noktadan itibaren yayılmasında etkili olmuştur. Sadık Ahmet Köprüsünde olduğu gibi, bu köprüler de 3 büzden yapılmış, büzlerin üzeri doldurulmuş ve yol geçirilmiştir. Gerideki yatak genişliği ile uyumsuz olan bu büzler, sel sırasında tıkanması ile gerçek işlevinin tam aksine, baraj etkisi yaparak suyun ve beraberinde taşıdığı sedimanın bu noktadan itibaren yayılmasına neden olmuştur.

*Foto: 3- Kasım 1995. Kavaklıdere vadisinde dere yatağına yapılan kaçak yapılar. Selin son derece etkili olduğu bu kesimde, çok sayıda bina yıkılmış ve can kaybı olmuştur. Bu durum, selin etkisini ağırlaştıran temel faktörün kaçak yapılaşma olduğunu açıkça göstermektedir.*

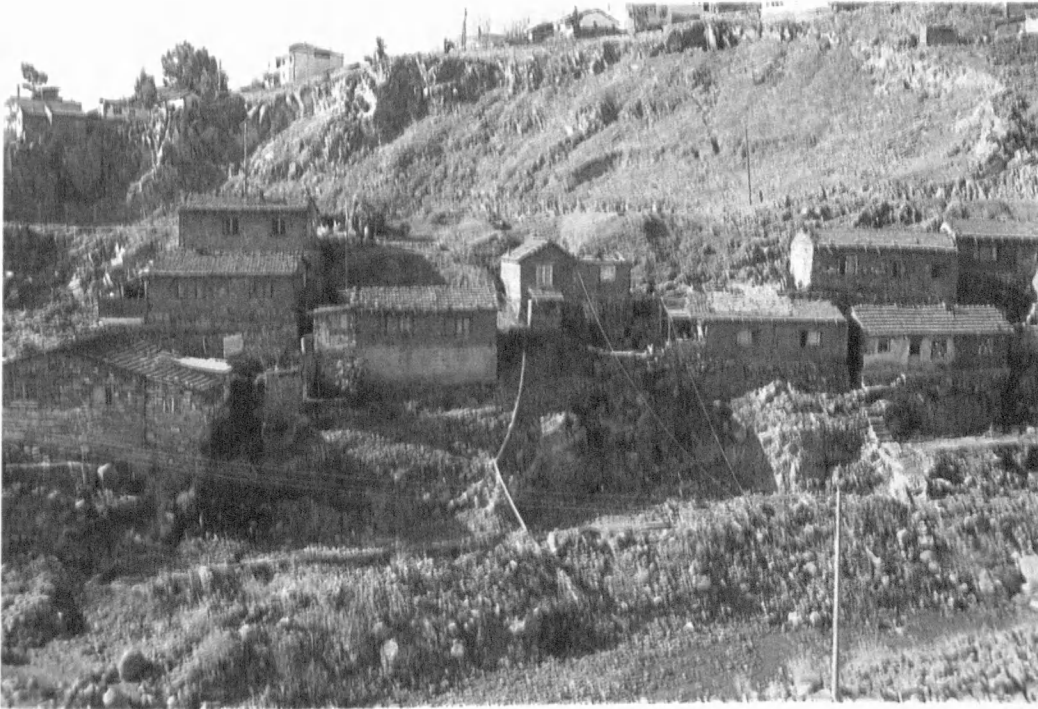
Sel olayından sonra günümüze kadar geçen yaklaşık 4 yıl içinde Kavaklıdere yatağı kısmen temizlenerek genişletilmiştir. Dere yatağı içinde sel sırasında yıkılan binalar ortadan kaldırılmıştır. Ancak, dere içinde yıkılan binaların hemen gerisindeki gecekonduların tamamı yatak kenarında olduğu gibi durmaktadırlar (Foto 4-6). Bu konutlarla ilgili herhangi bir önlem alınmamıştır.

*Foto: 4- Kasım 1999. Kavaklıdere vadisi. Selin birçok can aldığı yatak içinde sel sırasında yıkılan yapılar temizlenmiş olmakla birlikte, yatağın kenarındaki yapılar henüz ortadan kaldırılmamıştır.*

- 1- Dere yataklarının yukarı kesimlerinde dere içindeki gecekondular acilen yıkılmalıdır.
- 2- Gecekondular alanlarında erozyona neden olan hatalı yapılaşma elden geldiği ölçüde önlenmelidir.
- 3- Özellikle akarsu yataklarında tıkanmaya veya meydana gelebilecek bir sel sırasında zararın boyutlarını büyütecek olan hatalı veya kaçak yapılar ortadan kaldırılmalıdır.
- 4- Karşıyaka çevresindeki yapılaşma alanlarında yeni drenaj sistemi kurulmalı, varolan drenaj sistemi ise işler hale getirilmelidir.
- 5- Bundan böyle düşük kotlu binaların yapımına izin verilmemelidir.
- 6- Uzun dönemde Yamanlar dağı güney yamaçlarının tümü ağaçlandırılmalıdır.
- 7- Dere yataklarının temizlenmesi ve ıslahı her yıl ihmal edilmeden zamanında yapılmalıdır.
- 8- Uzun dönemde çarpık kentleşme ve gecekondulaşma mutlaka önlenmelidir.

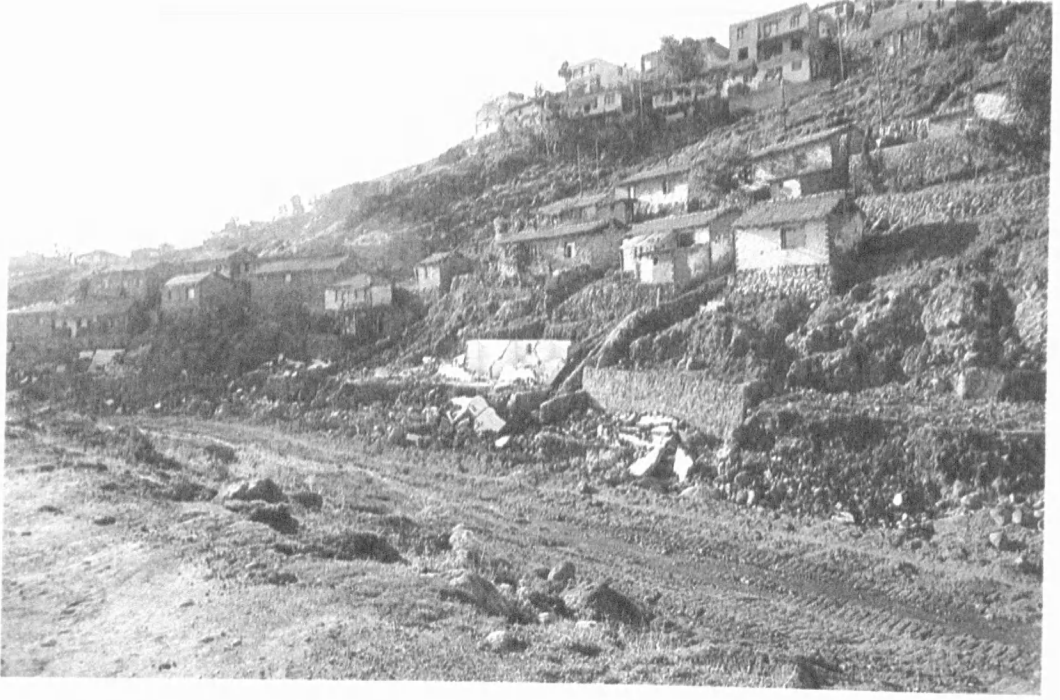
*Foto: 5- Kasım 1995. Kavaklıdere yatağı ve sel sırasında yıkılan binaların enkazı.*

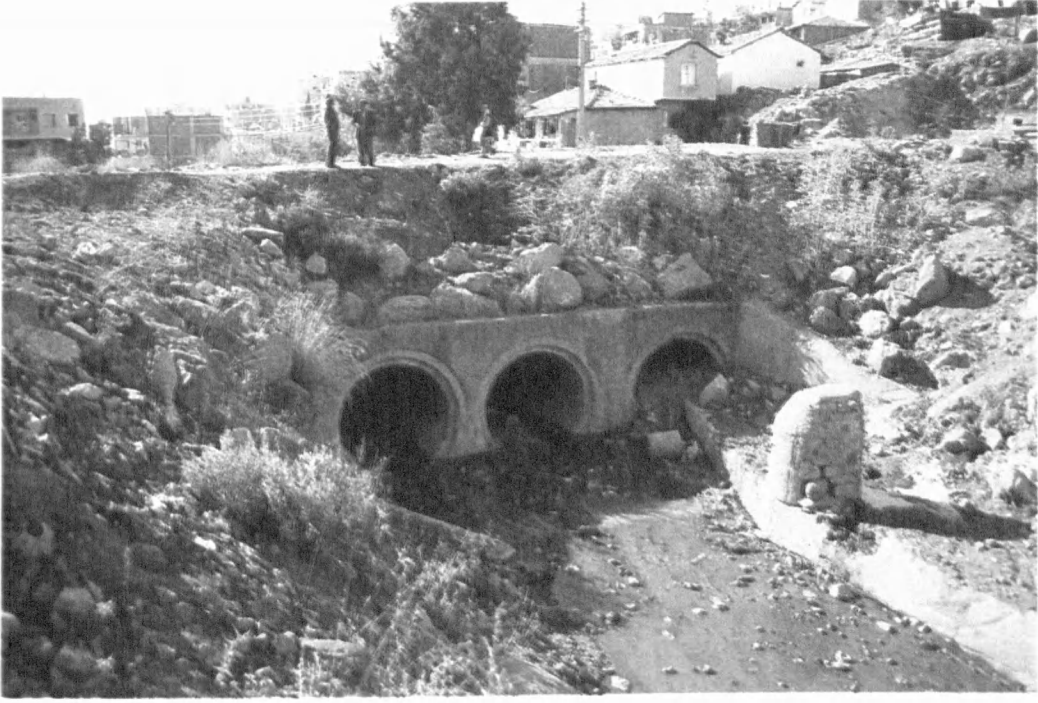
Yukarıda belirttiğimiz ve baraj etkisine yol açtığını ortaya koyduğumuz köprü de aynı şekliyle durmaktadır. Hatta, köprüde bulunan 3 büzden birisi araştırma yaptığımız sırada bile tıkanmış bulunmaktaydı (Foto 7). Biraz fazla bir yağış durumunda bu köprüünün tekrar baraj etkisi yapacağını ileri sürmek yanlış bir değerlendirme olmaz. Söz konusu köprüünün 100 m güneyinde yer alan ikinci köprü yıkılarak yerine yenisı yapılmıştır (Foto 8). Fakat, sel sırasında baraj etkisi yapabilecek asıl köprü diğeridir ve bununla ilgili çalışma yapılmamıştır.

*Foto: 7- Kasım 1999. Kavaklıdere vadisi. Dere yatağındaki yapıların alt kesiminde, derenin büzlerle geçilmesiyle yapılan yol. Buradaki büzler, Kasım 1995'te tıkanarak selin etkisini artırmıştır. Büzler, araştırma yaptığımız Kasım 1999'da da tıkalı bir durumdaydı.*

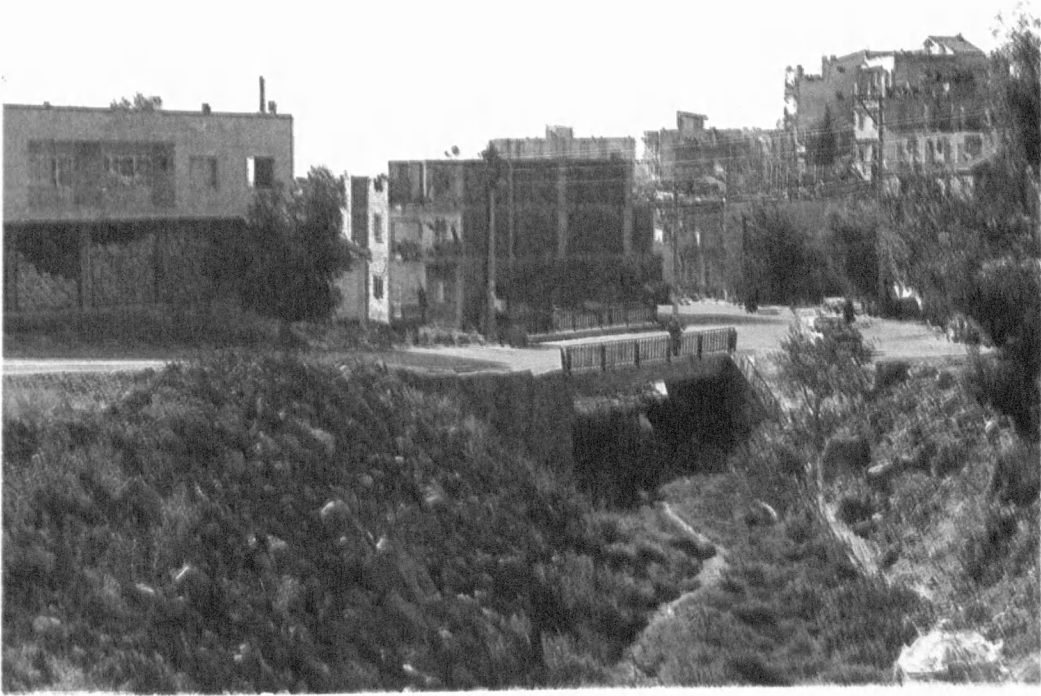
*Foto: 8- Kasım 1999. Kavaklıdere vadisi. Foto 7'deki yolun 100 m. güneyinde yer alan yeni köprü. Fakat, sel sırasında baraj etkisi yapabilecek asıl köprü diğeridir ve bununla ilgili çalışma yapılmamıştır.*

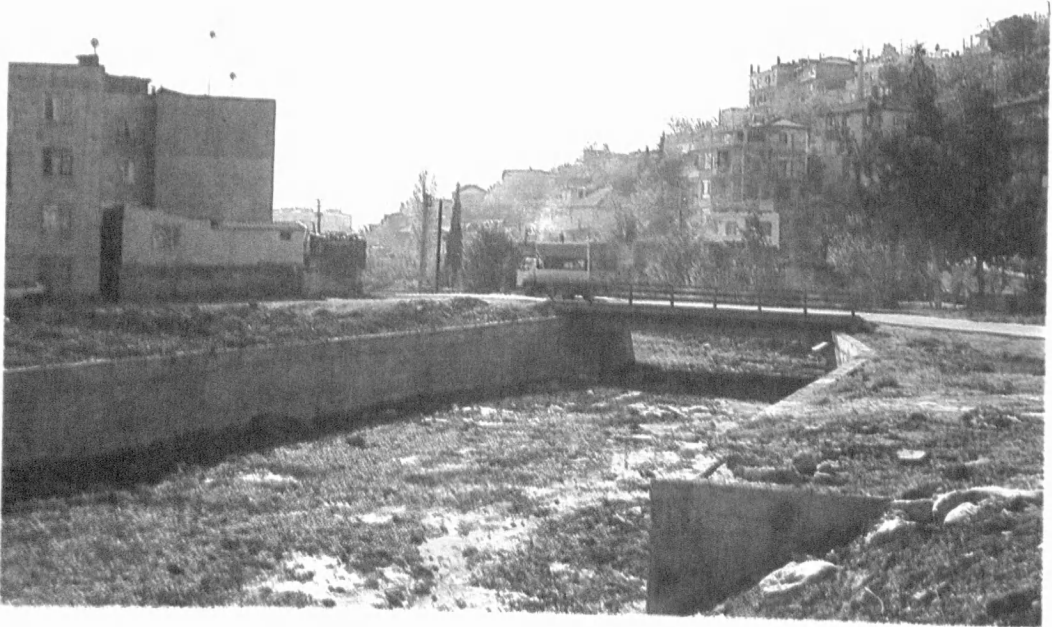
Sel olayından sonra, Örnekköy deresi yatağında temizlik, genişletme ve bazı yeni köprü çalışmaları yapılmış, dar büzlerden oluşan eski köprüler ise yenilenmiştir (Foto 10). Yatak içinde yer yer daralmalar söz konusudur. Her yıl temizlik yapılmadığından yatak içi yabancı bitkilerle kaplanmıştır (Foto 12). Bununla birlikte dere yatağında birtakım olumsuzlukları gözlemek mümkündür. Sözgelimi, Örnekköy deresinin yukarı kesiminde, yatak içinde yer alan ve ilk sel felaketinde yıkılan ağıl günümüzde de kullanılmaktadır (Foto 13-14). Örnekköy deresi üzerinde 5 nolu köprüden hemen sonra (Şekil 1), birden bire sağa dönen dere yatağında güney bölüme doğru taşma tehlikesi bulunmaktadır. Buralardaki konutlar tehdit altındadırlar. Yukarıda sözünü ettiğimiz ve 6 nolu köprüünün yukarı kesimindeki su toplanma alanı da aynı şeklini korumaktadır. Karşıyaka Devlet Hastanesine doğru olan dere yatağı çevresinde oturanlar, bu yatağı çöplük olarak kullanmaya devam etmektedirler. Diğer derelerde olduğu gibi, bu dere yatağı içinde de taşkın tehlikesi bulunduğunu belirtmek istiyoruz.

*Foto: 10- Kasım 1999. Örnekköy deresi. Daha önce dar büzlerle geçilerek yapılan yol kaldırılmış ve bir köprü yapılmıştır.*

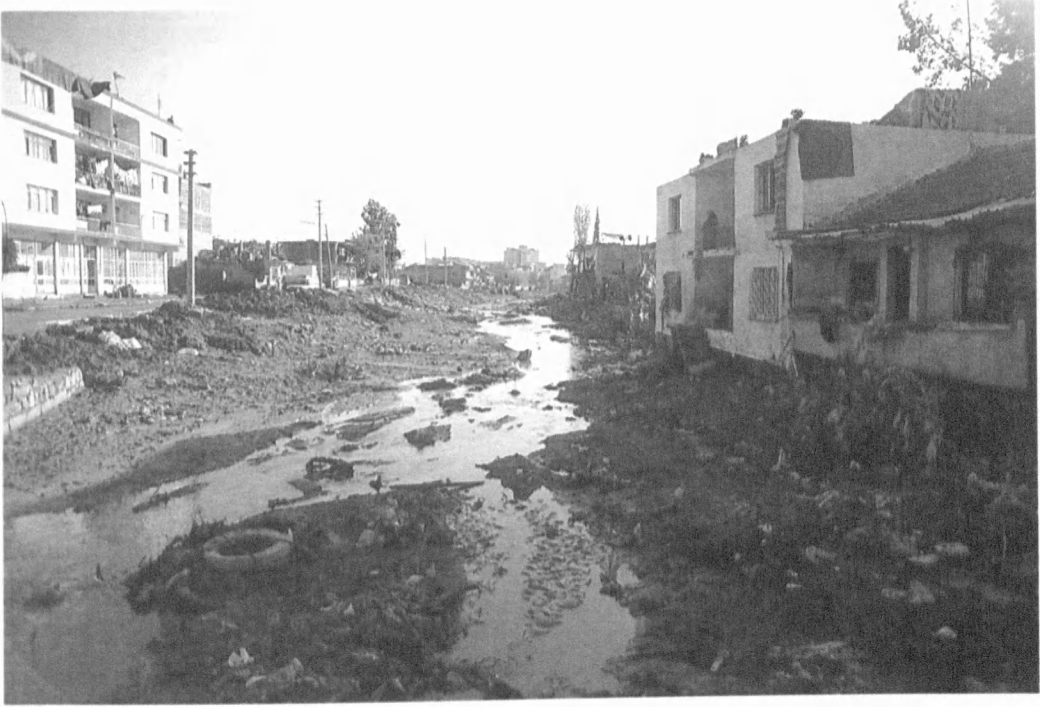
*Foto: 11- Kasım 1995. Örnekköy deresi. Suyun akışını sağlamak için dar büzlerle geçilerek yapılan yolun üzerinden, taşan sular dere kenarında yer alan sokaklardan itibaren 3-3.5 m kadar yükselmiştir.*

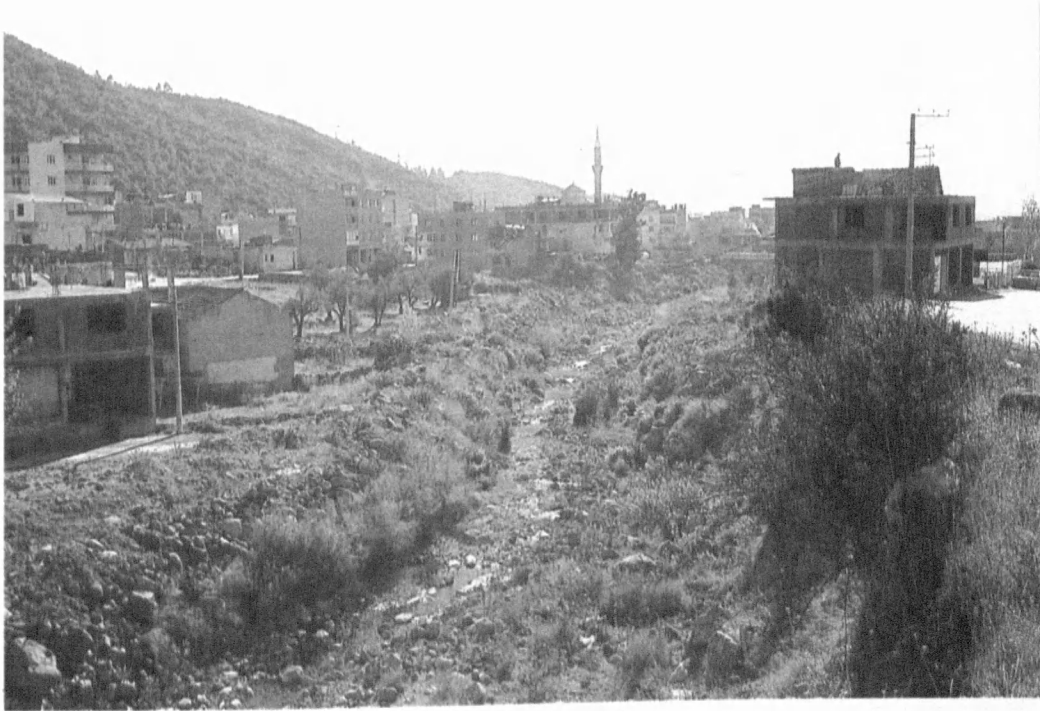
*Foto: 12- Kasım 1999. Örnekköy deresi. Sel olayından sonra, Örnekköy deresi yatağında temizlik ve genişletme çalışmaları yapılmış olmakla beraber, yatak kenarı yapılarla dolu olduğundan yatak kısmen derinleştirilmiştir. Yatak içinde yer yer daralmalar söz konusudur. Her yıl temizlik yapılmadığından yatak içi yabani bitkilerle kaplanmıştır.*

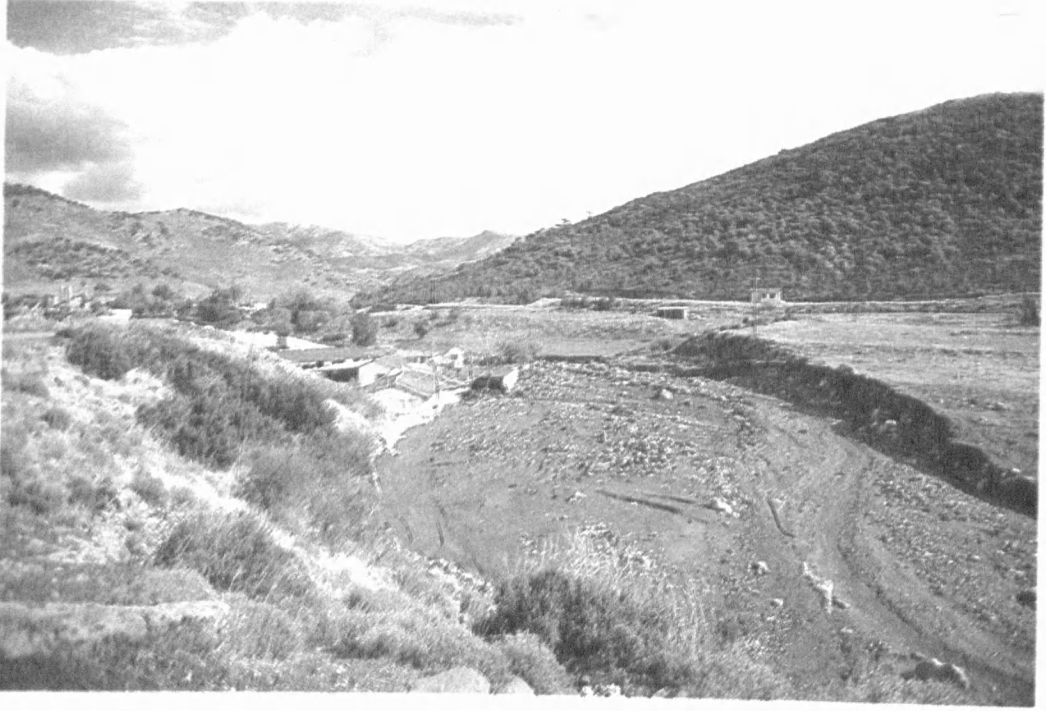
*Foto: 13- Kasım 1995. Örnek köy deresinin yukarı kesimi. Yatak içinde yer alan ağıl, sel sırasında ağır hasar görmüştür.*

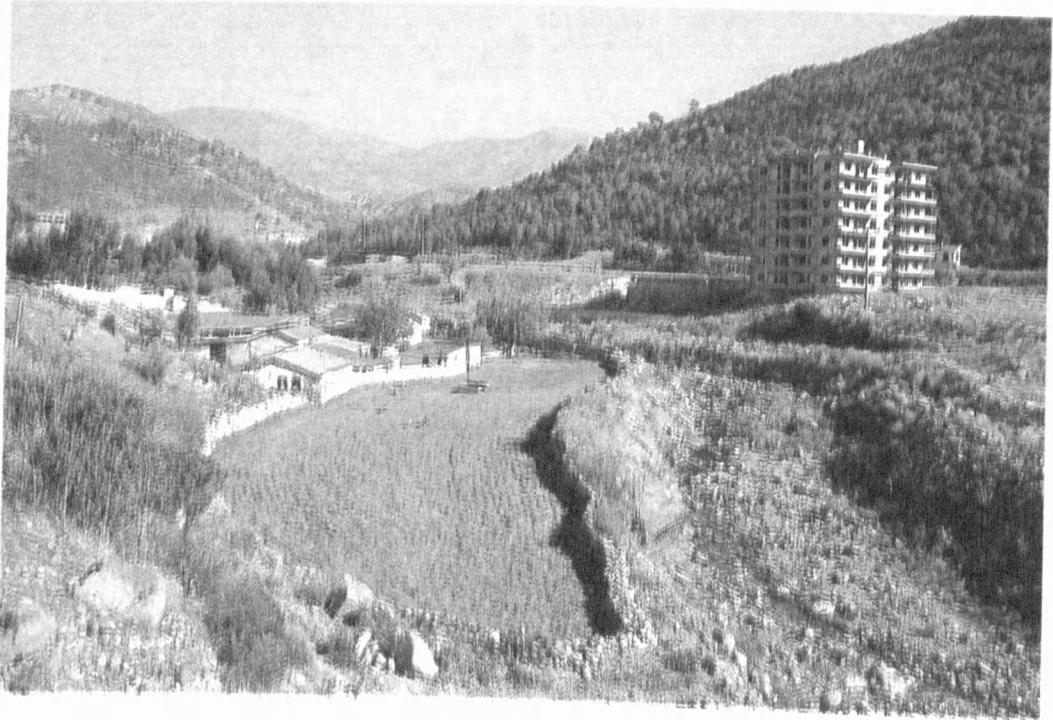
*Foto: 14- Kasım 1999. Örnek köy deresinin yukarı kesimi. 1995'teki selden etkilenen ağıl bugün de kullanılmaktadır.*

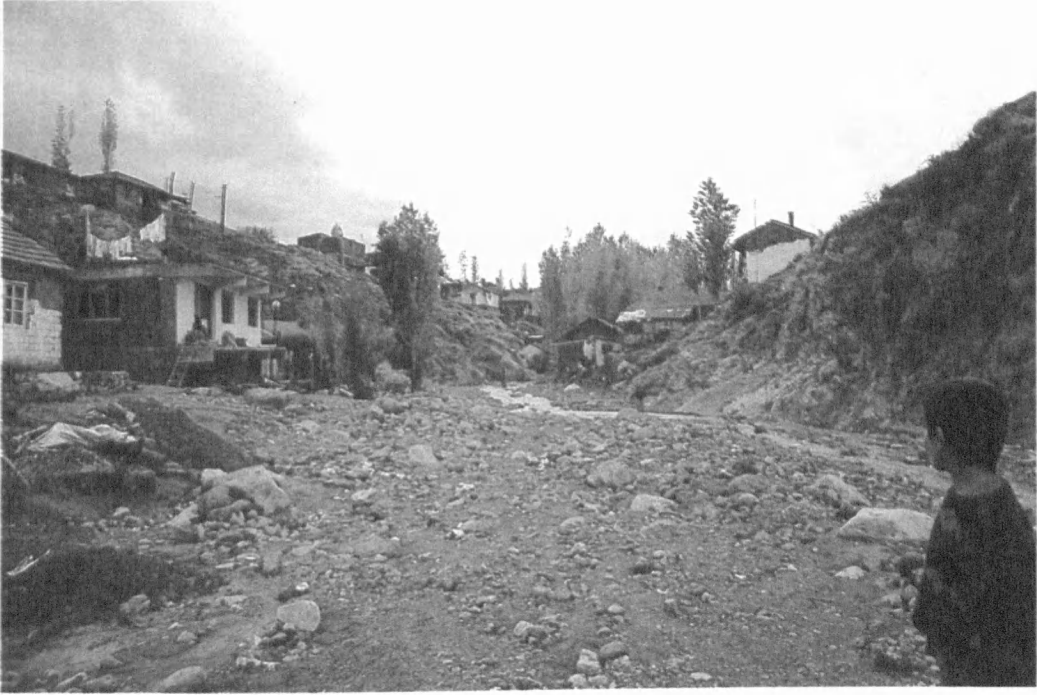
mahallesi ile doğudaki Kirişdağı tepesinde (272 m.) yer alan Büyük Yamanlar mahallelerini birbirinden ayırmaktadır (Şekil 1). Dere yatağının yukarı kesimi oldukça dar ve derindir. Burada Kasım 1995'te yaptığımız araştırmalar, sel olayının ilk olarak vadinin iki tepesi birbirinden ayıran dik ve dar bölümünde etkili olduğu göstermektedir. Nitekim, vadinin bu kesiminde, başlangıçta kaçak olarak yapılan, ancak daha sonra imar aflarından yararlanan yapıların, derenin tabanına kadar indiği ve bu yapıların sel sırasında yıkıldığı saptanmıştır (Fotoğraf 15-17). Başka bir anlatımla, vadinin bu kesiminde selin neden olduğu can ve mal kaybının temel nedeni, dere yatağı içindeki kaçak yapılaşmadır. Ancak, vadinin aşağı kesiminde iki mahalleyi birbirine bağlayan yolun geçirilmesinde, betondan inşa edilen ve sel sırasında tıkanarak baraj etkisi yapan dar büzlerin kullanılması (*1-2 ve 3 nolu köprüler*), vadinin dik ve dar karakterini sürdürmesi nedeniyle selin gücünü artırmıştır. Bununla birlikte, vadinin aşağı kesiminde eğimin azaldığı noktadan itibaren yatakları daraltan yapılaşmanın da etkisiyle sular geniş bir alana yayılmıştır. Yapılaşmanın, dere yataklarını daraltması, özellikle karayoluna doğru artmakta ve yatak genişliği birkaç metreye düşmektedir.

*Foto: 15- Kasım 1995. Selin en etkili olduğu Yamanlar Deresi vadisi. Vadi tabanına kadar inen çok sayıda kaçak yapı bulunmaktadır. Vadinin bu bölümde dar ve derin olması suyun gücünü artırmış ve birçok bina yıkılarak büyük can kaybı olmuştur.*

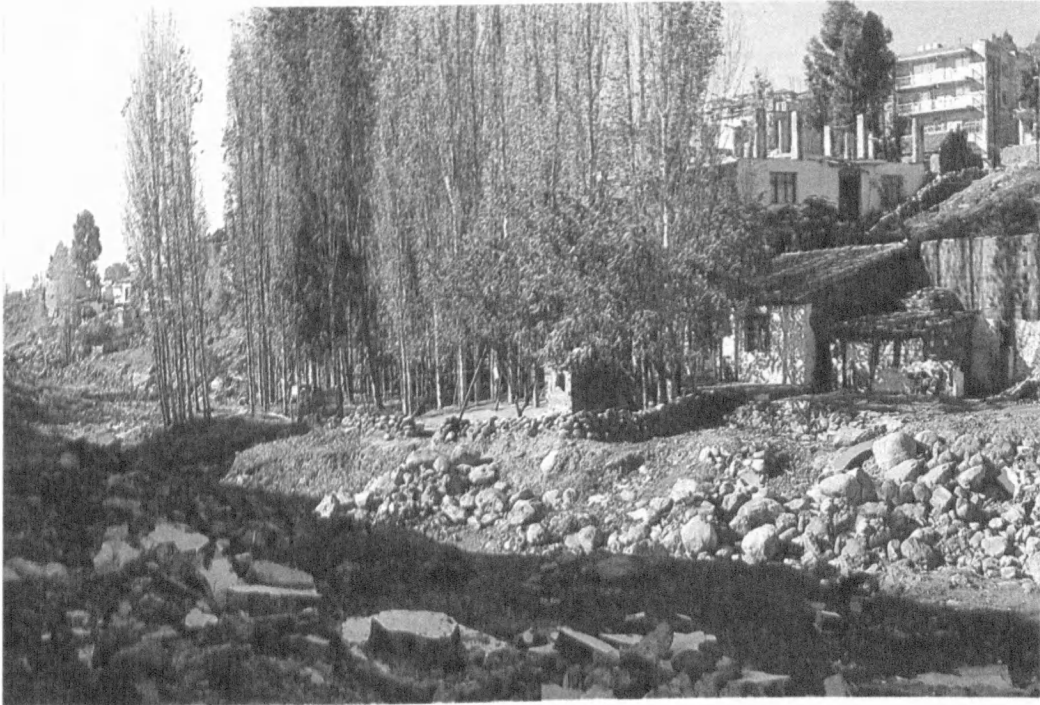
Diğer dere yataklarında olduğu gibi, Yamanlar dere yatağında da temizlik ve genişletme çalışmaları yapılmıştır. Sel felaketi sırasında yıkılan hasarlı binalar da ortadan kaldırılmıştır. Tüm bunlara karşın, dere yatağının yukarı kesiminde ve vadi tabanına çok yakın yerlerde yer yer konutlar bulunmakta ve buralarda tüm tehlikelere rağmen yaşam devam etmektedir (Foto 16). Bu durum, aradan geçen 4 yıl boyunca, yalnızca sel sırasında hasar gören yapıların ortadan kaldırıldığını, ancak yine dere yataklarında yer alan diğer yapıların kaldırılmasına yönelik bir çalışmanın yapılmadığını göstermektedir. Kaçak yapıların ortadan kaldırılması bir yana, bu tip yapılaşmanın bugün de devam etmesi, olayın ne yerel yönetimler ne de orada yaşayanlarca önemsenmediğini ortaya koymaktadır (Foto 18). Eski gecekonduların (Yeni imarlı) özellikle Küçük Yamanlar Mahallesi'nin dış kesimlerinde vadiye dik sokaklarda sel yarınlarını bütün çıplaklığıyla ortadadır. Yağmur suları bu sokaklarda aşağılara doğru kolaylıkla kanallı olmakta, toprağı aşındırarak vadiye taşımaktadır.

*Foto: 16- Kasım 1999. Yamanlar Deresi vadisi. Yatak kenarına kadar inen kaçak konutlar günümüzde de varlıklarını sürdürmektedir.*

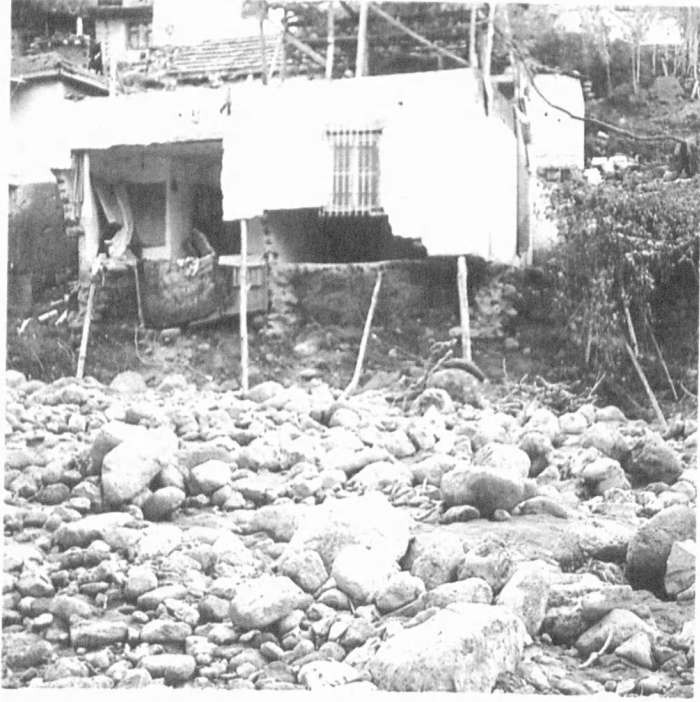
*Foto: 17- Kasım 1995. Yamanlar deresi içinde, sel sırasında büyük ölçüde yıkılan kaçak bir yapı.*

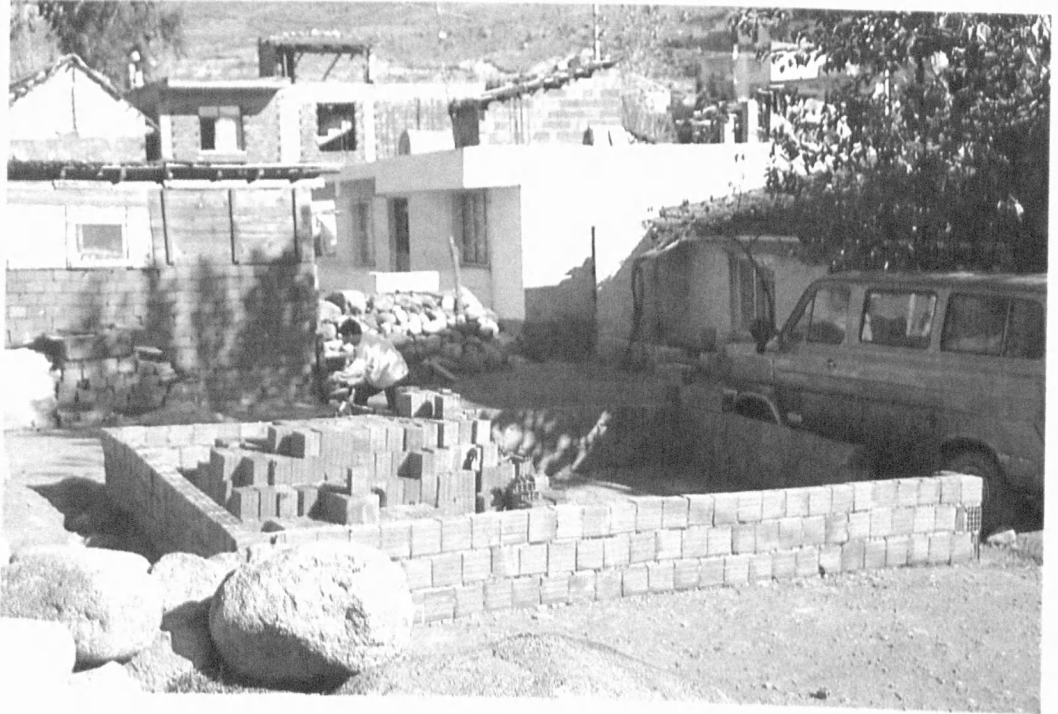
*Foto: 18- Kasım 1999. Yamanlar Deresi vadisi. Selin boyutlarını artıran kaçak yapılaşma bugün de devam etmektedir.*

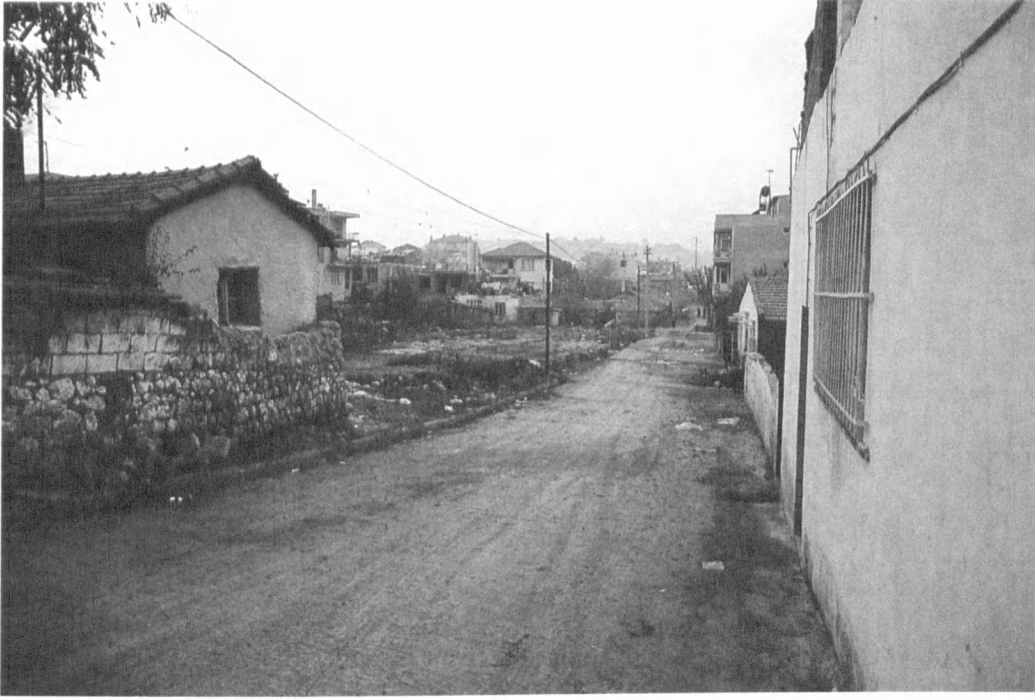
Dallık deresi, Karşıyaka'da diğer derelerden çok farklı ve ilginç bir özellik taşımaktadır. Bu dere, Yamanlar deresinin batısında Çilekdağı tepenin güneye uzanan vadilerinden oluşmaktadır (Şekil 1). İlginç olma özelliği, bugün Dallık deresi yatağının tamamen kaybolmuş olmasından kaynaklanmaktadır. Gerçekten, Dallık deresi yatağı konutlarla olabildiğince doldurulmuş ve dere yatağı ortadan kaybolmuştur. Derenin eski yatağı kenarında bulunan ve doğu batı yönünde uzanan sokaklar, derenin eski taraçalarının üzerine açılan yolları oluşturmaktadır. Bu yollar arasında kalan alan çukurda kalmıştır ve bu nedenle de halk arasında "Çukur Mahalle" olarak anılmaktadır (Foto 19). Sel felaketi sırasında bu özelliği nedeniyle Dallık deresinden gelen sular ve balçık çukur mahalleyi tamamen işgal etmiş ve büyük hasarlara neden olmuştur.

Foto: 19- **Kasım 1995**. Dallık deresi üzerinde yer alan  
Ve “Çukur Mahalle” olarak bilinen yerleşim alanı. Doğu-Batı yönünde uzanan ve orta kesimi kenarlara göre daha  
çukur olan bu kesim, gerçekte Dallık deresinin doğal mecrasıdır. Bu nedenle normal yağışlarda bile birçok evi su  
basmaktadır.

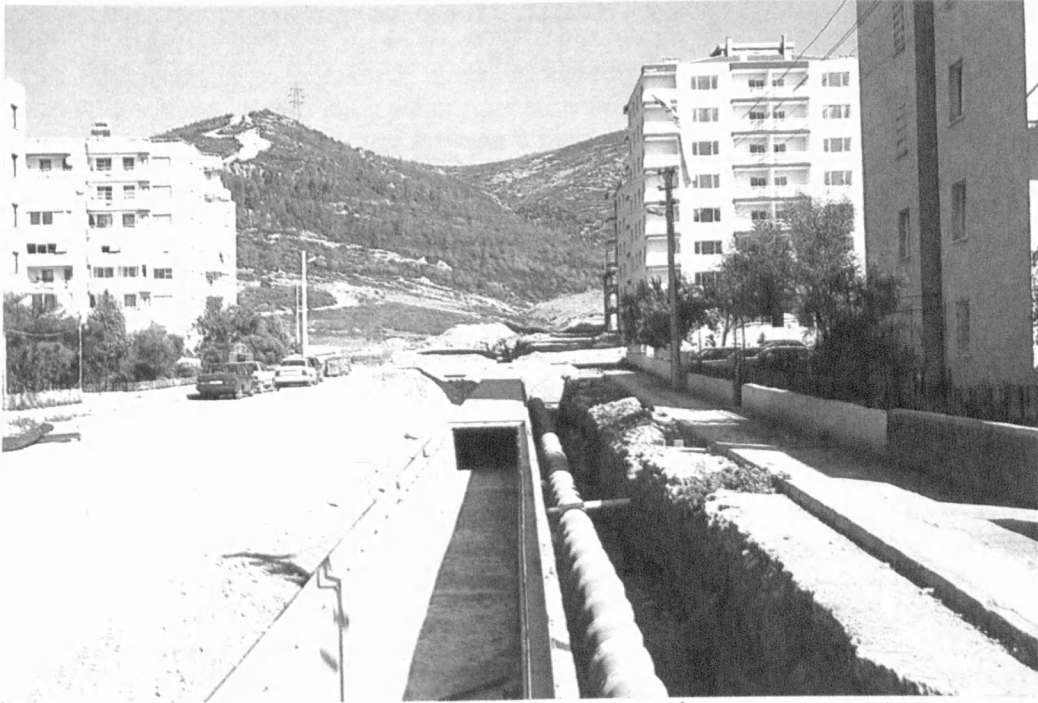
Günümüzde Dallık deresinde ıslah çalışmaları halen devam etmekte ve Çilekdağı tepenin eteklerinde Dallık dereleri kuşaklama kanalı yapılmaktadır. Bu kanal ile Dallık derelerinden gelen sular ile Çilekdağı tepe çevresinden kaynakların yüzey suları toplanarak Örnekköy deresine boşaltılacak, böylece Çukur mahallenin sel baskını tehlikesi önlenmiş olacaktır. Bize göre, kuşaklama kanalı amaca uygun bir şekilde projelendirilmiş ve yeri de isabetli seçilmiştir. Ancak, özellikle Çilekdağı tepeden gelen suları toplamak amacıyla Dallık vadisi önüne yapılan kanal çok dardır (1-1.5 m) ve suları toplayabilecek kapasitede değildir (Foto 20). Öte yandan, sel felaketi sırasında yaptığımız gözlemler, Çukur mahallenin yalnızca Dallık derelerinden gelen sularla değil, aynı zamanda Yamanlar deresinden gelen sularla da işgal edildiğini ortaya koymuştur. Bu nedenle, Dallık deresi üzerinde kuşaklama kanalı yapmak, bu mahallenin sel baskınlarından korunmasında yeterli bir çözüm olamayacaktır. Dallık dereleri kuşaklama kanalı sularının yine Örnekköy deresine boşaltılacak olması ise ayrı bir sorundur ve Örnekköy deresinin zaten yeterin var olan taşkın tehlikesini daha da artıracaktır.

Foto: 20- **Kasım 1999**. Çilekdağı tepenin eteklerinde yapılan Dallık dereleri kuşaklama kanalı. Bu kanal ile Dallık  
derelerinden gelen sular ile Çilekdağı tepe çevresinden kaynaklanın yüzey suları toplanarak Örnekköy deresine  
boşaltılacak, böylece Çukur mahallenin sel baskını tehlikesi önlenmiş olacaktır. Yapılan kanal çok dardır (1-1.5 m)  
ve suları toplayabilecek kapasitede değildir.
