# KELENDERİS ANTİK KENTİNDE 19. YÜZYIL SONUNA TARİHLENEN BİR KİLİSENİN DEĞERLENDİRİLMESİ

## ASSESSMENT OF A 19TH CENTURY CHURCH IN THE ANCIENT TOWN OF KELENDERİS

M. Rafet KISTIR

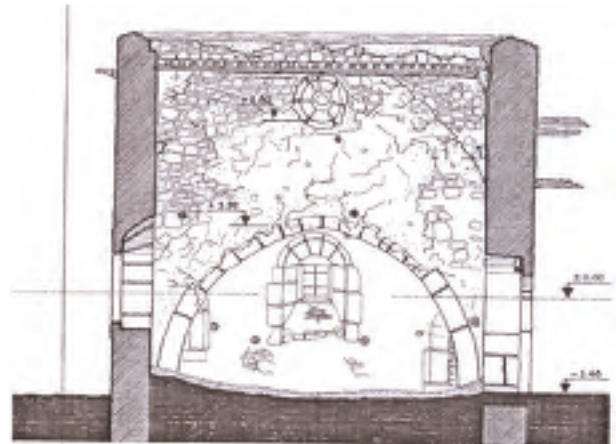
Res. 8 - Kilise kuzey cephesi.

Yapının kuzey cephesine baktığımızda kesme ve moloz taş örgünün kullanıldığı görülmektedir. Kesme taş yapının köşe ve pencerelerinde kullanılmıştır. Kesme taş ve kaba yonu moloz taş örgünün yer yer yıkıldığı görülmektedir.

Yine kesme taş aralarındaki derz boşalmaların ve moloz taş örgüdeki yıkılmalar yapının cephelerinde görülen genel bozulmalardır. Yaklaşık 3,80 kotunda yağmur sularını oluklardan alıp duvar temelinden uzağa akıtan, saçak kenarlarından dışarı doğru uzanmış çörtten adımı verdiğimiz oluklar görülür. İç duvarlarda en az 2 farklı zamanda sıva yapıldığı görülmektedir. Duvar örgüsünde belli bir taş malzemeye (kemerler hariç) bağlı kalınmamıştır. Farklı taş türleri ve tuğla ile kiremit parçalarına rastlanmıştır. Kesin olmamakla birlikte bu malzeme seçimindeki farklılıklar, kilisenin inşasında yakın çevreden bulunabilen malzemenin tercih edildiğini ve farklı dönemlerde yapılan eklentileri (onarımları) göstermektedir.

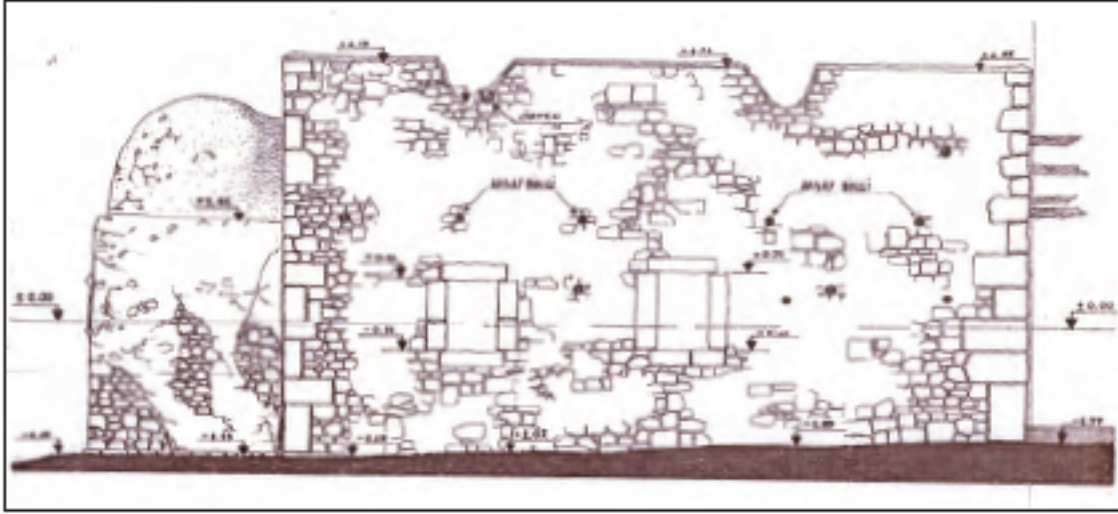
Res. 9 -  
Kilise  
güney  
cephesi.

Yapının güneyi kilisenin ana girişi kapısının yer aldığı cephedir. Giriş kapısının iki yanında yalın dikdörtgen planlı farklı kotlarda iki adet pencere bulunur. Bu cephede de köşe ve pencerelerde kesme taş, diğer yüzeylerde kaba yonu moloz taş örgü kullanılmıştır. Kilisenin giriş kotu ile ana apsisin kotunun farklı olduğu, yapının eğimli bir zemin üzerine oturduğu görülür. Bu kot farkı yıkılan naos bölümünün üst örtüsünden kaynaklanmaktadır.

Güney duvarı ile batı duvarının birleşim yerinde (kubbe başlangıcında) ciddi bir duvar tahribatının olduğu ve taşlar arasında gözle görünür boşluklar belirlenmiştir. Dışarıdan bakıldığında belli bir geometriye sahip (dikdörtgenler prizması) iri taşların daha çok boşlukları oluşturan kemerlerin taşıyıcılarında ve yapının duvar birleşim yerlerini oluşturan köşe akslarında kullanıldığını görüyoruz.

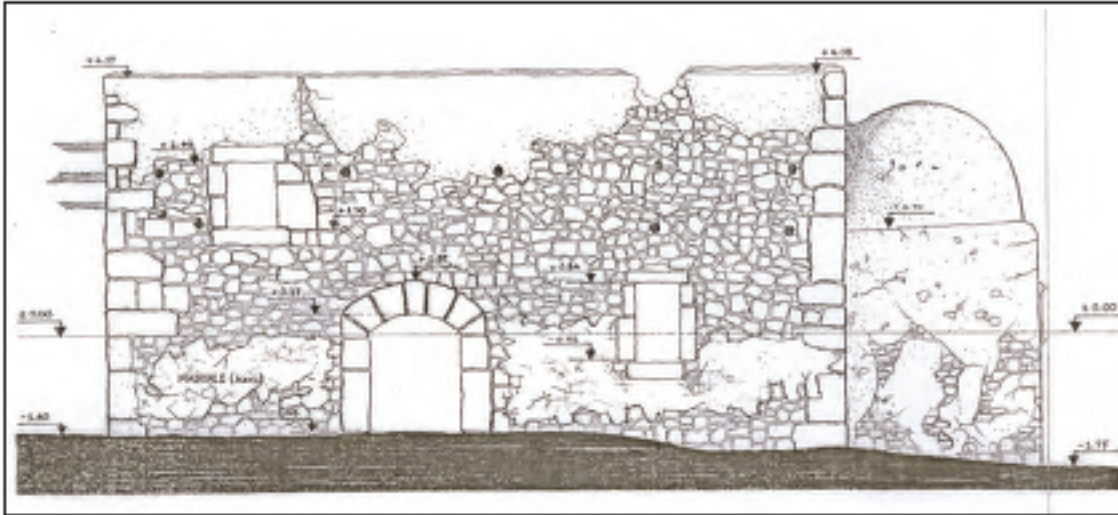
Res. 10 -  
Kilise  
doğu  
cephesi.

Apsis cephesinin görüldüğü bu cephede apsis yarım kubbesi ve düz atkı taşlı dikdörtgen penceresi görülmektedir. Bu cephede de yer yer kesme ve kaba yonu moloz taş örgü kullanılmaktadır. Bu cephede yapının güney duvarıyla birleştiği yüzeylerde açılmalar görülmektedir.

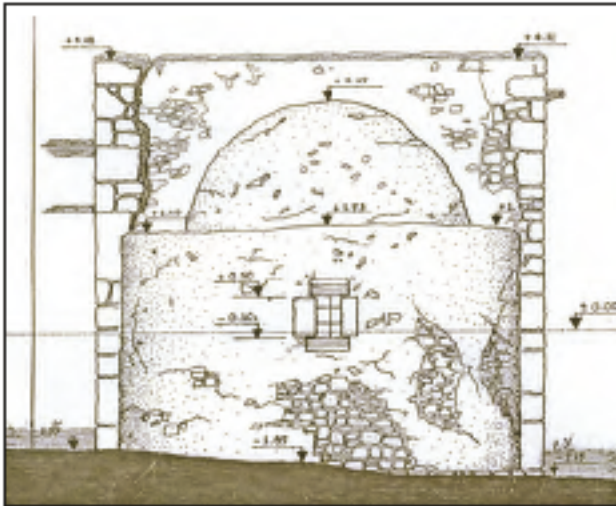
Res. 11 - Kilise batı cephesi.

Yapının batı cephesi de diğer cephelere benzerdir. Yine bu cephenin köşelerinde ve pencere etraflarında kesme taş örgü diğer yüzeylerde kaba yonu moloz taş örgü kullanılmıştır. Ancak yapıda genel olarak görülen bozulmalar bu cephede de taş aralarında derz boşalma ve yıkılmalar görülmektedir.

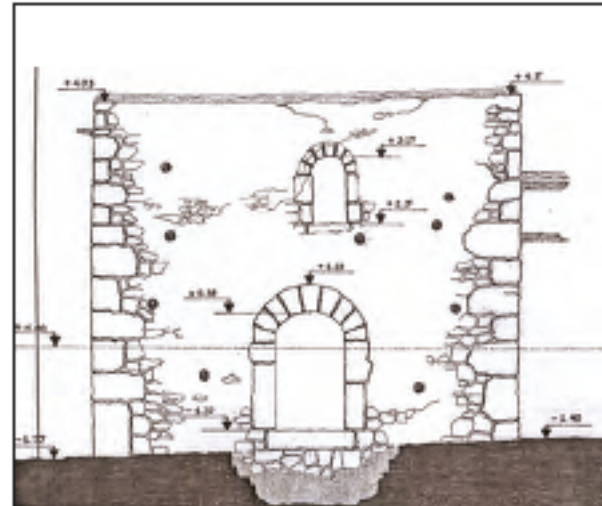
Şapelin iç mekanı yakından incelendiğinde duvar yüzeylerindeki 20 x 20 boyutlarındaki boşluklar mekanın iki katlı olduğunu fikrini vermektedir. Kuzey-güney yönde açılan bu boşluklara yerleştirilen ana ahşap kirişlemeler iç mekandaki ikinci katın ahşap malzeme kullanılarak yapıldığını göstermektedir.

Res. 12 - Duvar yüzeylerindeki ahşap kiriş boşlukları.

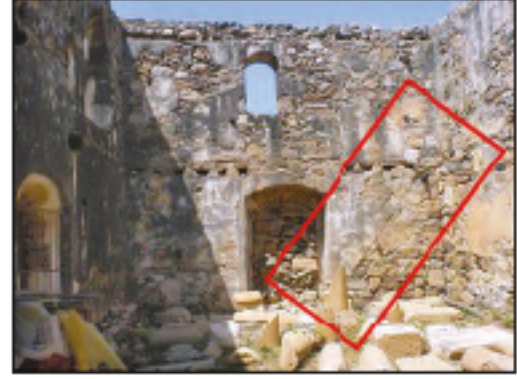
Ana ahşap kirişler ile sağlanan ikinci kata çıkış, yapının batısından sağlanmaktaydı. Çünkü iç mekanın kuzey ve güney duvar yüzeylerindeki 20x20 cm boşlukların güney giriş kapsından sonra kesildiği görülmektedir. Bu da bize ikinci kata yapının kuzey-batısına yerleştirilen ahşap bir merdivenle çıktığı tahmin edilmektedir. Zaten bu duvar yüzünde merdivene ait izler görülmektedir.

Res. 14 - Duvar yüzeyinde eski merdiven izi.

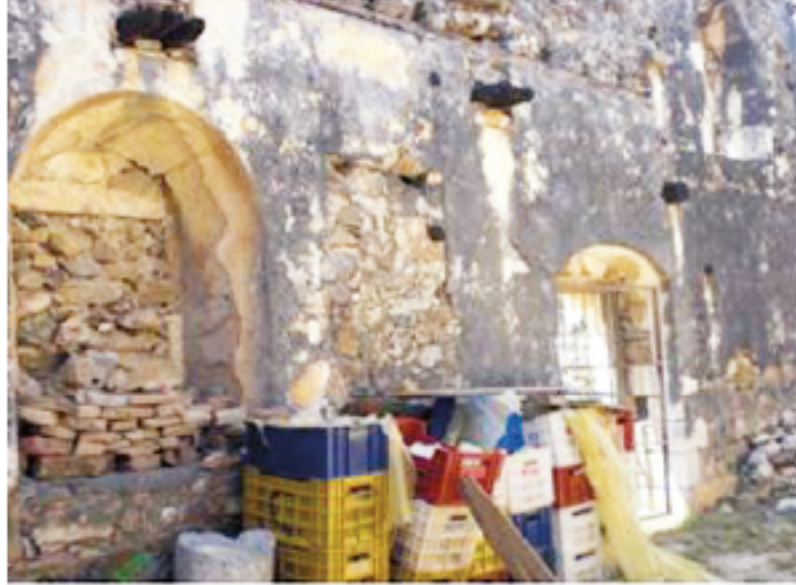
de etrafı kesme taşlarla çevrili rozet pencere yer almaktadır. Rozet pencere üzerinde yer alan ahşap giriş yuvaları, yapının üst örtüsündeki kuzey-güney yönünde atılan ana giriş yerlerini tanımlamaktadır.

Res. 15 -  
Ahşap giriş  
yuvaları.

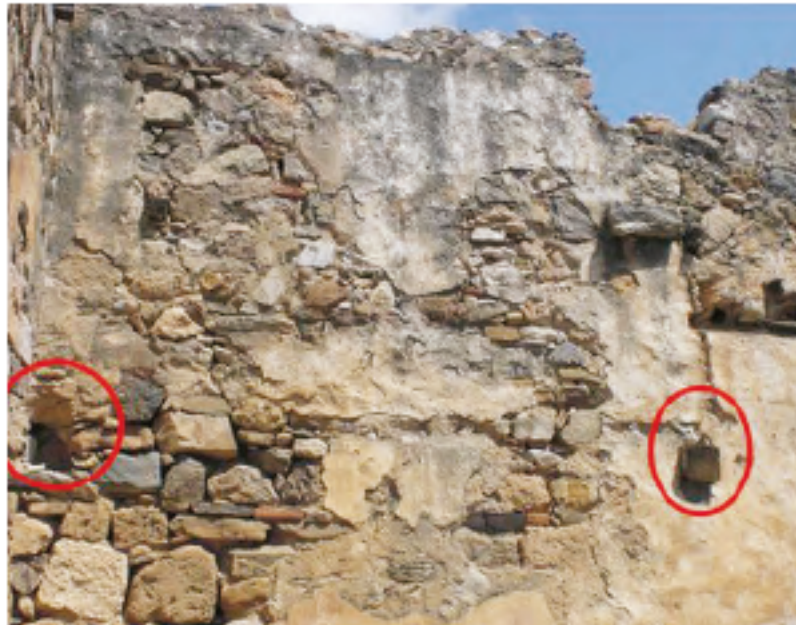
Res. 16 - Üst  
kata çıkışı  
sağlayan  
ahşap  
merdivenin  
yerleştirildiği  
kuzeybatı  
köşe.

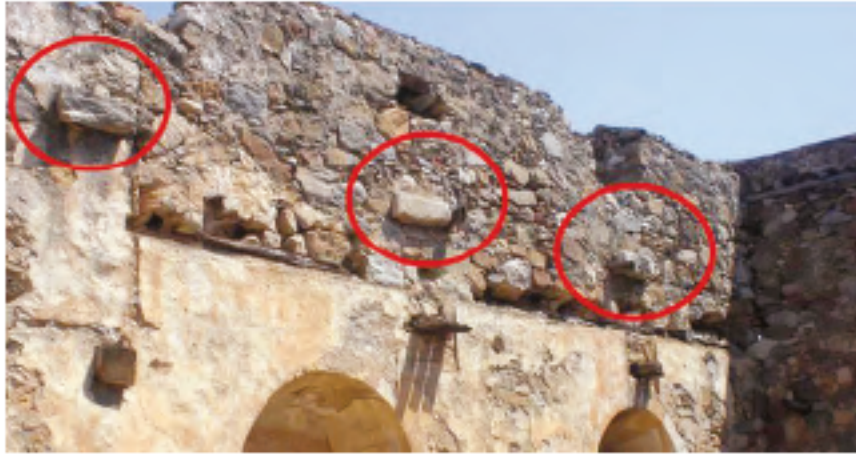
Yapının üst örtüsünün kuzey-güney yöne hafif eğimli düz toprak dam ile örtüldüğü yağmur sularının dış cephedeki taş çörtenler ile dışarı akıtıldığı anlaşılmaktadır. Üst örtü, iç mekanda kuzey-güney duvar iç yüzeylerinden dışarı çıkan üç taş konsola oturan payandalar ile de desteklemektedir.

Res. 18 - Payandaları taşıyan taş çıkıntılar ve üst sıralarında yer alan kırık boşluklarının görünüşü.
