## MİMARİ KORUMADA BELGELEME: BİLECİK-VEZİRHAN KÖPRÜLÜ MEHMET PAŞA CAMİ RESTİTÜSYON ÖNERİSİ

### DOCUMENTATION IN ARCHITECTURAL CONSERVATION: BİLECİK-VEZİRHAN KÖPRÜLÜ MEHMET PASHA MOSQUE RESTITUTION PROPOSAL

**Fotoğraf 1.** Köprülü Mehmet Paşa Camii Konumu ile Cepheleri

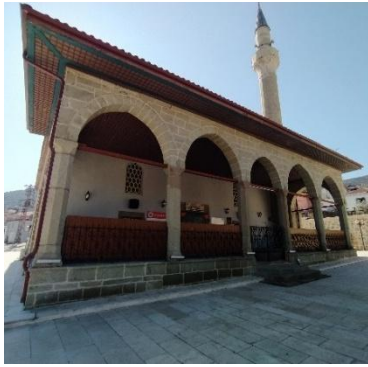
Taş sütunlar arasındaki açıklıklar demir korkulukla kapatılmıştır. Korkulukların detayları ve sütunlara zemin bağlantı biçimi, bunların özgün olmayıp daha sonraki bir dönemde eklendiğini göstermektedir. Kemerleri taşıyan taş sütunlarda yüzey kayıpları ile başlıklarda ve profillerde parça eksiklikleri gözlenmektedir (Fotoğraf 2b). Son cemaat yeri zemin kotu, avlu kotundan yaklaşık 60 cm yüksektir. Giriş açıklığında, mevcut durumda ferforje malzemeden çift kanatlı bir kapı bulunmaktadır.

a) Son Cemaat Yeri (Yazar Tarafından Hazırlanmıştır, 2023)

Son cemaat yeri korkuluklarının özgün tasarımda bulunup bulunmadığı da netlik kazanmamıştır. Eski fotoğraflar ve yakın çevredeki benzer örnekler, bu elemanın özgün olmayabileceğini göstermektedir. Minarenin batı beden duvarı üzerinde konumlanması ise tipolojik açıdan nadir görülen bir yerleşimdir ve yapının dönemsel özellikleriyle uyumu ayrıca değerlendirilmiştir.

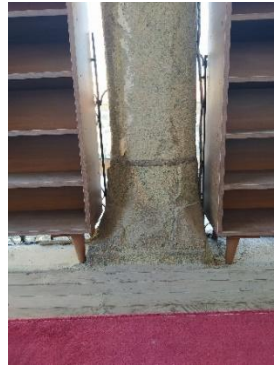
b) Son Cemaat Yeri Sütunlarında Yüzey Kayıpları (Yazar Tarafından Hazırlanmıştır, 2023)

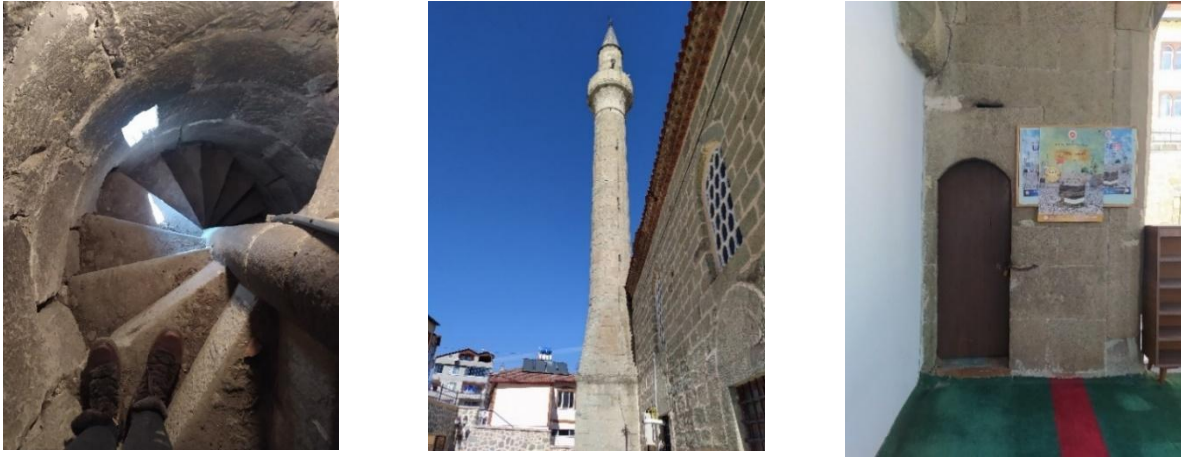
**Fotoğraf 6.** Köprülü Mehmet Paşa Camii Minaresi

kotta konumlanmışken, güncel minarede gövde kalınlaşmış, şerefe ise nispeten daha aşağıya alınmıştır. Ayrıca, külahın eğim oranı ve kaplama malzemesi de değişmiş, bu da minarenin yalnızca kısmi onarım değil, üst bölümünün tamamen yeniden inşa edildiğini düşündürmektedir. Bu tespitler, yapının silüetinde ve oranlarında 1965 müdahalesinin kalıcı izler bıraktığını ortaya koymaktadır. Ancak mevcut belgeler ve fotoğraflar, özgün minarenin ayrıntılı restitüsyonunu gerçekleştirmek için yeterli ölçüsel ve yapısal veriyi sağlamamaktadır. Bu nedenle çalışma kapsamında minareye ilişkin restitüsyon, yalnızca ana oran ve konum üzerinden değerlendirilmiş; ayrıntı çizimi ise ek saha araştırmaları ve daha kapsamlı belgeleme çalışmaları ile desteklenecek gelecekteki projelere bırakılmıştır. Yapı plan şeması bakımından irdelendiğinde, restitüsyonunda vaaz kürsüsünün bulunmadığı, aynı şekilde son cemaat yeri korkuluklarının da olmaması gerektiği sonucuna varılmıştır (Görsel 5b-5c). Osmanlı Arşivleri ve Şer'iyye Sicilleri'nde gerçekleştirilen taramalarda ise bu yapının onarımlarına veya plan şemasında değişiklik yapılmasına ilişkin herhangi bir belgeye ulaşılamamıştır. Bu durum, restitüsyon kararlarının doğrudan mevcut fiziksel izler, fotoğraf belgeleri ve yayınlanmış bilimsel kaynaklar üzerinden geliştirilmesini gerektirmiştir.

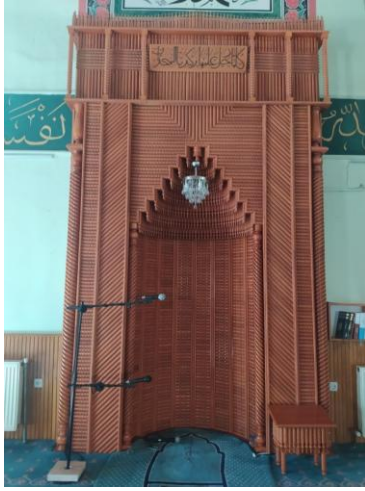
Mevcut durumda mihrap nişi, köşelik ve sekiz sıra kavsara lamba-zıvanalı (geçmeli) ahşapla kaplıdır. Yapım tekniği ve malzeme kullanımı incelendiğinde, mihraba yapılan ahşap kaplamanın muhdes olduğu sonucuna varılmıştır (Fotoğraf 9a). Ahşap mızraklarla döşenmiş, 0,65 m. derinlikteki kavsara nişi, mihraptaki özgün mukarnasların üzerine yapıldığı izlenimi vermiş ve yapılan analogik çalışmalarla bu tez desteklenmiştir. Yapı ile aynı dönemde inşa edilmiş dönem örnekleri de incelenmiştir. Bu örneklerde yer alan, orta bölümü yukarı doğru yükseltilerek taç formu verilmiş mihrap detaylarının, muhtemelen mihrap üzerindeki tüm kaplamaların sökülmesi sonrasında ortaya çıkacak olan özgün detaylarla benzerlik göstereceği öngörülmektedir. (Fotoğraf 9b-9c-9d-9e-9f).

a) Mevcut Ahşap Kaplı Mihrap (Yazar Tarafından Hazırlanmıştır, 2023)

Bu çalışmada mihrabın ayrıntılı restitüsyon çiziminin sunulmaması, mevcut veri eksikliği ve uluslararası koruma ilkelerine bağlılık nedeniyle bilinçli bir tercihtir. Harimdeki mihrap, yakın dönemde eklenen ahşap kaplama ile tamamen örtülmüş olduğundan, özgün kavsara, niş ve tezyinat unsurları görülemez durumdadır. Venedik Tüzüğü'nün 15. maddesi ile Burra Tüzüğü'nün 1.7 ve 3. maddeleri, kayıp unsurların ancak sağlam kanıtlara dayanılarak geri getirilebileceğini; aksi takdirde yeniden yapım ve temsilden kaçınılması gerektiğini açıkça belirtmektedir. Benzer şekilde, Nara Özgünlük Belgesi ile Londra Tüzüğü de, restitüsyon ve çizimlerin kanıta dayalı olmasını, belirsizliklerin ise açıkça belirtilmesini öngörmektedir. Mevcut durumda yalnızca eski plandan alınabilecek yaklaşık ölçüler ile Çobanoğlu'nun (2013) betimlemesi bulunmaktadır; bu veriler, ayrıntılı restitüsyon çizimi için gerekli güvenilirlik düzeyine ulaşmamaktadır. Ayrıca, Çobanoğlu'nun tanımladığı mihrabın özgün hâline ait verilere ulaşmak amacıyla yapılan araştırmalardan da doğrudan sonuç alınamamıştır. Bu nedenle çalışma, mihrabı sadece ana hatlarıyla ve mevcut ölçülerle sunmuş; detaylandırmayı, uygulama sürecinde
