## Damla Sulama Sistemlerinin CAD Tabanlı Bir Program ile Değerlendirilmesi: Kumkale, Çanakkale Örneği

Gökhan Çamoğlu<sup>1\*</sup> Kürşad Demirel<sup>2</sup> Levent Genç<sup>3</sup> İlker Eroğlu<sup>1</sup> Ahmet Boran<sup>1</sup>

## Evaluation of Drip Irrigation Systems with a CAD-based Program: A Case Study of Kumkale, Çanakkale

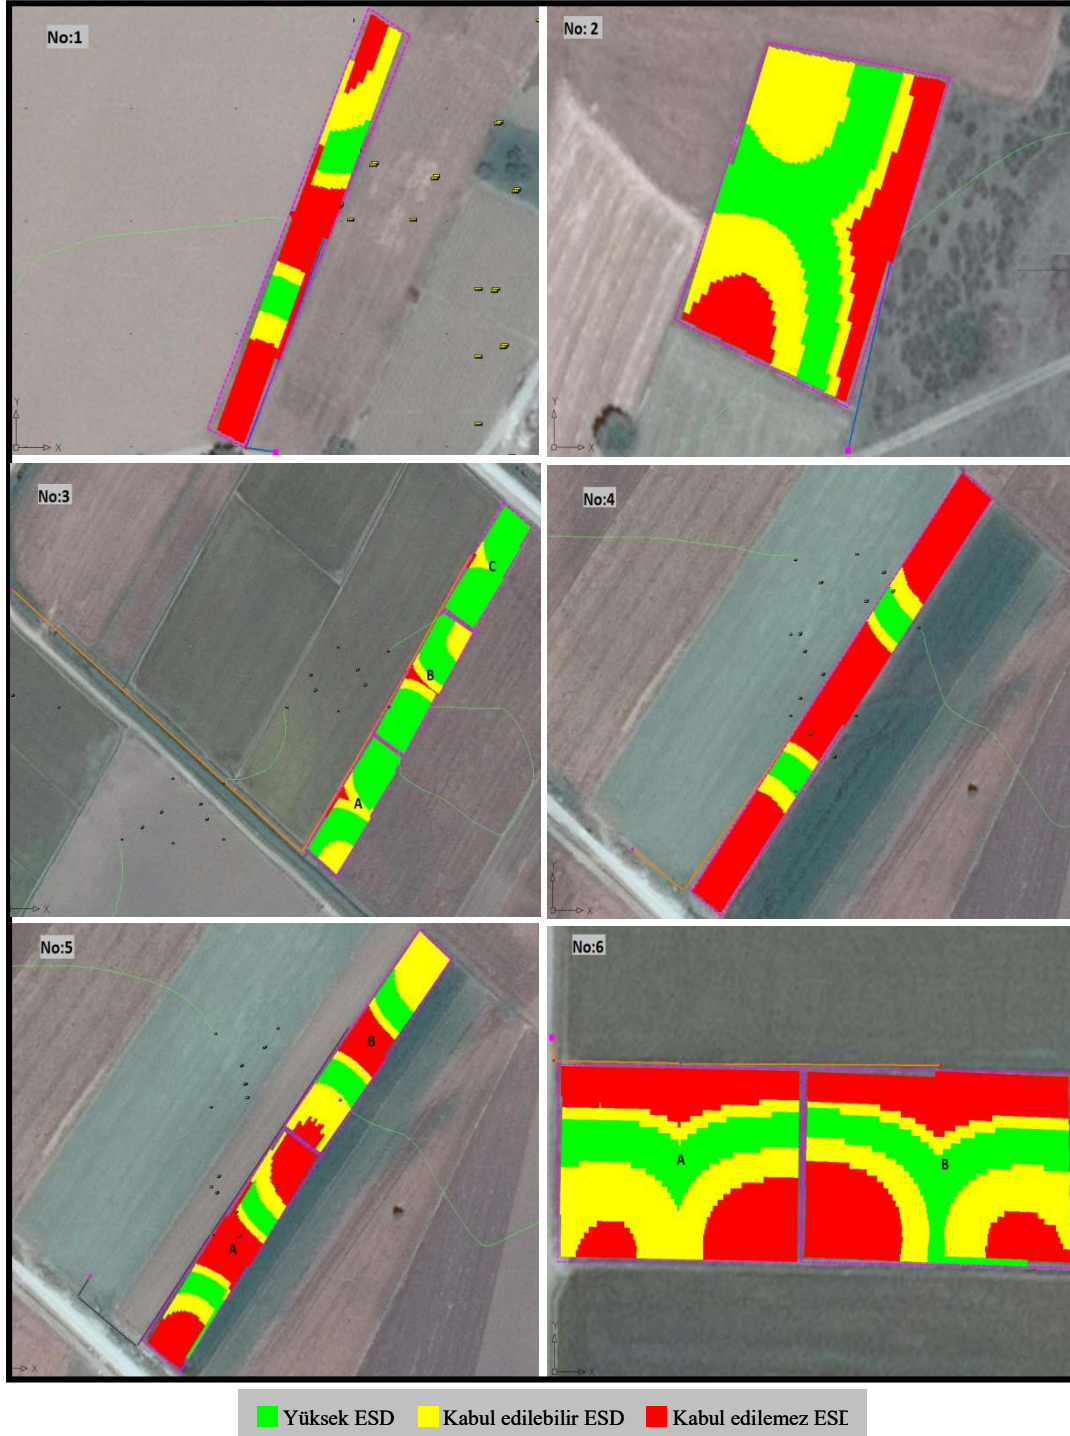
Şekil 2. 1-6 nolu işletmelere ilişkin eş su dağılım (ESD) haritaları

Eş su dağılımını gösteren Şekil 2 incelendiğinde, kırmızı bölgelerin birçok alanda oldukça fazla olduğu görülmektedir. Bu da söz konusu bölgelerde, damlatıcılar arasındaki basınç farklılığının %10’u aştığını göstermektedir. Bu alanlarda ya olması gerekenden düşük, ya da fazla basınç elde edilmektedir. Özellikle ana borunun manifold boruya bağlandığı noktalarda yüksek, söz konusu noktadan uzaklaştıkça düşük basınçlı bölgelerin oluştuğu anlaşılmaktadır. Bu da giriş kısmındaki damlatıcıların daha yüksek debiye, sondaki damlatıcıların da daha düşük debiye sahip olmalarına neden olmaktadır. Böylece bazı bitkilere gereğinden az, bazı bitkilere ise gereğinden fazla su uygulanmaktadır.

Suyun en son ulaştığı noktalarda da düşük basınç değerleri oluşması nedeniyle debideki farkların giderek arttığı düşünülmektedir.

Simulasyon sonuçlarına göre sadece üç işletme istenilen eş su dağılım kriterlerini sağlamıştır. Genel olarak bir değerlendirme yapıldığında 20 işletmeye ait ortalama CU ve EU değerleri istenilen eş su dağılım kriterlerini sağlayamamıştır. Eş su dağılım haritalarına göre, özellikle su giriş yerlerinde basıncın yüksek olmasından kaynaklanan su dağılımı bakımından yetersizliklerin olduğu tespit edilmiştir.

Sonuç olarak, incelenen arazilerdeki mevcut damla sulama sistemlerinin tekniğe uygun olarak doğru tasarlanmadığını ve buna bağlı olarak da eş su dağılımının oldukça yetersiz olduğu belirlenmiştir. Bu nedenle, kurulacak olan damla sulama sistemlerinin istenilen düzeyde eş su dağılımının sağlanabilmesi için mevcut koşullara uygun olarak sistem tasarımının konusunda uzman mühendisler tarafından yapılması ve söz konusu program ile de damla sulama sistemi araziye kurulmadan önce sistemin eş su dağılım düzeyinin belirlenmesi önerilebilir.
