## Konya ve Çevresindeki Selçuklu Dönemi Tarihi Yapılardaki Taş Malzemede Bozulmalar

## **Deteriorations in Stone Material in Konya and Surrounding Seljuk Period Historical Buildings**

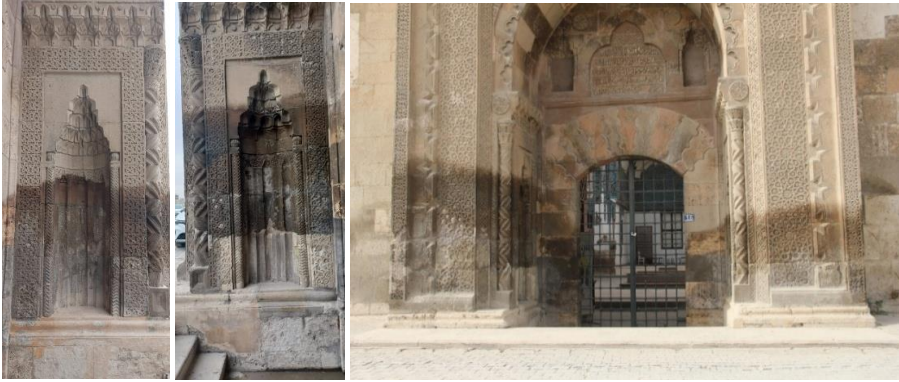
Medrese'nin taş kapısında zemin suyunun kapiler yükselmesi sebebiyle yaklaşık olarak 1.50 m. seviyesine kadar taşlar su emmiştir. Medresenin bütün duvarlarıyla beraber taş kapısında kullanılan "Kiçi Musna- Kiçi Muhsine" veya "Sille" taşı yumuşaklığı ve kolay su emme özelliğiyle çabuk tahrip olabilmektedir. Nem kaynaklı olarak taş kapıda renk değişimi, çiçeklenme ve yüzeylerde bozulmalar ve taş işlemlerinde kayıplar gözlenmiştir (Resim 1, 2).

**Foto 1:** Taç kapı mihrabiyelerinde ve taç kapıda nem kaynaklı renk değişimleri

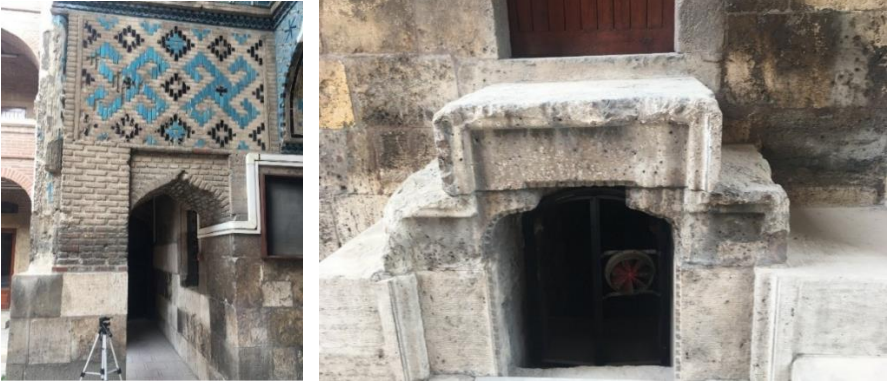
**Foto 2:** Medresenin iç avlusu taş yapılarda görülen kararmalar

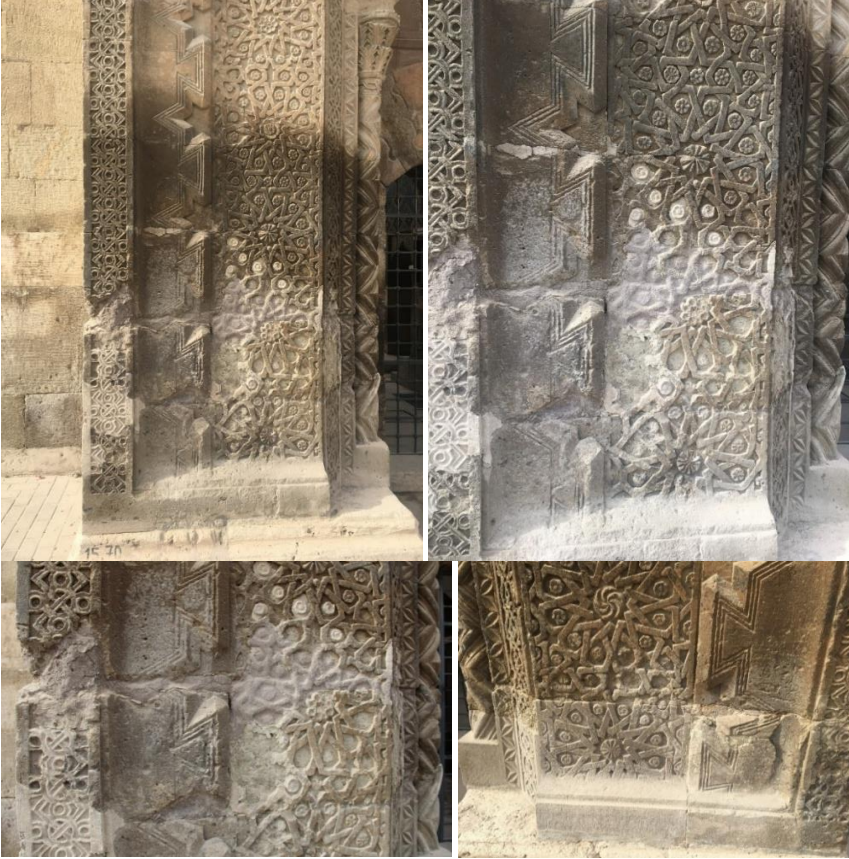
Medrese Taş kapısında nem kaynaklı tuzlanma, renk değişimi, çiçeklenme ve yüzeylerde kopmalar, taş işlemlerinde kayıplar gözlenmiştir (Resim 3).

**Foto 3:** Taş kapıda giriş kısmında gözlenen nem kaynaklı renk değişimi, çiçeklenme ve yüzeylerde kopmalar, taş işlemlerinde kayıplar

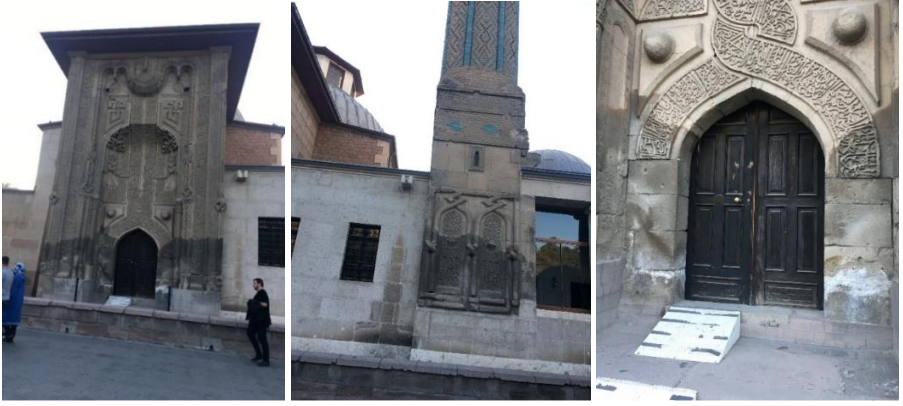
Medresenin Taç kapısı zemin suyunun duvarda kapiler olarak yükselmesi sebebiyle yaklaşık olarak 1.50 m. seviyesine kadar taşlar su emmiştir. Taç kapıda zemin suyunun yükselmesi sonucunda renk değişimleri (kararmalar), erimeler ve dökülmeler olmuştur (Resim 4-5-6). Geçmiş dönemde yol kotundan daha yüksekte olan Medresenin giriş kotu, günümüzde yol kotunun yükselmesi sebebiyle yol seviyesinin altında kalmıştır. Bu durum yüzeysel suların binaya ve kapiler olarak duvarlara nüfuz etmesine sebep olmuştur (Eroğlu ve Halaç, 2022).

**Foto 4:** Medresenin taç kapısında ve minare kaidesinde nem kaynaklı renk değişimi

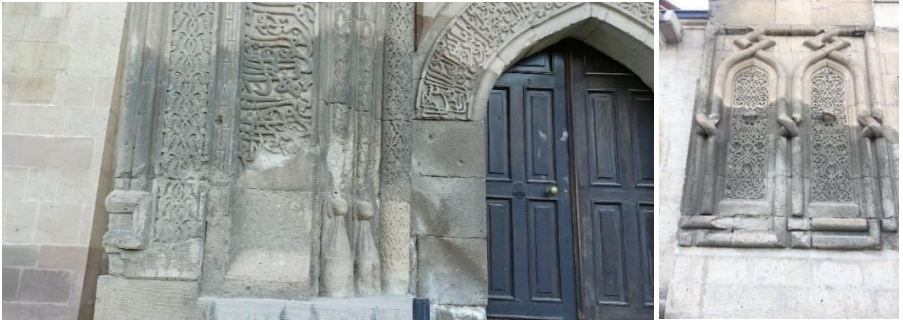
**Foto 5:** Taç kapıda giriş kısmında ve minare kaidesinde gözlenen nem kaynaklı renk değişimi, çiçeklenme ve yüzeylerde kopmalar, taş işlemlerinde kayıplar

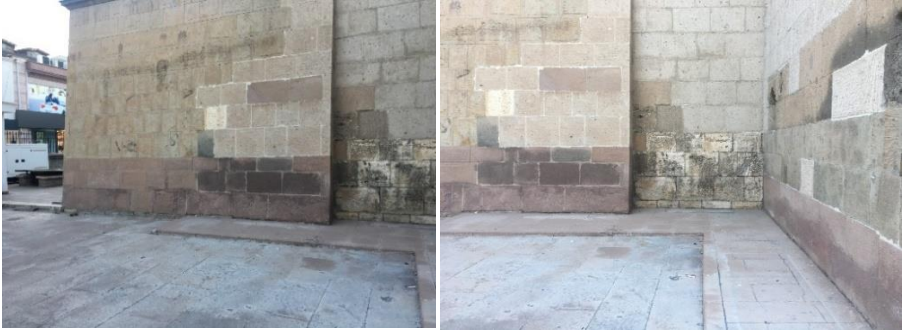
**Foto 6:** Medresenin dış duvarlarında nem kaynaklı renk değişimi

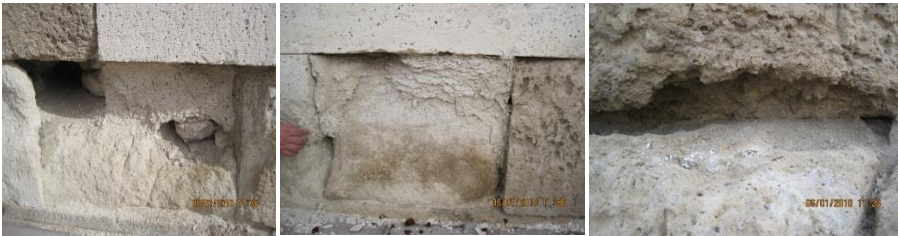
Sultanhanı kervansarayında farklı kil içerikli iki tür marn kullanılmış olup, kil oranı fazla olan marn rutubet ve kapileriteden daha fazla etkilenerek bozuşmalar meydana gelmiştir (Yıldız vd., 2010), (Resim 8, 9).

**Foto 8:** Sultanhanı Kervansarayı duvarlarda yapı taşı olarak kullanılan Andezitik Tüfteki ve marn'da bozulmalar

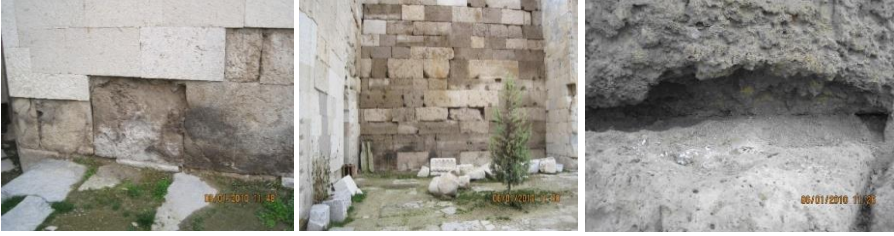
Kervansaray düz bir arazide killi- siltli bir zemin üzerine oturmaktadır. Son yıllara kadar yer altı suyunun yüzeye yakın olduğu bilinmekte olup yapılan drenaj ile yer altı suyu düşürülmüştür. Kışın yüzeysel sular Kervansaray etrafında birikmiş kapiler olarak yükselen su Kervansarayın duvarlarını etkilemiştir.

**Foto 9:** Suyun kapiler olarak yükselmesi sonucu kervansaray duvarlarda oluşan bozulmalar

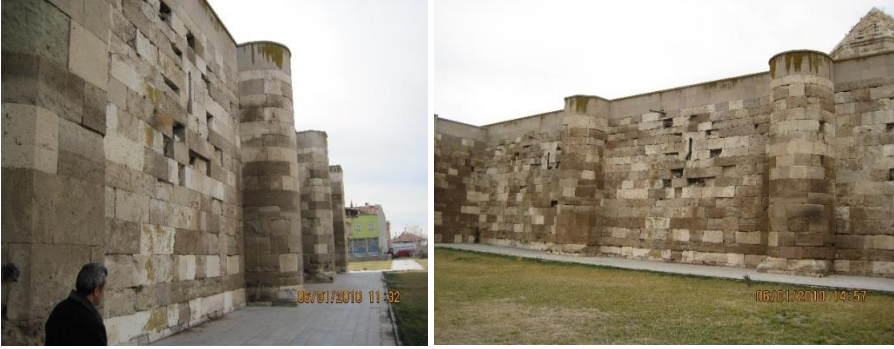
Yağmur sularının oluklardan çıkarken duvarla temas etmesi sonucu yaptıkları aşındırıcı etki de özellikle kolayca aşınan taşla yapılmış tarihi yapılarda önemli hasarlara yol açabilir. Sultanhanı kervansarayında oluklardan akan suyun ve bilhassa hanın kuzey cephesinde yağmur sularının kolayca aşınan taşları, donma-çözülme evresine bağlı olarak eritmesi açık bir şekilde görülmektedir (Resim 10).

**Foto 10:** Oluklardan gelen yağmur suyu etkisiyle oluşan bozulma
