YAPILARIN CEPHE KAPLAMA MALZEMELERİNDE HASAR OLUŞTURAN ETKİLERİN TESPİTİ VE ÇÖZÜM ÖNERİLERİ – KONYA PTT HİZMET BİNASI ÖRNEĞİ*

The Determination of The Effects Causing Damage in Buildings Facade Covering Materials and Solution Proposal- Konya PTT Service Building

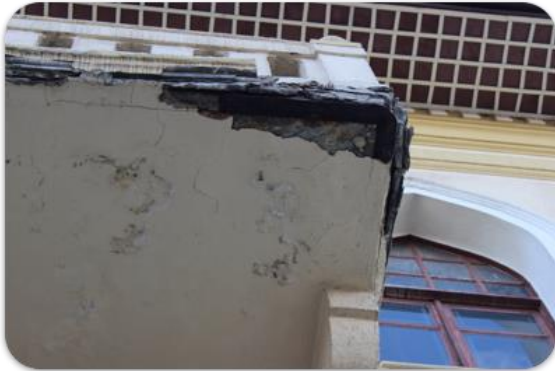
Su, yapım sırasında yapı için çok önemlidir. Bağlayıcı içerikli tüm malzemelerin suya ihtiyacı olur. Ancak yapımı tamamlanmış, gerekli mukavemetini almış harç ve benzeri yapı malzemelerinin artık su ihtiyacı kalmamaktadır. Tamamlanmış yapı için artık su sadece hasar oluşturan etki yaratacaktır. Bu sebeple yapı cephesini ilgilendiren su ile ilgili tüm unsurlara önlem almak gerekir. Gerekli yerlere su yalıtımı yapılırken bazı yerlerde de tasarım olarak önlemler alınabilir. Basit bir tasarımla oluşturulan damlalıklar yağmur ya da yıkama sularının cephe yüzeyinde tutulmalarını engelleyerek ve bu noktalardan akmasına sebep olmaktadır. Akmaya başlayan sular, balkon ve benzeri yatay çıkmaların damlalık düzenlenmemiş döşemelerinde yüzeye tutunurlar. Uzun süre etkili olan su kaplama malzemesi bünyesinde hasara yol açmaktadır (Resim 1-2).

Resim 1. Damlalık detayı yapılmamış balkon
Figure 1. Balcony without dropper detail

- Bölüm 2.1’de yanlış detay tasarımından kaynaklanan hatalara örnek olarak yapının balkon çıkmasında damlalık detaylarının düşünülmemesi gösterilebilir. Bu noktada su etkisi ile bozulmuş yüzeyler tespit edilmiştir. Damlalık detayı yapılmadığından su yüzeye fazlaca tutunmuş ve öncesinde meydana gelen kılcal çatlaklar sebebiyle bozulmalar başlamıştır. Bu sorunun önlenmesi için suyun yatay çıkma yüzeylerine tutunmasını engelleyecek damlalık düşünülmalıdır. Son kat kaplama malzemesi ile suyun damlamasını sağlayacak detaylandırma mümkün olabilir.

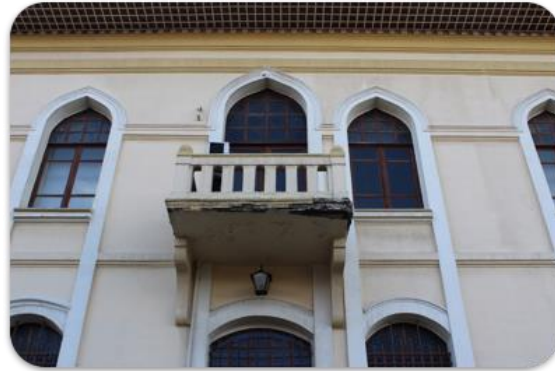
Resim 2. Balkonun hasara uğramış kısımlarının genel görünüşü
Figure 2. General view of the damages on the balcony

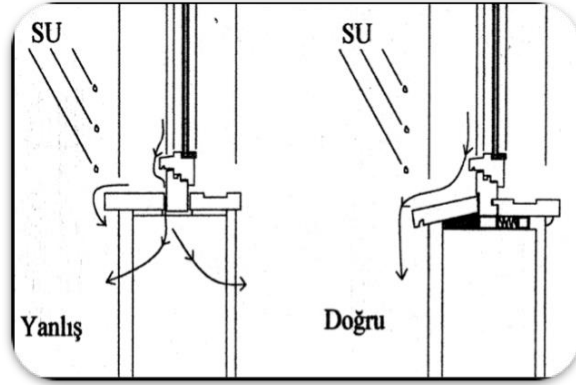
Resim 3. Pencere denizliklerinde (Doğru-Yanlış) damlalık detayı.

Figure 3. (Wright-wrong) dropper detail in window sill

Pencere denizliklerinde suyun duvar bünyesine girmesine engel olacak şekilde detaylar geliştirilmelidir. Kasa ve denizlik birleşim yerlerine elastik dolgular uygulayarak su yalıtımı sağlanmalıdır. Yağmur sularını bu noktalardan uzaklaştırmak için eğimli ve damlalıklı detaylar geliştirilmelidir (Resim 3). Resim 4' te görüldüğü üzere yağmur sularının denizliklerden damlamaması sonucunda hasarlar oluşmuştur.

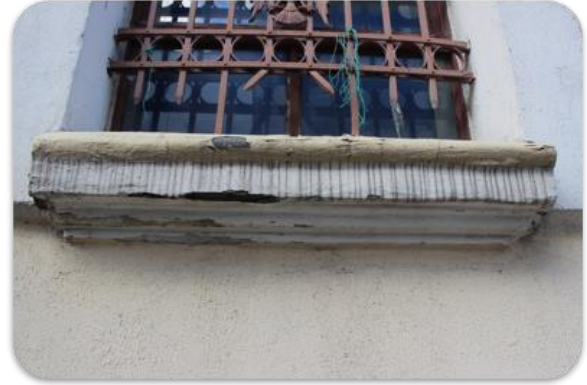
Resim 4. Damlalık yapılmamış pencere denizliğinde meydana gelen hasarlar

Figure 4. Damages in window sills without dropper

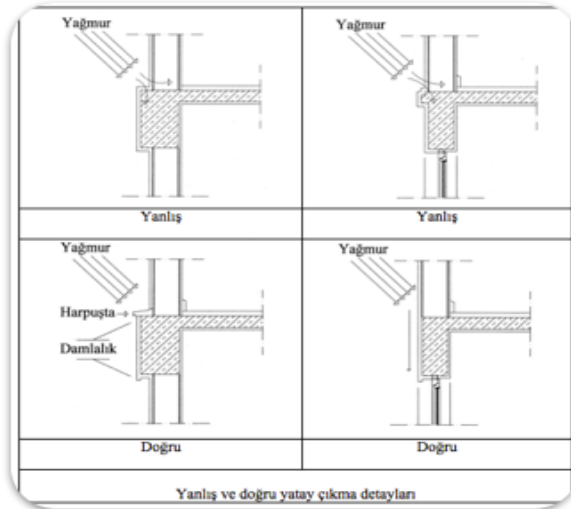
Resim 5. (Doğru-Yanlış) Yatay çıkma (Korniş) detayları

Figure 5. (Wright-wrong) horizontal projection (cornice) details

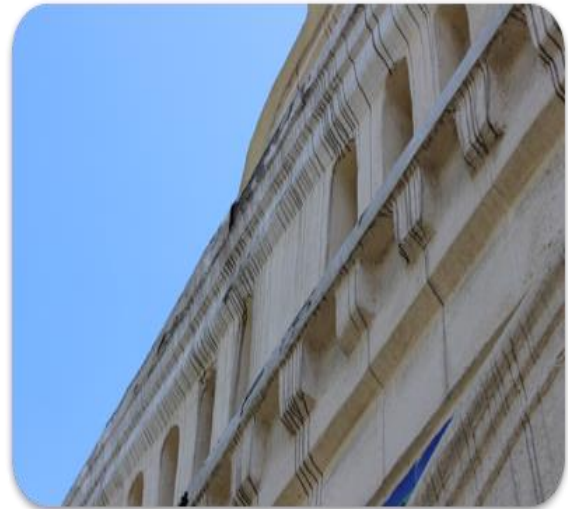
Duvar üzerinde suyun hareketini kolaylaştıracak biçimde akıntı verilmemiş kornişlerden, tasarımı hatalı yapılmış çıkmalardan suyun duvar bünyesine girmesiyle hasarlar oluşur. Yanlış detaylandırma sonucunda yapılan yatay çıkmalarda yağmur suları bu bölgede uzun süre malzeme ile temasta kalacak ve cephe kaplama malzemesine zarar verecektir (Resim 5). Ayrıca çevrede bulunan toz vb. parçacıklar, araçlardan yayılan egzoz dumanı gibi kirletici unsurlar bu kornişlerde birikinti oluştururlar. Gerekli düzenleme yapılmadığı takdirde yağmur suları ile birleşen bu kirleticiler cephe yüzeyine akacak ve kaplama üzerinde istenmeyen görüntüler ortaya koyacaktır (Resim 6).

Resim 6. Kornişlerde oluşan kirlenmeler

Figure 6. Pollution in cornices

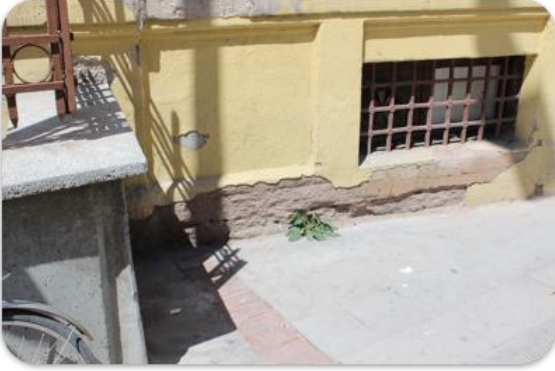
Zeminden uzaklaştırılmayan sular çatlaklardan sızarak yapının toprakla birleştiği yüzeylerden malzeme ile temas etmeye başlarlar. Bu bölümlerde yapının temelinden itibaren su yalıtımının yapılmış olması gereklidir. Su yalıtımı olmayan bölümlerde yapı malzemesi suyu basınç nedeniyle bünyesine almaya başlar. Malzeme bünyesinde yer alan boşluklardan kılcal yolla (kapiler) yükselerek yapı malzemesinin ıslanmasına neden olurlar. Bu ıslanma, Bölüm 2' de belirtilen etkenlerin aktif olmasıyla özellikle yapının zeminle birleştiği noktalarda yoğunlaşmış hasarlar meydana gelmiştir. Aşağıda görülen Resim 7 ve Resim 8 aynı noktadan çekilmiştir. Yağmurlu bir zamanda çekilmiş fotoğrafta da görüldüğü üzere yağmur suları zeminle yapının birleştiği noktalardan malzeme yüzeyinin ıslanmasına neden olmuştur (Resim 8).

Resim 7. Yapı malzemesinde kapiler su etkisi ile meydana gelen hasar.

Figure 7. Damage occurred in building material with the capillary water effect

karşılaştığımız hasarları oluşturmuşlardır. Bu noktada zemin sularının malzeme bünyesine geçmesini engellemek için kısmi kazılar yapılarak malzemenin toprakla birleştiği noktalarda su yalıtımı yapılmalıdır. Ayrıca diğer şekillerden zemine ulaşan ve yeraltına sızabilecek sular (yağış yoluyla, yıkama suları vb.) yapıdan başlayarak suyun uzaklaştırılabileceği kaldırım düzenlemeleri yine bu kaldırımların içine yerleştirilecek gizli kanallar ile suyun yapı zeminine sızması engellenmelidir.

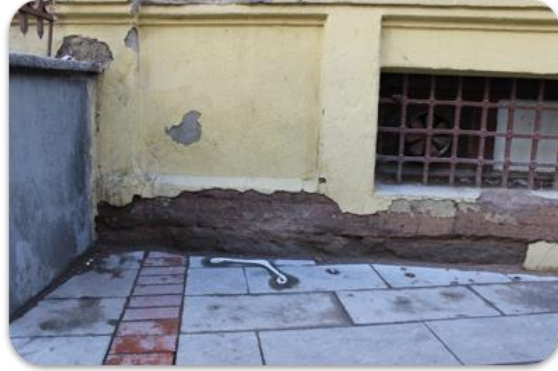
Resim 8. Resim 7'de görülen hasar bölgesinin yağışlı bir günde görüntülenmesi.

Figure 8. The view of the damaged region in Figure 7 in a rainy day

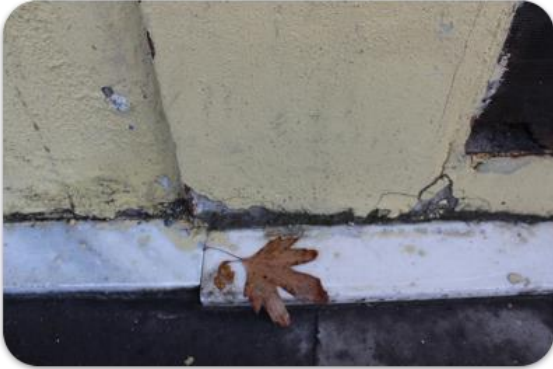
Resim 9. Yapının zeminle birleştiği noktalarda yanlış detaylandırmalar.

Figure 9. Wrong details on the junction points of building and ground

Yapıların zeminle birleştiği bölümlerde doğru düzenlenmelerin yapılması gereklidir. Zemine gelen suların yapı ile zemininin birleştiği noktada kalması ile hasar oluşturan nedenler ortaya çıkar. Suyun yapıdan uzaklaştırılması için uygun eğimli bir kaldırım düzeni sağlamak gereklidir. Yapı çevresinde oluşturulacak kanallar ile yağmur sularının yapının temelinden uzaklaştırılmasını sağlayacak çözümler üretilmelidir (Resim 9-10).

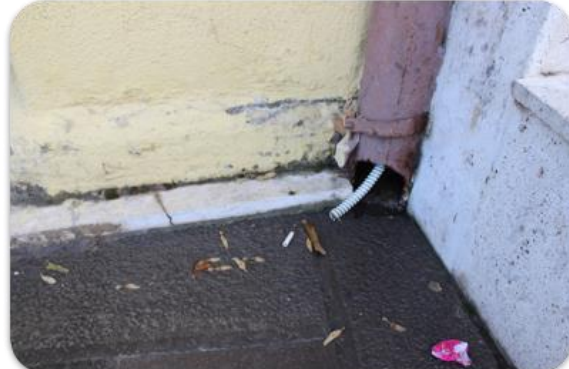
Resim 10. Yağmur indirme borusundan gelen sular yanlış detay sebebiyle zeminden uzaklaştırılmıyor.

Figure 10. The water coming from the rain water drainage pipe cannot be removed from ground because of the wrong detail

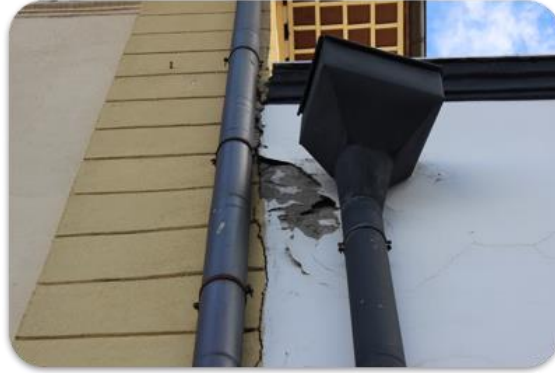
Çalışmaya konu olan yapının bitişik olduğu komşusu arasında derz boşluğu uygun biçimde tanzim edilmemiştir. Bu nedenle söz konusu yapı, komşu binanın hasar oluşturan etkilerine maruz kalmıştır. Bunun sebebi, detayı oluşturan uygulama hataları ile bakım ve onarımın düzenli yapılmamasından kaynaklanır. Oluk hizasından iki yapının birleşim noktasına sızan sular zamanla bozulmaya neden olmuşlardır (Resim 11).

Resim 11. Bitişik yapılarda dilatasyon derzi düzenlenmemesi ile oluşan çatlaklar ve komşu binada saçak detayı sorunları.

Figure 11. The cracks formed because of the lack of dilatation pointing in adjacent buildings and eaves detail problems in the neighbor building

Söz konusu yapı ile komşusu arasında derz boşluğu tanzim edilmeli, bu sebeple hem yapıların farklı oturmaları hem de yüzey malzemeleri arasında genişleme farklarının oluşturacağı çatlakların önlenmesi sağlanabilecektir (Resim 12). Bu tür birleşim noktalarının hareketliliğe izin verir biçimde düzenlenmesi (derz boşluğunun elastik malzemelerle doldurulması) gerekirken cephe hattında alüminyum profil çıta vb. malzeme ile gizlenmesi önerilebilir. Aksi takdirde Resim 13’de görülen derz çatlağı oluşup Bölüm 2’de bahsi geçen hasar oluşturucu etkilerden bir veya birkaçı birleşerek bu noktada hasarın büyümesine neden olurlar.

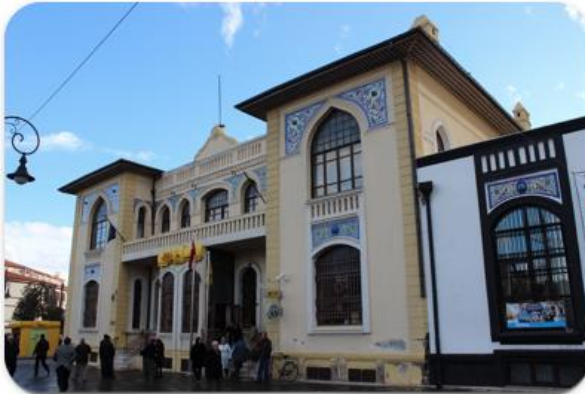
Resim 12. Yapının komşu bina ile olan ilişkisinin genel görünüşü.

Figure 12. General view of the relationship between two buildings

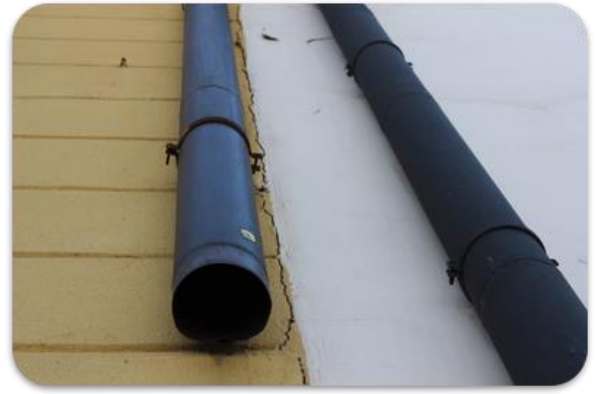
Resim 13. Dilatasyon derzi yapılmamış kısımlarda oluşan çatlaklar.

Figure 13. The cracks occurred in sections without dilatation pointing

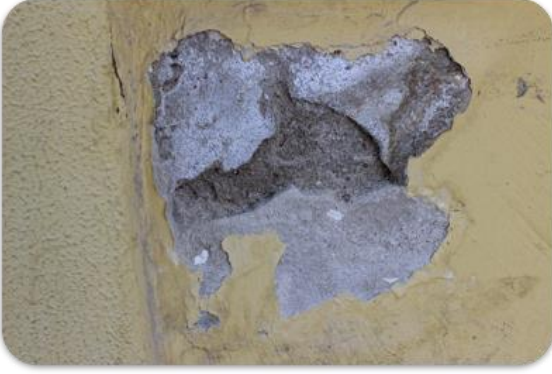
Yağışlar yoluyla atmosferden gelen sular, içlerinde çözülmüş değişik kimyasal maddeler taşır. Bu maddeler yapı elemanlarına zarar veren bir etkiye sahiptir. Islanmış malzeme içerisinde bulunan ve içinde çözülmüş kimyasallar barındıran su, kuruma devresinde yüzeye doğru hareket ederek buharlaşır. Ancak buharlaşma anında beraberinde sürüklediği çözülmüş tuzlar, malzemenin dış yüzeyinde çiçeklenme adı verilen yüzeysel bir oluşuma neden olur (Resim 14-15).

Resim 14. Su etkisine maruz kalmış hasarlı yüzeylerde çiçeklenme.

Figure 14. Florescence on damaged surfaces affected by water

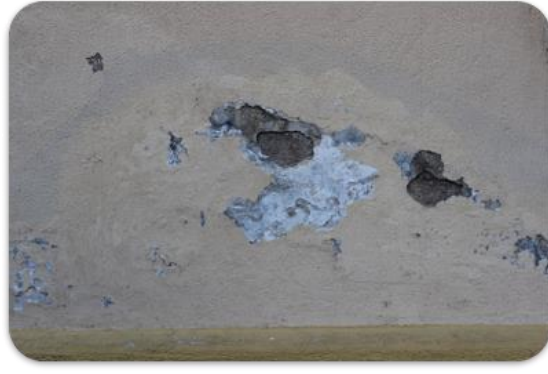
Resim 15. Çiçeklenmenin görsel kirlilik oluşturması.

Figure 15. Visual pollution formed by florescence

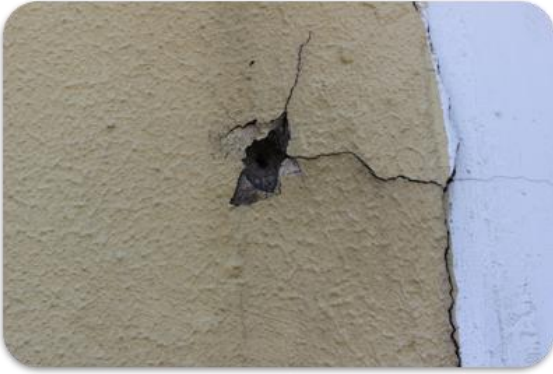
Resim 16. Montaj için kullanılan vida deliği, genleşme farklılığından meydana gelen çatlaklar.

Figure 16. The screw hole used for montage, cracks occurred because of expansion differentiation

Isı etkisi malzemelerde farklı genleşmelere neden olurlar. Farklı malzemelerin beraber kullanıldığı yerlerde elastik malzemelerin kullanılması ile farklı genleşme ve büzülme sonrası fiziksel değişiminin hasar oluşturmaması sağlanabilir. Söz konusu yapıda görülen bazı hasarların bu sebeple oluştuğu tespit edilmiştir. Aşağıdaki Resim 16 ve Resim 17'de yağmur indirme borusunun sabitlenmesi için açılan deliğin etrafının zamanla çatlaması ve kaplama üzerinde oluşturduğu çatlaklar görülmektedir. Yeteri kadar genleşme alanı bulamayan metal vidalar bu tarz hasarlar meydana getirebilirler. Bu tür uygulama noktalarında dübel ile birlikte delik içine elastik bir malzeme takviye edilmelidir.

- Bölüm 1.3.1’de ele alınan ısı etkisi altında sorunların temel kaynağını oluşturur. Farklı malzemelerin bir arada kullanıldığı kısımlarda farklı genleşme oranları ile kılcal çatlaklar meydana gelmektedir. Bu çatlaklar zaman içinde diğer fiziksel etkilere maruz kalarak büyümeye başlar. Buna benzer sorunlar yapıda da tespit edilmiştir. Özellikle yüzeye montaj sırasında kullanılan dübellerin yeterli esnekliği gösterememesi ya da uygun imalatının yapılmaması gibi durumlardan oluşan hasarlar Bölüm 3’te gösterilmiştir. Bu tür noktalarda ve farklı yapı malzemelerin birleşim yerlerinde genleşme ya da büzülme izin verecek esnek malzemelerle desteklenmesi gerekmektedir.

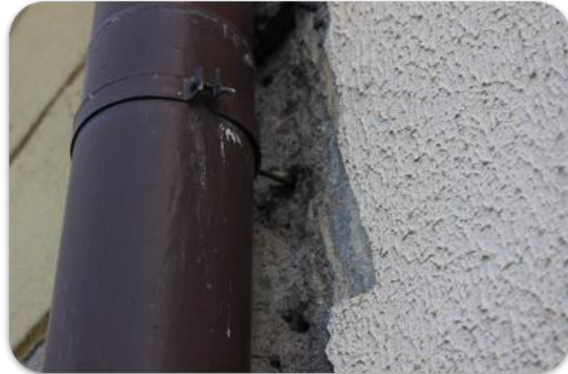
Resim 17. Genleşen çatlaklardan parçalar kopmaya başlayarak zaman içinde hasarlar büyümektedir.

Figure 17. Pieces break off from expanded cracks and damages get bigger

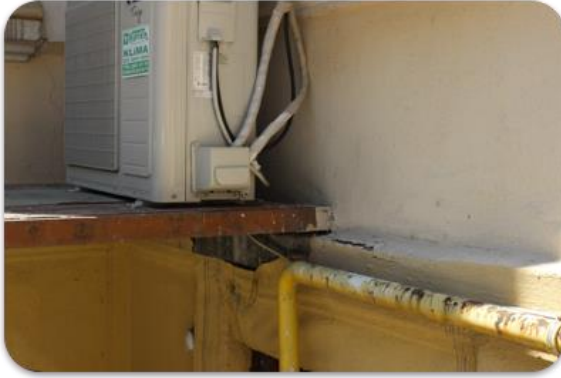
Yapı bünyesine eklenen bazı cihazların (genellikle klima) cephe yüzeyine eklenirken yapılan hatalar zamanla büyüyen hasarlar şeklinde karşımıza çıkarlar (Resim 18-19). Bu tarz cihazların yerleştirilmesinde malzeme farklılıklarından kaynaklanan ısı etkisi ve su etkisinin zararları olacağı düşünülmelidir. Bu cihazların yerleştirilmesinde ısı etkisi ile farklı genleşmeler olmaktadır. Ayrıca cihazların bulunduğu yüzeylerde suyun uzun süreli kalabileceği düşünülerek uygun detay çözümleri üretilmelidir.

Resim 18. Yapı cephelerine montajı yapılan klima soğutucu elemanları.

Figure 18. Air conditioner cooling elements mounted on building facades

- Yapı cephesine eklenen klima, aydınlatma elemanları vb. cihazların uygun detaylandırılması gerekmektedir. Sonradan yapılan bu tür montajların yüzeye temas eden noktalarında hasarlar gözlenmiştir. Uygun malzeme seçimi, uygun montaj önemlidir. Bu noktalarda yapılacak işçilik hatalarının önlenmesi için öncesinde planlama yapılması gereklidir.

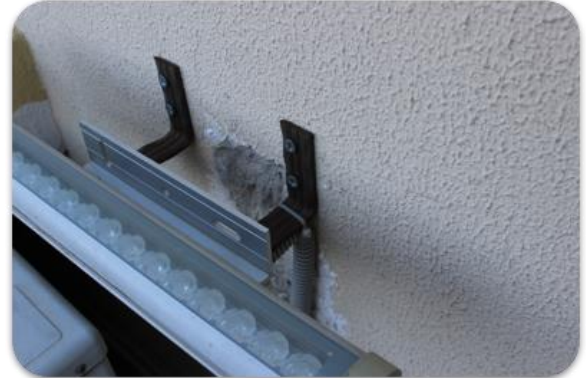
Resim 19. Yapıya sonradan eklenen dış aydınlatma elemanlarının montajı sırasında oluşan hasarlar.

Figure 19. The damages occurred during the montage of outer lightening elements added to the building later

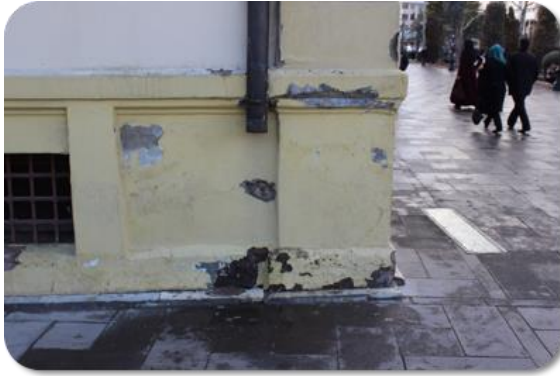
Düşey yağmur indirme borularının su sızdırması ya da birleşim yerlerinden ayrılması sonucunda su etkisi bozucu olmaya başlayacaktır. Yüzeyle temas etmeye başlayan su, emme (kılcal) yoluyla malzeme bünyesine girecektir. Ayrıca ısı farkları önceden meydana gelecek çatlaklarda su ile dolacaktır. Resim 20-21’de görüldüğü üzere özellikle kış aylarında yağışlara maruz kalan, gece ve gündüz sıcaklık farkları ve don olayları sebebiyle malzeme yüzeyine yansıyan bozulmalar meydana gelecektir.

Resim 20. Yağmur indirme borularının işlevini yerine getiremeyecek şekilde hasar görmesi.

Figure 20. Badly damaged rain water drainage pipes

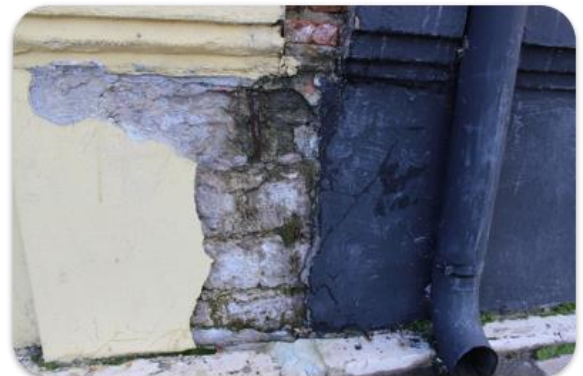
Resim 21. Yağmur borularında bakım onarım yapılmaması sonucunda su etkisi cephe kaplama malzemelerinde hasar oluşturur.

Figure 21. Water effect causes damage on facade covering materials if the rain drainage pipes are not repaired

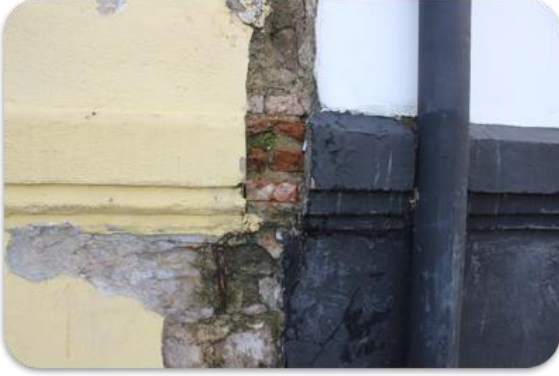
Yapılarda düzenli bakım ile hasar ve kusur oluşumunun önlenmesi mümkün olmaktadır. Yapı elemanlarının bakım ve onarımının zamanında yapılmaması ile doğal olaylar ve canlıların etkisi karşısında fiziksel hasara uğraması muhtemeldir. Yağmur indirme borularının yerinden düşmesi ve bu bölgelerde sürekli ıslanma olması ile hem yapı malzemesi bozulmakta hem de bu bölgelerde mikroorganizmalar, yosunlar vb. canlılar oluşmaktadır. Bu canlılar hem görüntü olarak hem de yaydıkları koku itibarıyla istenmeyen durumlar ortaya koyarlar (Resim 22-23).

Resim 22. Suyun yüzeyde etkili olmasıyla oluşan canlılar.

Figure 22. The living creatures occurred with the water effect on the surface

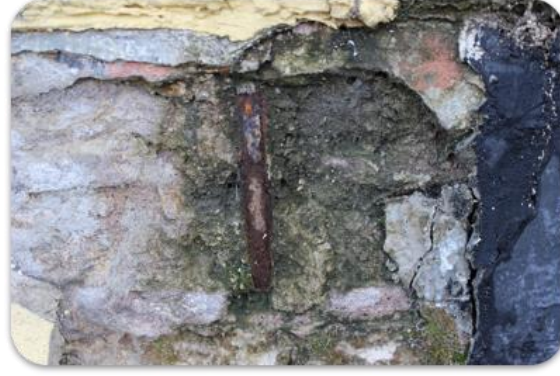
Resim 23. Meydana gelen yosunlar hem görüntü hem de koku anlamında kötü durumlar oluştururlar.

Figure 23. The moss causes bad situations in both visual and odor sense

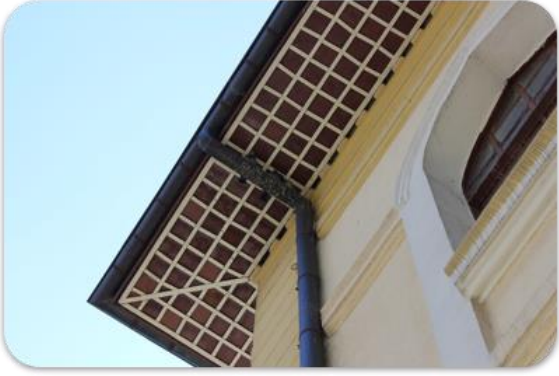
Resim 24. Kuşlar yapı cephe kaplamalarına zarar verebilirler.

Figure 24. The birds can give harm building facade coverings

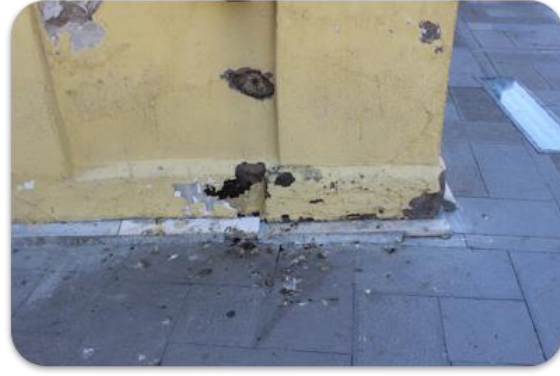
Resim 25. Kuş dışkılarının hem bozucu etkisi hem de görüntü kirliliği oluşturma özelliği vardır.

Figure 25. Bird feces have both deterioration effect and character of causing visual pollution.

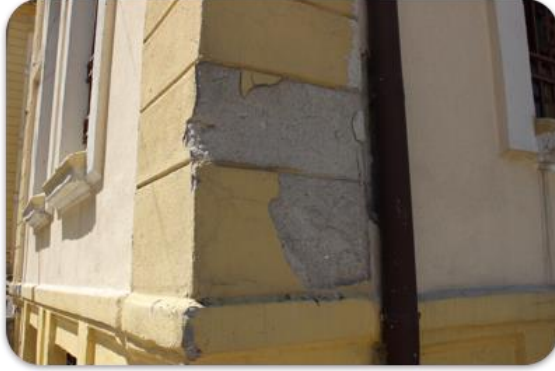
Taşların ve tuğlaların yüzeylerinin geçirimsiz kaplama malzemesi ile kaplanması sonucunda kaplama altında bozulan taş ya da tuğla ile bağlanma özelliği kalmaz ve boşluklar oluşur. Darbeler ya da şiddetli rüzgârlar ile bu kısımlarda kaplamaların dökülmesine sebep olur (Resim 26). Halk dilinde hastalanmış taş olarak kabul edilen bu taş ve tuğlaların özelliğini kaybettiği noktaya kadar yenisi ile değiştirilmesi gereklidir (Resim 27). Hastalanmış şekilde bırakılan taşların üzerine yapılacak her türlü yeni kaplamalar da tutunamayıp bozulmaya uğrayacaklardır.

Resim 26. İç yapısı bozulmuş taş yüzeylere yapılan kaplamalarda meydana gelen hasarlar.
Figure 26. Damages occurred on the coverings applied on stone surfaces with deteriorated inner structure

- Bölüm 2.4’te malzeme özelliklerinin hasarların oluşmasında rol oynayabileceği anlatılmıştır. Yapılarda kaplama malzemesinin nefes alan bir malzeme olması gerekir. Söz konusu yapıda, üzerine kaplama yapılan taşların yoğuşma etkisi ile hasara uğradığı görülmüştür. Nefes alamayan taş malzeme don etkisi ile parçalanmış kısmi kopmalar oluşmuştur. Parça kopmaları devam edeceğinden hasara uğramış taşın hasarlı olduğu kısım kadarının yenilenmesi gerekir.

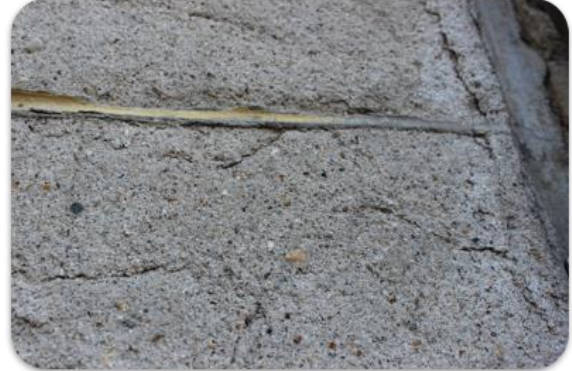
Resim 27. İç yapısı bozulmuş ve çatlaklar oluşmuş taş. (hastalanmış taş)
Figure 27. The stone with deteriorated inner structure and has cracks

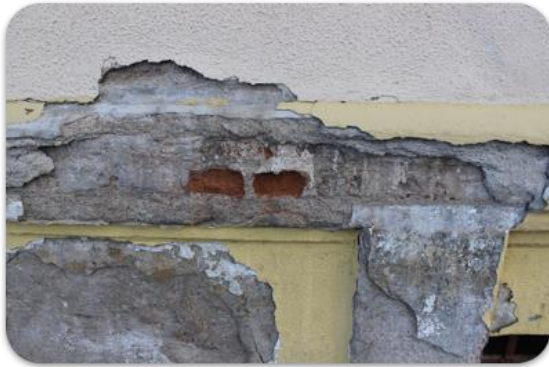
Resim 28. Özelliğini kaybetmeye başlamış tuğla.
Figure 28. Brick which started to lose its characteristics

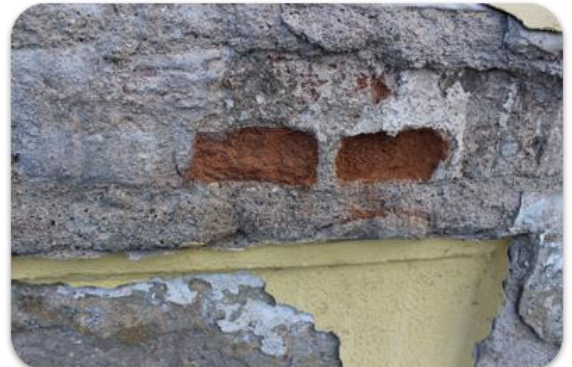
Yapı cephesini oluşturan sadece cephe kaplama malzemesi değil, duvar bütününde bir araya gelen malzemelerin hasarlarda rol oynayıp oynamadığının tespit edilmesi gereklidir. Duvar bütününde kullanılan malzeme iç yapısı bozulmuş ise bu bozulmalar zamanla cephede hasar şeklinde karşımıza çıkarlar. Genellikle tuğla ya da taşların bünyesinde meydana gelen değişiklikler nedeniyle zamanla hacimlerinde kaybolmalar başlar (Resim 28). Bunlar genellikle bünyesinde bulunan kılcal çatlakların suyla dolması ve donma çözülme etkisi ile oluşan basınçla malzemenin dağılması şeklinde karşımıza çıkarlar (Resim 29).

Resim 29. Hem tuğla hem de üzerinde bulunan kaplamalar tamamen hasara uğramıştır.
Figure 29. Both the brick and its covering are completely deteriorated
