Van Başkale Kelekom Köprüsü 2011 Yılı Restorasyon Uygulama Analizi

Analysis of the 2011 Restoration Implementation of the Başkale Kelekom Bridge, Van

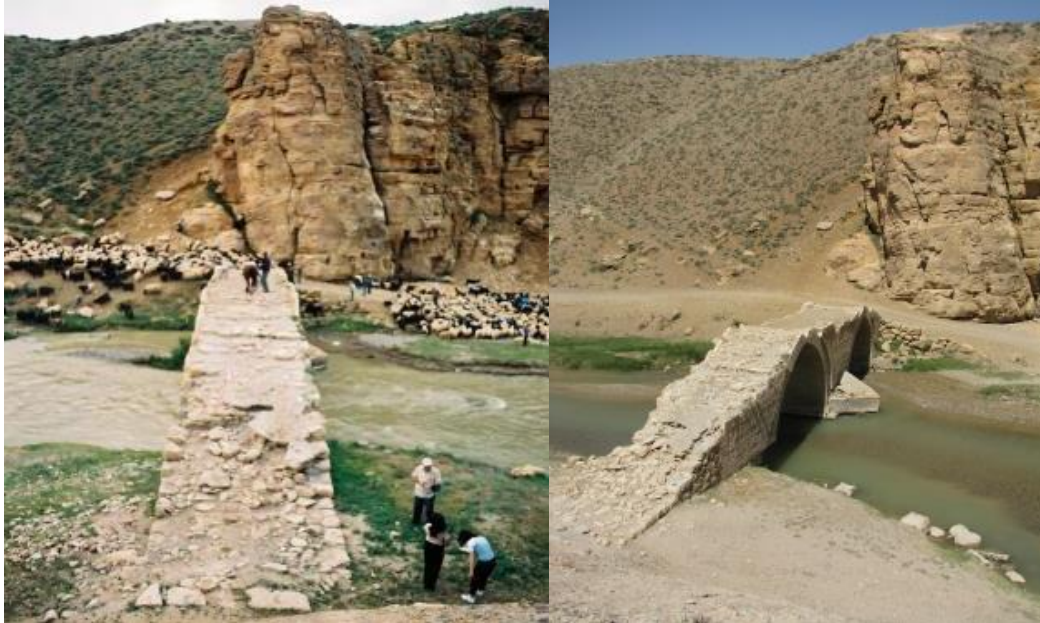
Şekil 8. Kelekom Köprüsü döşeme genel görünüşleri (Fotoğraflar yazarlar tarafından 2004 yılında çekilmiştir.)

Köprüdeki özellikle döşeme ve tempan beden duvarlarında oluşan tahribatlar, yapının yeniden projelendirilmesine neden olmuştur. Van Kültür Varlıkları Koruma Kurulu'nun 13.05.2010 tarih ve 633 sayılı kurul kararı ile projeleri (rölöve, restitüsyon ve restorasyon) onaylanmıştır (Öztürk, 2010). Tarihi taş köprünün onarımı, 2010-2011 yılları arasında Karayolları XI. Van Bölge Müdürlüğü tarafından yapılmıştır (Şekil 7, Şekil 8).

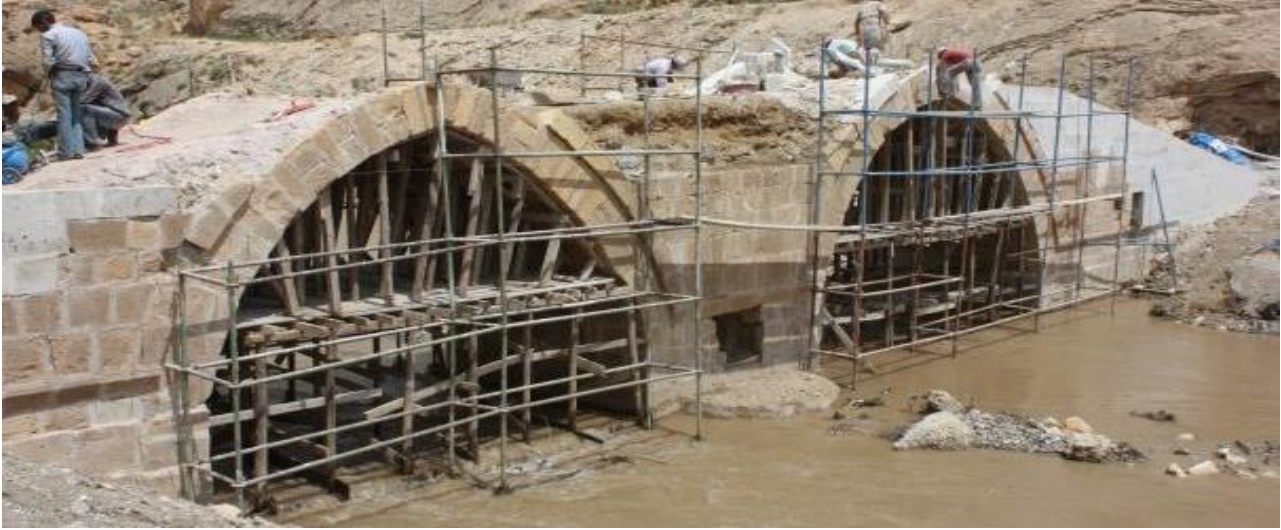
Şekil 20. Kelekom Köprüsü mansap cephe onarım görünüş (Fotoğraf yazarlar tarafından 2011 yılında çekilmiştir.)

Kelekom Köprüsü'nün onarım çalışmaları, Ulaştırma ve Altyapı Bakanlığı Van XI. Karayolları Bölge Müdürlüğü konusunda uzman teknik elemanları, mesleki denetimi mimari proje müellifi ve ilgili yüklenici firmanın teknik elemanlarının eş güdümlü iş birliği kapsamında 2010-2011 yılları arasında yapılarak tamamlanmıştır (Şekil 20, Şekil 21).

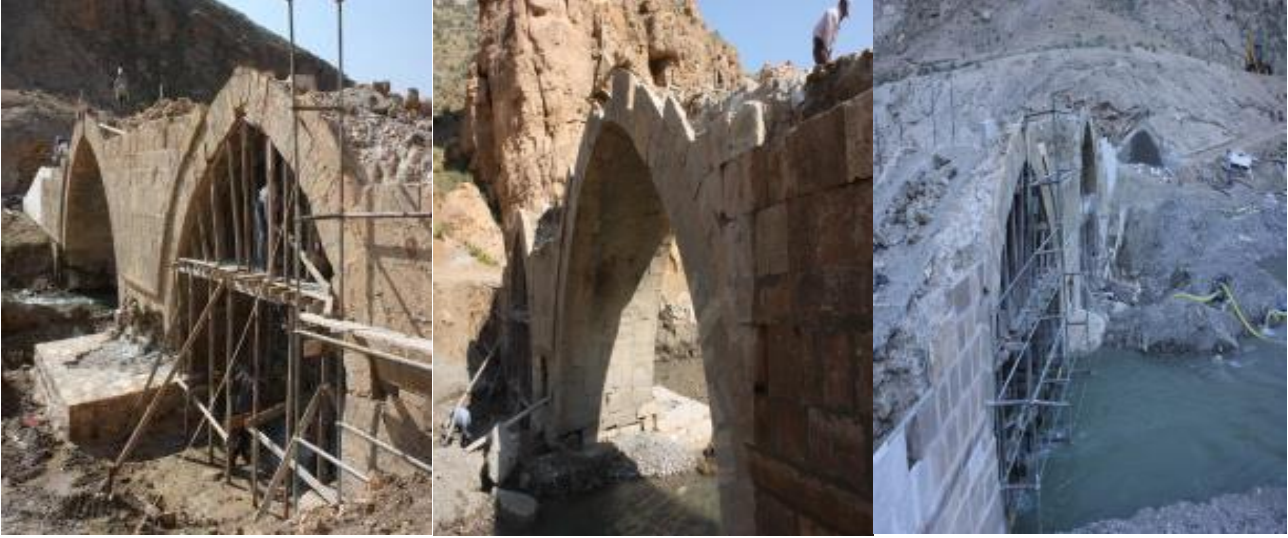
Şekil 21. Kelekom Köprüsü cephe onarım görüşleri (Fotoğraflar yazarlar tarafından 2011 yılında çekilmiştir.)

Köprü onarım çalışması sırasında ortaya çıkan yeraltı sızma suları ise su motorları ile tahliye edilmiş, köprü ayağındaki onarımlardan sonra su diğer köprü açıklığına kontrollü olarak drene edilmiştir (Şekil 20, Şekil 21).

Kelekom Köprüsü'nün memba ve mansap tempan duvarlarında güvenli çalışma yapabilmek amacıyla demir iskele kurulmuştur. Köprü'nün mevcut iki sivri kemeri, yıkılma, çökme ve statik dengeyi korumak amacıyla ahşap iskele yardımıyla içten askıya alınmıştır.

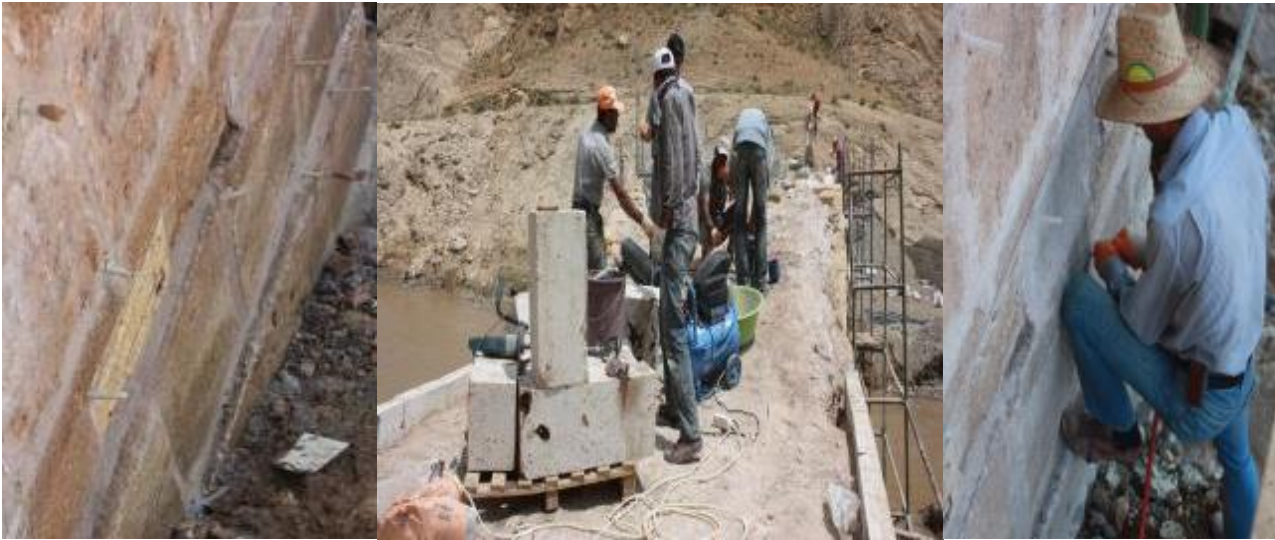
Şekil 22. Kelekom Köprüsü cephe ve döşeme enjeksiyon onarım uygulama görüşleri (Fotoğraflar yazarlar tarafından 2011 yılında çekilmiştir.)

Kelekom Köprüsü'nün memba, mansap cephe tempan duvarları, temel zemin ve köprü ayakları ve selyaran bölümlerinde uygulama restorasyon projesindeki veriler dikkate alınarak çürümüş taş sıralarının raspaşı, yeniden onarımı ve bakımı yapılmıştır.

Özellikle döşeme ve tempan duvarlarındaki iç derz boşalmalarına karşı yapının her iki cephesinde enjeksiyon yapılacak yerler belirlenerek şeffaf boruları yerleştirilmiş uygun basınç ile enjeksiyon şerbeti belirlenen yerlerden duvar içerisine enjekte edilmiştir (Şekil 22).

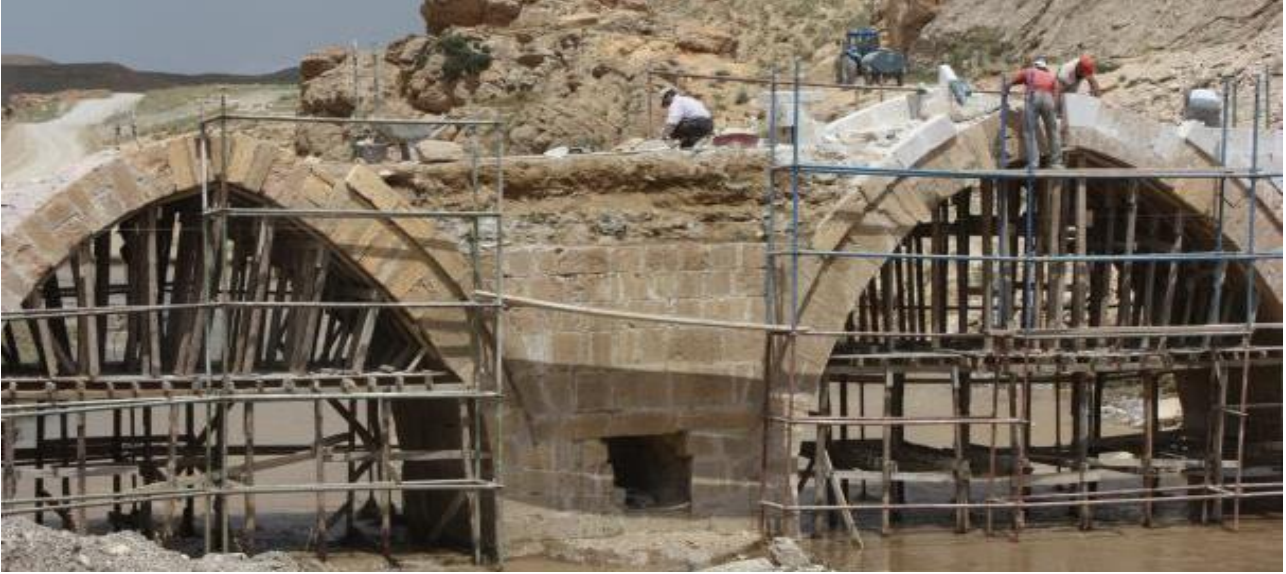
Şekil 23. Kelekom Köprüsü memba cephe onarım görünüşü (Fotoğraf yazarlar tarafından 2011 yılında çekilmiştir.)

Köprüün memba ve mansap cephelerindeki beden tempa duvarı ve döşemedeki aslına uygun olmayan, yakın dönemlerde kullanılan çimento katkılı harçlar ve muhdes kısımlar uzman elemanların denetiminde raspalanarak temizlenmiştir. Hücre iç mekân kaplamasında yer yer kullanılan muhdes çimentolu sıva ve derzlerin raspalanarak temizliği, derz ve beşik kemer onarımı yapılmıştır (Şekil 23, Şekil 24).

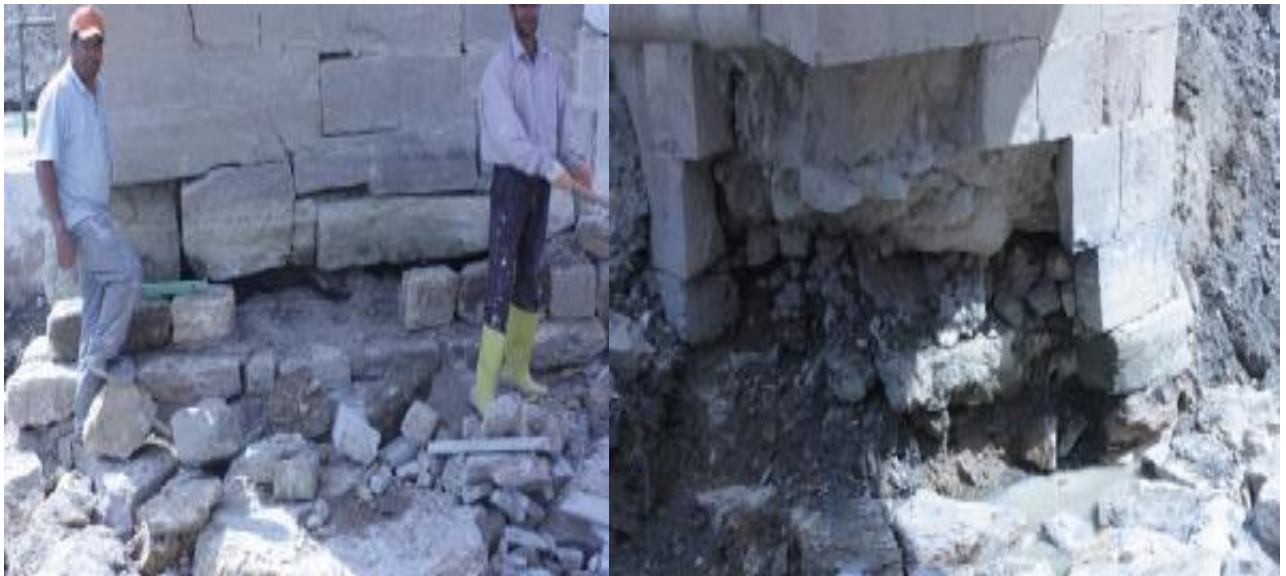
Şekil 24. Kelekom Köprüsü temel ayak onarım görünüşleri (Fotoğraflar yazarlar tarafından 2011 yılında çekilmiştir.)

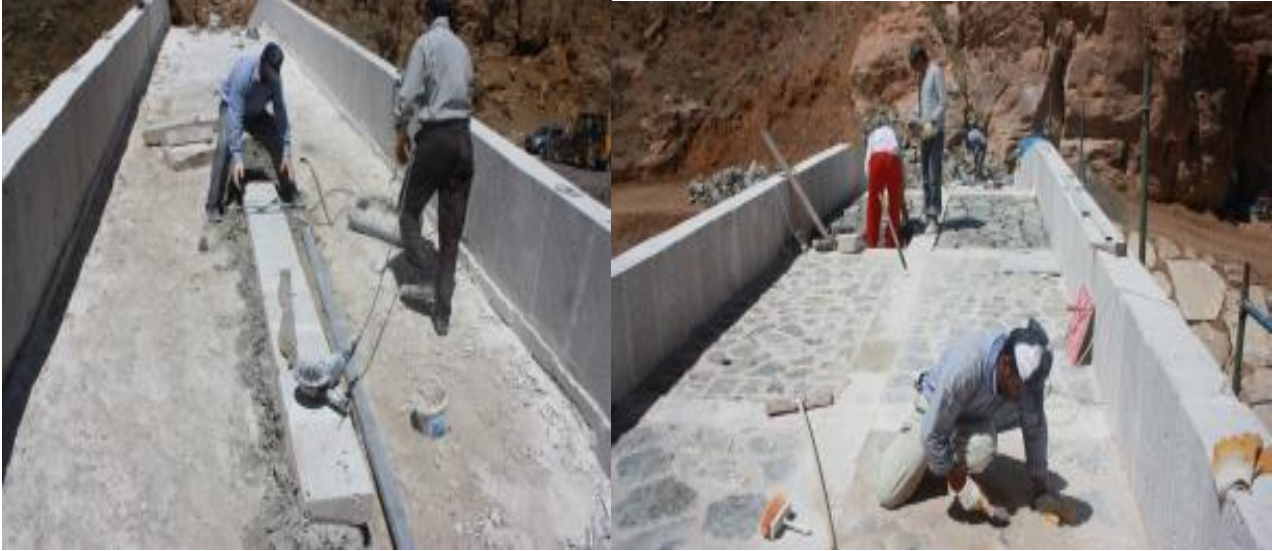
Şekil 25. Kelekom Köprüsü döşeme onarım görüşleri (Fotoğraflar yazarlar tarafından 2011 yılında çekilmiştir.)

Köprü döşemesi uygulama projesinde belirtilen koruyucu ve izolasyon katma uygulamaları ve döşeme eğim tesviyesi yapılarak yonu ve moloz taş kaplaması yapılmıştır. Döşemenin her iki yanında yer alan yonu taş korkulukları yatayda metal kenet ve zıvana, düşeyde ise zıvana ile birbirine ve döşeme zeminine yerleştirilmiştir (Şekil 25).

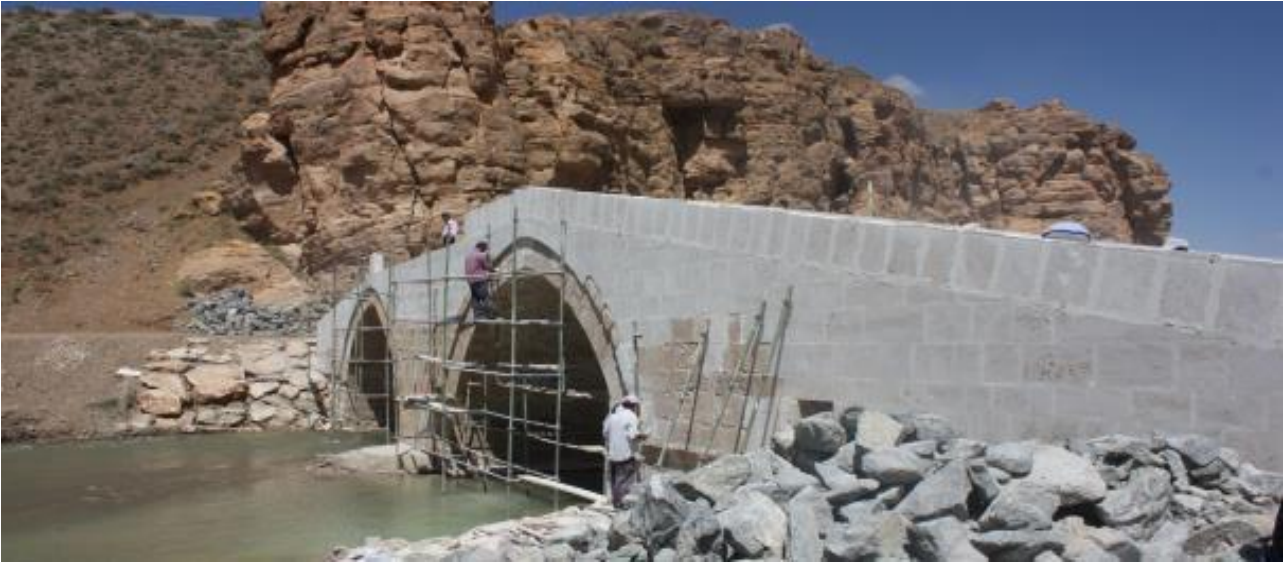
Şekil 26. Kelekom Köprüsü mansap cephe onarım görüşü (Fotoğraf yazarlar tarafından 2011 yılında çekilmiştir.)

Kelekom Köprüsü'ndeki tüm uygulamalar yapıldıktan sonra dere ıslah ve koruma işlemleri iş makineleri yardımıyla yapılmıştır. Çiğli Deresi'nin özellikle köprünün memba cephesinde yıllarca oluşturduğu kum adacıkları kaldırılarak temizlenmiştir (Şekil 26, Şekil 27).

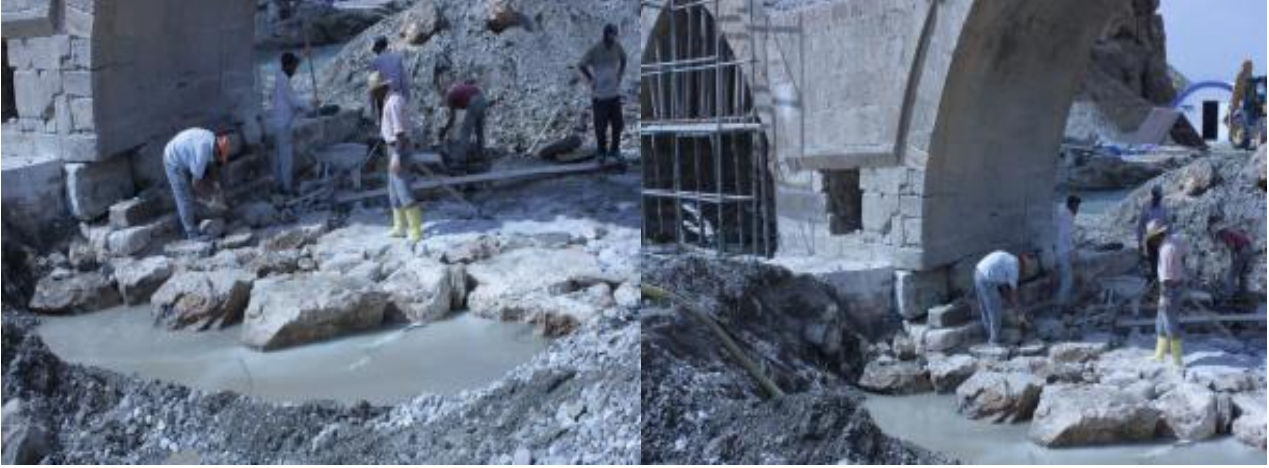
Şekil 27. Kelekom Köprüsü çığlı deresi köprü yatağı moloz taş tahkimat görünüşleri (Fotoğraflar yazarlar tarafından 2011 yılında çekilmiştir.)

Dere akarsu akışının özellikle ilkbahar ve sonbahar mevsimlerindeki maksimum su debisini drene etmek, düzenli ve üniform bir şekilde akarsuyun akışını sağlamak amacıyla zemin bakım ve temizliğinden sonra, köprü memba yönünde 7,50 m, mansap yönünde ise 12,50 m zemin tahkimatı kütleli moloz taşlar kullanılarak yapılmıştır. Köprü memba ve mansap cephelerinin doğu ve batı istikametindeki kıyı alanlarının şev eğimi ve moloz taş tahkimatları iş makineleri yardımıyla yapılmıştır (Şekil 27).

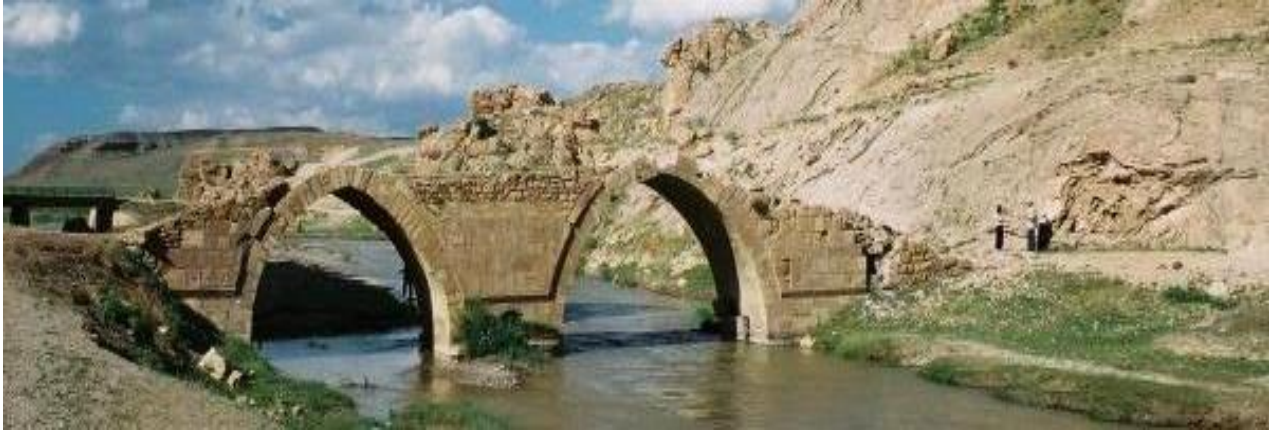
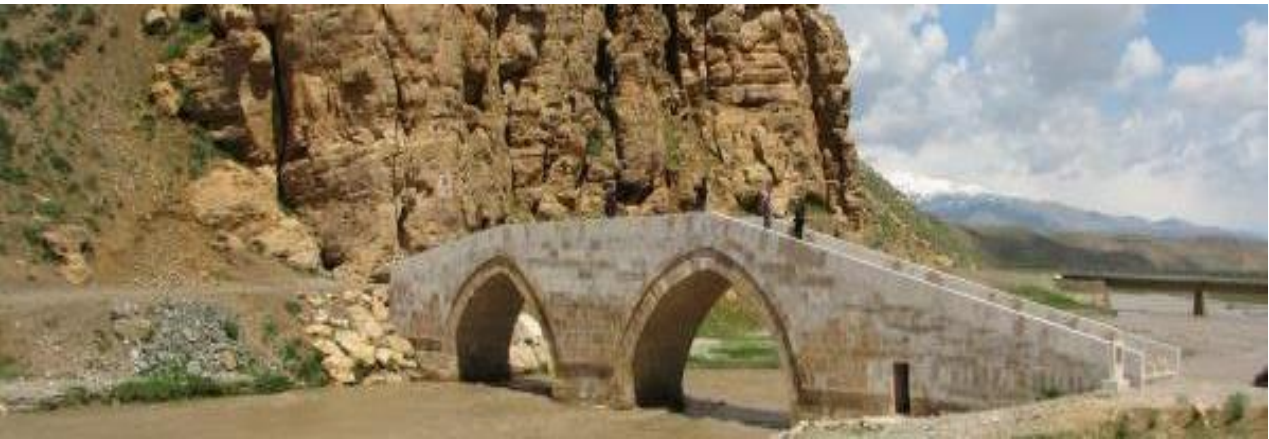
Şekil 28. Kelekom Köprüsü onarım öncesi-sonrası genel görünüşleri (Fotoğraflar yazarlar tarafından 2010 ve 2023 yıllarında çekilmiştir.)

Başkale Kelekom Köprüsü özgün halinde sadece yaya ve hayvan geçişini sağlamak amacıyla inşa edilmiştir. Köprü onarım çalışmaları tamamlandıktan sonra köprü'nün yapısal statik durumu motorlu taşıtların geçişine uygun değildir. Bu amaçla köprü doğu giriş döşemesine yerleştirilen iki adet yekpare taş bloklar ile motorlu araç geçişi engellenmiştir. Köprü, günümüzde sadece yaya ve hayvan ulaşımına hizmet etmek amacıyla kullanılmaktadır (Şekil 28).
