Investigation of Reinforced School Buildings Before the February 6, 2023 Earthquakes and Their Post-Earthquake Conditions: The Kahramanmaraş Province Example

Akbaba H., Sezer M.Ö., Yaba M., Kılıç T., Köse M.M., Demir A., Nohutcu H., 2026. Investigation of Reinforced School Buildings Before the February 6, 2023 Earthquakes and Their Post-Earthquake Conditions: The Kahramanmaraş Province Example, Turk Deprem Arastirma Dergisi 8(1), 128-140, DOI:10.46464/tdad.1811337.

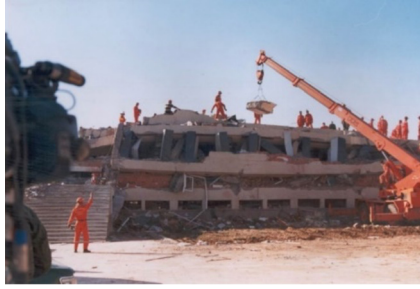
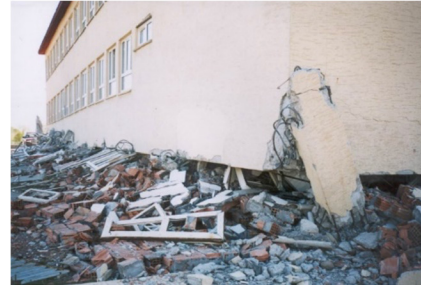
Şekil 5: Çeltiksuyu YİBO a) Yurt binası, b) Eğitim binasına ait enkaz görüntüsü.
Figure 5: Destruction of the a) dormitory building, b) academic building of Çeltiksuyu Regional Boarding School

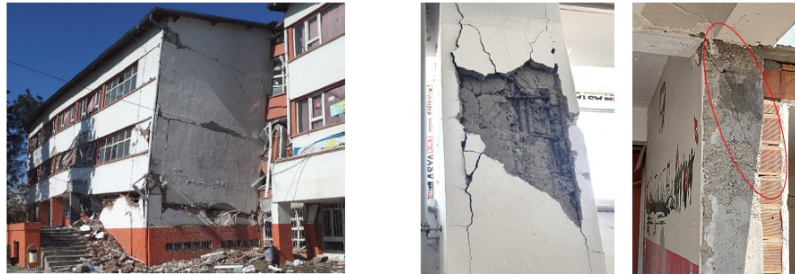
kolon özelliği, zemin durumu, çevredeki hasarlar, yapının deprem deplasmanı, kesme ve eğilme çatlakları, yapıdaki burulma ve taşıyıcı sistemin durumu, betonarme perde durumu, güçlendirme yapıp yapılmadığı, güçlendirme projesinin uygunluğu, güçlendirme uygulamasının uygun yapıp yapılmadığı, güçlendirme türü ve şekli gibi parametreler dikkate alınarak değerlendirmeler yapılmış olup, ulaşılan bilgiler sonuç ve öneriler bölümünde aktarılmıştır.

Şekil 8: İncelenen binalarda karşılaşılan hasar ve tespitlere dair fotoğraflar
Figure 8: Photographs of the damage and findings encountered in the inspected buildings

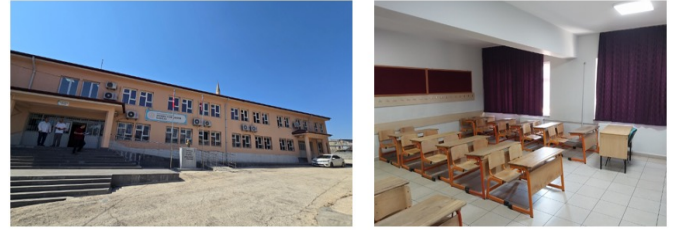
Şekil 11: Okul Binası 3 (Deprem öncesi güçlendirilmiş)
Figure 11: School Building 3 (Reinforced before the earthquake)

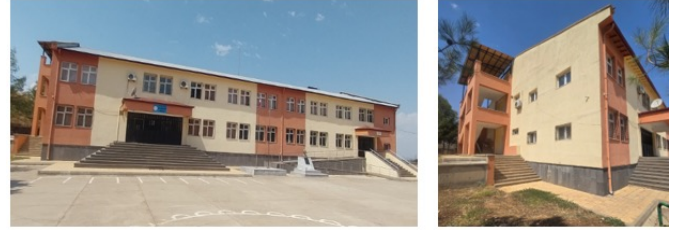
Şekil 12: Okul Binası 4 ((Deprem öncesi güçlendirilmiş)
Figure 12: School Building 4 (Reinforced before the earthquake)

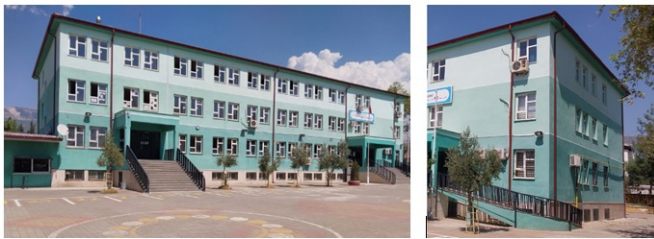
Şekil 9: Okul Binası 1 (Deprem öncesi güçlendirilmiş)
Figure 9: School Building 1 (Reinforced before the earthquake)

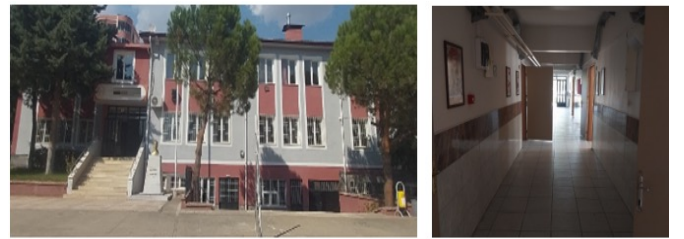
Şekil 13: Okul Binası 5 ((Deprem öncesi güçlendirilmiş)
Figure 13: School Building 5 (Reinforced before the earthquake)

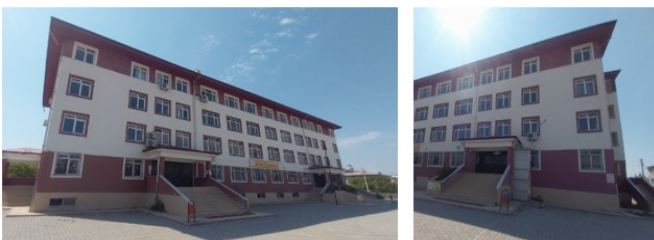
Şekil 10: Okul Binası 2 ((Deprem öncesi güçlendirilmiş)
Figure 10: School Building 2 (Reinforced before the earthquake)

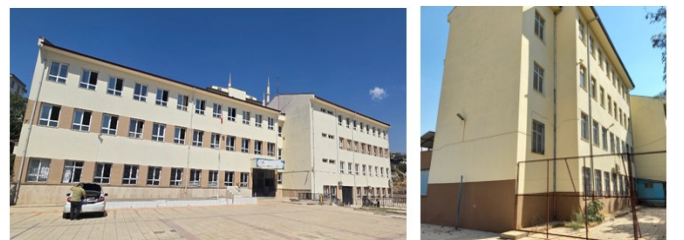
Şekil 14: Okul Binası 6 ((Deprem öncesi güçlendirilmiş)
Figure 14: School Building 6 (Reinforced before the earthquake)

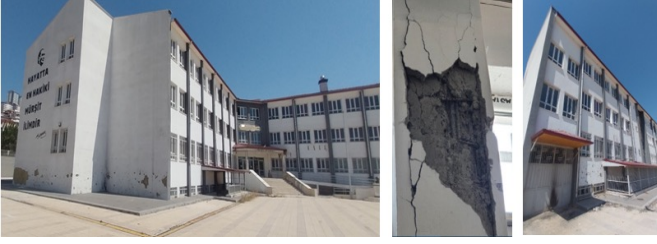
Şekil 15: Okul Binası 7 (Güçlendirilmemiş)

Figure 15: School Building 7 (unreinforced)

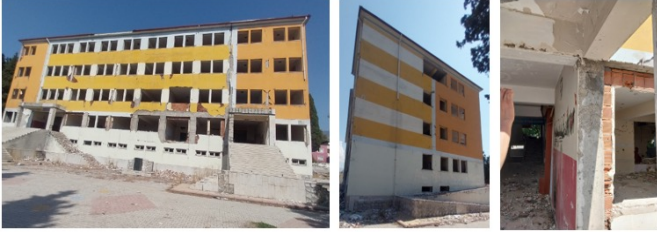
Şekil 16: Okul Binası 8 (Güçlendirilmemiş)

Figure 16: School Building 8 (unreinforced)

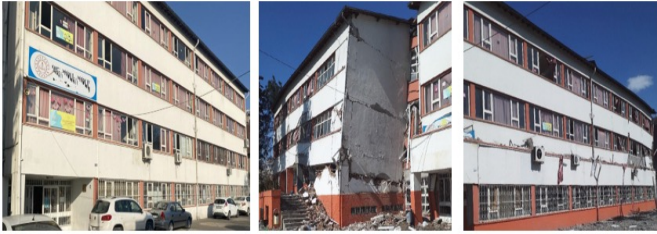
Şekil 17: Okul Binası 9 (Güçlendirilmemiş)

Figure 17: School Building 9 (unreinforced)
