## GAZİANTEP KENDİRLİ KİLİSESİ VE LATİN OKULU KORUMA VE RESTORASYON ÖNERİSİ

## PROTECTION AND RESTORATION PROPOSAL OF GAZIANTEP KENDIRLI CHURCH AND LATIN SCHOOL

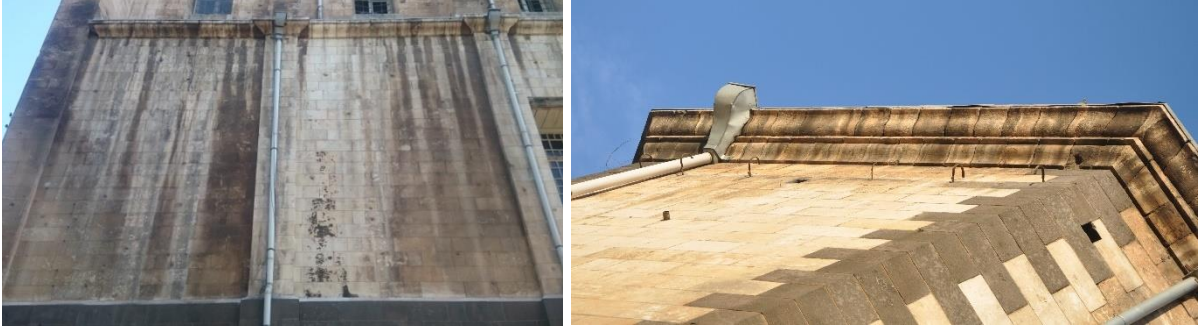
Bütün strüktürler için en büyük tehlike kaynağı olan su ve nem yapı malzeme ve elemanları üzerinde fiziksel ve kimyasal bozulmalara yol açar. Kükürt içeren kömür, petrol atığı gibi fosil yakıtların tepkimesi ile açığa çıkan gazlar havadaki su buharı ya da yağmur suyu ile birleşerek kuvvetli bir asit olan sülfürik asite dönüşür; asitin taş ve harçla tepkimeye girmesiyle az çözünen bir tuz olan kalsiyum sülfatı ortaya çıkarır. Bu andan itibaren tahribat mekanik yoldan devam eder ve yağmur suları ile yıkanan yüzeylerde patina erozyonuna uğrayan taş malzemede çukurlaşma, incelmeye meydana gelir (Binan, 2011; YTÜ Koruma Teknolojisi ders notları, Yıldırım, 2007; 21). Bununla birlikte kömürle ısınmanın olduğu yerlerde ortaya çıkan is, kurum gibi yanmamış karbon içeren partiküllerin zamanla taşların deformasyona uğramış gözeneklerine yerleşmesiyle de yoğun siyah tabakalar oluşur.

Şekil 13. Kilise cephelerinde patina erozyonuna uğrayan yüzeylerde kararma

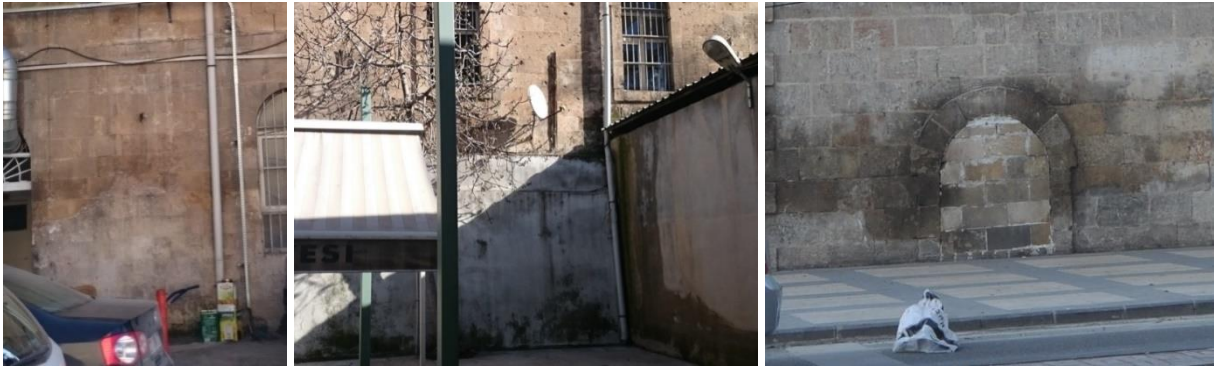
Zeminden kapiler kuvvetle yükselen su yapı bünyesine girip taş ve harcın kimyasal yapısını bozarak ayrışmalara, çözünmelere sebep olur. Sıcaklığın yükselmesiyle su buharlaşarak yapıdan uzaklaşır ancak su ile birlikte suda çözünebilir tuzlar da taş ve harç gözeneklerinde birikerek fiziksel deformasyona sebep olur (Ahunbay, 1996;46). Okul cephe duvarlarının toprak ve betonarme yapı ile temas ettiği yüzeylerde kararma ve tuz birikimi gözlemlenmiştir.

Şekil 14. Okul kuzey, doğu ve güney cephelerinde renk değişimi

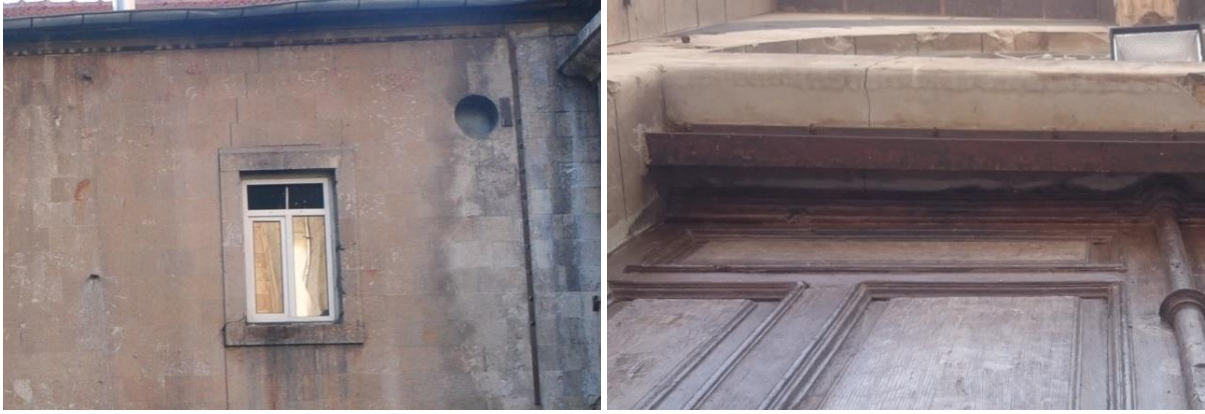
Taşın gözeneklerinde ya da derz boşluklarında biriken nem ve su, soğuk havalarda donarak hacimleri genişler ve katılaştıran su çeperlerine kuvvet uygulayarak taşı çatlatabilir. Donlu günlerde buharlaşmanın gerçekleşmediği okul doğu cephesinde bu yolla oluşmuş hasarlar gözlemlenmiştir. Bununla birlikte farklı genleşme katsayılarına sahip taş ve metal malzemelerinin bir arada kullanılması, metal kadar genleşemeyen taşın kırılmasına sebep olur (Yıldırım, 2007; 28). Kilise kapı lentosunda bu türde deformasyon gözlemlenmiştir.

Şekil 15. Okul cephesi don etkisiyle ortaya çıkan derz ayrılımları, kilise lentosu

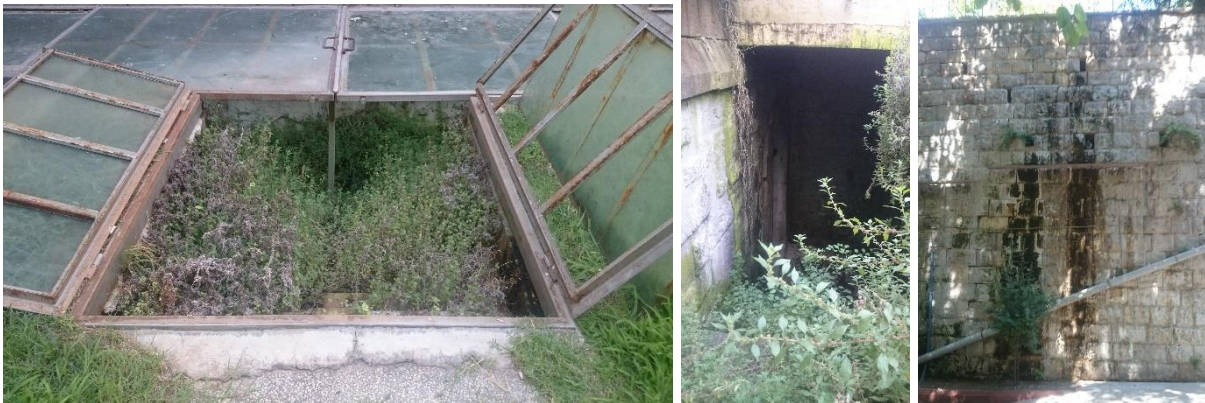
Rüzgar ve kuşlarla taşınan tohumlar yapı bünyesindeki kırık ve çatlaklarda gelişebilir ve bitki büyüdükçe yarattığı mekanik hasar artar. Geçide ulaşan basamaklarda gözlemlenmektedir. Yosun oluşumu ise sürekli rutubet ortamında güneş ışığından mahrum yerlerde gelişen bir bozulma türüdür (Yıldırım, 2007; 32). Avlu duvarlarında alg ve yosun oluşumu tespit edilmiştir.

Şekil 16. Geçit merdiveni bitki oluşumu, avlu duvarlarında otsu bitki ve yosun

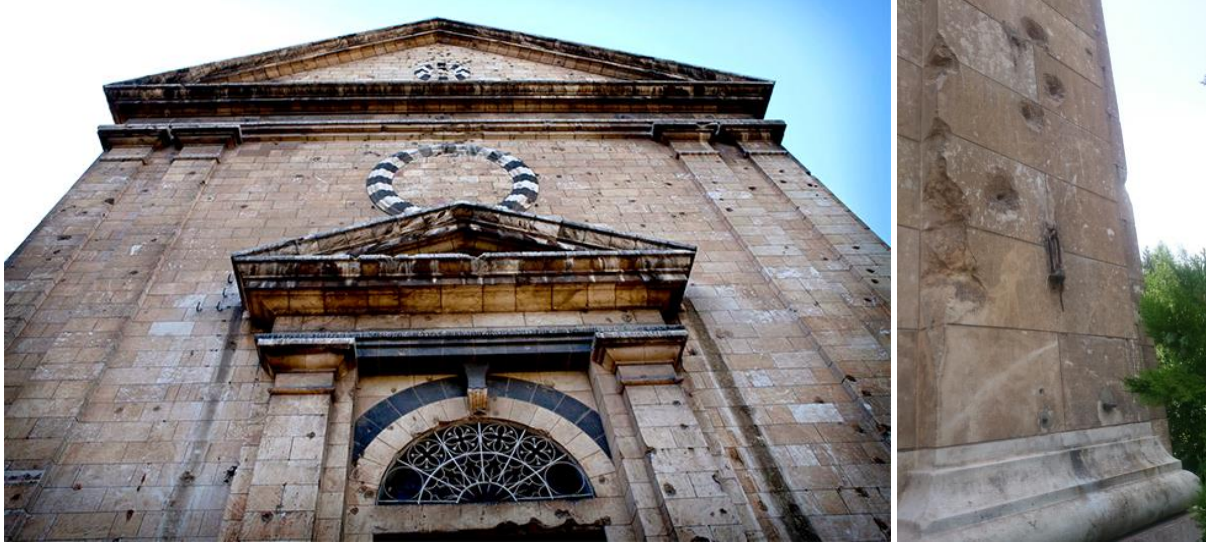
1 Nisan 1919 tarihinde başlayan ve 11 ay süren Antep Savunması olarak anılan ve kente büyük hasar veren savaşta Fransızlar ile Türkler arasındaki cephe sınır hattı kilisenin doğusundan geçmiştir. Yapının cephesinde ateşli silahların yarattığı tahribatlar görülmektedir ve avlunun doğusundaki birimlerin bu dönemde yıkıldığı düşünülmektedir. Savaşlarda tarihi eserlerin zarar görmesine yol açan bir başka boyutu ise farklı etnik köken, din ya da mezhep grupları arasında gerçekleşen savaşların bir grubun o yerleşim yerini terk etmesi veya yok olması sonucunda kendi gruplarına ait kültür varlıklarının kullanıcılarını yitirmesi olarak

Şekil 17. Kilise doğu cephesinde şarapnel izleri

Her ne kadar kullanılan ateşli silahlardan kaynaklı mermi ve patlama ile oluşan tahribat izleri cephede bozulmalara yol açmış olsa da bu izlerin korunması meydana gelen savaşın anısını tanımlaması açısından önemlidir.

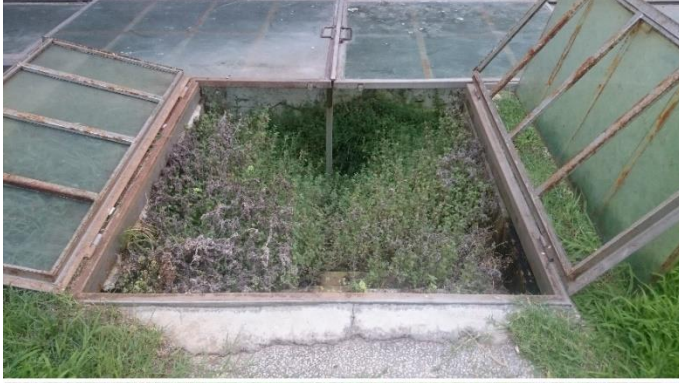
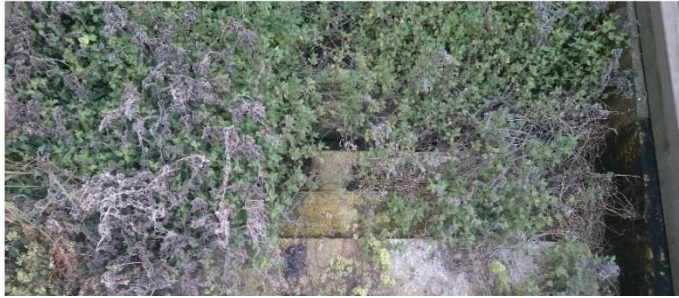
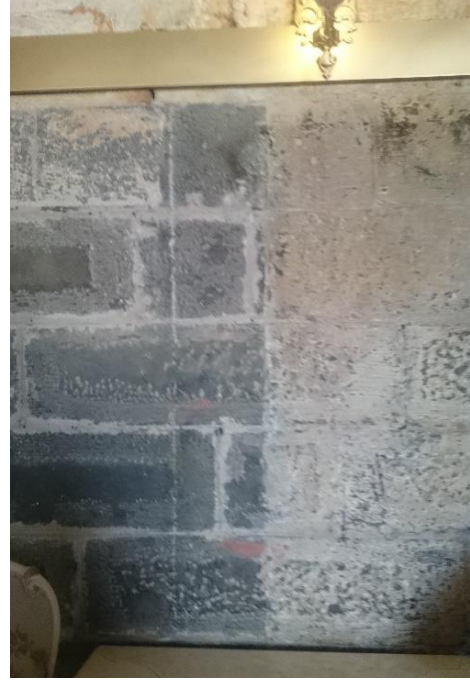
Deforme olan yağmur iniş borularından suyun yapı bünyesine girmesi kagir yapıda sorunlara yol açmakta, çatı kiremitlerinin kırıldığı, kaydığı yerlerde çatı su almaktadır. Kilise kırık camlardan giren güvercinlerin asidik dışkısı taş yüzeylerde kimyasal tahribata yol açmaktadır.

Şekil 18. Sera etkisi sonucunda ortaya çıkan bitki oluşumu, kilise kriptada bazalt duvarda renk değişimi
