# Antalya İlçelerinde Anadolu Selçuklu Döneminde En Çok Görülen Yapı Tipi: Kervansaraylar ve Mevcut Durumları Üzerine Güncel Bir Değerlendirme\*

Hilal DEĞİRMENCİ<sup>1</sup>

## The Most Common Building Type in Antalya and Its Districts During the Anatolian Seljuk Period: Caravanserais and a Current Assessment of Their Present State

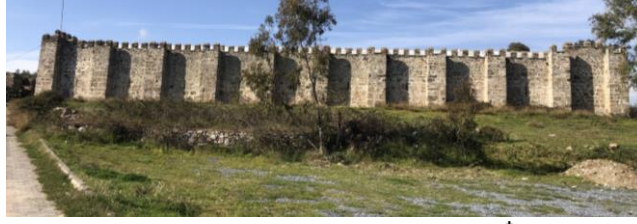
Şekil 1: Şarapsa Han güney cephe<sup>†</sup>

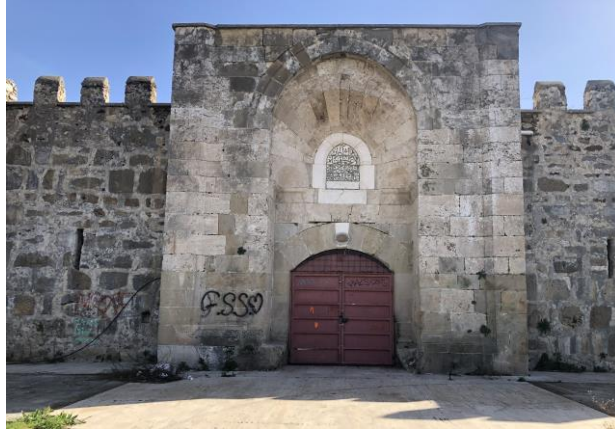
Şekil 2: Şarapsa Han kuzey cephede bulunan taş kapı

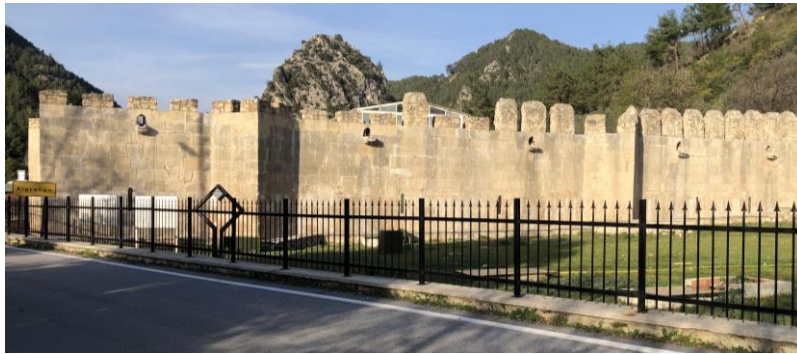
Şekil 3: Alara Han güneybatı cephesi ve Alara Kalesi

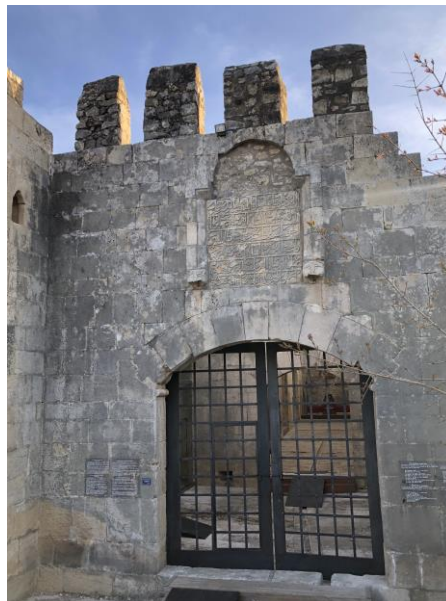
Alanya'nın 40 km. batısında, Okurcalar bölgesi Çakallar köyü sınırlarındadır. Alara Çayı kenarında, Alara Kalesi eteklerindedir. Kuzeydoğu – güneybatı yönünde konumlandırılmış dikdörtgen planlı anıtsal bir yapıdır. Giriş cephesi olan kuzeydoğu cephesi dışındaki tüm cepheler takviye payandaları ile desteklenmiş olup, saçak kısmı tüm yapı boyunca dendanlarla çevrilmiştir. Bu mimari form yapının dışarıdan kale gibi görünmesini sağlamıştır. Yapının girişi basık kemerli bir kapı açıklığı ile sağlanır. Üst kısmında altı satırlık inşa kitabesi bulunur. Bu kitabeğe göre yapı I. Alaeddin Keykubad tarafından M.1231/2 yılında inşa edilmiştir (Şekil 3). Hanın giriş kısmı kare planlı küçük bir avlu ve yıldız tonozlu çeşme eyvanından oluşur. Ana mekana giriş dikdörtgen bir avlu ile açılır ve avlu etrafında konaklama için tahsis edilmiş hücreler bulunur (Bilici, 2016: 237-240). Yapı 1998-2000 yılları arasında kapsamlı bir onarım geçirmiş ve turistik tesis, restoran olarak kullanılmıştır. Günümüzde restoran kısmı kapanmıştır. Ziyarete açıktır ve girişi ücretlidir (Şekil 4).

Şekil 4: Alara Han kuzeydoğu cephesi

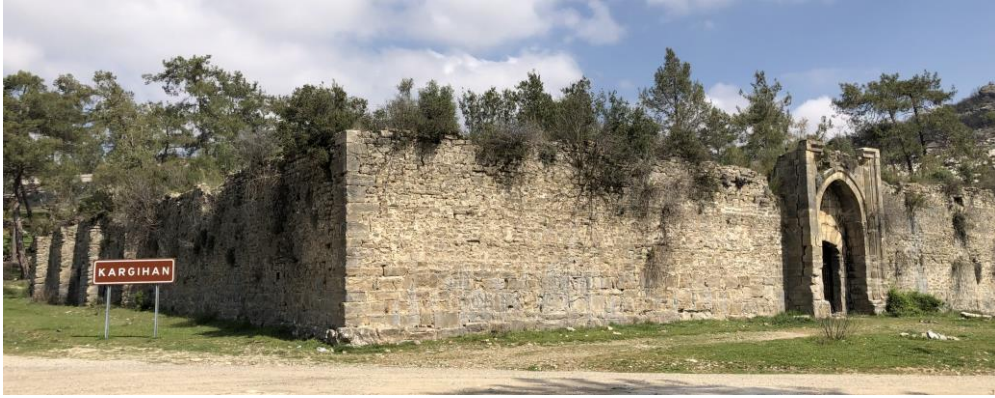
Şekil 5: Kargihan giriş cephesi

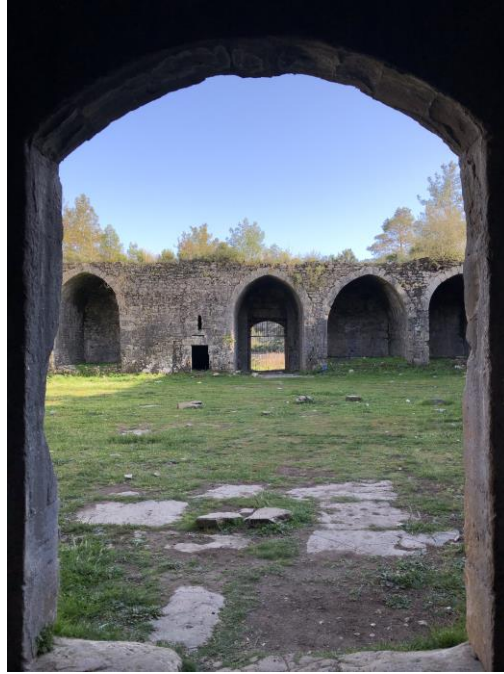
olduğu anlaşılan bir mekan bulunmaktadır. Oldukça sağlam durumda fakat bakımsızdır. Yapı çok yakın zamana kadar ziyarete açık olmakla beraber şuan koruma amacıyla kapalıdır. (Şekil 6).

Manavgat ilçesi sınırlarında Beydiğın köyünde bulunan Kargı Han sağlam sayılabilecek bir durumdadır. Kısa bir süre önce açılan Manavgat-Konya otoyolu üzerinde olması, ayrıca bölgedeki belediyelerce ve özel kuruluşlarca desteklenen Selçuklu Kervan Yolu Projesi kapsamında duyurulması neticesinde kısmen hareketli bir konumda olsa da, etrafında yerleşim olmaması ve merkez noktalara uzak olması nedeniyle atıl ve bakımsız kalmıştır. Gün geçtikçe insani ve doğal tahribatlar sonucu deformasyonları artmakta ve yıkılmalar gözlemlenmektedir. Yakın bir zamana kadar girişi açık olan yapı, defineciler tarafından da fazlasıyla tahribata uğramıştır. Koruma amaçlı girişi yasaklanan ve kapatılan yapının cephe duvarlarına spreylenmiş yazılar yazılmıştır. Manavgat Sırtköy'de bulunan Tol Han, dağlık bir alanda ve ulaşımı oldukça zor bir konumda olması nedeniyle kaderine terkedilmiş yapılardan biridir. Neredeyse tamamı harap olmuş yapı, doğal etkenler nedeniyle yakın bir zamanda tamamen yok olma tehlikesiyle karşı karşıyadır. Aynı durumda olan, Burmahan köyündeki Roma mansiosu olduğu düşünülen Burma Han sadece bir duvar kalıntısı olarak varlığını sürdürmektedir. Çaltepe'de bulunan Ebu'l Hasan Han'da yerleşimin içinde kalması ve doğal faktörlerinde etkisiyle toprağa ve seraların içine gömülmüş durumdadır. Verimli bir çalışma ile büyük bir kısmının ortaya çıkabileceği düşünülmektedir. Ancak bulunduğu konum itibarıyla şuan için önceliğinin olmayacağı düşünülmektedir.

Şekil 6: Kargihan orta avlu

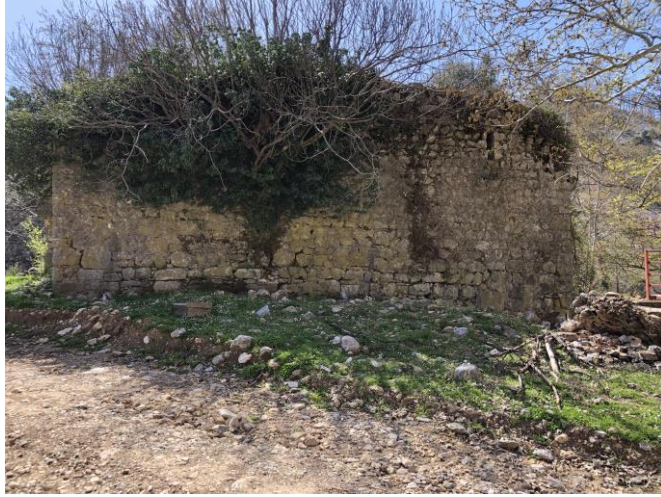
Alanya'nın yaklaşık 95 km. kadar batısında, Manavgat ilçesi Sırtköy civarında, Üç ırmak mevkiisinde, dağlık kesimde yer almaktadır. Alanya – Beyşehir - Konya kervan yolu üzerinde bulunan yapı, 2021 yılında çıkan ve hektarlarca alanın yandığı büyük Manavgat yangınında oldukça zarar görmüş, çevresindeki doğal bitki örtüsünün de yanmasıyla görünür hale gelmiştir. Ulaşımı oldukça güç bir bölgede olması nedeniyle yapıldığı dönemden bugüne kadar hiçbir onarım görmemiştir. Bakımsızlık nedeniyle yapı içerisinde zamanla büyüyen incir ve çınar ağacı yapının beden duvarlarına ve iç avlu kısmına ciddi anlamda zarar vermiştir (Şekil 7). Yapının kitabesi 4 parça halinde ve ayrı ayrı zamanlarda bulunmuştur. Bir parçası Sırtköy'de bir evin duvarına yerleştirilmiştir. Diğer parçalar yakın zamana kadar Side Müzesi açık sergi alanında sergilenmekteydi. Şuan müze deposunda koruma altında olduğu bilinmektedir. Kitabesine göre I. Alaaddin Keykubad Döneminde, 1231 yılında, Anadolu Selçuklu ekabirinden Şarab-salar Esededdin Ayaz tarafından yaptırılmıştır (Cansız, 2018: 638). Günümüzde korumasız ve harabe durumdadır (Şekil 8).

**Őekil 8: Sirtk y Tol Han'ın bitki  rt s  nedeniyle tahrip olmuŐ cephelerinden biri**

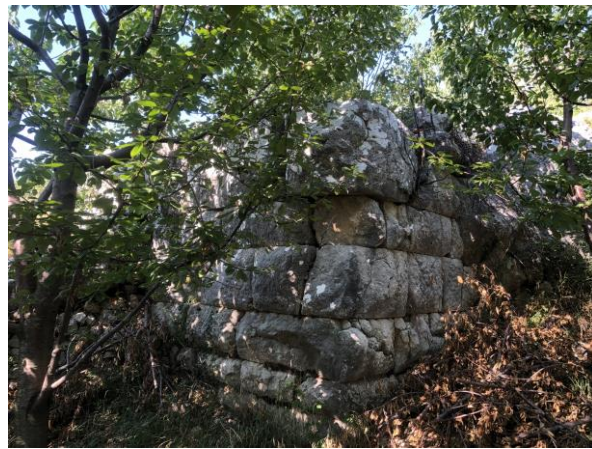
Alanya'nın 130 km. kadar batısında, Manavgat ilçesi sınırlarında bulunan Burmahan Köyü'nde, köy yerleşiminin bittiği noktadan sonra sık ormanlık alan içerisinde tespit edilmiş bir yapı kalıntısı mevcuttur. Blok kesme taşların dizilimiyle inşa edilmiş olan bu yapı, Anadolu Selçuklu kervansaray mimarisinden daha çok, neredeyse aynı işlevdeki Roma mansiyonlarına benzemektedir (Şekil 9). Köyde bu yapı kalıntısı dışında, bu bağlamda başka bir ize rastlanmadığından, Çekül Vakfı İpek Yolu haritasında da işaretlenmiş olan Burma Han'ın, bu yapı kalıntısı olabileceği düşünülmektedir. Haritada Alanya – Antalya – Beyşehir – Konya kervanyolu hattından farklı bir güzergah üzerinde işaretlendiği görülmektedir (Çekül Vakfı, 2012). Bu da kervanların sürekli kullandığı bir yol olmadığını, bu nedenle burada daha önceden var olan bir yapının ihtiyaç durumunda kullanılmış olabileceğini düşündürmektedir. Yapı tanımlanamayacak kadar harabe bir durumdadır. Definecilerin ciddi zararlar verdiği yapıyı bulabilmek ve görebilmek için Bölge Jandarma Komutanlığı'nın izni ve köy muhtarının yol göstericiliği gerekmiştir.

**Őekil 9: Burma Han olduĐu d Ő n len duvar kalıntısı**

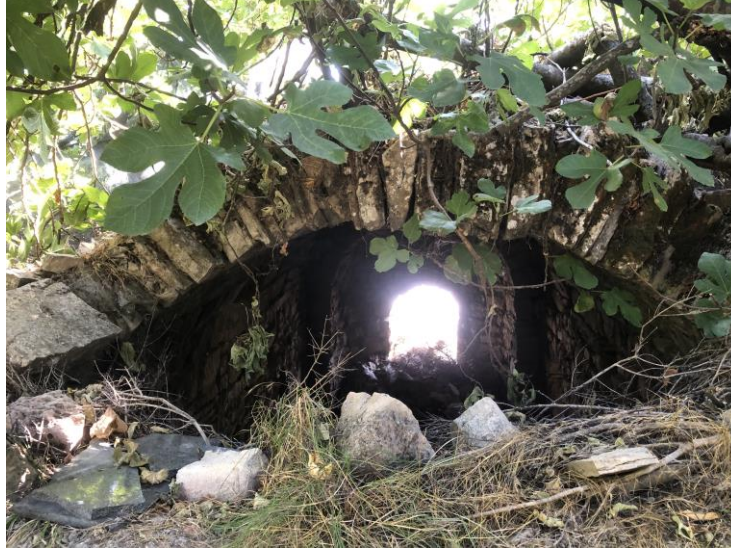
Alanyanın 150 km. kadar batısında Manavgat ilçesi sınırlarında bulunan, günümüzde Çaltepe olarak bilinen Bolasan köyündedir. Yapı özel mülk içerisinde kalmış, etrafı serayla çevrili ve neredeyse tüm kemer açıklıkları, tonozlu birimleri toprakla dolu ve örtülü olduğu için sınırlarını belirlemek, mimari tanımlamasını yapmak ve fotoğraflamak bu şartlarda imkansıza yakındır (Şekil 10). Birkaç kemer açıklığı ve tonoz örtülü hücre ile beden duvarlarının çok az bir bölümü görünür vaziyettedir. Yapının içinden çıkarak büyüyen incir ağaçları ciddi tahribata sebep olmuştur. Kalan izler doğrultusunda, Gazipaşa ilçesinde bulunan ve Anadolu Selçuklu Dönemi sonrasında inşa edildiği düşünülen Altıkapı Han'a benzediği söylenebilir (Kılınç, 2012: 270-273). Ancak yerel tarihçi Ecz. Mahmut ÖZ'ün araştırmaları doğrultusunda; yapının ismini aldığı Ebu'l Hasan'ın, Selçuklu komutanlarından biri olduğu bilgisi mevcuttur. Köyün adı olan Bolasan'ın, Ebu'l Hasan isminden zamanla evrildiği ifade edilir (Öz, 2024: 303-304). Bu nedenle Anadolu Selçuklu Dönemi yapılarından sayılabilmesi daha muhtemeldir. Çekül Vakfı İpek yolu haritasında da işaretli olan yapı (ÇEKÜL, 2012), köy muhtarının yönlendirmesi ve mülk sahibinin izniyle ziyaret edilmiştir.

**Şekil 10: Ebu'l Hasan Han'ın toprakla dolmuş mekanlarından**

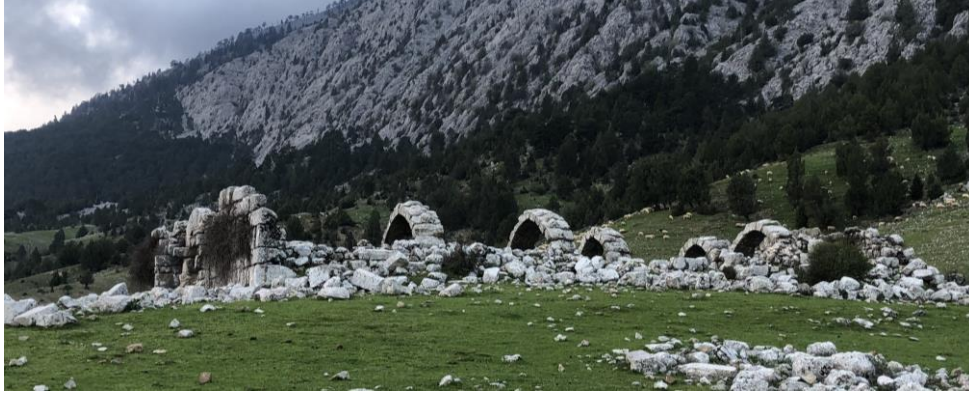
Eynif Ovası Alanya'nın 110 km. kadar kuzey batısında, Antalya'nın kuzey dağlık kesiminde İbradı ilçesi sınırlarındadır. Tol Han bu ovanın güneyinde, Başlar Köyü civarında yer alır. Anadolu Selçuklu döneminde kullanılan tarihi kervan yolunun üzerindedir. Doğu-batı yönünde konumlandırılmış olan yapı, 25x30 mt. civarı ölçülere sahiptir ve dikdörtgen planlıdır. Yapının kuzey cephe duvarı yer yer yıkık olmakla beraber diğer cephe duvarları ayakta. Doğu cephesinin ortasında bulunan basık kemerli giriş açıklığı, düzgün kesme taş malzeme ile yapılmış ve sağlam bir vaziyettedir. Portalı yıkılmış, kemer hizasında kalmıştır. Tol Han'ın iç mekan genişliği 5.50x20.50 mt. civarındadır. Yapının kitabesinin 2020 yılına kadar yok olduğu bilinmektedir. Bu nedenle inşasının, bulunduğu kervan yolu da göz önüne alınarak, XIII. yüzyılın ikinci yarısı olduğu kabul edilmiştir. 2020 yılında bölgenin yakınlarında bulunan Atkılı mezarlığında, İbradı eski Kültür ve Sosyal İşler Müdürü Serkan Keskin tarafından parçalanmış bir kitabe tesbit edilmiş, (Keskin, 2003: 18-19) incelemeler sonrası kitabenin bu yapıya ait olduğu anlaşılmıştır. Buna göre yapı Sultan I. Alaaddin Keykubad Dönemi'nde (1220-1237) Saadettin Köpek'e yaptırılmıştır (Cansız, 2003: 25). Günümüze kadar hiçbir onarım görmeyen yapı büyük oranda harap haldedir (Şekil 11).

İbradı ilçesi Eynif Ovası'nda bulunan Tol Han, 2023 yılında açılan ve Antalya'yı Konya'ya bağlayan Demirkapı Tünelinin 500 mt. kadar kuzeyindedir. Yakınında bulunan Ormana Köyü ve bölgenin görülmeye değer sivil mimarisinden olan düğmeli evleri nedeniyle özellikle bölgeye konaklama amaçlı gelen yerli ve yabancı turistlerin görmek istedikleri noktalarından biridir. Özellikle Eynif Ovası'ndaki yılık atlarını görmeye gelenler, bu sebeple tarihi Tol Han'ın da varlığından da haberdar olurlar. 2020 yılında yapının yakınında bulunan Atkılı Mezarlığı'nda yapının kitabesine parçalanmış halde ulaşılmıştır. Ancak nerede koruma altına alındığı bilinmemektedir. Ovanın ortasında hala kısmen de olsa ayakta kalmış olan Tol Han, konumu ve ulaşım zorluğu nedeniyle hiç restorasyon görmemiş ve doğal tahribata oldukça açık durumdadır.

**Şekil 11: Eynif Tol Han**

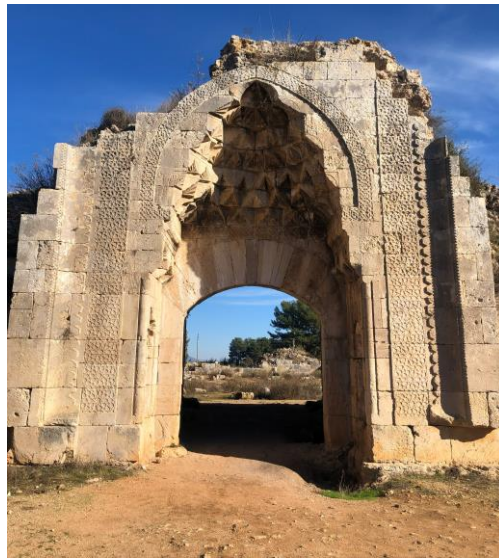
**Şekil 12: Evdir Han portali**

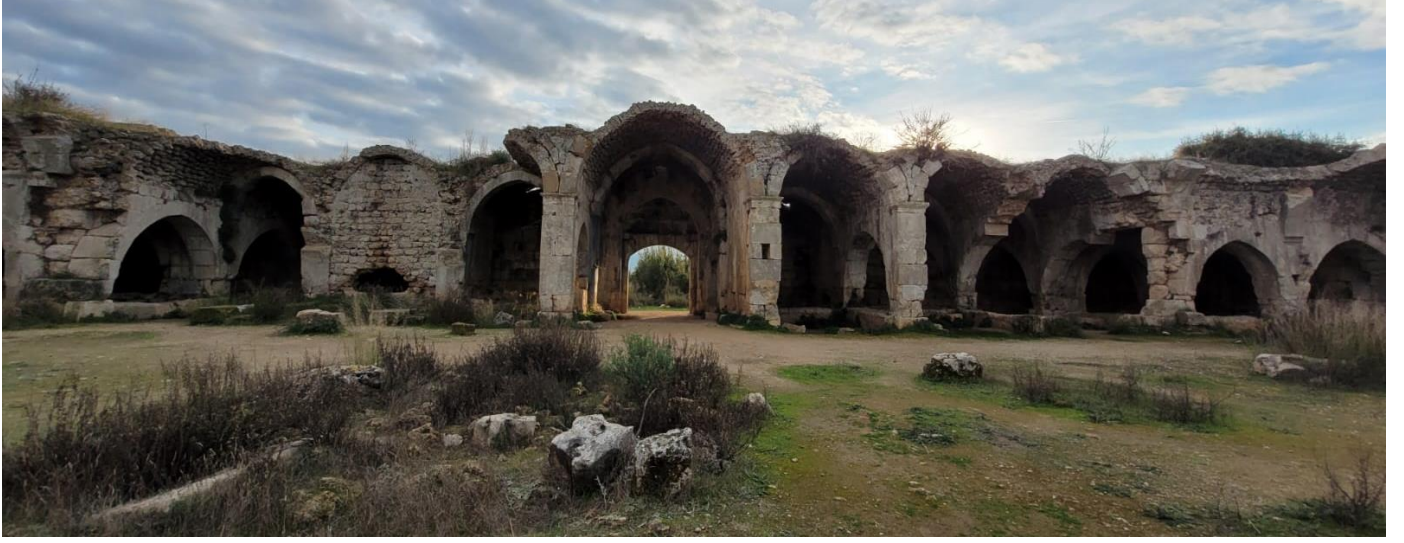
Antalya – Burdur kervanyolu güzergahının ilk ve döneminin en büyük kervansaraylarındandır. Kuzeybatı-güneydoğu yönünde konumlandırılmış olan yapı dört eyvanlı, açık avlulu han tipolojisindedir. Güney-batı cephe ortasındaki anıtsal taç kapı dışı doğru taşkın vaziyette ve döneminin üslubuna uygun bir bezeme tarzıyla inşa edilmiş, büyük ölçüde sağlamdır (Şekil 12). 1950 yılı öncesinde portal üzerinde var olduğu bilinen kitabeye göre yapı I. İzzeddin Keykavus Dönemi'nde (M.1211-1220) inşa edilmiştir (Bilici, 2016: 185). Genel itibarıyla harap durumdadır. Yapıda devşirme malzeme yoğunluğu görülmektedir. Günümüzde yapının dış kısmındaki açık alanda da bir çok devşirme malzemenin numaralandırılmış bir şekilde sergilendiği görülmektedir. Bunlar yapının yıkılan kısımlarından kalan korunabilmiş parçalardır. Yapı ziyarete açık ve korumasızdır (Şekil 13)

ve Karain Mağarası gibi oldukça yoğun ziyaretçisi olan bölgelerle aynı konumdadır. Bu nedenle gün içerisinde oldukça fazla ziyaretçisi bulunmakla beraber, herhangi bir koruma önleme bulunmadığı için her türlü doğal ve insani tahribata açıktır. Kısmen ayakta olan yapı, müdahale edilmediği takdirde yok olma tehlikesiyle karşı karşıyadır. Döşemealtında bulunan bir başka yapı olan Kırkgöz Han ise oldukça bakımlı ve sağlamdır. Evdir Han kadar ziyaretçisi bulunmamakla beraber, günümüzde özel etkinlikler, fotoğraf çekimleri ve film platosu olarak kullanılmaktadır. Bunların dışında ücretli olarak ziyaret edilmektedir.

Şekil 13: Emdir Han iç görünüm

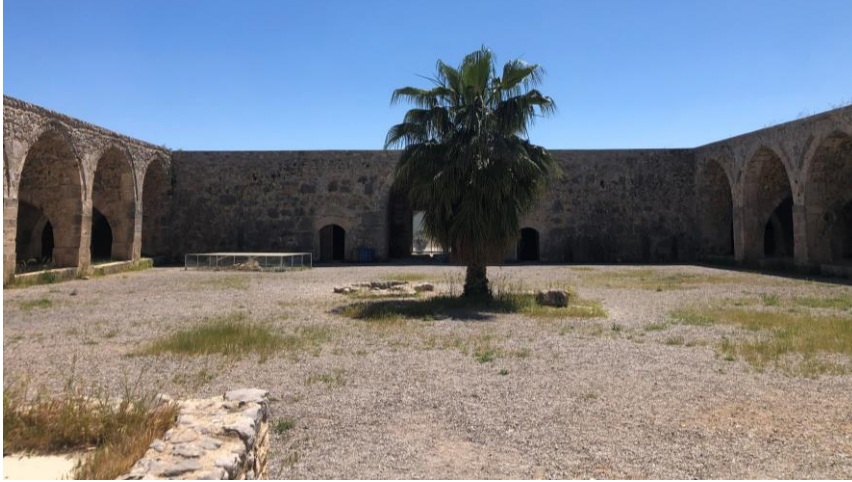
Antalya – Burdur kervanyolu güzergahının ikinci durak noktasıdır. Kuzey – güney doğrultusunda konumlandırılmış olan dikdörtgen planlı ve açık avlulu bir kervansaraydır. Kalevari görünümüne sahip yapının dış cephesi belirli aralıklarla takviye payandalarıyla desteklenmiştir. Güney cephe ortasındaki taç kapı oldukça sade sivri kemerli bir kavsaraya sahiptir. Burada bulunan yapı kitabesine göre, I. Alaaddin Keykubad'ın oğlu II. Gıyaseddin Keyhüsrev Döneminde (M. 1237-1246) inşa edilmiştir. Giriş portalı basık kemerli bir kapı açıklığıyla genişçe dükdörtgen planlı bir avluya açılır. Avlu etrafında yarı kapalı ve kapalı hücreler sıralanmıştır (Şekil 14). Ayrıca bir seramik fırınının kalıntıları tespit edilmiş ve korumaya alınmıştır. 2009 yılında restorasyon çalışmaları tamamlanan yapı ziyarete açık ve girişi ücretlidir.

Şekil 14: Kırkgöz Han
