Malatya ili mimari dokusunu temsil eden tarihi bir yapının deprem davranışının incelenmesi

Investigation the seismic behaviour of a historical building representative the architectural style of Malatya province

Alper Özmen^{1,*}

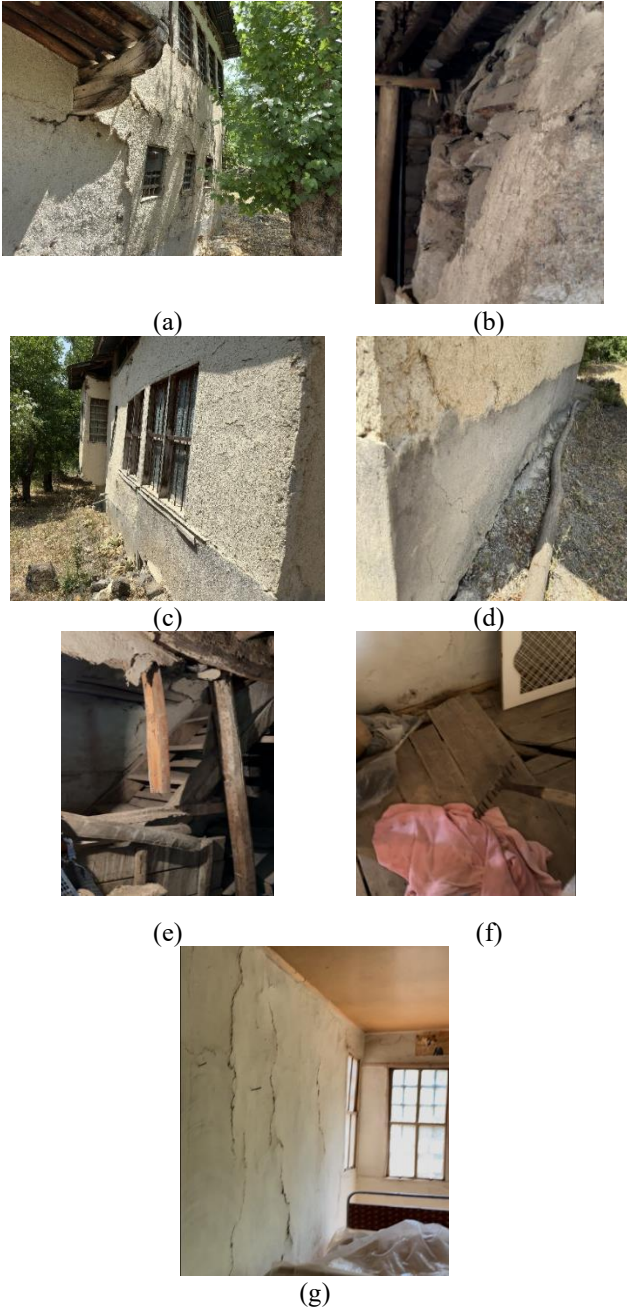
Şekil 3. Yapıda mevcut olan hasarlar

- Yapının Güney ve Doğu cephesinde yer alan dış duvarlarında yaklaşık 5-6 cm şakulden sapmalar görülmüştür. Bu durumu destekler nitelikte bodrum ve zemin katlarda yer alan bazı iç duvarlarda da aynı yönde yatay hareketler görülmüştür (Şekil 3a-c).

- Yapının taban kotu incelendiğinde oturmaya bağlı olarak hasarlar görülmüştür. Yaklaşık olarak 3-4 cm oturma gözlemlenmiştir (Şekil 3d).

- Yapının merdiven bölümünde yer alan taşıyıcı duvarlardan biri bodrum katta tamamen yıkılmış, üst katta mevcut olan duvarın yükünü bir ahşap çerçeve taşımaktadır (Şekil 3e).

- Yapının iç duvarlarının %80’inde genişliği 0.5-2 cm arasında değişen birçok çatlak mevcuttur. Ayrıca iç duvarların bazılarında da şakulden çıkmalar gözlemlenmiştir (Şekil 3f). Burada sunulan Şekil 3f, iç duvarlarda gözlenen şakulden çıkma durumuna ilişkin temsili bir örneği göstermekte olup, metinde ifade edilen çatlakların yaygınlığı

(%80) ise yapı genelinde gerçekleştirilen saha incelemeleri sonucunda yapılan toplam gözleme dayalı bir tespittir ve tek bir görselle temsil edilmemektedir.

- Yapının mutfak bölümünde taban döşemesinin yanıl hareket sebebiyle kalktığı ahşap kaplamanın hasar gördüğü tespit edilmiştir (Şekil 3g). Şekil 3g, mutfak bölümünde taban döşemesindeki yerel kabarma/kalkma ile ahşap kaplama hasarını gösteren temsili bir örnektir. Söz konusu hasarın yanıl hareketle ilişkilendirilmesi, doğrudan ölçülmüş bir yer değiştirmeden ziyade saha incelemelerinde gözlenen komşu elemanlardaki yer değiştirme izleri ve yapının genel sismik davranışı dikkate alınarak yapılan mühendislik yorumuna dayanmaktadır.

Sayısal analiz sonuçlarının yanı sıra yapıda yapılan yerinde inceleme neticesinde zemin ve işçilik kusurlarına bağlı olarak yapıda farklı oturumların mevcut olduğu, bunun da tesiri ile Güney ve Doğu cephesinde yer alan dış duvarlarında yaklaşık 5-6 cm şakulden sapmalar olduğu ve bu durumun birçok iç duvarda da meydana geldiği görülmüştür. Yapının güvenle yeniden kullanılabilmesi için zeminde enjeksiyon uygulaması ile zemin iyileştirme ve yapıda bütünlüğü bozulan duvarlarda yeniden örme tekniği ve kerpiç duvarlarda ahşap çaprazlar kullanılarak yanall yüklerin karşılanması gerekmektedir.

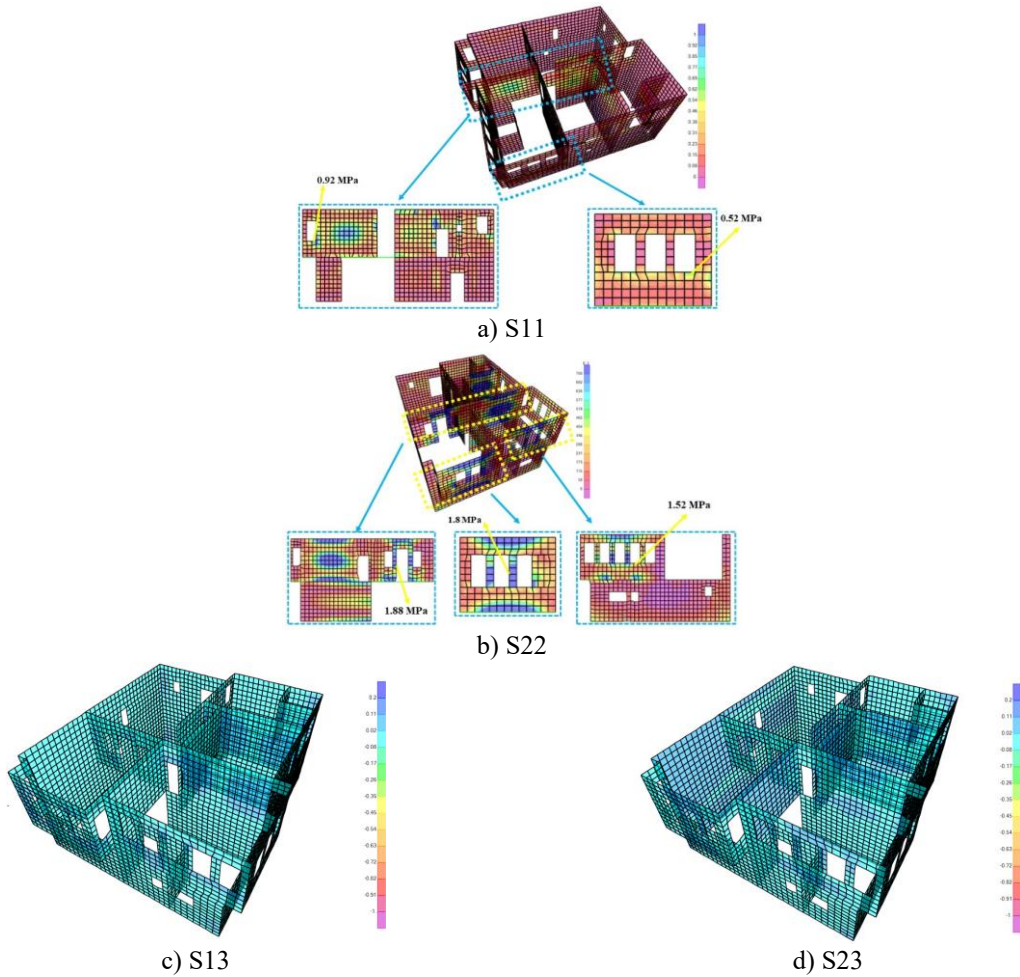
Şekil 9. Yapıda meydana gelen gerilmeler (tüm birimler MPa)

Tablo 2' ye göre görelî kat ötelemeleri sınır değerleri sağlamaktadır. Bu nedenle dayanıma göre analiz sonuçları incelenecektir. Yapının DD2 deprem düzeyinde x ve y yönünde deprem yükü altında meydana gelen normal ve kayma gerilmesi dağılımı **Şekil 9'** da verilmiştir. Gerilme değerleri azaltılmamış deprem etkisinde elde edilmiştir. **Şekil 9a** ve **Şekil 9b'** de x ve y yönünde basınç ve çekme gerilmeleri elde sunulmuştur. Birçok duvarda çekme gerilmeleri sınır değerleri aşmaktadır. Bu lokasyonlarda çatlak oluşumları beklenmektedir. **Şekil 9c** ve **Şekil 9d'** de x ve y yönünde kayma gerilmeleri elde edilmiştir. Kayma gerilmeleri sınır değerlerin altında elde edilmiştir. Gerilme değerleri DD2 deprem düzeyinde elde edilmiştir. Çekme gerilmelerinde kerpiç dolgululu iç duvarlar sınır değer 0.05 MPa iken, x doğrultusunda maksimum 0.92 MPa ve y doğrultusunda maksimum 1.88 MPa çekme gerilmesi meydana geldiği görülmüştür (**Şekil 9a**, **Şekil 9b**). Gerilme sınırlarının aşıldığı lokasyonlar genellikle büyük açıklıkların olduğu kapı ve pencere boşluklarının çevresindedir.

Sayısal analiz sonuçları ile saha gözlemleri karşılaştırıldığında, hasarın yapının genelinde homojen dağılmadığı, özellikle konsol çıkımlar ile teşkil edilen 15 cm kalınlığındaki kerpiç duvarların pencere açıklıklarıyla kesiştiği bölgelerde yoğunlaştığı tespit edilmiştir. Bu durum, narinlik oranının ve yüksek boşluk miktarının, deprem yükleri altında kerpiç malzemenin düşük çekme kapasitesiyle birleşerek yapının en zayıf halkasını oluşturduğunu kanıtlamaktadır.

Yapılan analizler neticesinde yapı yer değiştirmeler yönünden performans kriterlerini sağlamaktadır. Ancak gerilmeler incelendiğinde yapının bazı lokasyonlarında çekme gerilmelerinin yapının taşıyabileceği sınırların üzerinde olduğu görülmektedir. Bu nedenle bu lokasyonlarda çatlak oluşumu beklenmektedir.
