## Mehmet Şakir Paşa Medresesi Cephelerindeki Taş Bozulmaları: Tespit ve Koruma Önerileri\*

Aytülü Dırık\*\*

## Stone Deterioration on the Facades of the Mehmet Şakir Pasha Madrasa: Identification and Conservation Recommendations

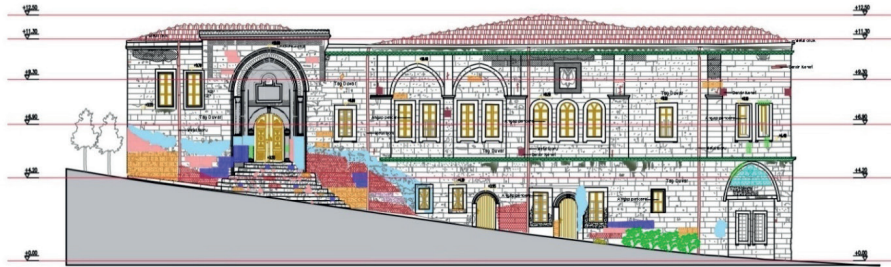
Şekil 10: Mehmet Şakir Paşa Medresesi Batı Cephesi (Dırık, 2025)

Yapının bu cephesinde iki farklı litolojide taşların kullanıldığı görülmektedir. Zemin kotundan yaklaşık 2 m yüksekliğe kadar gri renkli ignimbirit taşı kullanılmışken bu seviyeden çatı seviyesine kadar sarı renkli tuf taşı kullanıldığı görülmektedir. Portal çevresinde gri ignimbirit taşının kullanımı yoğunlaşmıştır. Bu cephede görülen taş bozulmaların portal çevresi, zemine yakın seviyeler, kat silmesi, saçak altı korniş ve kapı-pencere sövelerinde yoğunlaştığı görülmektedir. Bu cephede taş yüzeylerde pul pul dökülme, çatlak, kabuklanma, uflanma, gözenekleşme, erozyon, delinme, parça kaybı, nemlenme, çiçeklenme, kabuk oluşumu, oksit birikimi, liken ve bitki oluşumu bozulmaları görülmektedir (Şekil 10).

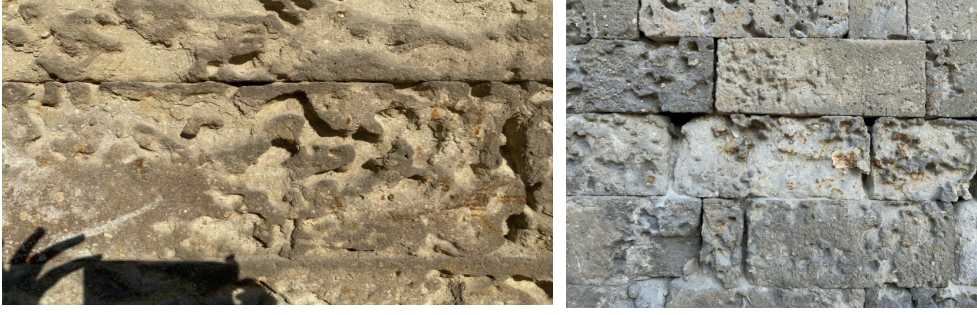
Bu cephede zemin seviyesinden 1-2 m yükseklikte ve taç kapı çevresinde kullanılan gri renkli ignimbiritlerde bazı kesimlerde özellikle yüzey ve zemin suyuna maruz kalmasına bağlı olarak ileri derecede yüzeysel kayıpların, renkleme, yersel dökülmelerin olduğu gözlenmektedir (Şekil 11).

**Şekil 11:** Batı Cephesi Taşlarında Görülen Süreksizlikler ve Yersel Aşınmalar (Dırık, 2025)

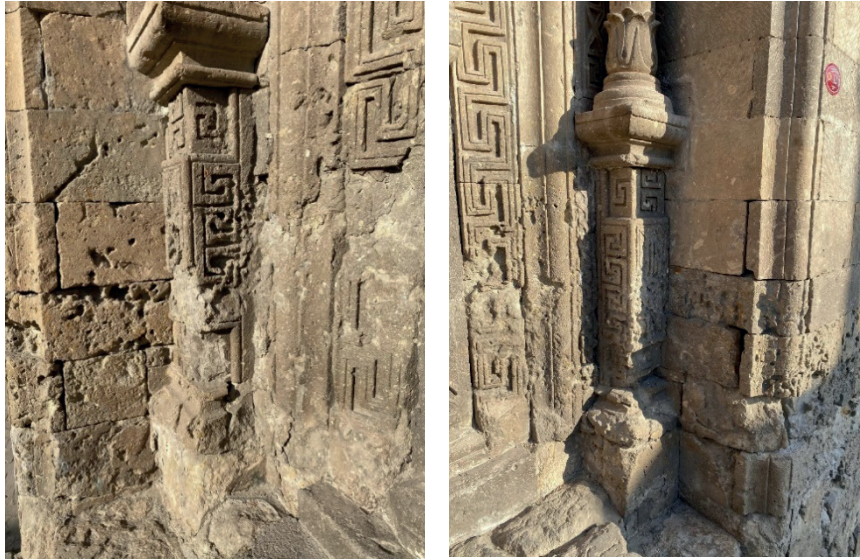
Giriş portalinin çevresinde kullanılan ignimbiritlerden oluşturulan süslemelerde dökülmeler görülmektedir. Zemin ve yüzey sularından etkilenen taş kapının zeminden yaklaşık 2 m yüksekliğe kadar olan alanda süslemelerde meydana gelen bozulmalar yoğunlaşmaktadır. Kapının bazı kesimlerinde kapiller yükselme bölgelerinde nemlenmeye bağlı renk değişimleri, yersel dökülmeler gözlenmiştir. Aynı taş ocağından temin edilmesine rağmen kötü özellik gösteren kesimlerden seçilen taşlarda yüzeysel aşınma ve dökülmeler gözlemlenmiştir. Benzer şekilde kapı çevresindeki kemerlerinde kullanılan taşlarda çatlamlar bulunmaktadır. Yer yer süsleme amaçlı taşlarda düşey çatlaklar gözlenmektedir. Bazı taşlarda kopmalar sonucu yüzeysel kayıplar belirgindir (Şekil 12).

**Şekil 12:** Taş Kapıda Görülen Yüzeysel Kayıplar (Dırık, 2025)

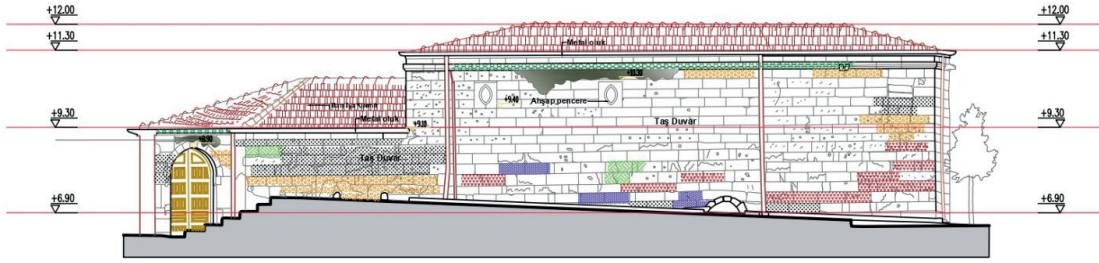
**Şekil 13:** Mehmet Şakir Paşa Medresesi Doğu Cephesi (Dırık, 2025)

Yapının bu cephesinde iki farklı litolojide taşların kullanıldığı görülmektedir. Zemin kotundan yaklaşık 2 m yüksekliğe kadar gri renkli ignimbirit taşı kullanılmışken bu seviyeden çatı seviyesine kadar sarı renkli tuf taşı kullanıldığı görülmektedir. Bu cephede görülen taş bozulmaların cephenin sol bloğunda, zemin seviyesinde ve saçak altı korniş taşları çevresinde yoğunlaştığı görülmektedir. Bu cephede taş yüzeylerinde çatlak, pul pul dökülme, gözenekleşme, erozyon, parça kaybı, liken oluşumu şeklinde olduğu gözlenmektedir (Şekil 13).

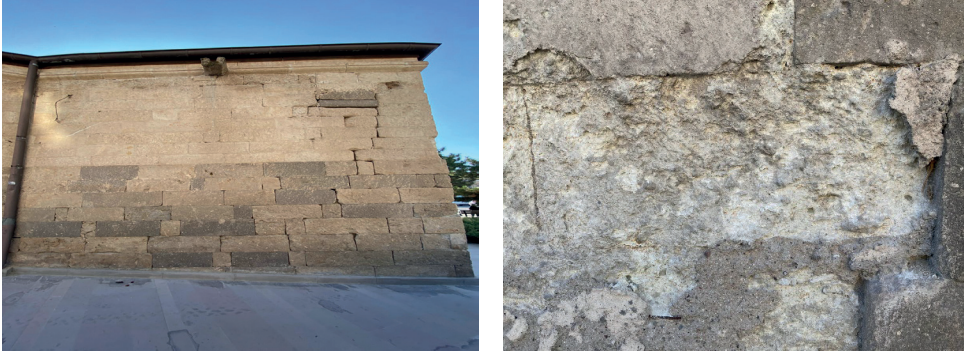
Bu cephenin sol kesiminde kalan alçak kütlelerin cephesinin sarı tüf taşı ile inşa edildiği ve taş yüzeylerinde ayrılma-kopma etkisi ile pul pul dökülmeler ve yüzeysel kayıplar görülmektedir (Şekil 14).

**Şekil 14:** Doğu cephesinde bağlayıcılarda dökülme, pul pul dökülme, ufalanma ve aşınma bozulmaları (Dırık, 2025)

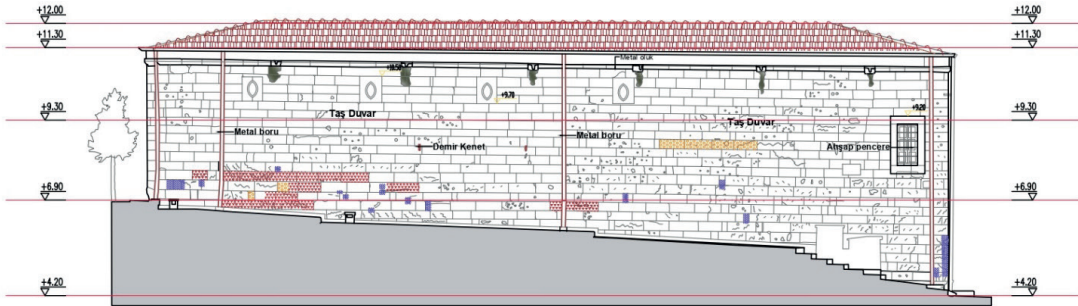
**Şekil 15:** Mehmet Şakir Paşa Medresesi Kuzey Cephesi (Dırık, 2025)

Yapının bu cephesinde iki farklı litolojide taş kullanılmıştır. Zemin kotundan yaklaşık 2 m yüksekliğe kadar gri renkli ignimbirit taşı kullanılmışken bu seviyeden çatı seviyesine kadar sarı renkli tüf taşı kullanıldığı görülmektedir. Bu cephede görülen taş bozulmaların zemin seviyesinden 1-2 m yükseklikte ve saçak altı korniş taşları çevresinde yoğunlaştığı görülmektedir. Bu cephede taş yüzeylerinde gözenekleşme, erozyon ve parça kaybı şeklinde olduğu gözlenmektedir (Şekil 15).

Yapının bu cephesinde stabiliteyi sağlayan taşlarda yapısal bütünlüğü tehdit eden belirgin bir deformasyon veya bozulma tespit edilmemiştir. Cephede genel olarak ignimbirit ve tüf taşlarının kullanıldığı görülmektedir. Belirli bölgelerde yersel ayrışma ve yüzey kayıpları söz konusudur. Yapılan incelemelerde cephede kullanılan taşlarda taş seçiminden kaynaklanan sorunlar ile atmosferik etkilere bağlı bozulmalar tespit edilmiştir.

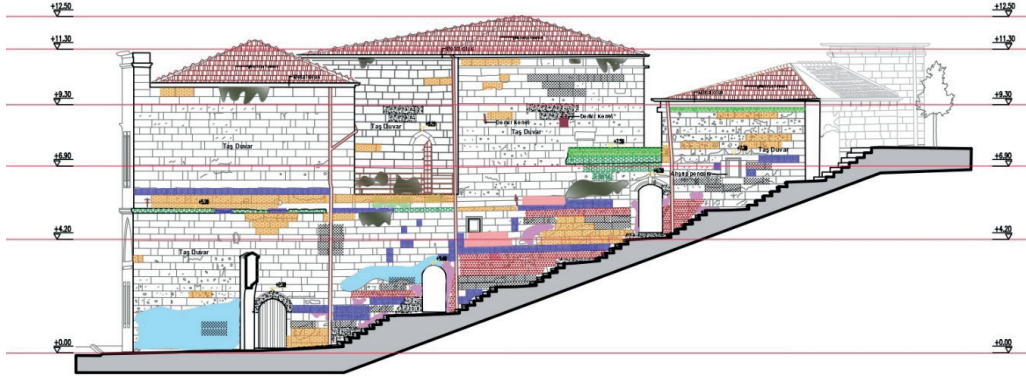
Şekil 16: Mehmet Şakir Paşa Medresesi Güney Cephesi (Dırık, 2025)

Yapının bu cephesinde de diğer cephelerde olduğu gibi iki farklı litolojide taşların kullanılmıştır. Zemin kotundan yaklaşık 1.5 m yüksekliğe kadar gri renkli ignimbirit taşı kullanılmışken bu seviyeden çatı seviyesine kadar sarı renkli tüf taşı kullanıldığı görülmektedir. Bu cephede görülen taş bozulmaların zemin seviyesinden itibaren 3 m yüksekliğe kadar olan alan, kat silmeleri, saçak altı korniş ve kapı-pencere sövelerinde yoğunlaştığı görülmektedir. Bu cephede taş yüzeylerde pul pul dökülme, çatlak, kabuklanma, ufalanma, gözenekleşme, erozyon, delinme, parça kaybı, nemlenme, çiçeklenme, kabuk oluşumu, oksit birikimi, liken ve bitki oluşumu bozulmaları görülmektedir (Şekil 16).

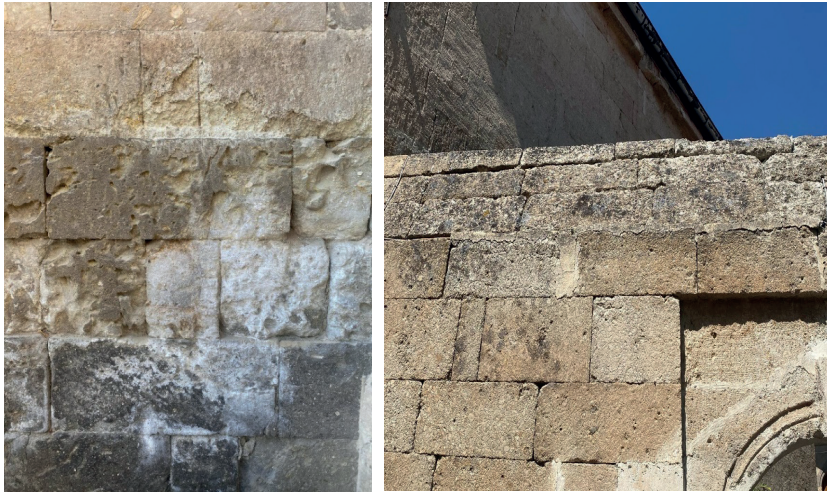
Bu cephede yapı taşı olarak kullanılan tüf ve ignimbirit taşlarında özellikle zemin kesimlerinde erime ve çökmeye bağlı yüzey ayrışmaları gözlemlenmektedir. Ayrıca kat silmeleri ve harpuştta yüzeylerinde karayosunları ile likenlerin gelişimi sonucu biyolojik ayrışma etkileri de belirgin biçimde izlenmektedir. Bu cephede yapısal bir sorun gözlenmemekle birlikte bazı kesimlerde ayrışma etkisine maruz kalan ve kalitesi düşük taşlardan kaynaklanan olumsuzluklar kaydedilmiştir. Ek olarak yağmur ve kar suyu (çatı bakımının iyi yapılmaması) ile temel zeminindeki zemin suyuna bağlı kapiller yükselmeler nedeniyle renklenmeler ve yüzeysel dökülmelere bağlı olumsuz etkiler gözlenmiştir (Şekil 17).

Şekil 17: Güney Cephe Taşlarında Nemlenme Nedeni ile Meydana Gelen Çiçeklenme ve Liken Oluşumları (Dırık, 2025)
