## Osmangazi İlçesi, Mollagürani Mahallesi, 5008 Ada, 56 Parsel ‘deki İbrahim Ilıçı Konutunun Koruma Projesi

Bursa Hisariçi'nde  
bulunan 19. yy  
geleneksel konut örneği  
olan yapının analizi ve  
koruma projesi.

## The Conservation Project of the İbrahim Ilıcı House Situated in Osmangazi District Mollagürani Quarter Block 5008 Parcel 56

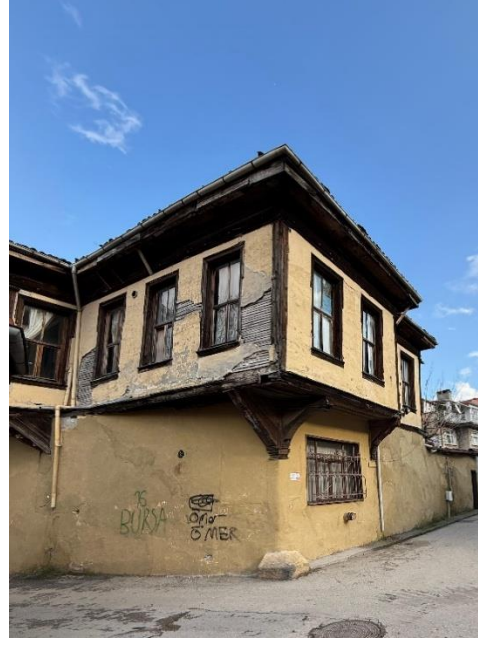
**Şekil 23.** Dökülen sıva tabakasının altından görülen bağdadi çıtalar.

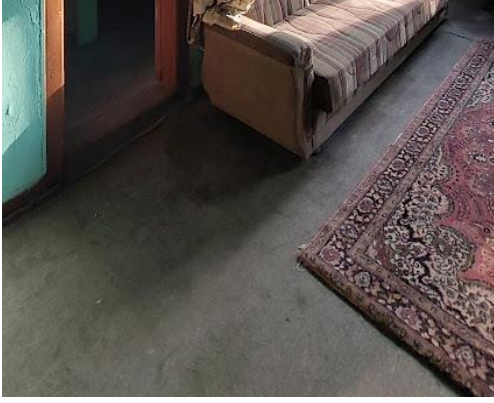
Şekil 25. Oda 103 halı kaplaması

Değişmişlikler başlığı altında ise, iç mekânlarda özgün ahşap zemin kaplamalarının yerini halı ve seramik kaplamaların alması gibi malzeme ve kullanım değişiklikleri tespit edilmiştir. Yapılan bu analizler, restorasyon sürecinde uygulanacak müdahalelerin belirlenmesine temel oluşturmaktadır.

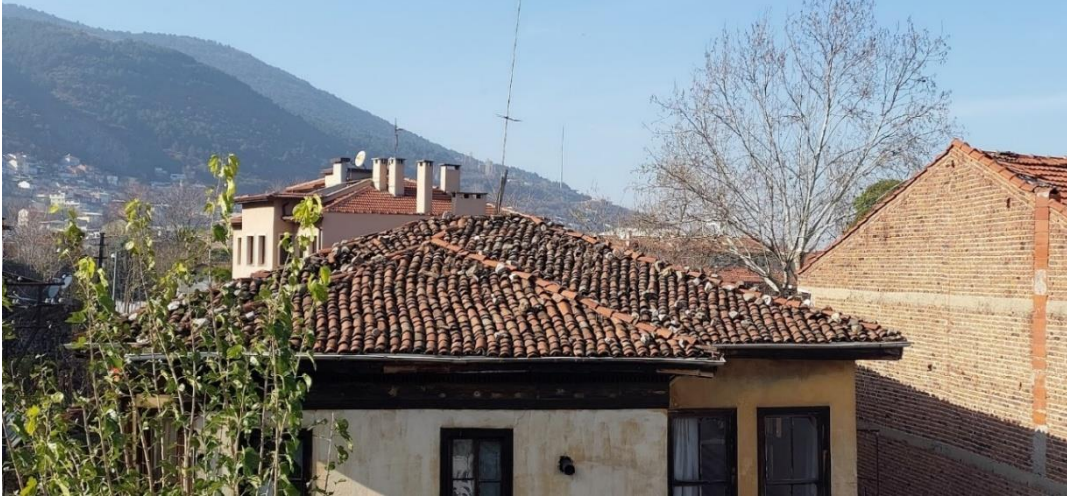
Yapının çatısı kırma çatıdır. Çatı kaplaması alaturka kiremittir. Giriş'in bir kısmı sonradan Marsilya tipi kiremit kaplama ile onarılmaya çalışılmıştır. Çatıya sonradan anten direği yerleştirilmiştir. Çatı çok eski olduğu ve hiç onarım geçirmediği için büyük tehlike oluşturmaktadır. Çok rüzgarlı havalarda çatıdan kiremitler düşmektedir, bu yüzden kiremitlerin üzeri hiç güvenli olmamasıyla birlikte taşlarla sabitlenmeye çalışılmıştır. Çatının taşıyıcı sistemi görülememiştir. Dış cephede ise alın tahtası ile çerçevenmiştir.

**Şekil 28:** Çatıdaki kiremitlerin düşmemesi için eklenen taşlar ve anten için açılan delik

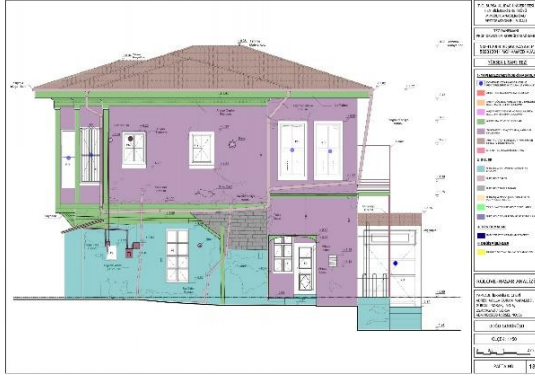
Şekil 35. Batı cephesi hasar analizi örneği

Yapıda gözlenen bozulmalar; malzeme bozulmaları, ekler, yok olmalar ve değişmişlikler başlıkları altında incelenmiştir. Malzeme bozulmaları kapsamında özgün ahşap kapı ve pencerelerde yıpranma, cephelerde ahşap karkas arası dolgu ve sıvalarda kabarma, çatlak ve dökülmeler tespit edilmiştir. Bu bozulmalar sonucu bağdadi çıtalar yer yer açığa çıkmıştır. Ahşap döşeme, kiriş, merdiven ve korkuluklarda çatlak, kırılma ve sehim gözlenmiş; cephe süslemeleri, payandalar ve diğer ahşap elemanlarda deformasyonlar belirlenmiştir. Duvar yüzeylerinde sıva bozulmaları ve kirlenmeler yaygındır. Çatı kaplamasında kiremit eksilmeleri ve malzeme yıpranmaları görülmektedir.

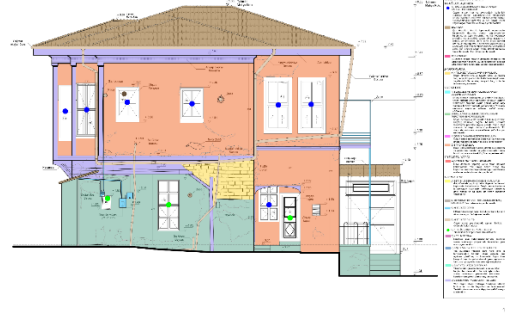
Şekil 43. Doğu Cephesi müdahale kararları

Yapının doğu cephesi ve kuzey cephesi çok fazla müdahale görmüştür. Doğü cephesinde 2. Dönemden sonra çıkmanın altında görülen payanda izinden payanda kaldırıldığı düşünölüp yerine muhdes mutfak ve WC eklenmiştir. Cephede muhdes tuğla duvar ve üzerine niteliksiz sıva uygulanmıştır. Kuzey cephede ise muhdes betonarme balkon ve çelik taşıyıcıları betonarme merdivenler bulunmaktadır. Restitüsyon projelerinde çizilen merdivenlerin doğal taş olduđu ve ferforjelerinin bulunduđu düşünölmektedir. Kuzey cephesinde giriş kapısının solunda yer alan ahşap pencerenin bir kısmı merdiven yapıldıktan sonra kapatılmıştır. Cephelerde genel olarak niteliksiz ekler (tabelalar, doğalgaz ve tesisat kutuları, PVC yağmur iniş borusu ve yağmur olukları) yer almaktadır.

İbrahim Ilıcı Evi'nin müdahale kararları; sağlamlaştırma, tamamlama, yenileme, yeniden yapım ve temizleme başlıkları altında belirlenmiştir. Bu bölümde söz konusu müdahale yöntemleri özetlenerek sunulmaktadır.

Özgün ahşap kapı ve pencerelerin kullanılabilir durumda olanları korunarak sağlamlaştırılacaktır. Zemin kattaki P1 pencereleri ile Z01–Z04 kapıları ve birinci kattaki ahşap kapılar ile P5 penceresi bu kapsamda değerlendirilecektir. Ahşap elemanlar temizlenerek emprenye edilecek ve şeffaf koruyucu ile korunacaktır. Aşırı yıpranmış kısımlar özgün malzeme ve detaylara uygun olarak yenilenecektir. Çatı kiremitleri sökülerek sağlam olanlar yeniden kullanılacak, ahşap taşıyıcı sistemdeki hasarlar onarılacaktır. Gerekli durumlarda özgün malzeme ile yenileme yapılacak, su yalıtımı sağlandıktan sonra kiremitler yerlerine yerleştirilecektir. Cephe duvarlarında görülen harç aşınmaları ve sıva çatlakları özgün kireç harcı ile onarılacak; yapısal zayıflık görülen zemin ve duvarlar uygun tekniklerle desteklenerek sağlamlaştırılacaktır.

Özgün olmayan tuğla ve çimentolu harç ile yapılmış müdahaleler kaldırılacak, eksik kısımlar özgün malzeme, boyut ve kireç esaslı harç kullanılarak tamamlanacaktır.

Ahşap döşeme, kiriş, merdiven ve korkuluklarda bozulmuş bölümler, sağlam kısımlar korunarak özgün malzeme ve detaylara uygun biçimde yenilenecektir. Tüm ahşap yüzeyler temizlenerek koruyucu uygulamalar yapılacaktır. Cephedeki ahşap süsleme elemanları, payandalar ve silmelerdeki bozulmalar özgününe uygun olarak yenilenecek; muhdes boya tabakaları temizlenecektir. Duvar yüzeylerindeki bozulmuş sıvalar raspalanarak özgün sıva ile yenilenecek ve projeye uygun şekilde boyanacaktır.

Özgün olmayan PVC tavan kaplamaları kaldırılacak, yok olmuş ahşap tavan özgün malzeme ve teknikle yeniden yapılacaktır. Kaybolmuş mimari elemanlar (çıkma altı payandalar vb.) restitüsyon verilerine göre yeniden inşa edilecektir. Cephelelerdeki pencere düzeni özgün durumuna uygun hale getirilecek; niteliksiz veya kapatılmış açıklıklar özgün tipte (P1 ve P5) pencereler ile yeniden oluşturulacaktır.

Geç dönemde eklenen beton döşeme, balkon, merdivenler ile seramik kaplamalar kaldırılacaktır. Özgün zemin bulunamayan alanlarda uygun malzeme ile yeni kaplama yapılacaktır. Özgün olmayan Marsilya kiremitler yerine alaturka kiremit kullanılacak; niteliksiz demir korkuluklar kaldırılarak uygun tasarımda yenilenecektir. Yapıya sonradan eklenen muhdes mekânlar, tesisat elemanları ve cepheyi bozucu unsurlar temizlenecektir.

Bodrum duvarlarındaki niteliksiz derzler kaldırılarak gerekli durumlarda özgün harç ile derz yenilemesi yapılacaktır; çimento esaslı sıva ve harçlar yüzeylerden arındırılacaktır.
