Edirne Eski Cami’de Cumhuriyet Dönemi Koruma ve Onarım Süreci Çalışmaları

Studies on the Conservation and Repair Process of the Old Mosque in Edirne During the Republican Period

Tülay Canitez¹

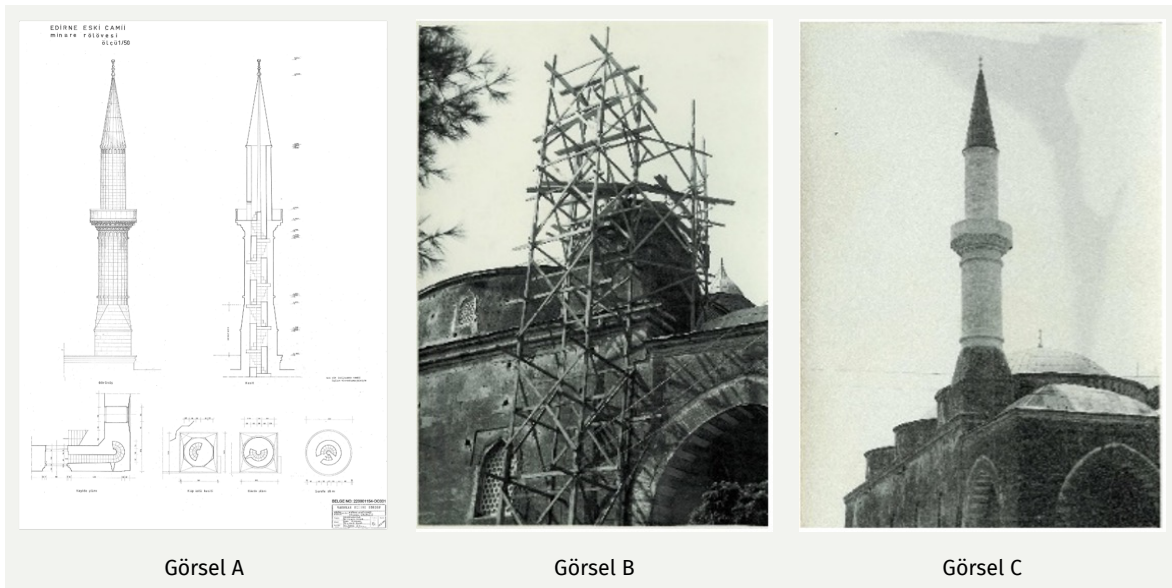
bölümünde ise ciddi çatlaklar bulunduğu belirtilmiştir. Bu doğrultuda, her iki minarenin de petek kısmına kadar yıkılarak yeniden inşa edilmesi önerilmiştir⁴². Ancak bu dönemde minarelere yönelik herhangi bir onarım müdahalesi gerçekleştirilmemiştir. Daha sonra 1962 yılında yeni bir keşif raporu hazırlanmış; tek şerefeli minarenin petek kısmında tehlikeli boyutta çatlaklar bulunduğu tespit edilerek, petek bölümünün şerefe döşemesine kadar sökülüp yeniden yapılmasının gerektiği ifade edilmiştir⁴³. Bu doğrultuda Yüksek Mimar Ertuğrul Eğilmez tarafından hazırlanan minare rölövesi, 15.04.1966 tarihinde GEEAYK’ye sunulmuştur. Kurulun 04.06.1966 tarih ve 3150 sayılı kararında, tek şerefeli minarenin şerefesine kadar yeniden inşa edilebileceği, bir sonraki toplantıya sunulacak fotoğraflar doğrultusunda ise minarenin tamamının yapılıp yapılmayacağına karar verileceği belirtilmiştir. GEEAYK’nin 26.06.1966 tarih ve 3236 sayılı kararıyla minarenin tamamının yapılabileceği kararlaştırılmıştır. Minarenin onarımı aynı yıl içerisinde tamamlanmıştır (**Görsel 7a-b-c**)⁴⁴. 1977 yılında ise ahşap kubbe feneri onarılmış, son cemaat yerinde bulunan ahşap gergiler betonarme gergilerle değiştirilmiştir⁴⁵.

Görsel 7: a. Tek Şerefeli Minare Rölövesi b. 1966 Yılı Minare Onarım Sırası c. Onarım Sonrası
Kaynak: EVBM Arşivi

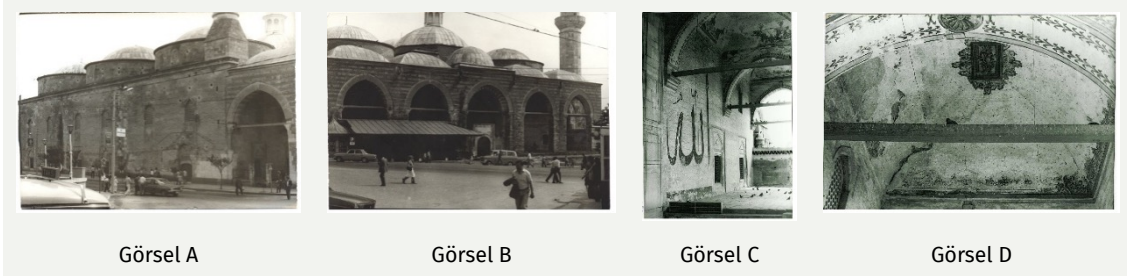
Görsel 8: 1983 Yılı Onarımı Öncesi a. Kuzeydoğu Cephesi, b. Son Cemaat Yeri, c-d. Son Cemaat Yeri, Kubbe ve Duvar Yüzeyi
Kaynak: EVBM Arşivi

Vakıflar Genel Müdürlüğü, Talat Paşa Caddesi’nin açılmasıyla yol kotunun altında kalan caminin kuzeydoğu dış beden duvarından içeriye sızan nemin, zemindeki halıları dahi ıslatacak boyutlara ulaşması nedeniyle 1977 yılında bir müdahale gerçekleştirmiştir. Bu kapsamda söz konusu duvar, boydan boya 1,5 m derinlikte açılarak 15 cm çürütme yapılmış ve ardından kaplama uygulanmıştır. Ayrıca saçak seviyesindeki çötenlerden akan suların cephe taşlarına zarar vermesinden dolayı cephelerde 20 cm çürütme yapılarak üzerlerine kaplama uygulanmıştır. Ancak izinsiz gerçekleştirilen bu uygulamalara ilişkin olarak GEEAYK, 06.12.1977 tarih ve 732-2857 sayılı yazısı ile kurumdan açıklama talep etmiştir⁴⁶. 1981 yılında caminin elektrik tesisatı onarılmıştır. 1983 yılında ise kuzeydoğu cephesi ile son cemaat yerindeki taş yüzeyler temizlenmiş, gerekli görülen bazı taşlar ise yenilenmiştir. Ayrıca son cemaat yeri kemerleri üzerindeki muhdes sıvalara

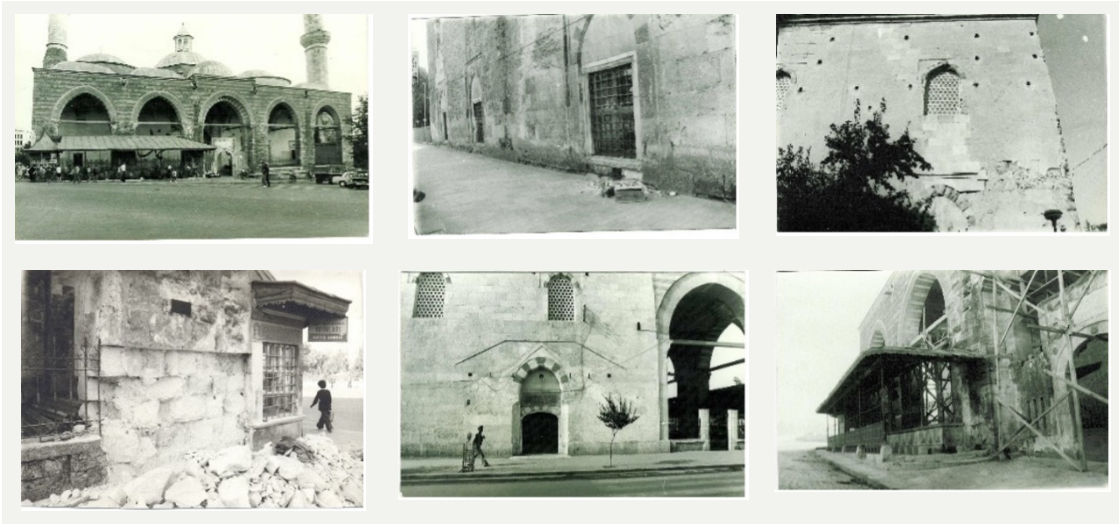
Görsel 9: 1984 Yılı Onarım Öncesi Mevcut Durum
Kaynak: EVBM Arşivi

1984 yılı onarımları kapsamında son cemaat yeri revaklarında taş ve tuğla yüzeylerde raspa çalışmalarına devam edilmiş, tuğla kemerlerin derzleri yenilenmiş ve sütunlar temizlenmiştir. Ayrıca güneybatı cephesindeki eksik ve hasarlı kısımlara kaplama yapılmış, ahşap ve demir kapı, pencere ile parmaklıklar boyanmıştır⁴⁸ (Görsel 9).

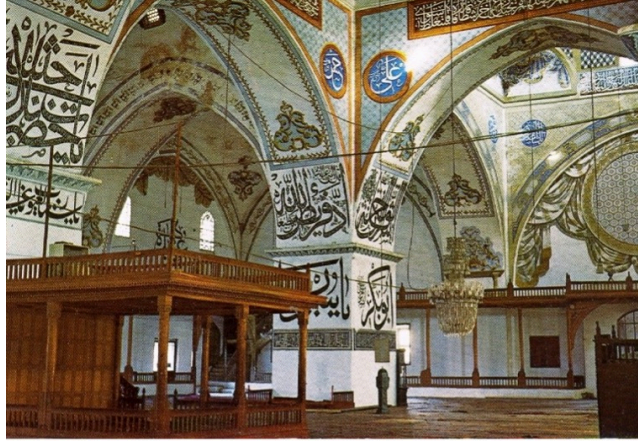
Bezeme Sorunu: 18. ve 19. yüzyıllarda gerçekleştirilen onarımlarda, kubbelerde olduğu gibi kemerlerde de bezemeler dönem özelliklerine göre yenilenmiştir. 1929 ve 1934 yıllarında yapılan onarımlar sırasında ise mevcut bezemelerin üzerine sıva ve beyaz boya uygulanmış, altta yer alan barok özellikli bezemeler yenilenmiştir (**Görsel 10**).

Görsel 10: Restorasyon Öncesi Kemer ve Beden Duvarı Kalemîşi ve Hat Yazıları
Kaynak: EVBM Arşivi, 1987

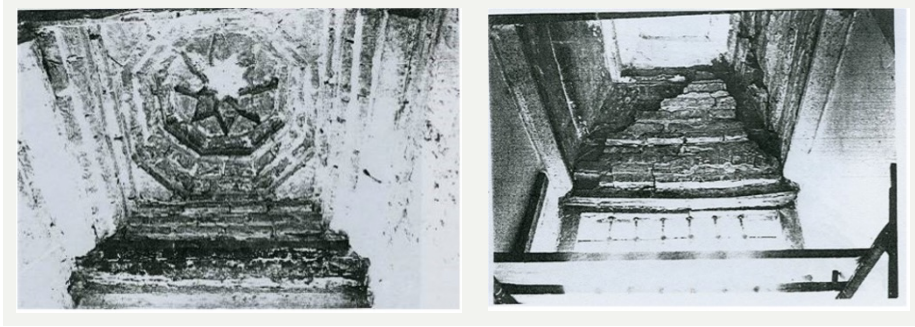
Restorasyon çalışmaları sırasında gerçekleştirilen raspa sonucunda, pencere nişlerinin üst örtülerinde çatlakların olduğu ortaya çıkmıştır (**Görsel 11**). Ayrıca yangın etkisi nedeniyle pencerelerdeki ahşap hatılların niteliklerini kaybettiği görülmüştür. Beden duvarlarında yer alan pencerelerin kilit taşı hizalarında da çatlaklar tespit edilmiştir.

Görsel 11: Pencere Nişlerinin Üst Örtülerindeki Çatlaklar

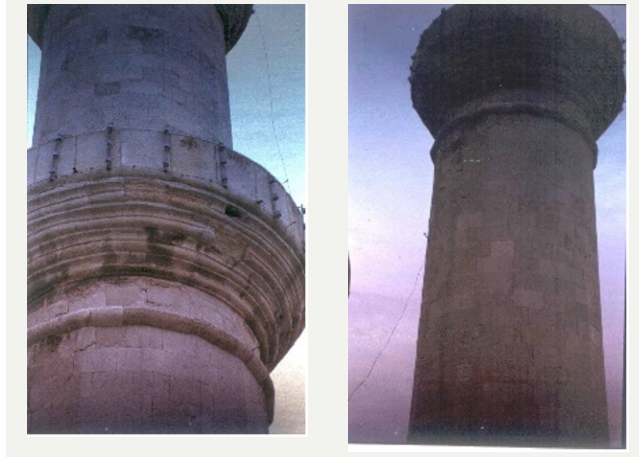
Minarelerde iklim ve atmosfer koşulları nedeniyle çeşitli bozulmalar meydana gelmiştir. İki şerefeli minarede, profil şeklindeki kuşaklarda ve şerefe altındaki taşlarda kopmalar; kaide kısmında taş kayıpları ve aşınmalar; basamaklarda kırılmalar ve çatlaklar; dış gövdede ve çekirdek kısmında ise çatlak ve derz ayrılmaları tespit edilmiştir⁶⁰ (**Görsel 12**).

Görsel 12: Minare Şerefe Altı Taşlarında Kopma

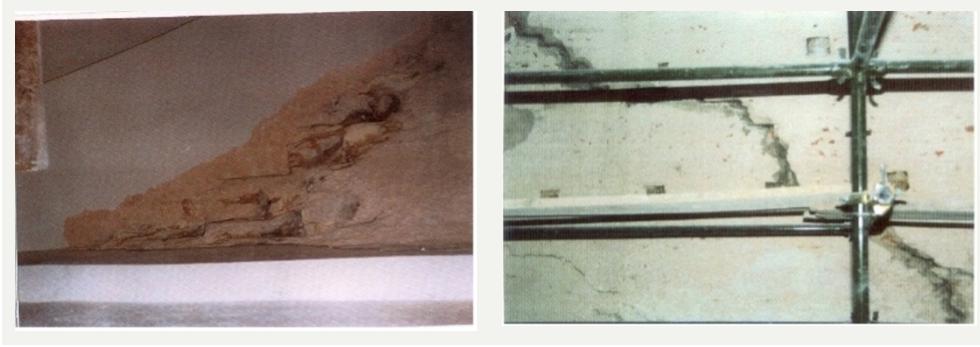
Çatlakların Onarımı: Restorasyon aşamasında sıvaların kaldırılmasıyla ortaya çıkan çatlakların (**Görsel 13**) onarımında kullanılmak üzere, 14.02.1995 tarihinde Prof. Müfit Yorulmaz tarafından harç karışımının özelliklerini içeren bir rapor hazırlanmıştır. Hasarlı bölgelerde kullanılmak üzere geliştirilen karışımlar arasından 2 numaralı enjeksiyon harcının, fiziksel ve kimyasal özellikleri bakımından özgün malzemeye yapışma

Görsel 13: Beden Duvarları Üzerinde Görülen Çatlaklar
Kaynak: EVBM Arşivi, 1991

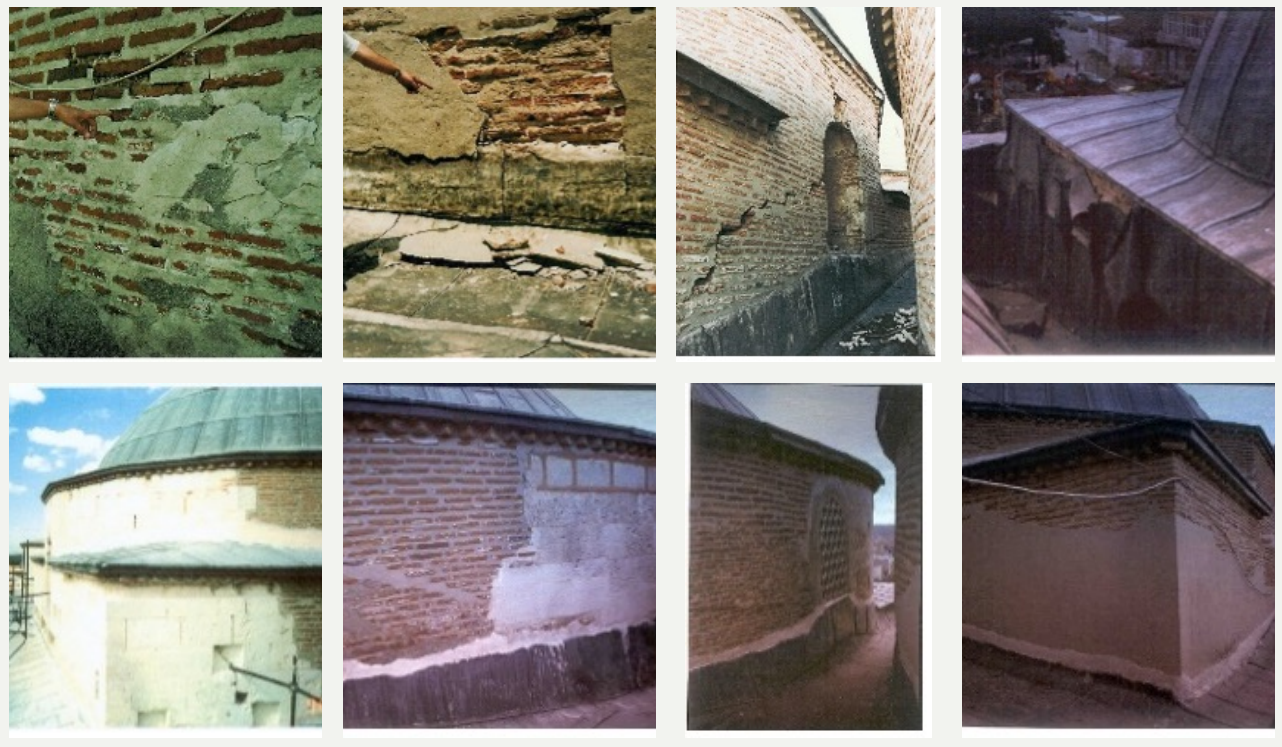
Görsel 14: Onarım Öncesi (Üst) ve Sonrası (Alt)
Kaynak: (üst) EVBM Arşivi, 1991; (alt) T. Canitez, 2000

Deprem etkisiyle kubbelerde oluşan çatlakların yanı sıra kasnaklarda ve kurşun kaplamalarda da çatlaklar ve bozulmalar meydana gelmiştir. Kubbelerin kurşun örtüleri yenilenerek çatlaklardan içeri giren yağmur suları önlenmeye çalışılmıştır. Deprem sonrasında kubbe kasnaklarının çimento harcıyla sıvıldığı tespit edilmiştir. 1989 yılında başlayan restorasyon çalışmalarında ise çimento harç sökülümü; kasnaklarda aşırı erozyona ve kopmalara uğramış taşlar çürütülerek yeniden taş malzeme ile kaplanmıştır (**Görsel 14**).

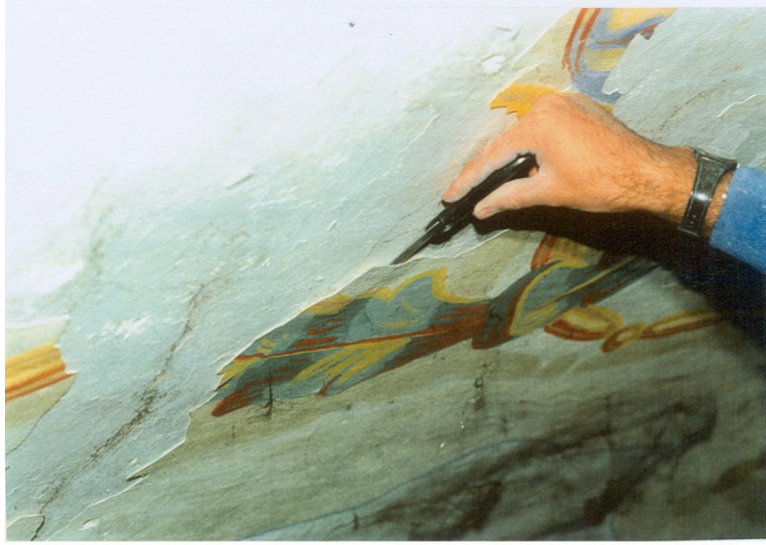
yerinde muhafaza edilmesi yaklaşımının uygulanması gerektiği belirtilmiştir. Üst örtüde taşıyıcı sistem hareketlerine bağlı çatlaklar tespit edilmiş; bu çatlakların sürekli hareket göstermemesi nedeniyle onarımlarda dikiş yöntemi uygulanmıştır. Örtüdeki en önemli sorunun rutubet olduğu, kurşun kaplamanın bakımsızlığı sebebiyle bezeme altı harcının tamamen çözümlenerek yer yer döküldüğü rapor edilmiştir. Bu durumun mevcut görünen bezemelerin korunmasını güçleştirdiği, ayrıca bu bezemelerin altta yer alan daha nitelikli bezemeleri gizlediği ifade edilmiştir. Raporun devamında, yapıda özgün erken 15. yüzyıl niteliği taşıyan bir bezemeye rastlanmadığı; 1, 3, 4, 5, 6, 7 ve 9 No.lu kubbelerde 16. yüzyılın ikinci yarısına ait özellikler gösteren ancak oldukça tahrip olmuş bezemelerin bulunduğu belirtilmiştir. Ayrıca 1 ve 3 No.lu kubbelerde sınırlı bir alanda, üslupsal özelliği saptanamayan, 18. ya da 19. yüzyıla tarihlenebilecek, kıtıkli kireç harcı üzerine yapılmış bir bezeme katmanının varlığı saptanmıştır. Bunun yanı sıra, çizgi aşamasında kalan birkaç desen gibi başlanıp terkedilmiş süsleme denemelerinin bulunduğu da tespit edilmiştir. Raporda ayrıca, 16. yüzyıl bezemesinin kıtıkli kireç harcı ile kapatılarak 19. yüzyıl sonu ya da 20. yüzyıl başına tarihlenebilecek eklektik üslupta yeni bir bezeme katmanı oluşturulduğu belirtilmiştir. Estetik niteliği ve yapı ile uyumu tartışmalı olmakla birlikte, bu bezeme katmanının yapı tarihinin belirli bir dönemini belgelemesi açısından tarihî öneme sahip olduğu ifade edilmiştir. Aynı özellikleri taşıyan bir bezemenin mihrapta da bulunduğu raporda yer almaktadır. Raporda ayrıca, 1987 yılı restorasyonu sırasında 6, 7 ve 9 No.lu kubbelerde başlatılıp yarım bırakılan çalışmalarda alçı siva ve badana üzerine 16. yüzyıl bezemelerinin niteliksiz kopyalarının uygulandığı tespit edilmiş olup restorasyonun tümel sonucu göz önünde bulundurularak bu uygulamaların kaldırılmasının daha uygun olacağı rapor edilmiştir (**Görsel 15**)⁶⁵.

Görsel 15: 6 No. lu Kubbede Raspa Çalışması

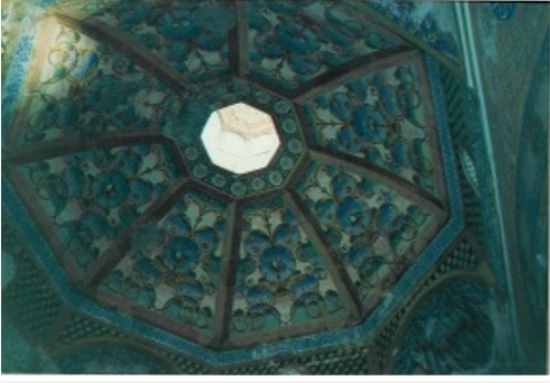
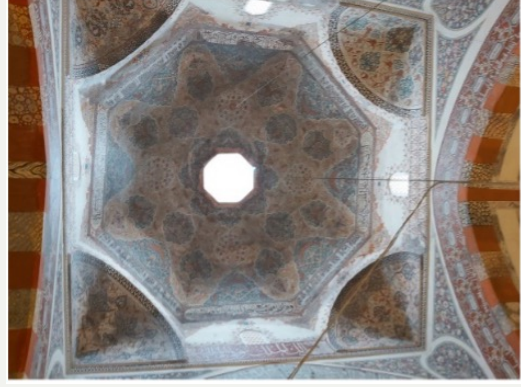
2 No.lu kubbe (restorasyon öncesi, 1989)

2 No.lu kubbe (restorasyon sonrası, 2024)

Bezeme temizliğine yönelik yöntem ve malzemenin tespiti amacı ile Sanat Tarihçi Birgül Biktimir ve Heykeltraş İnci Durak, 15.09.1992 tarihinde hazırladıkları raporda, kubbe iç yüzeyinin lissapol veya arap sabunu ile temizlenmesini, yeni bir zemin yapmak için eski zeminde açılan çentiklerin orijinal malzemesi ile etraflarına zarar vermeyecek şekilde alçı spatülleri ile doldurulmasını, eksik kısımların konturlarının çekilmesini, diğer kısımların konturlarının ise gerektiği yerde tamamlanmasını önermişlerdir⁶⁸. Desenlerin içlerindeki renklerin ise analiz neticesinde saptanan boyalar ile yapılması, uygulamada yakından bakıldığında restore edilmiş olan yerlerin anlaşılması, uzaktan bakıldığında ise bir bütün olarak görülmesinin sağlanması, barok desenlerin sağlam bölümlerinin yerinde korunması gerekliliği rapor edilmiştir. 10.02.1993 tarih ve 1333 sayılı EKVKBK kararında, temizliğe önce arap sabunu ile başlanması ve deneme sonuçlarının raporları alındıktan sonra temizlik işlemine devam edilmesi kararı verilmiştir. Kubbe bezemelerinin restorasyonu sırasında, sıva tabakaların dokunulduğunda dökülmeleri sonucu altta, kısmen ortaya çıkan özgün bezemenin korunmasına karar verilmiş ve uygulama buna göre gerçekleştirilmiştir. EKVKBK’nin 27.03.1998 tarih ve 4616 sayılı kararı ile 3 ve 6 No. lu kubbelerin iç yüzeyinde yapılmakta olan temizleme sonucu ortaya çıkan özgün kalem işlerinin korunmasına, dokusu tahrip olan kısımların ise yenilenmesine karar verilmiştir⁶⁹ (Tablo 2).

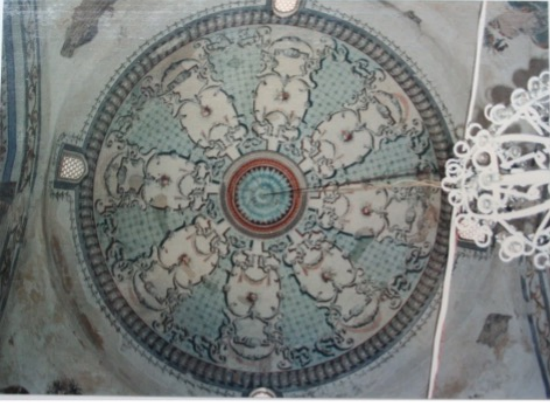
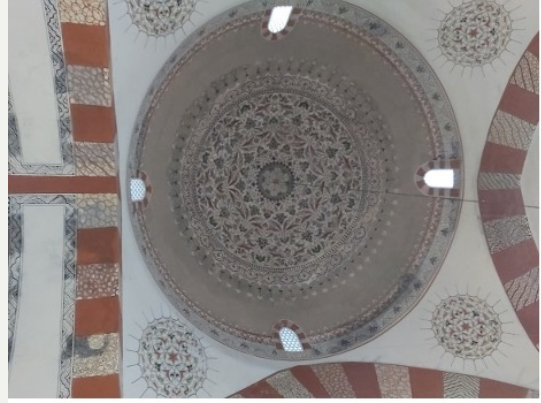
3 No.lu kubbe (restorasyon öncesi, 1989)

3 No.lu kubbe (restorasyon sonrası, 2024)

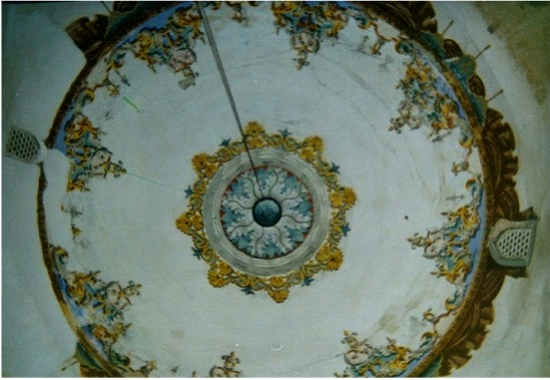
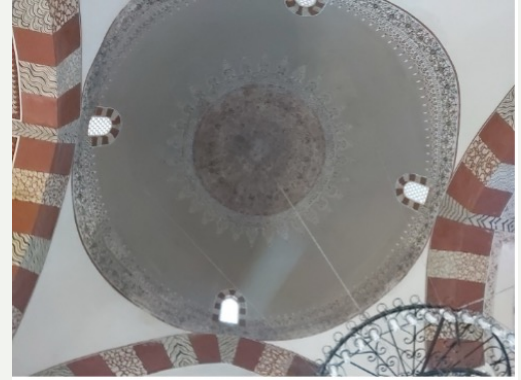
4 No.lu kubbe (restorasyon öncesi, 1989)

4 No.lu kubbe (restorasyon sonrası, 2024)

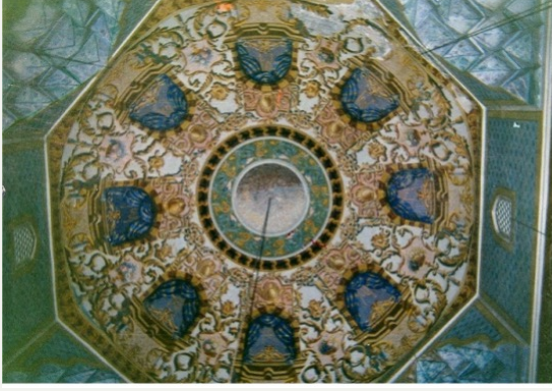
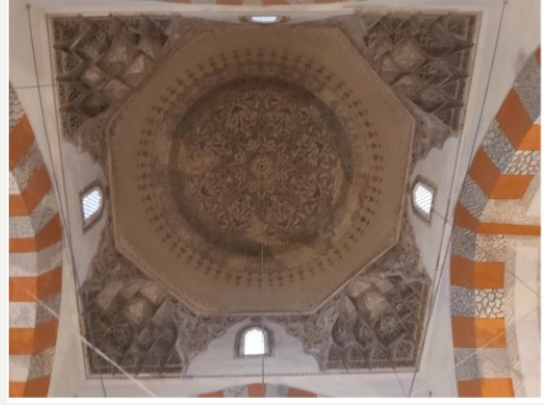
5 No.lu kubbe (restorasyon öncesi, 1989)

5 No.lu kubbe (restorasyon sonrası, 2024)

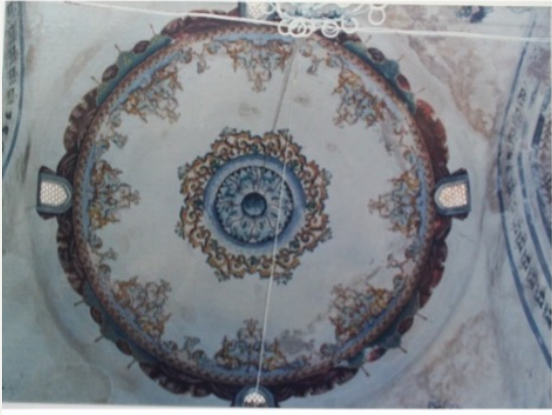
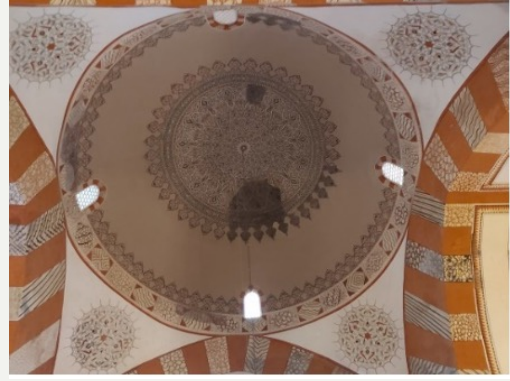
6 No.lu kubbe (restorasyon öncesi, 1989)

6 No.lu kubbe (restorasyon sonrası, 2024)

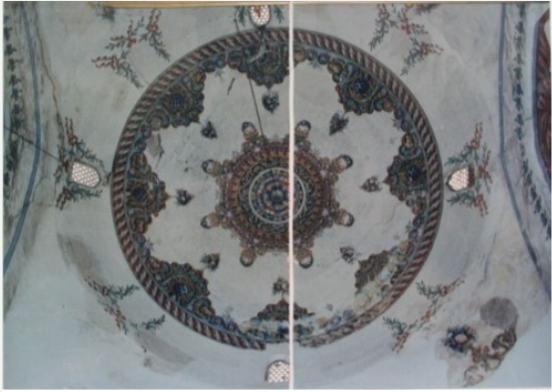
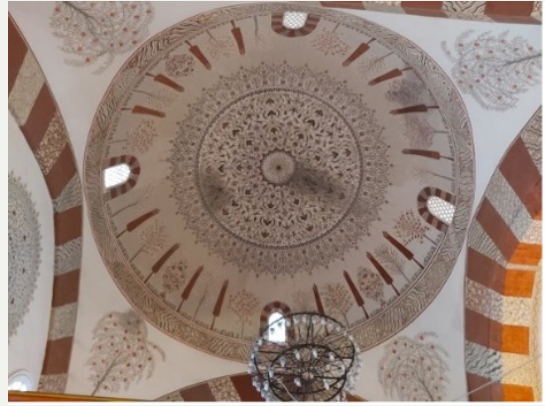
7 No.lu kubbe (restorasyon öncesi, 1989)

7 No.lu kubbe (restorasyon sonrası, 2024)

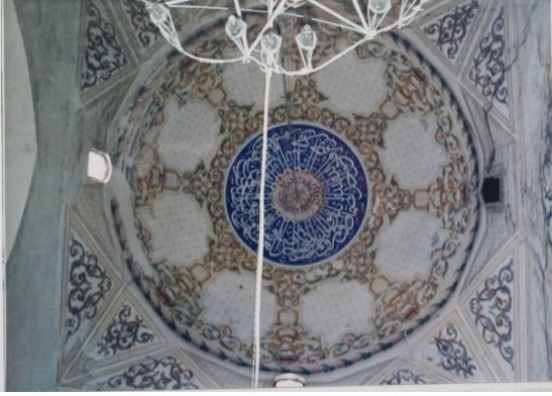
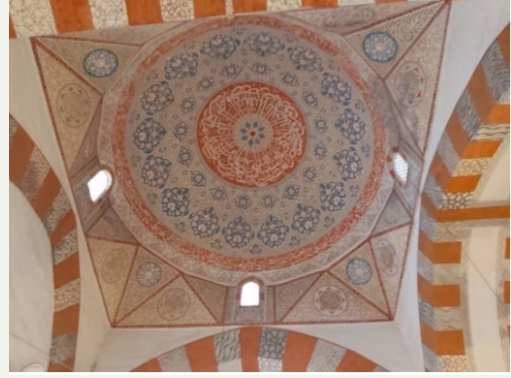
8 No.lu kubbe (restorasyon öncesi, 1989)

8 No.lu kubbe (restorasyon sonrası, 2024)

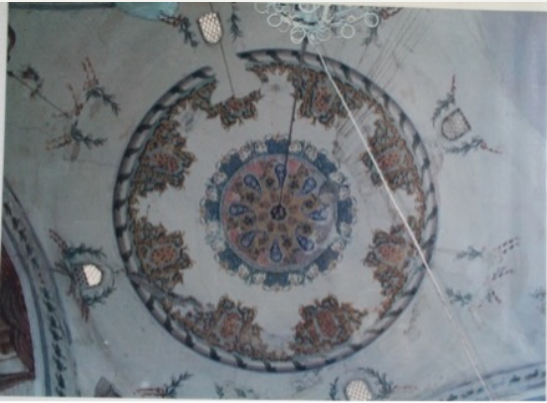
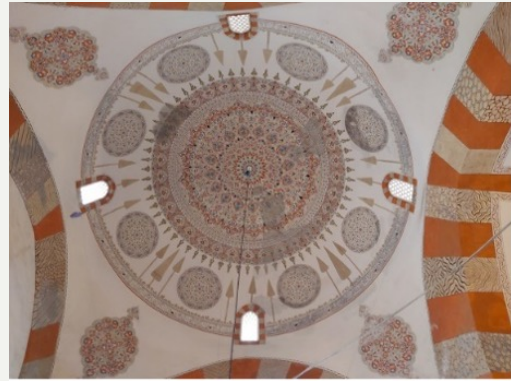
9 No.lu kubbe (restorasyon öncesi, 1989)

9 No.lu kubbe (restorasyon sonrası, 2024)

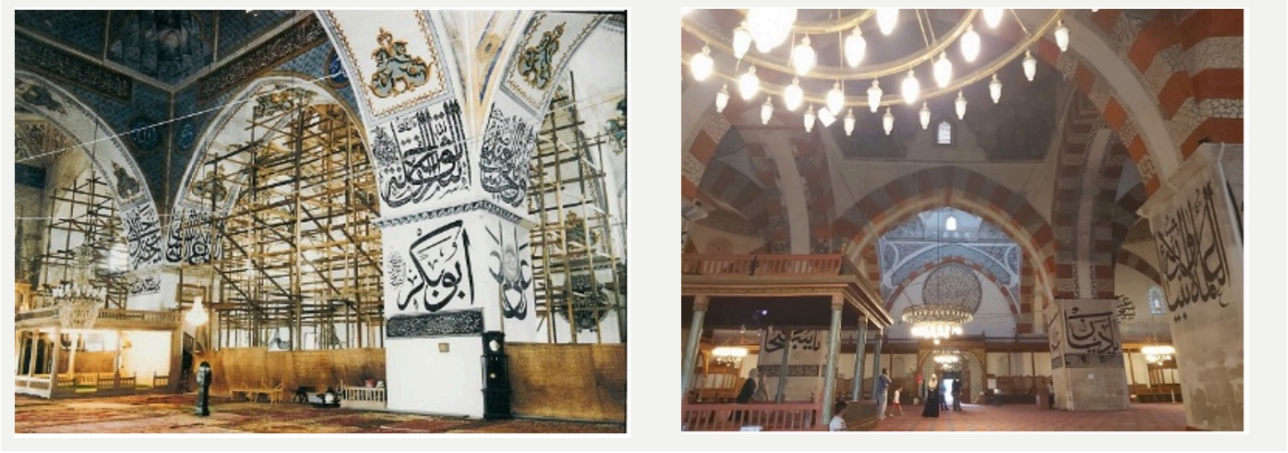
Görsel 16: Ana Mekân-Restorasyon Öncesi (sol) ve Sonrası (sağ)

kararlarının bütüncül bir anlayışla ele alınması gerektiği vurgulanmıştır. Bu doğrultuda kubbelerde benimsenen bezeme yaklaşımı, kemerlerde de uygulanmıştır (Görsel 16).

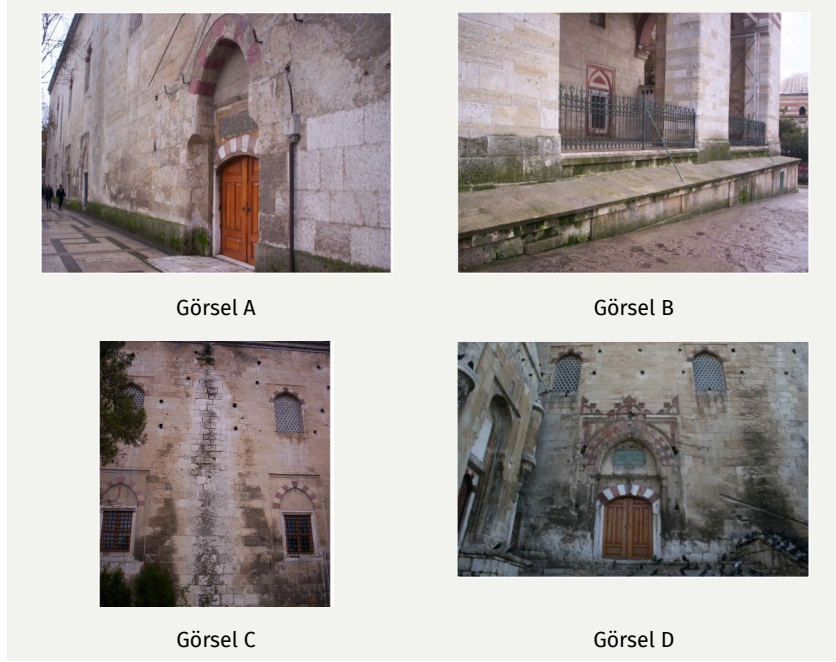
Görsel 17: a. Kuzeydoğu Cephesi, b. Kuzeybatı Cephesi, c-d. Güneybatı Cephesi
Kaynak: T. Canitez, 2000

Çatlakların Onarımı: Prof. Müfit Yorulmaz’ın 1997 yılında yaptığı tespitler sonucu hazırladığı onarım raporunda, dış cephedeki eksik taş ve profillerin, mümkünse özgün taşın aynısı ya da çok benzeri bir doğal taş veya benzer özellikte imal edilecek bir yapay taşla tamamlanması önerilmektedir. Tamamlama işleminin ardından, yüzeylerin iklim etkilerine karşı korunması amacıyla, denenmiş ve taşın nefes almasına imkân tanıyan renksiz, şeffaf bir malzeme ile tüm dış cephenin kaplanması tavsiye edilmiştir⁷⁴. Ancak bu önerilere yönelik herhangi bir uygulama gerçekleştirilmemiştir. Uygulamada çatlaklara su bazlı epoksi harç enjekte edilmiş, daha büyük boyutlu çatlaklarda ise dikiş yöntemi uygulanmıştır (7 No. lu kubbeyi taşıyan duvarda)⁷⁵.

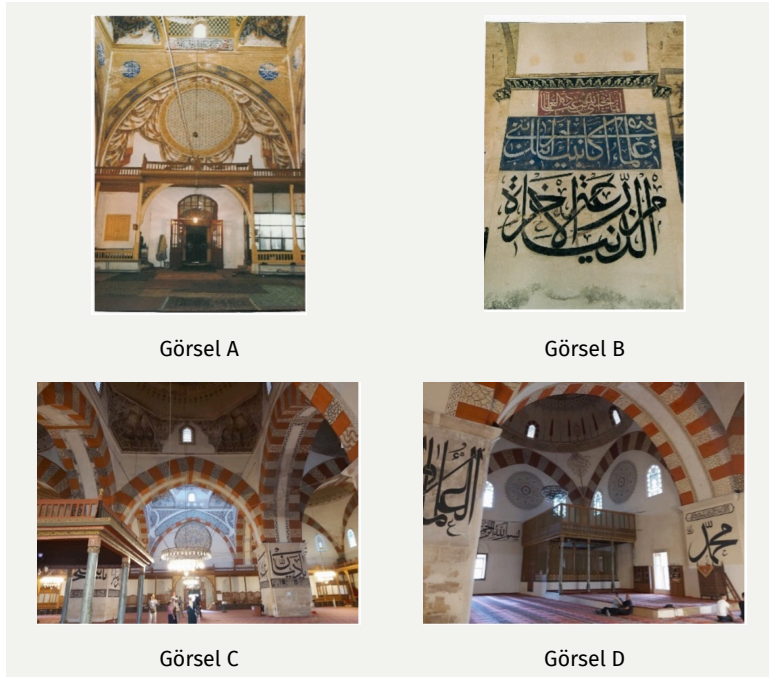
Görsel 18: a-b. Restorasyon Öncesi Beden Duvarları ve Ayaklar Üzerindeki Hat Yazıları (EVBM Arşivi, 1991) c-d. Restorasyon Sonrası Duvar ve Ayaklardaki Hat Yazıları
Kaynak: T. Canitez, 2024

Duvar Hat Yazıları ile İlgili Yapılan Müdahaleler: Duvarlardaki kalem işi bezemelere yönelik olarak öncelikle araştırma raspaları yapılmış, raspa sonucuna göre de bezemeler yenilenmiştir. Beden duvarlarındaki hat yazıları da raspa edilerek alttan çıkan yazılar tamamlanmıştır⁷⁶ (Görsel 18).

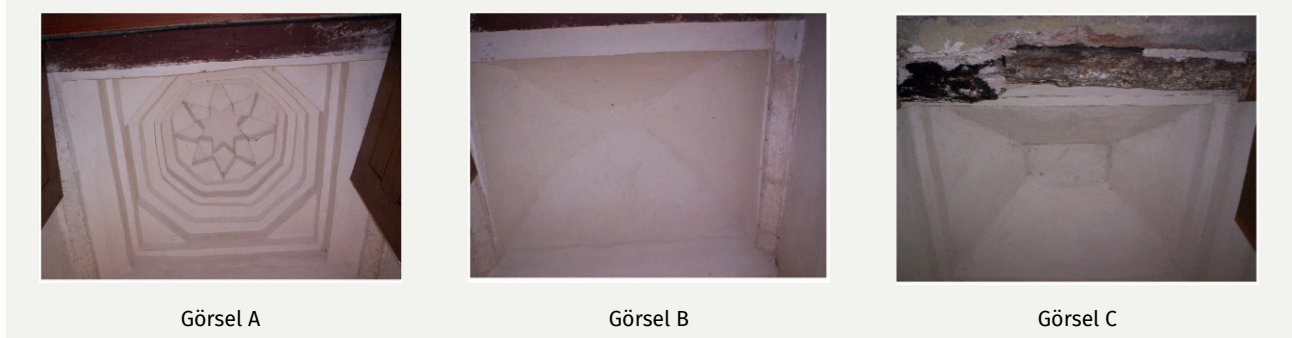
Görsel 19: Pencere Nişlerinin Üst Örtüleri
Kaynak: T. Canitez, 2002

EKVKBK’nin 25.06.1998 tarih ve 4757 sayılı kararı ile uygun görülen alçı içlik pencere tasarımları uygulanmış; pencere nişlerinin üst örtülerinde tespit edilen çatlaklar onarılmıştır (**Görsel 19**). Ayrıca mihrabın eksik bölümleri ile zemin kazısı sırasında ortaya çıkarılan minbere ait parçalar, ait oldukları yerlerde kullanılarak tamamlanmıştır (**Görsel 20**).

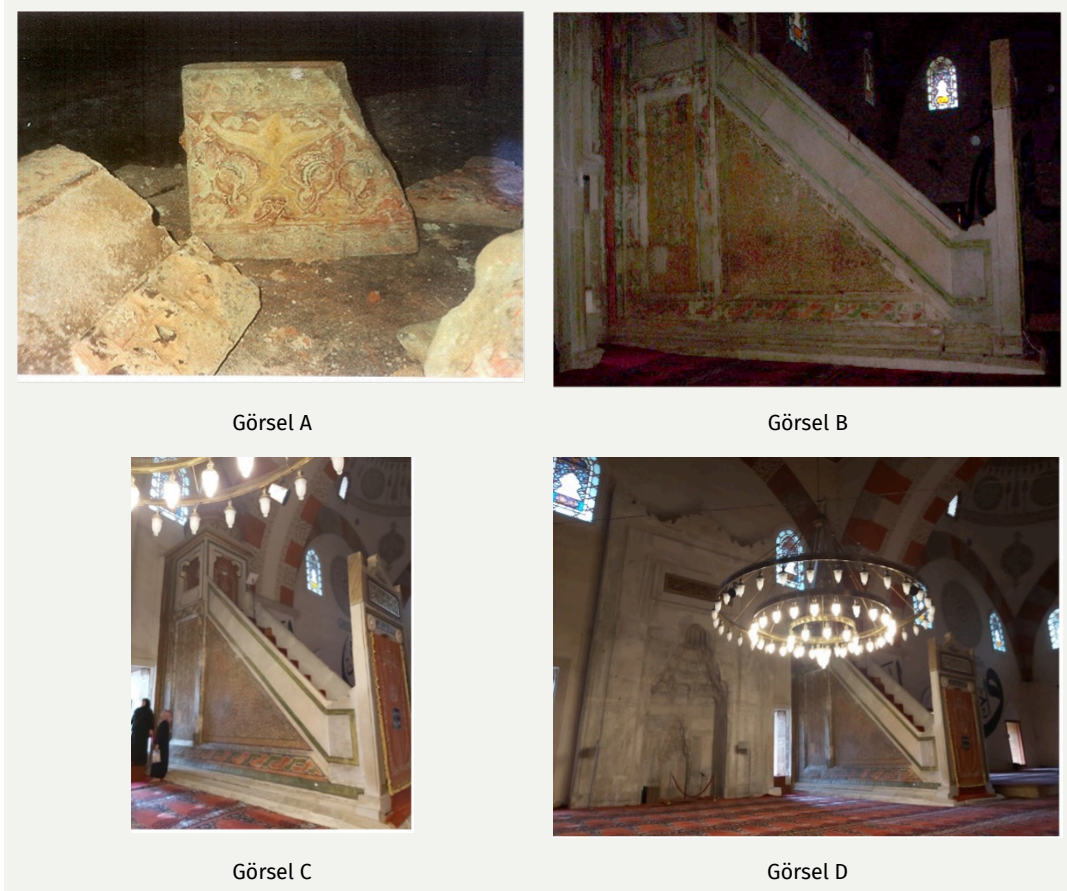
Görsel 20: a. Minbere Ait Parça, 1999 b. Minber, 2002 c. Minber, 2024 d. Mihrap ve Minber, 2024
Kaynak: T. Canitez arşivi

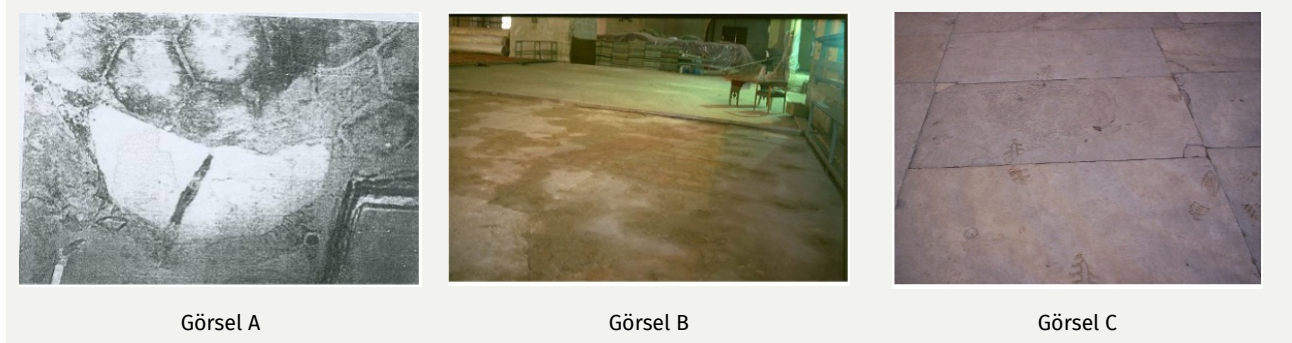
Yapılan zemin kazısı sonucunda özgün zemin kotuna ulaşılmış ve orijinal döşeme kaplamasının şeşhane tuğla olduğu tespit edilmiştir (**Görsel 21a**). EKVKBK’nin 23.12.1999 tarih ve 5821 sayılı kararı ile döşeme kaplamasının yenilenmesine, horasan harcı ile yapılacak tesviye şapının üzerine 33×33 cm ölçülerinde delikli tuğla uygulanmasına karar verilmiş ve bu uygulama gerçekleştirilmiştir (**Görsel 21b**). Son cemaat yerindeki mermer döşeme kaplamasının ise özgün olduğu belirlenmiştir (**Görsel 21c**).

Görsel 21: a. Özgün Şeşhane Tuğla, b. Kare Döşeme Kaplaması c. Son Cemaat Yeri Döşeme Kaplaması
Kaynak: T. Canitez 2000

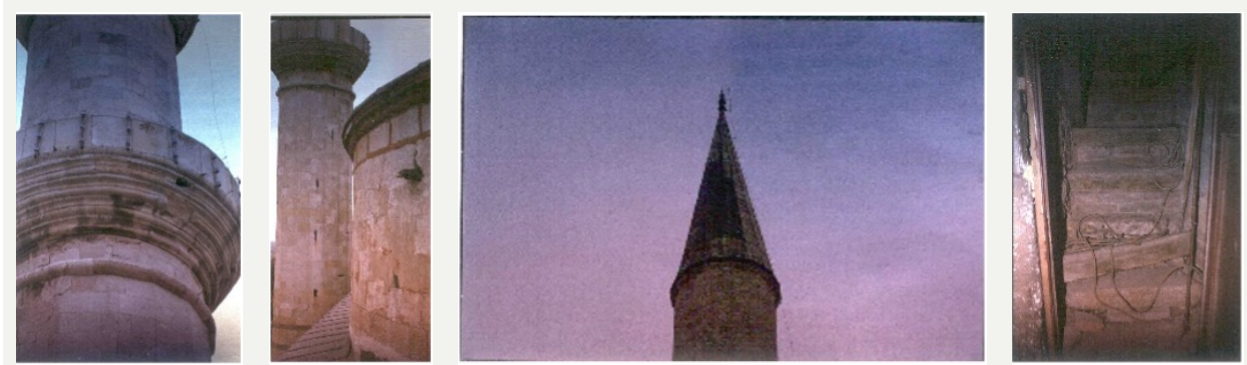
1997 yılında Prof. Müfit Yorulmaz tarafından yapılan incelemeler sonucunda hazırlanan “Eski Cami’de ve Minaresinde Bulunan Strüktürel Bozulmalar, Onarım ve Güçlendirme ile İlgili Rapor”da, yapıda tespit edilen bozulma alanları “Minarelerdeki Bozulmalar” başlığı altında değerlendirilmiştir. Raporla, tek şerefeli minarede bazı taşların tamamen, bazılarının ise kısmen yerlerinden çıkarılarak uygun nitelikte yeni taş malzemesi ile değiştirilmesi önerilmektedir. Bu yöntemin özellikle dış gövdede ve basamaklarda çatlakların içinden geçtiği ya da koparak eksilmiş taşlar için uygulanmasının uygun olduğu belirtilmiştir. Buna karşılık, minarenin iç çekirdeğinde veya merdivenin dış yüzeyindeki derzleri izleyen çatlakların ise epoksili harç kullanılarak ve basınç yöntemiyle doldurulmasının daha doğru bir müdahale olacağı ifade edilmiştir. Raporla ayrıca şerefe korkuluklarının yenilenmesi; bağlantı elemanı olarak kurşunla tespit edilen paslanmaz çelik kenet ve pimlerin kullanılması tavsiye edilmiştir⁷⁷. Ancak 1989–2002 yılları arasında gerçekleştirilen restorasyon çalışmaları kapsamında minarelerde herhangi bir müdahalede bulunulmamıştır (**Görsel 22**).

Görsel 22: Tek Şerefeli Minarede Çatlak ve Taş Kopmaları
Kaynak: T. Canitez 2002

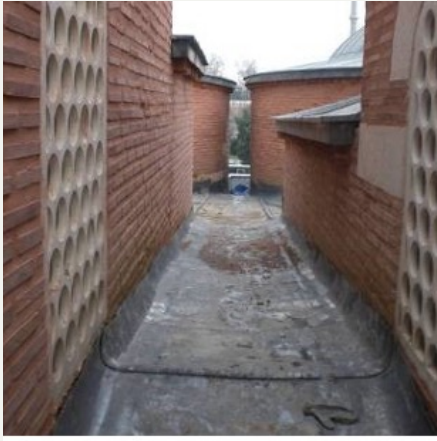
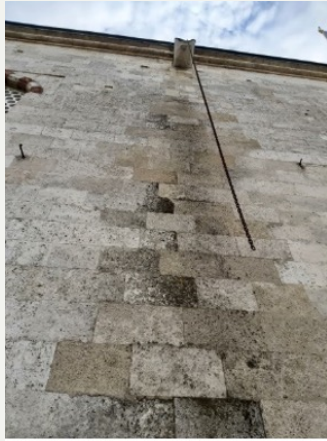
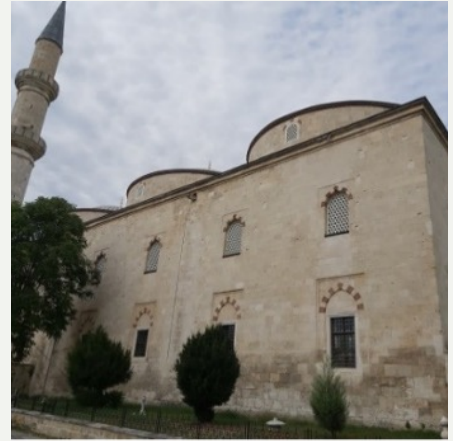
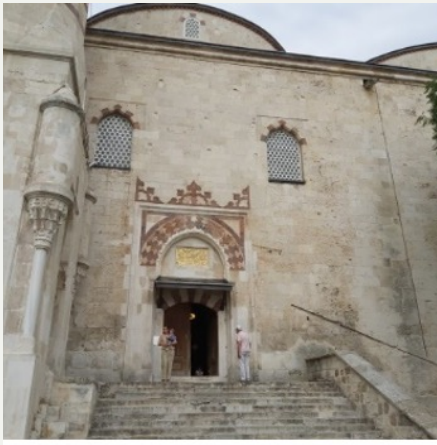
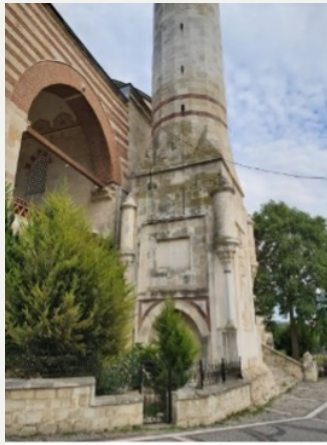
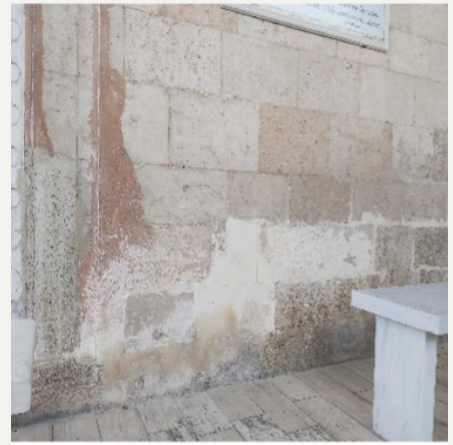
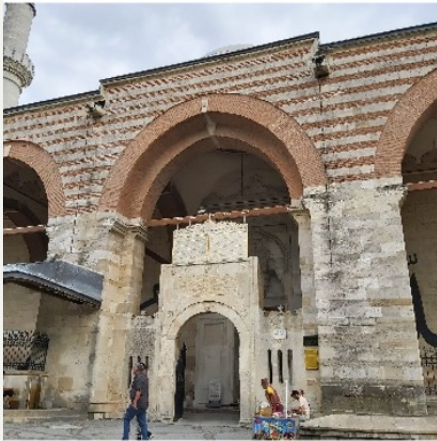
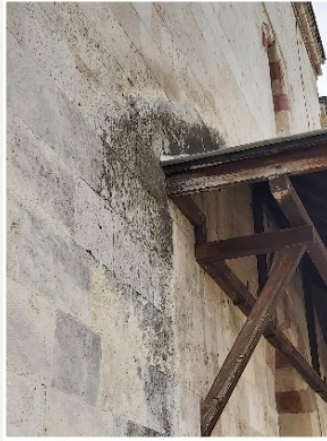
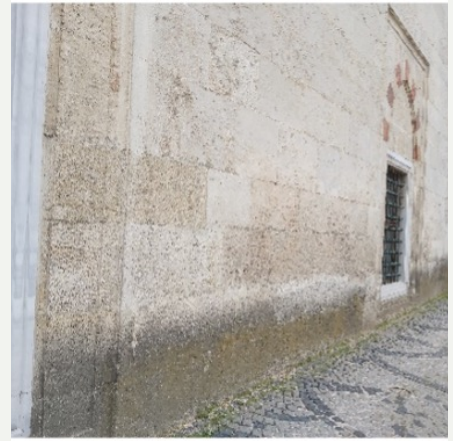
Bu dönemde gerçekleştirilen onarımlar kapsamında, yapıda daha önce tespit edilen sorunlara yönelik olarak hazırlanan rölöve, restitüsyon ve restorasyon projeleri, EKVKBK’nin 15.03.2007 tarih ve 1317 sayılı kararıyla onaylanmıştır. Ardından 06.07.2007 tarih ve 11519 sayılı kararla restorasyon müdahale paftası uygun bulunmuş ve restorasyon çalışmalarına başlanmıştır. Bu kapsamda, öncelikle kubbe kasnaklarındaki çimento esaslı sıvalar kaldırılmış, mevcut çatlaklar onarılmış ve kubbe kurşun kaplamaları yenilenmiştir (**Görsel 23a**). Caminin özellikle güneybatı cephesinde çörttenlerden akan suların taş yüzeylerde yol açtığı aşınma, rutubet ve bitkilenme sorunlarını gidermek amacıyla çörttenler uzatılarak su tahliyesi için zincir yerleştirilmiş; bozulan taşlar çürütme yöntemiyle onarılmıştır (**Görsel 23b**). Cephelerde ve iki şerefeli minarenin gerekli görülen bölümlerinde hasarlı taşlar yenilenmiştir (**Görsel 23c-d-e-f**). Ayrıca son cemaat yeri betonarme gergileri ahşapla değiştirilmiştir (**Görsel 23g**). Talat Paşa Caddesi’ne bakan kuzeydoğu cephesinde drenaj sistemi uygulanmış olmakla birlikte, günümüzde zemin kotuna yakın seviyelerde yer alan taş yüzeylerde yosunlanma, liken ve mikroorganizma oluşumunun devam ettiği gözlenmektedir (**Görsel 23h-ı**).

Görsel 23: a. Kubbe Kasnak, b. Çörtten, c. Güneybatı Cephesi, d. Güneybatı Girişi, e. İki Şerefeli Minare, f. Kuzeybatı cephesi, g. Son Cemaat Yeri, h. Kuzeydoğu Giriş Saçacağı, ı. Kuzeydoğu Cephesi

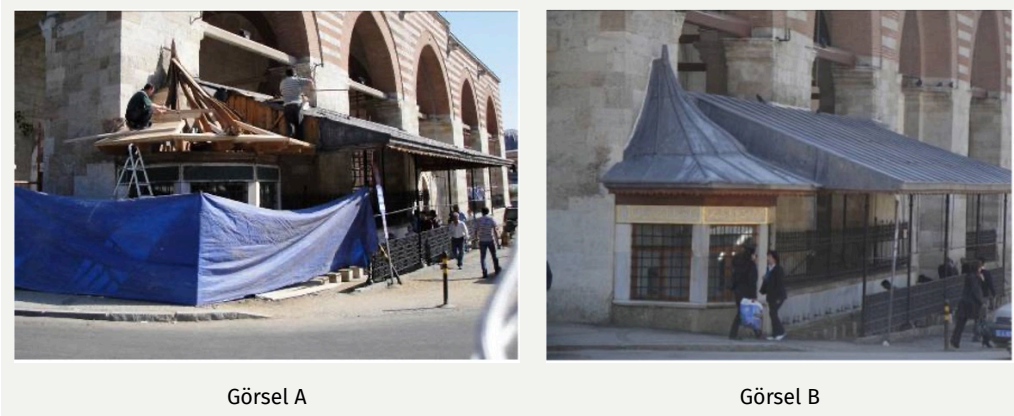
Görsel 24: a. Sebilin Onarım Aşaması, b. Onarım Sonrası

kitabelerin altın varakları yenilenmiş, ahşap pencere doğramaları ve aydınlatma feneri yeniden yapılmıştır (Görsel 25). Sebildeki yağlı boya temizlenerek bozulan ahşapları değiştirilmiştir.

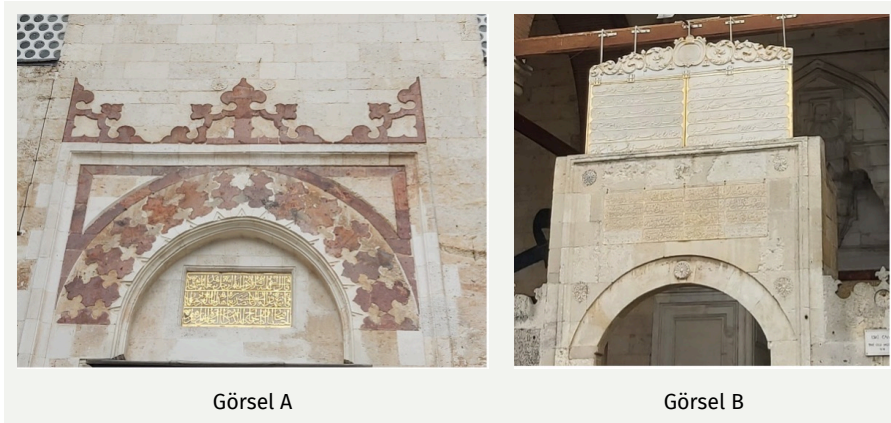
Görsel 25: Kitabelerin Yenilenen Altın Varak Yazıları a. Güneybatı Kapısı Üzerinde Bulunan Kitabe, b. Son Cemaat Yeri Kapısında Bulunan Kitabe

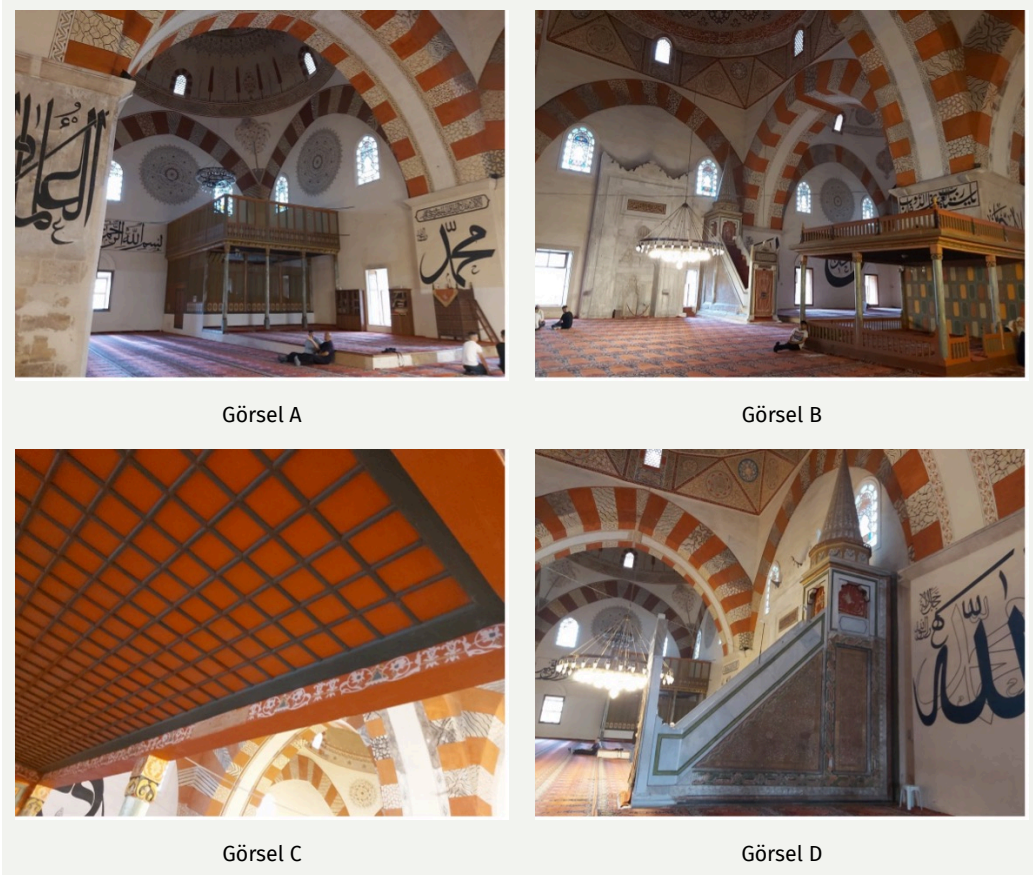
Görsel 26: a. Hünkâr Mahfili, b. Müezzîn Mahfili, c. Müezzîn Mahfili Tavanı, d. Minber
Kaynak: T. Canitez, 2024

EKVKBK'nin 19.08.2009 tarih ve 2683 sayılı kararıyla, mermer minberin onarılması ve üzerindeki boyaların raspalanarak temizlenmesi ile müezzin mahfili ahşap tavanının yenilenmesine karar verilmiş ve bu karar uygulanmıştır. Hünkâr mahfili ve müezzin mahfilindeki yağlı boyalar temizlenmiş; 18. yüzyıla ait Edirnekârî bezemeler ortaya çıkarılarak yenilenmiştir (Görsel 26).
