## Boyabat Oğlakçılar Köyü, 147 Ada 59 Parsel 'de Yer Alan Tarihi Caminin Belgelenmesi ve Koruma Projesi

## Documentation and Conservation Project of the Historic Mosque in Boyabat Oğlakçılar Village, Block 147, Parcel 59

*This study addresses the restoration approach and conservation project prepared for the documentation and transmission to future generations of the historical mosque located in Boyabat District, Sinop Province, Oğlakçılar Village (Block 147, Plot 59).*

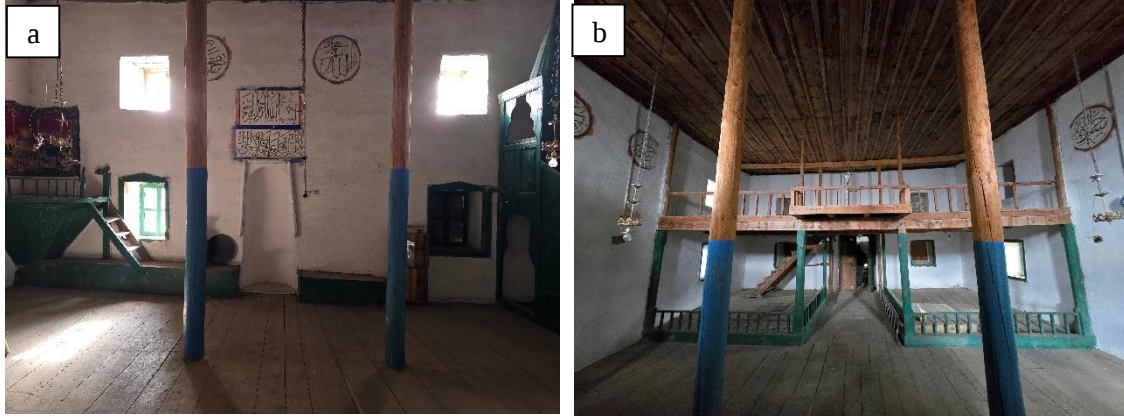
Şekil 13. a. – b. Z03 Harim Mekânı [7]

Harimin kuzeyinde ahşap konstrüksiyonla oluşturulmuş iki katlı bir mahfil katı mevcuttur. Mahfilin alt katı müezzinlere, üst katı kadınlara ayrılmıştır. Müezzin mahfili; üst katı taşıyan taşıyıcı dikmeler ve mihrap aksında harime geçişi sağlayan hol ile kendi içinde iki bölüme ayrılmıştır. Her bir bölüm ortalama 3.25x4.45 m boyutlarındadır. Harimin zemin kotundan ise yaklaşık 20 cm yüksektedir. Kat yüksekliği kendi içinde, taşıyıcı kirişlerin üstü dahil 2.20 m'dir. Müezzin mahfilleri; güneyde ve birbirlerine karşılıklı olarak bakacak şekilde doğu-batı yönünde, L biçimindeki düzende taşıyıcı dikmelerin arasında bulunan 35 cm yüksekliğindeki korkuluklarla sınırlandırılmıştır (Şekil 13b).

Z03 no'lu harimde çift kattan oluşan müezzin ve kadınlar mahfilindeki ahşap strüktür ise farklı teknikte ele alınacaktır. Mevcut dikmelerden yapısal olarak sağlam olanların korunması ve şakulüne getirilmesi sağlanacak; yıpranmış veya taşıyıcılığını yitirmiş olanlar yenilenecektir. Yatay düzlemde terazi kaybına uğrayarak sehim yapmış ve strüktürel bozulmalar gözlenmiş ahşap döşeme kaplamaları, merdiven ile taşıyıcı kirişlerin hasarlı bölümleri yenilecektir. Onarım sürecinde özelliklerini koruyan elemanlar, muhafaza edilecektir. Yapıdaki özgün seki, kürsü ve minbere ait elemanların yüzeylerindeki; kirlenme, birikinti ve muhdes yağlı boya katmanlarından arındırılarak bakım ve onarımları yapılacaktır (Şekil 13b).

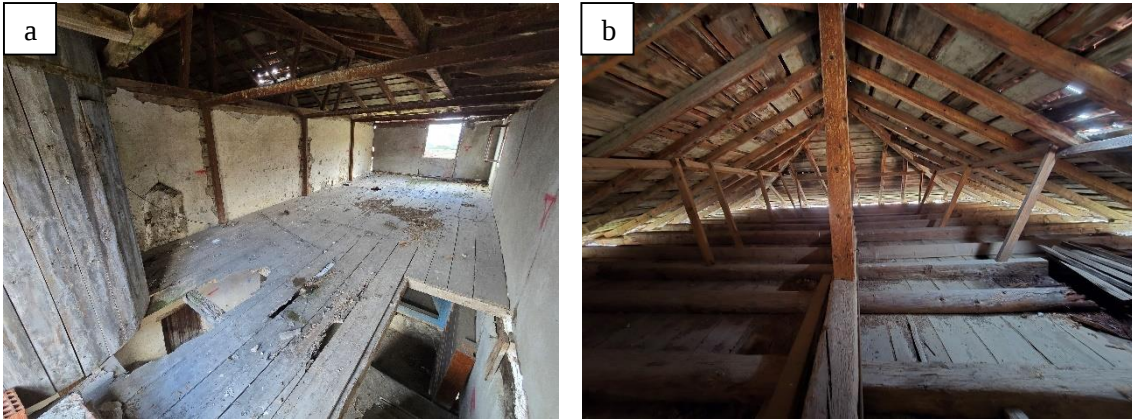
Şekil 16. a. 101 No'lu Son Cemaat Mekânı [7], b. Çatı Arası [7]

Son cemaat mahaline, Z01 no'lu girişteki beton set üzerinde yer alan ve toplamda 7 basamaktan oluşan; 23 cm eninde ve 21 cm rıht yüksekliğindeki ahşap merdivenle ulaşılmaktadır (Şekil 11a, 11b). 9.65 x 3.45 m ölçülerindeki dikdörtgen planlı mahfilin, kat yüksekliği 1.85 m'dir. Tabanı ahşap kaplama, tavanı ise kaplamasız olduğundan ahşap çatı konstrüksiyonu görülebilmektedir. Taban kaplamalarında sehim, çürüme ve malzeme kayıpları mevcuttur. Mekânın duvarlarından güneydeki, harime ait beden duvarı olup horasan sıva üzerine kireç badanalı, kuzey, doğu ve batı duvarları niteliksiz çimento esaslı sıva ile kaplıdır. Mekân geç dönemde yapılan niteliksiz onarımlar nedeniyle özgünlüğünü yitirmiştir (Şekil 16a).

Yapının çatı arasına, son cemaat mahalinden ulaşılmaktadır. Çatı dört yöne eğimli makaslı ahşap kırma çatı ve yaklaşık %40'luk bir eğime sahiptir. Çatı geleneksel teknikte; mahya, dikme, aşık ve mertek gibi parçalardan oluşmaktadır (Şekil 16a, 16b). Mertekler üzerinde kaplama tahtası, devamında Marsilya tipi kiremit kaplıdır. Çatı dışına çıkışı sağlayan herhangi bir kapak mevcut değildir. Saçaklar beden duvarlarından yaklaşık, 50 cm çıkıntı yapmaktadır. Saçakların alt kaplaması olmadığından, mertekler görülebilmektedir. Alın tahtası mevcuttur. Çatı arasına erişim eksikliği ve bir çıkış kapağının bulunmaması, düzenli bakım yapılmasını engellemiş ve üst örtü altındaki hasarların zamanında tespit edilememesine neden olmuştur.

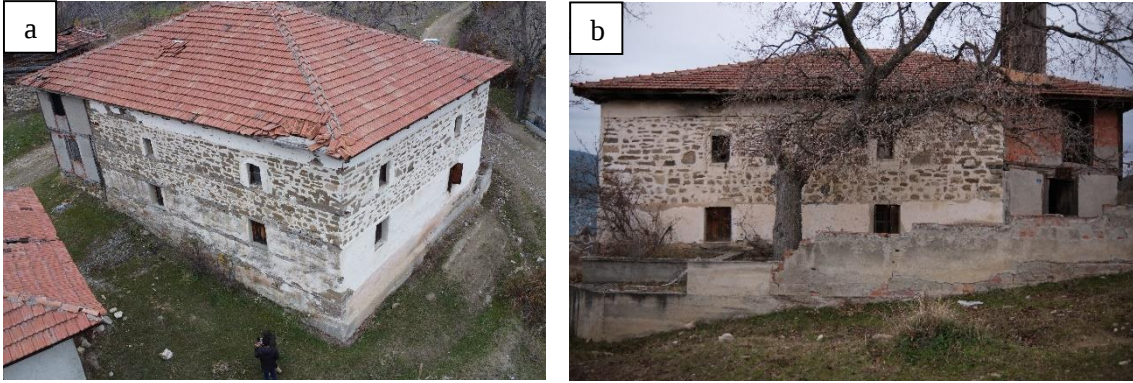
Şekil 17. a. Güneybatı Cephe [7], b. Doğu Cephe [7]

Cephe kurgusu doğu ve batıda paralel; kuzey ve güney cephede ise birbirinden farklılaşmaktadır. Kuzey cephe ahşap strüktürlü bir bütünlüğüne sahipken, mihrabın bulunduğu güney cephesi yığma taş duvarlardan oluşmaktadır. Doğu ve batı cepheleri ise bu iki farklı tekniğin harmanlandığı ortak bir yapıdadır. Cephelerin yüzeyleri; yığma taş duvarların zemin kat aksında, horasan sıva üzerine kireç badanalı iken, birinci kat aksında taş doku derzlenerek açıkta bırakılmıştır. Ahşap strüktürü oluşturan taşıyıcı dikmelerin arasındaki niteliksiz tuğla dolgular ise çimento esaslı sıva ile kaplanmıştır. Cephelerin genelinde yer yer sıva dökülmeleri ve vandalizm sonucu oluşan grafitiler mevcuttur. Özellikle batı cephesindeki sıva kaybı, diğer cephelere oranla daha fazladır. Kuzey cephesi ise diğer cephelere kıyasla değişime uğrayarak, özgünlüğünü kaybetmiş bir cephe görünümündedir. Tüm bu cephe deformasyonları, yüzeylerin doğrudan yağış alması, çimento esaslı harçların nemi bünyesinde tutması ve uzun süreli bakımsızlıktan kaynaklanmaktadır (Şekil 17a, 17b).

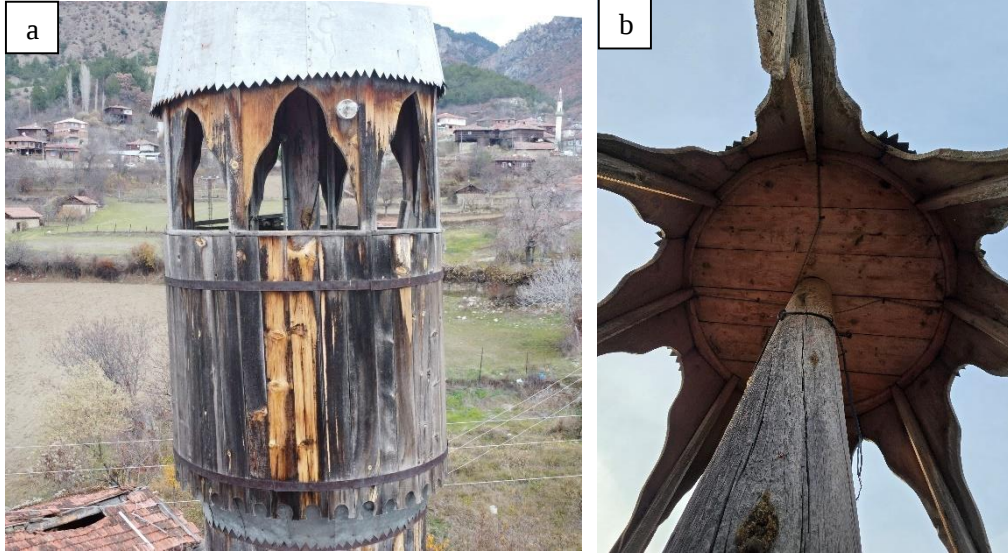
Şekil 18. a. Minare Şerefesi [7], b. Şerefe Külâh Tavanı [7]

Ahşap minarenin cephe kaplamalarında fiziksel (güneş, yağış) ve biyolojik (böcek, kurt, mantar) etkenlerden kaynaklı yıpranmalar ve bozulmalar mevcuttur. Bunlar; renk değişimi, çürüme ve kesit kayıplarıdır. Minare bünyesindeki seren direği ve buna bağlı merdivende taşıyıcılığı araştırılmalıdır. Minare gövdesinde metal bilezikler ile sac kaplı külahta korozyona uğramıştır (Şekil 18a 18b).

edilen metal bozulmalar (korozyon, kir, vd.); uygun mekanik ve kimyasal yöntemlerle temizlenecektir. Ömrünü tamamlamış parçalar, özgün biçimde yeniden imal edilecektir. Uygulama aşamasında tüm metal yüzeyler, korozyona karşı koruyucu (anti-pas) katman kaplanarak, uygun renkte boyanacaktır (Şekil 18a, 18b).

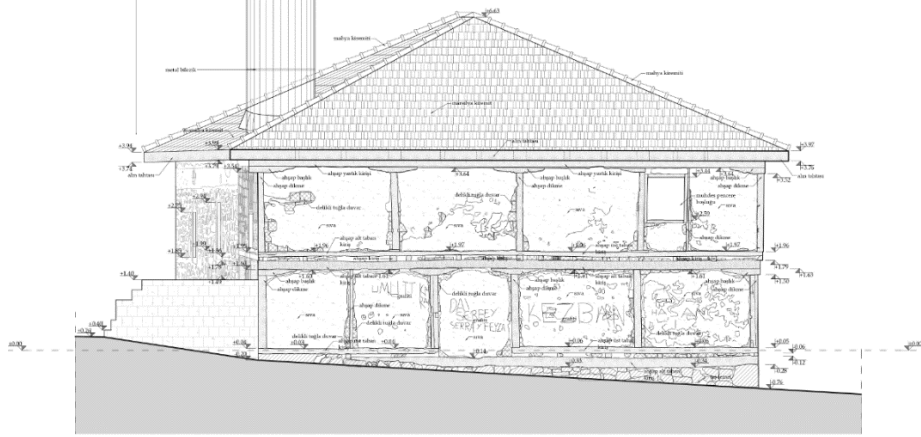
Şekil 19. Kuzey Cephe Rölöve [10]

Yapının genel hasar durumu incelendiğinde, ana ibadet mekânı olan harimin, yapısal bütünlüğünü büyük ölçüde koruduğu ve iyi durumda olduğu görülürken kuzey cephesine eklenen çift katlı son cemaat mahali tam tersi durum göstermektedir. Dönem eki niteliğindeki bu kütleyi taşıyan ahşap strüktür, çeşitli etkenlerin yol açtığı (fiziksel, biyolojik, insan kaynaklı) bozulmalar sonucunda taşıyıcılık özelliğini yerine getirememektedir. Mevcut durumda dikmelerin şakulünden sapması, merdiven ve kirişlerdeki belirgin sehimler, yok olmuş döşeme kaplamaları ile taşıyıcı sistemin ciddi risk altında olduğunu göstermektedir (Şekil 16a). Strüktürdeki bu yapısal deformasyonlar, taşıyıcı elemanların zamanla su alması ve aşırı yük dengesizliğine maruz kalmasından kaynaklanmaktadır. Buna ek olarak, taşıyıcı konstrüksiyonu taşıyan yığma taş temel duvarda çökme, taş parçalarında kayıp ve eksilmeler mevcuttur.

Bu yapısal sıkıntının dışında, 1970’li yıllarda gerçekleştirilen niteliksiz onarımlar sırasında özgün plan şeması ve cephe düzenine de müdahale edilmiştir. Bunlardan; özgün pencere boşlukları kapatılarak iptal edilmiş, niteliksiz ara bölücü duvarın eklenmesiyle zemin katta yeni mekanlar oluşturulmuş, çift kattan oluşan U biçimindeki ahşap taşıyıcı dikmelerin arası tuğla malzemeyle kapatılarak strüktüre gereğinde fazla yük bindirilmiş ve muhdes tuğla duvar yüzeyine yeni boşluklar açılmıştır. Ayrıca yeni oluşturulan

niteliksiz tuğla duvar dokusunun yüzeyi çimento esaslı sıva yapılarak, ahşabın doğal dokusu zarara uğratılmıştır (Şekil 16a, 20b). Çimento esaslı harç, ahşap dikmelerin hava almasını keserek malzemenin içten içe çürümelerini hızlandıran en önemli yapay hasardır. Yapı dışındaki avluda parsel sınırı niteliksiz tuğla ve beton duvarlar ile çevrelenmiştir. Avlu içerisinde beton basamaklar ve setler yapılmıştır. Harim mekânında ise özgün kalemî süslemelerin üzeri badana ile kapatılarak özgünlüğüne müdahale edilmiştir. Sonuç olarak, bu niteliksiz müdahaleler ve zamanla biriken hasarlar, yapıyı özgün kimliğinden ve yapı güvenliğinden uzaklaştırmıştır.

Yapının kuzey kütesinde statik risk taşıyan iki katlı ahşap strüktür (kiriş, dikme, döşeme, merdiven) sökülecektir. Bu süreçte, yapısal yönden işlevsel durumdaki özgün taşıyıcılar onarılacak; niteliğini kaybetmiş parçalar özgün kesit ve malzemesine sadık kalınarak yenilenecektir (Şekil 20b). İkinci dönem restitüsyon verileri doğrultusunda, taşıyıcı dikmeler arasına harimdeki mevcut örneklerden referansla korkuluklar ilave edilecek (Şekil 13b); iç mekânı dış etkenlerden korumak amacıyla mahal, sürgülü ahşap camekan üniteleriyle kapatılacaktır.

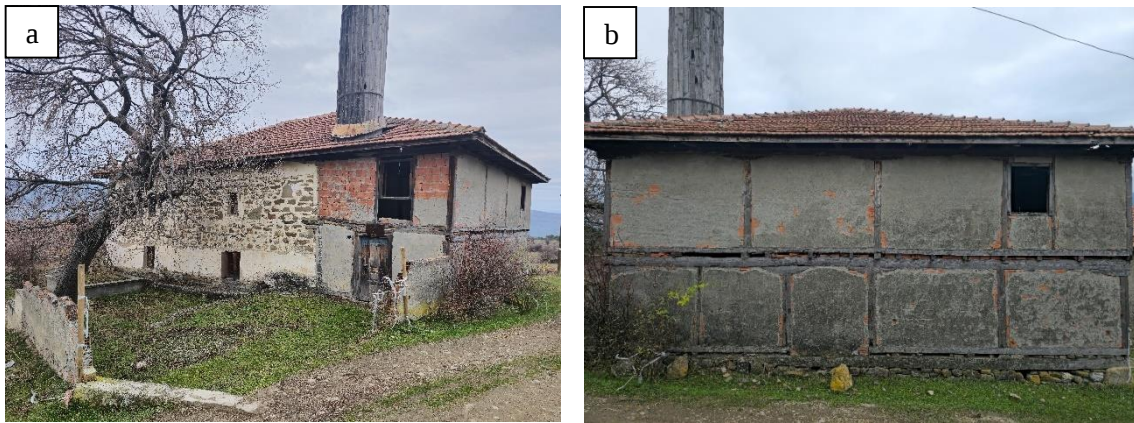
Şekil 20. a. Kuzeydoğu Cephe , b. Kuzey Cephe

Yapıda bakımsızlık ve zamana bağlı olarak gelişen hasarlar sonucunda, cephelerdeki sıvaların genelinde yer yer dökülmeler ve cephe yüzeylerinde vandalizmden kaynaklı grafitiler oluşmuştur (Şekil 20a). Çatı yüzeyindeki kiremitlerin eksilip dağılması sonucunda iç mekân, fiziksel koşullara açık haldedir. Bu sebepten iç mekânda belirli noktalar, yağmur ve kar suyuna maruz kalmıştır. Üst örtüdeki bu geçirimsizlik kaybı, iç mekandaki ahşap tavan donatılarda mantarlaşma ile lokal çürümeleri tetikleyen birincil hasar odağıdır.

Yapıdaki özgün kapı ve pencerelerden kullanılabilir durumda olanlar; yüzeylerindeki kirlenme ve muhdes yağlı boya katmanlarından arındırılarak sağlamlaştırılacaktır. Mevcut olmayan veya onarılamayacak derecede niteliğini kaybetmiş doğramalar, özgün malzeme ve detaylar esas alınarak yeniden imal edilecektir (Şekil 14a, 14b). Koruma projesi doğrultusunda, Z01 no'lu mekânın dış mekanla bağlantısını sağlayan iki adet kapı boşluğuna yeni kapı imal edilecektir. Bu doğrultuda; avlu cephesinde yer alan doğrama, engelli erişe bilirliğini sağlamak amacıyla sürgülü sistem olarak tasarlanırken (Şekil 17b, 26a); kuzey cephesindeki doğrama standart kanatlı açılır tipte uygulanacaktır (Şekil 20b, 26b).
