## 3 ŞUBAT 2002 SULTANDAĞI DEPREMİNİN YAPI MÜHENDİSLİĞİ YÖNÜNDEN İNCELENMESİ

### (THE FEBRUARY 3, 2002 SULTANDAĞI EARTHQUAKE IN STRUCTURAL ENGINEERING POINT OF VIEW)

Hikmet Hüseyin ÇATAL\*

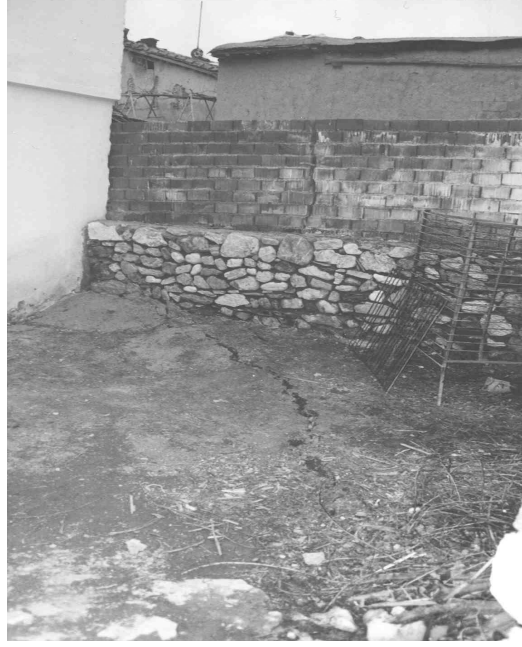
Şekil 2. Çay ilçesi Yaka mahallesindeki yüzeysel fay kırığı

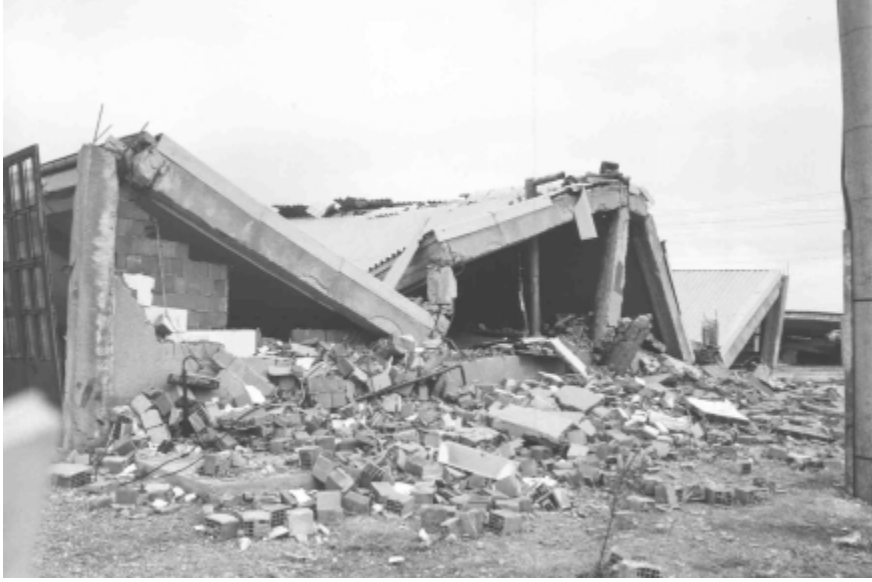
Çay ilçe merkezinin kuzeyinde alüvial zemin üzerine kurulu bulunan Küçük sanayi sitesinde, taşıyıcı sistemi betonarme karkas, kısa doğrultuda yaklaşık açıklıkları 8m+7m+7m+8m olan dört açıklıktan ibaret, toplam yapı yüksekliği ise yaklaşık 8m olan, ara katlı, kolon kesitleri 40/40 cm boyutlu, kısmen ağır hasarlı, kısmen tamamen yıkılmış site binaları bulunmaktadır. Bu binaların çatıları kirişli, eğimli betonarme plaklardan oluşmuştur. Binalarda kullanılan beton kalitesi düşük, ankraj boyları yetersizdir. Kolon-kiriş birleşim noktalarında etriye sıklaştırması yapılmamıştır. Küçük Sanayi Sitesinde bulunan, tamamen yıkılmış bir binanın kısa doğrultusundaki çerçevesi Şekil 8’de sunulmuştur. Sanayi sitesinde bulunan binalara ait kolonların yetersiz etriye nedeni ile mafsallaşmış alt ve üst uçları Şekil 9’da sunulmuştur.

Şekil 8. Çay İlçesi sanayi sitesinde bulunan tamamen göçmüş bir bina.

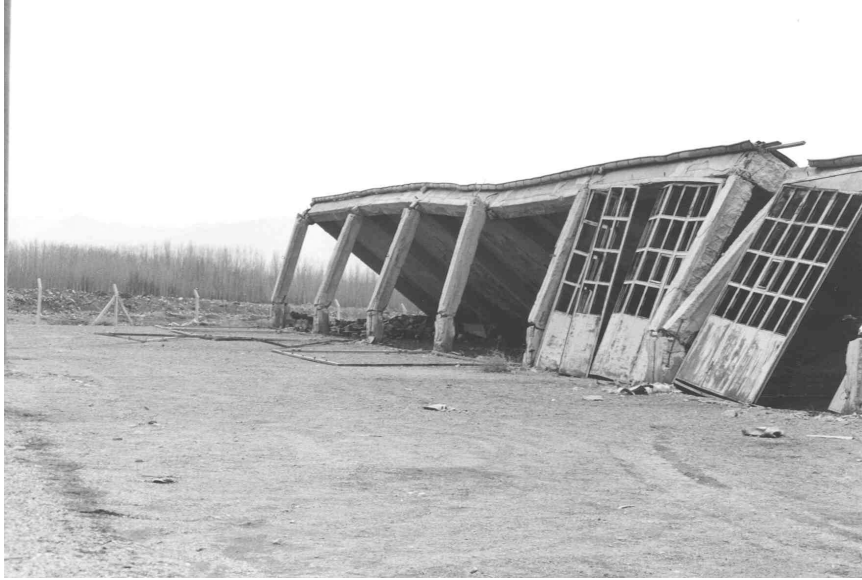
Şekil 9. Çay İlçesi sanayi sitesinde bulunan binalarda alt ve üst uçları mafsallaşmış kolonlar.

Sultandağı depreminde hasar gören betonarme karkas yapılar Çay ilçesindeki, küçük sanayi sitesindeki binalar ve toplam dokuz katlı Yeşil Çay konut kooperatifine ait üç bloktur. Betonarme binaların inşa edildiği zemin türü alivüal zemindir. Bu tür zeminler deprem etkisini büyütebileceği için binaların daha uygun zeminler üzerine inşa edilmesi uygun olacaktır. Bu depremde düşük beton kalitesi, kolon-kiriş sarılma bölgelerinde etriye sıklaştırılması yapılmaması, donatı ile beton arasındaki aderansın sağlanamamış olması, kolon-kiriş birleşim noktalarında soğuk derz oluşumuna izin verilmesi, betonarme yapılarda hasarların ortaya çıkmasına neden olmuştur. Sultandağı depremi, büyük bir bölümü aktif deprem kuşağı üzerinde bulunan ülkemizde her tür yapının depreme dayanıklı olarak tasarlanmasını ve imal edilmesinin önemini bir kez daha anımsatmıştır.

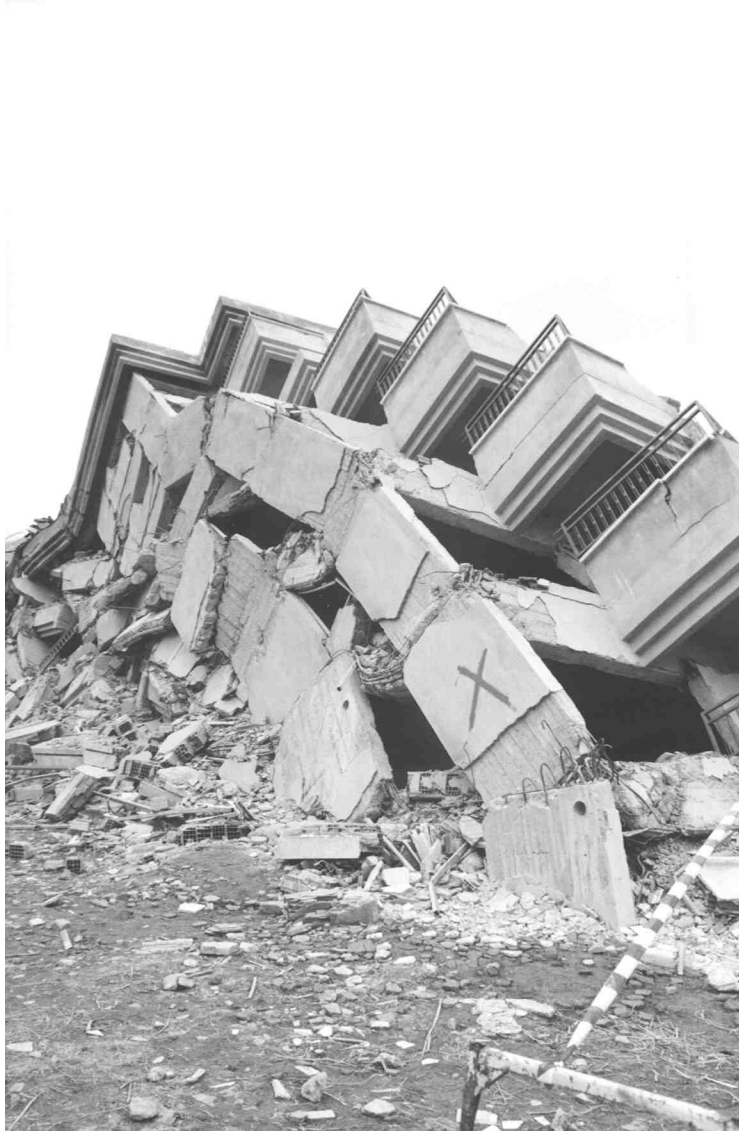
Çay ilçesi, Bahçelievler mahallesinde ve Çay-Bolvadin karayolunun solunda bodrum + zemin + 7 normal kattan ibaret toplam dokuz katlı, Yeşil Çay konut kooperatifine ait olan üç bloktan oluşan konut türü binalardan karayoluna yakın konumda olan iki blok ağır hasarlı, diğer blok ise tamamen yıkılmış vaziyettedir. Bloklar eski dere yatağı olan kalın alüvial zemin üzerine inşa edilmiştir. Yeşil Çay kooperatif binalarında beton kalitesi düşük olup kolon-kiriş birleşim noktalarında etriye sıklaştırması yapılmamıştır. Bloklardan tamamen yıkılmış olanı, 1. mod hareketini tamamlamadan arkaya doğru göçmüştür (Şekil 10).

Şekil 10. Yeşil Çay Konut Yapı Kooperatifine ait toptan göçmüş 9 katlı betonarme yapı.

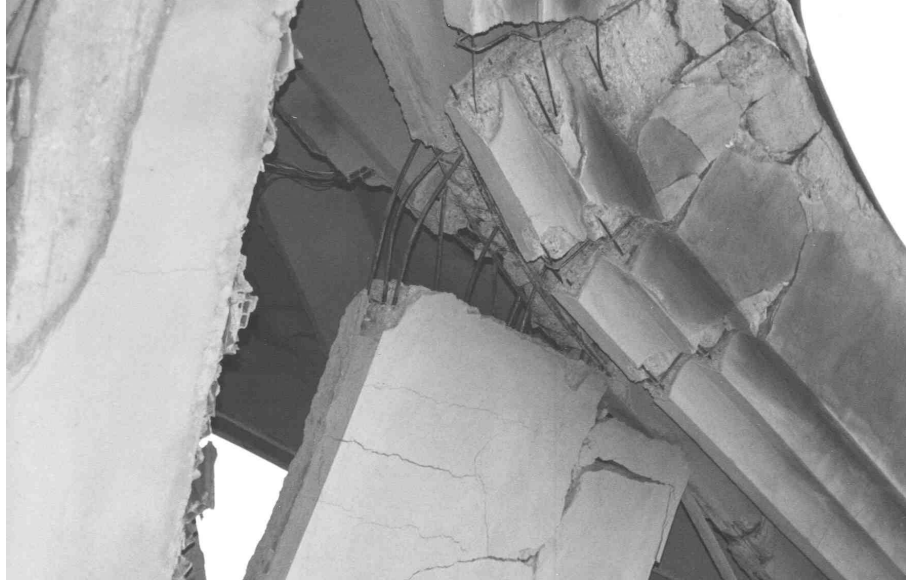
Yeşil Çay yapı kooperatifine ait tamamen göçen binanın taşıyıcı elemanlarında donatı ve beton aderansı sağlanamamış, kolon-kiriş birleşim noktalarında, donatı beton içerisinden kolaylıkla sıyrılmıştır. Ayrıca kolon ve kiriş betonlarının farklı zamanlarda dökülmesi, birleşim noktalarında soğuk derz oluşmasına neden olmuştur. Şekil 11’de perde-kiriş bağlantı noktasında kolondan sıyrılan boyuna donatılar ve soğuk derz görülmektedir. Çay-Bolvadin karayoluna yakın konumdaki iki bloktan birinde bodrum ve zemin kat tamamen çökmüştür. Bu üç bloğun henüz yapım aşamasında olması, imalatların tamamlanmamış ve konutların iskana açılmamış olması depremde can ve mal kaybını azaltmıştır.

Şekil 11. Perde-kiriş düğüm noktasında perdeden sıyrılmış perde boyuna donatıları ve soğuk derz.
