Betonarme Yapıların Deprem Etkisi Altında Performans Analizlerinin Yapılması ve Güçlendirilmesi

Performance Analysis and Strengthening of Reinforced Concrete Structures under Earthquake Impact

Yapılan çalışmada 1975 Deprem Yönetmeliğine göre projelendirilmiş ve inşa edilmiş olan Adana ili, Çukurova Sabancı İlkokulu ve Çukurova Vakıfbank Ortaokulu A Blok Binasının performans analizleri incelenmiştir. Elde edilen veriler sonucunda yapılar Türk Deprem Yönetmeliğinin ilgili hükümleri doğrultusunda değerlendirilecek, deprem tahkikinin yapılması ve revize edilmesi kapsamında yeniden hazırlanmış olan güçlendirme projelerinin uygulamaya geçirilip/geçirilmeyeceği konuları ele alınmıştır.

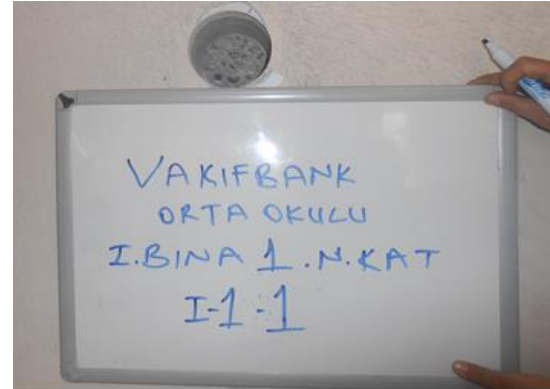
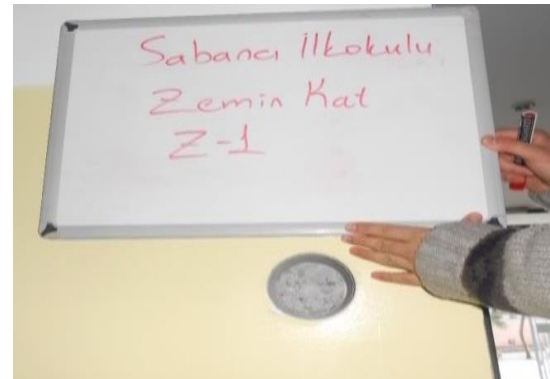
Şekil 3. Yapıdan beton numune alınması işlemleri

Yapının Adı:	Vakıfbank Ortaokulu	Sabancı İlkokulu
Kat Alanı (m ²):	322	680
Her Katta Alınan Beton Numune	9 adet	9 adet
Ortalama Beton Dayanımı (MPa)	7,77	6,26

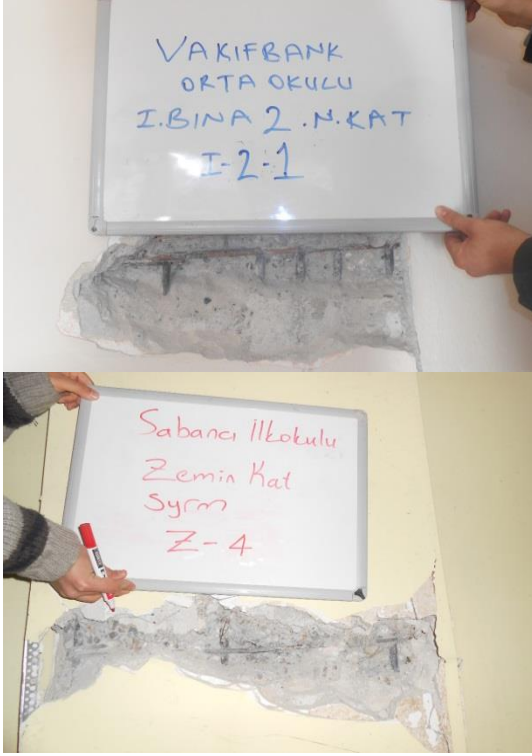
Şekil 8. Donatı tespitinin yapılması işlemleri

gerçekleşme katsayısı 1,07, yatay taşıyıcı elemanlarda ise 1,22 olarak belirlense de yönetmelik gereği bu değerler hesaplamalarda “1,00” olarak alınacaktır. Sabancı İlkokulu için düşey taşıyıcı elemanlarda donatı gerçekleşme katsayısı 0,75, yatay taşıyıcı elemanlarda ise 1,00 olarak belirlenmiştir.

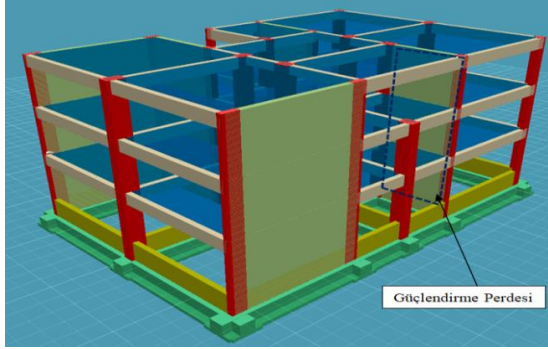
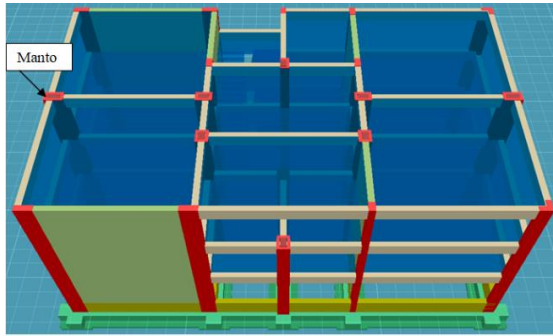
Şekil 10. Vakıfbank Ortaokulu güçlendirilmiş yapıya ait bilgisayar modeli

Betonarme perde ilavesi ve gevrek kolonların manto ile onarılması sonucu ortaya çıkan yapı modelleri ise Şekil 10-13'te verilmektedir.

İncelenen binaların kullanım amacı ve mimari yapıları dikkate alındığında, mevcut betonarme çerçeveler içine betonarme perde ilavesi ile güçlendirilme yapılmasının ayrıca gevrek

kolonların mantolama işlemi ile onarılmasının uygun bir yöntem olduğuna karar verilmiştir [13].

Vakıfbank ortaokulunun yıkılıp yeni baştan yapılmasındansa, güçlendirme projesinin uygulamaya konulmasının daha uygun ve ekonomik bir çözüm olduğu anlaşılmaktadır.
