## THE RESTORATION PROJECT OF HUSREV KETHUDA DARULKURRA\* SUMMARY

# Hüsrev Kethüda Darülkurrası Rölöve, Restitüsyon ve Restorasyon Projesi

FEYZA KÖSE\*  
ALİDOST ERTUĞRUL\*\*

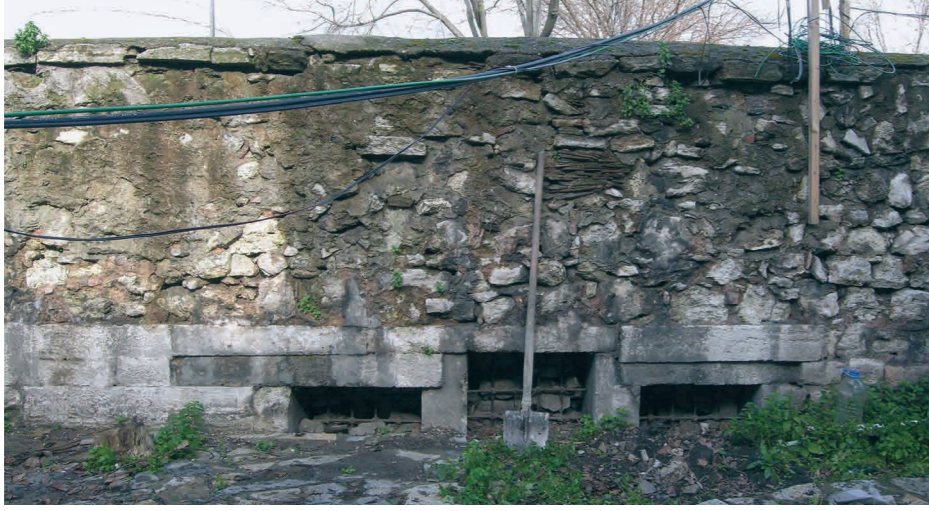
Yükselen bahçe kotu sebebiyle bahçe duvarının pencere açıklıkları 3/2 oranda toprak seviyesi altında kalmıştır. (Resim01).

Resim 01,  
Bahçe duvarı

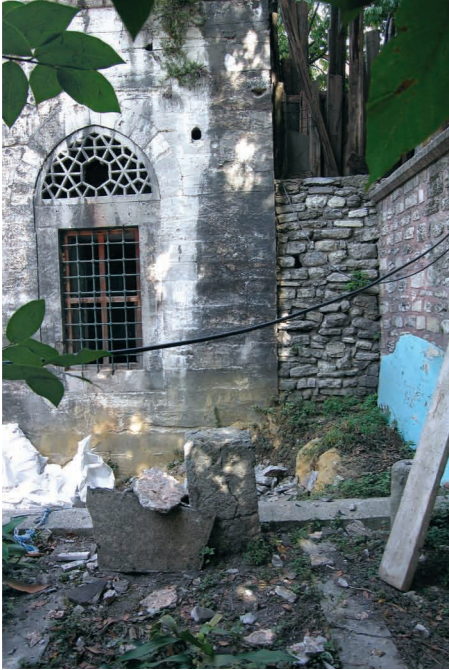
Bitişik parsel sınırlarını doğu cephesine dayayarak arka cepheyi işgal etmiştir (Resim02, Resim03, Resim04, Resim05 ). Yan parsel tarafında işgal edilen arka bahçe, toprak dolguyla yükseltilmiştir. Yükselen toprak dolgu yapının devamlı su ve nem almasına neden olmaktadır

Resim 02, Bitişik parsel tarafından yapının arka tarafı doldurulmuştur.

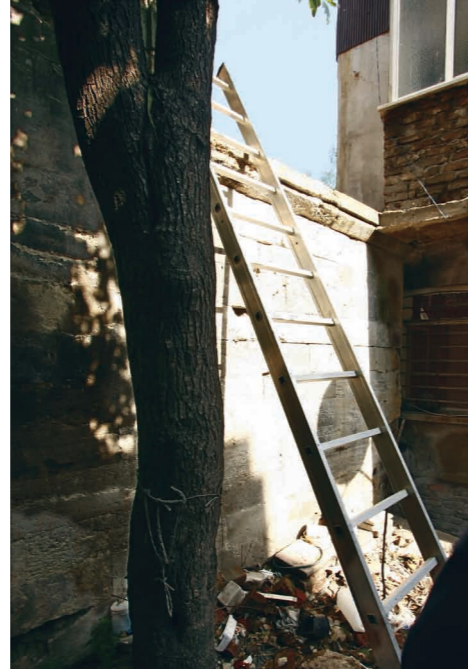
iki metre toprak altında kalmıştır. Özgün parsel sınırları Pervitich ve Alman Mavileri haritaları üzerinden belirlenmiştir. Komşu parseldeki yapı arka cepheden kaçak çıkma yaparak yapının kuzeydoğu köşesine dayanarak yapıya zarar vermektedir.

Resim 03, Bitişik parseldeki yapı Darülkurra'ya yaslanmıştır.

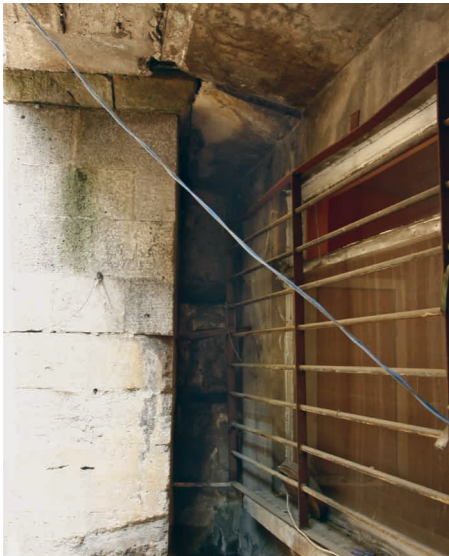
Resim 04, Bitişik parseldeki yapı Darülkurra'ya dayanıyor.

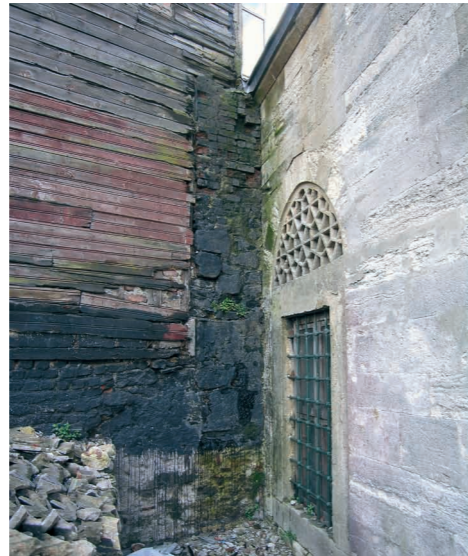
Resim 05, Bitişik parseldeki yapı Darülkurra'ya yaslanmıştır.

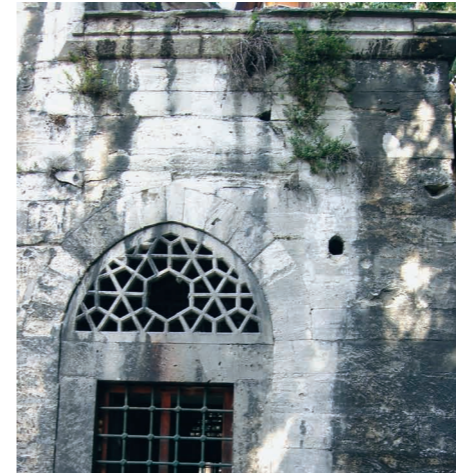
Duvar yüzündeki bozulma

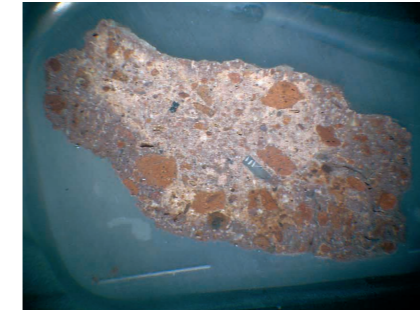
**Örnek 1:** Kapı girişi sol üst kısımdaki mukarnastan alınmış olan pembe renkli, 1 mm boyuta kadar agregaları ve tuğla kırıkları görülebilen heterojen yapı, yüzeyinde alçı bulunan sağlam harç örneğidir.

-----10 mm-----  
(Tek Nikol, Stereo Mikroskop)  
Resim 1. Örnek 1'in genel dokusu

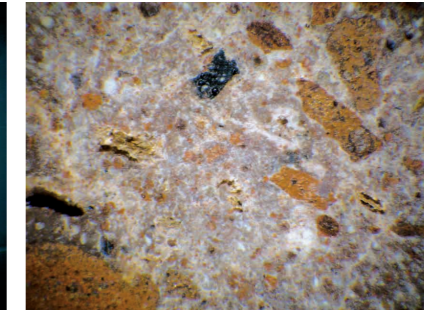
-----2 mm-----  
(Tek Nikol, Stereo Mikroskop)  
Resim 2. Örnek 1'den detay. Tuğla kırıkları, kıtık ve siyah cüruf parçacıkları.

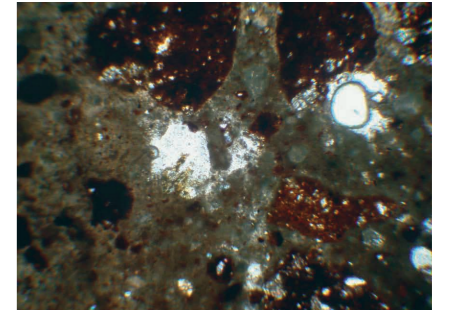
-----500 µ-----  
(Çift Nikol, Stereo Mikroskop)  
Resim 3. Örnek 1'den detay. Tuğla parçaları ve karbonatlı agregalar.

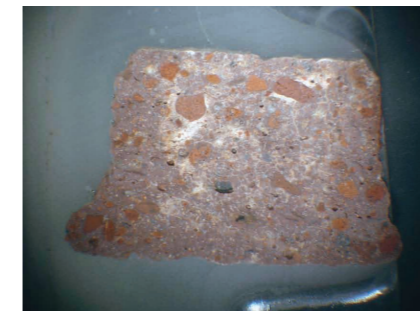
**Örnek 2:** Giriş kapısının iç mekân üst bölümünden alınmış olan pembe-kiremit kırmızı renkli, 2 mm boyuta kadar agregaları, tuğla kırıkları ve siyah cürufı görülebilen, yüzeyi tozuyan, kırılğan sıva örneğidir.

-----10 mm-----  
(Tek Nikol, Stereo Mikroskop)  
Resim 4. Örnek 2'nin genel dokusu

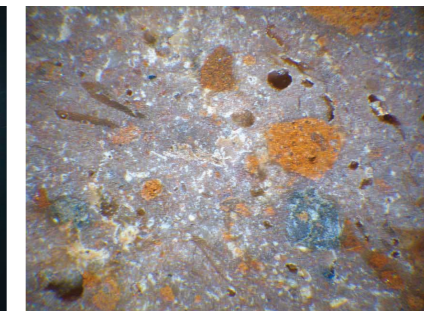
-----2 mm-----  
(Tek Nikol, Stereo Mikroskop)  
Resim 5. Örnek 2'den detay. Bağlayıcıda çok sık olmayan gözenekler, toz boyutlu karbonatlı agregalar ve tuğla parçaları.

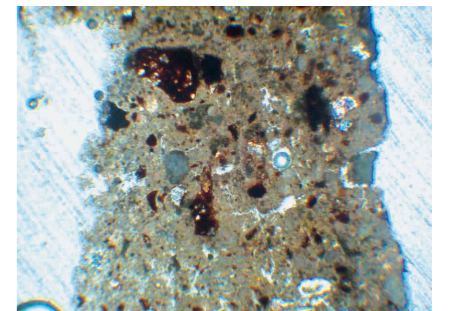
-----500 µ-----  
(Çift Nikol, Stereo Mikroskop)  
Resim 6. Örnek 2'den detay. Karbonatlı agregalar ve kuvarslar.
