SENİRKENT'DE SEL AFETLERİ
(13 Temmuz 1995-18-19 Temmuz 1996) Isparta
LES CATACLYSME DE TORRENTS À SENİRKENT
(Le 13 juillet 1995-le 18-19 juillet 1996)
Isparta / TURQUIE

Prof. Dr. Ali SELÇUK BİRİCİK*

ÖZET

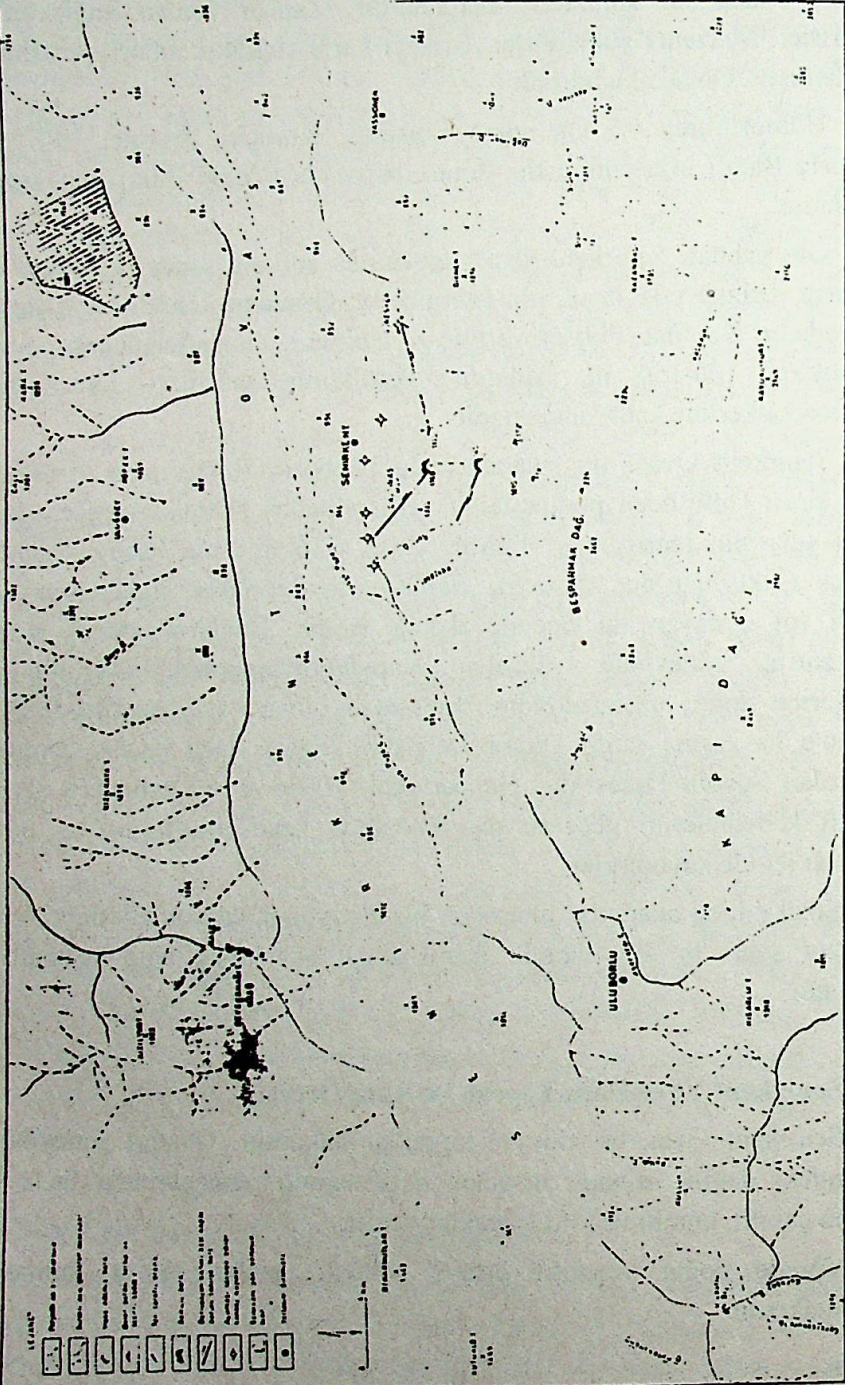
ŞEKİL 3

SENİRKENT YÖRESİNİN DRENAJ HARİTASI
(Senirkent'de Sel Afetini Önlemeye Yönelik Yapı Sistemleri)

Doğru Dere'nin yukarı mecralarının başlangıç yerlerine yakın kesimlerindeki 2260 m., 1900 m., 1810 ve 1720 m. seviyelerinde beton perdeli tersip ve taşıntı seddelerinin yapılması, 1450 ve 1160 m. seviyelerinde ise temelleri vadi yatağında, çözülme enkazının altındaki yerli kayadan başlayan ve uygun yüksekliğe sahip gömülü baraj inşaatı gereklidir.

Vadi yatağında 1450 m. yükseltisinde yapılacak barajın gerisinde rezerve edilecek su zemin altından özel kapalı borularla 5 km. batıdaki Kurt Deresi'ne tahliye edilebilir. 1160 m. seviyesinde inşaa edilecek barajın gerisinde rezerve edilecek su ~~ise~~ zemin altında döşenecek kapalı borularla NW'da Çalbaş mevkiini takiben ova tabanına tahliyesi gerekir.

Diğer yandan Suyolu Deresi vadi yatağında, 1110 m. seviyesinde tek taraflı drenaj yapılması ve burada rezerve edilecek suyun 5 km. NE'da Güreşyeri mevkiine tahliyesi gerekmektedir.

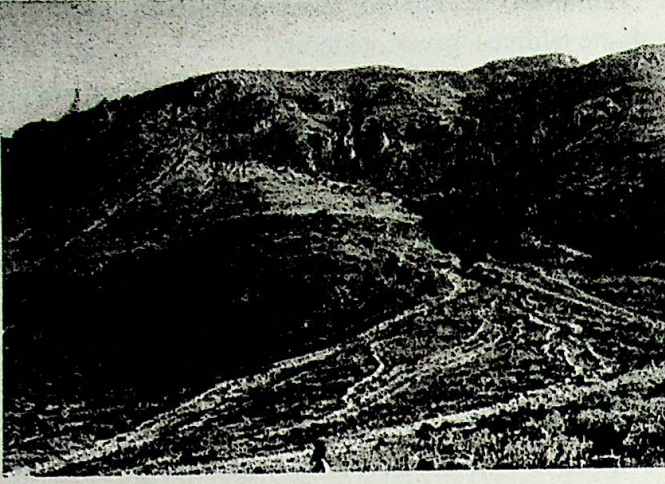
Bu değerler, Senirkent'in güneyindeki yüksek dağlık sahalara çıkıldıkça daha da artmaktadır. Buralara atmosferden düşen yağış adeta, yağmur-dolu seli şeklinde olmuştur. Bu sel karakterli yağışa bağlı olan akış, doğal vadilerin (Doğru Dere, Su Yolu Deresi v.b.) yataklarına sığmamış; taşmıştır. Böylece Kapı Dağı ve Beşparmak Dağı'nın Senirkent Ovası'na doğru alçalan yamaçlarında çok sayıda sel dereleri ve yarıntılar belirmiştir (foto:1).

Foto: 1 - Senirkent'in güneyindeki yüksek dağlık sahanın zirveye yakın kesimlerindeki yamaçlar. Burada sathi akışlı suların oluşturduğu sel dereleri ve yarıntılar belirgin bir şekilde görülmektedir.

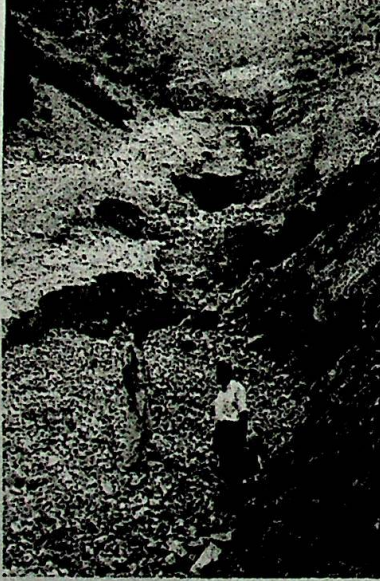
Foto: 2 - Köşeli blok ve çakıllardan oluşan yamaç enkazı. Hayli kalın olan bu klastik malzeme, Doğru Dere vadisi boyunca Senirkent'te doğru harekete hazır bir konumda bulunuyor.

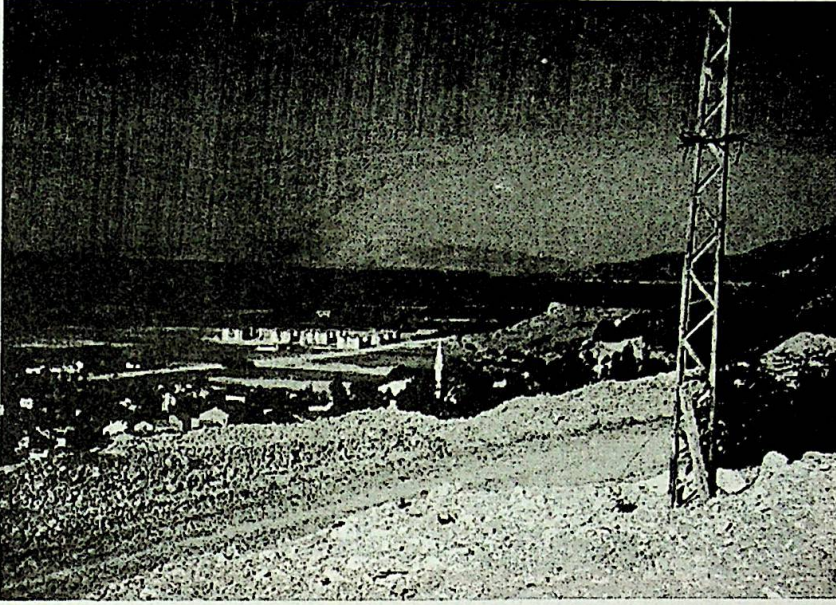
Foto: 3 - Sel karakterli akışlarla Senirkent'e doğru ilerlemiş klastik unsurlar.

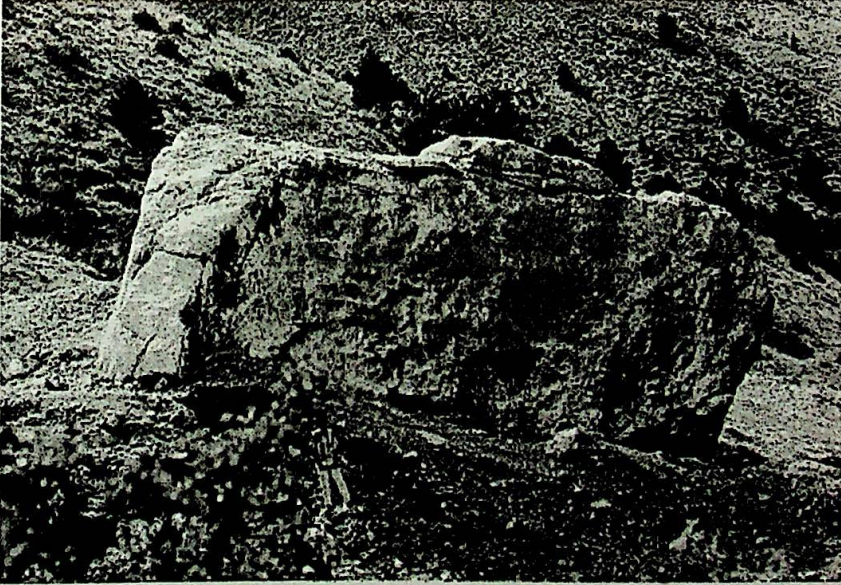
Foto: 4 - Yüzlerce ton (yaklaşık 300 ton) ağırlıkta büyük bir blok. Gerideki yüksek dağlık kesimlerden yuvarlana yuvarlana gelen bu blok, her sellenme anında Senirkent'e biraz daha yaklaşmaktadır.

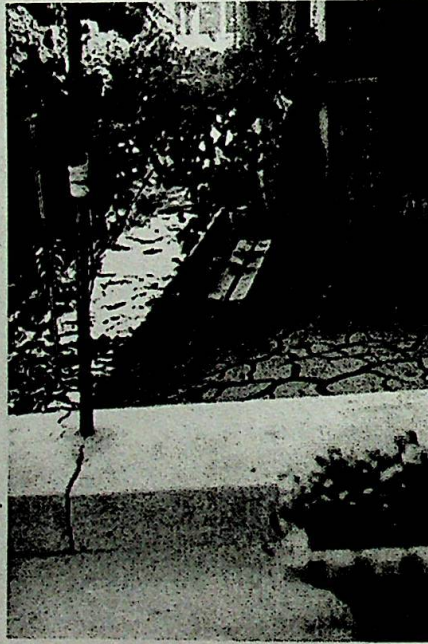
Foto:6 - 13 Temmuz 1996 feyzanında Senirkent Kaymakamlık binası bahçesinde oluşan siltli ve killi malzemede kuruma çatlakları.

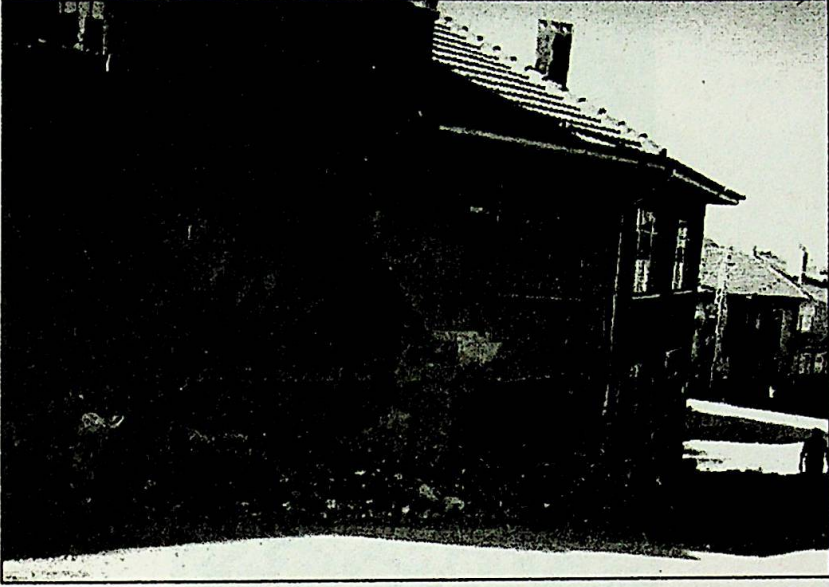
Foto: 7 - Senirkent'te tahrip olmuş evlerden biri.

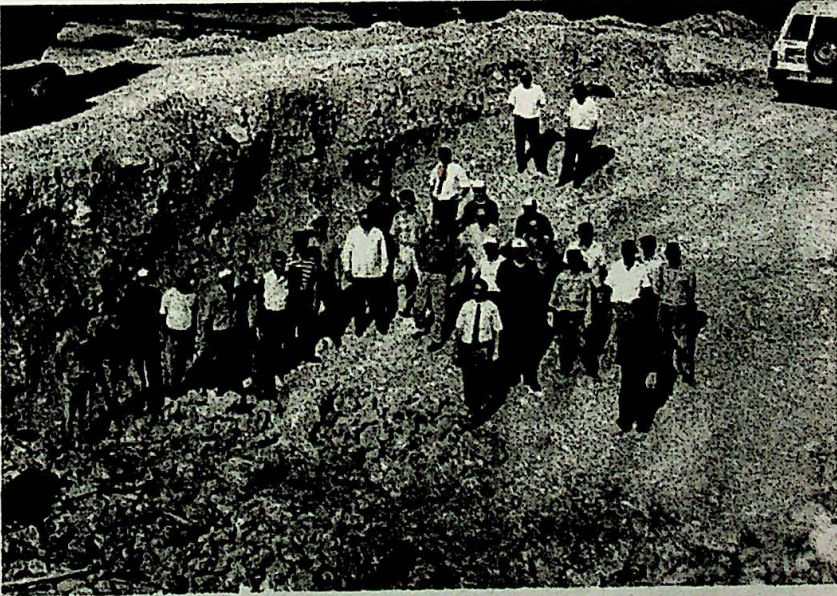
Foto: 8 - Senirkent güneyinde, Namazgah mevkiinde feyezan sonrası ıslah çalışmalarını yürüten ekip. Feyezan yatağının bu kesiminde fildöfer çalışması yapılmaktadır

Doğru Dere'nin 1450 ve 1160 m. seviyelerinde vadi yatağındaki klastik malzeme içinde, adese şeklinde fildöfer (tel kafesli taş örgü) yapımı pek uygun değildir. Bunlar, sonraki şiddetli sağanak yağış ve sel karakterli akış döneminde yerlerinden oynarlar, dolayısıyla istenilen netice alınmaz.

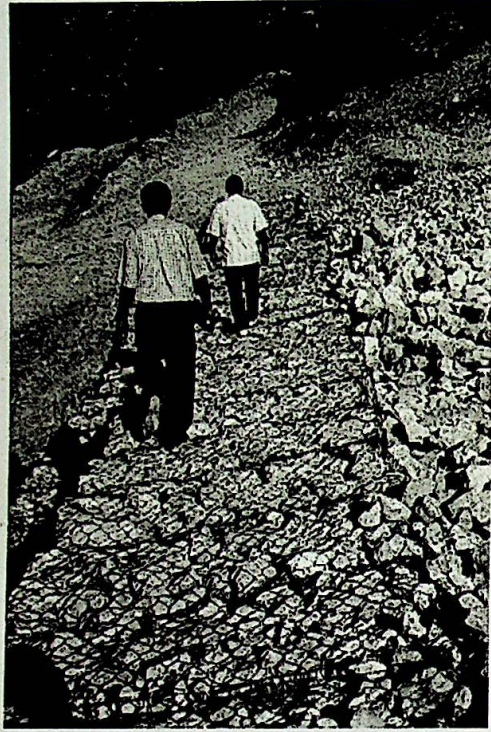
Foto: 9 - Doğru Dere vadi yatağında fildöfer inşası.
