Deprem öncesi ve sonrası gözlenen beton ve donatı korozyonları ile kısa kolon hasarlarının incelenmesi

Investigation of observed before and after earthquake the corrosion of concrete and reinforcement with damage in a short column

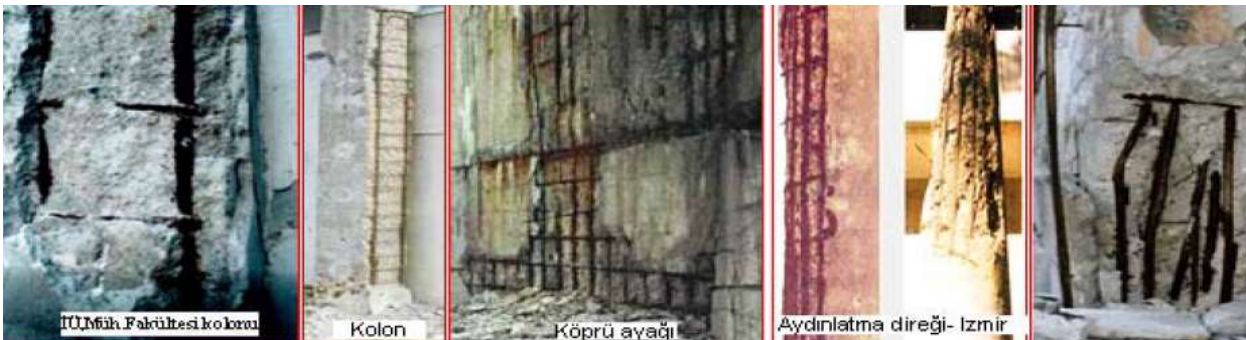
olabilen klorür miktarı da o derece az olur ve dolayısı ile de korozyon oluşum hızı azalır. Betonun bu özellikleri başta su/çimento oranı olmak üzere, beton yapımında kullanılan agrega granülometrisine, çimento dozajına, betonun kalıp içinde sıkıştırılmasına ve dökümden sonraki ilk günlerde uygulanan kür koşullarına bağlıdır (Koç (2002)). Bu etkenler aynı zamanda betonun dayanıklılığını da etkileyen etkenler olduğundan bunların olumsuzlaşması, donatı korozyonu kadar beton korozyonunu da kolaylaştırır ve buna dayanarak donatı ile betonun korozyonuna neden olan etkenleri ve bunlara karşı alınacak önlemleri birlikte düşünmek yerinde olur. Donatı korozyonunda oluşan demir oksit büyük hacim genişmesi meydana getiren (hacim artışı %500'lere kadar ulaşabilir) sarı/kahve renkli içi boşluklu bir maddedir. Korozyona uğrayan bu donatı yüzeyinde meydana gelen hacim artışı (pas), çekme dayanımı düşük ve gevrek bir malzeme olan betonun çatlamasının ve parça atmasının önemli nedenlerinden biridir (Doğan (2009)) (Şekil 2).

Şekil 2. Korozyon sonucu pas payı betonu dökülmüş örnekler (Doğan (2009)).

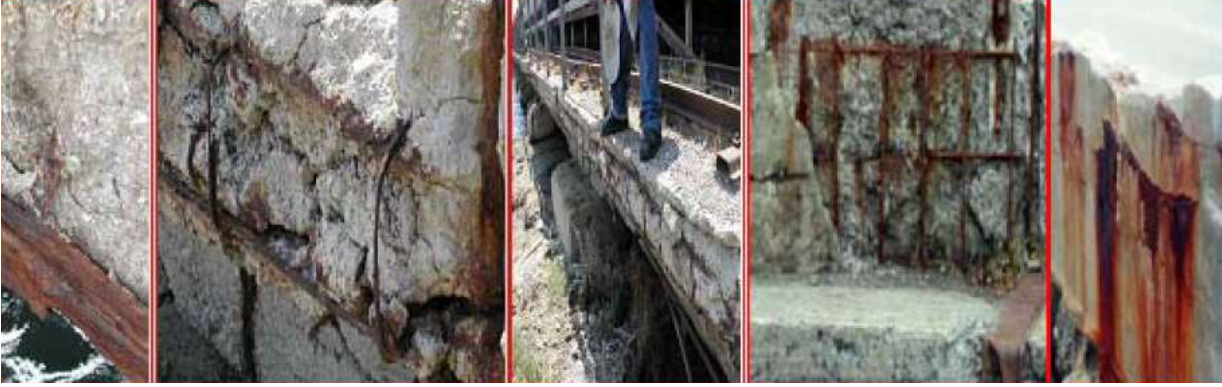
Beton içine oksijen girişi iki yolla olabilir. Birincisi oksijen ile doymuş haldeki su beton içine penetre olurken oksijeni betonarme donatılarına kadar beraberinde taşır. Bu olay periyodik olarak ıslanan ve kuruyan deniz kenarında dalgalara maruz betonlarda etkili olarak yürür (Şekil 3). İkincisi hava doğrudan beton çatlak ve boşlukları içine dolarak oksijeni taşır. Eğer beton boşlukları su ile dolu değilse bu olay çok hızlı olarak gerçekleşir. Aksi halde oksijenin beton boşlukları içindeki suda çözünerek oradan betonarme donatılarına kadar çözelti içinde difüzyonunu gerektirir. Betonarme donatılarının korozyonu beton boşluklarının yarıya kadar su ile dolu olması halinde ya da zaman zaman ıslanıp kuruyan betonlarda maksimum değere ulaşır (Ün (2005)). Beton

Şekil 3. Deniz kenarında korozyona uğramış yapı örnekleri (Doğan (2009)).

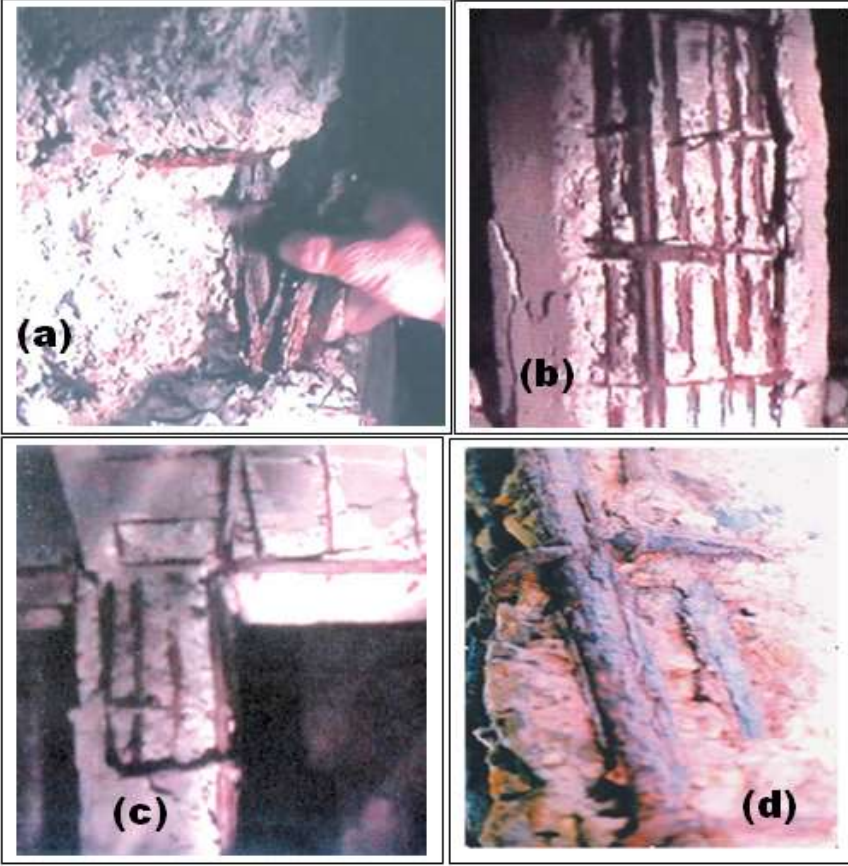
Özellikle bodrum katlardaki korozyon nedeniyle yapılar ciddi tehlike altına girer. Örneğin Şekil 4a' da, bodrum kat düşey donatı demirlerinin paslanması neticesinde demirlerin elle koparılacak duruma geldiği görülmektedir. Şekil 4b' de de, bodrum kat kolon düşey donatı demirlerinin rutubet etkisi altında paslanarak donatı kesit çaplarının paslanmak suretiyle zayıfladığı görülmektedir. Şekil 4c' de ise yine bodrum katta, kolon ve kiriş düğüm noktasında pas paylarının dökülerek donatıların korozyona uğramış hali gözükmemektedir. Şekil 4d' de de, bodrum kat kiriş demirlerinin üzerindeki pas paylarının rutubet etkisiyle döküldüğü ve boyuna donatıların çekme mukavemetini

kaybedecek derecede paslandığı görülmektedir. Bu tür korozyon hasarları sonucu, yapıya etkiyen yatay tersinir deprem kuvvetleri olmasa dahi yapı ciddi tehlike arz etmektedir. Bu tip yapılarda, mutlaka gerekli güçlendirmeler yapılarak tedbirler alınmalıdır. Şekil 5' de de korozyona uğramış çeşitli yapı elemanlarından örnekler verilmiştir.

Şekil 4. Bodrum kat kolon- kiriş donatılarında korozyon örnekleri

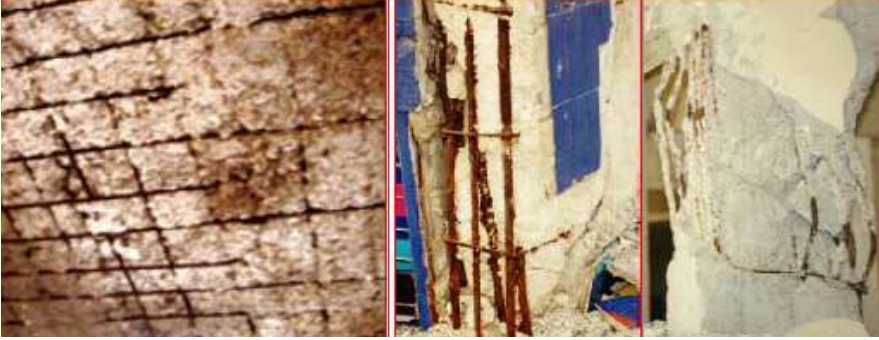
Şekil 5. Korozyona uğramış yapı elemanları örnekleri (Doğan (2009)).

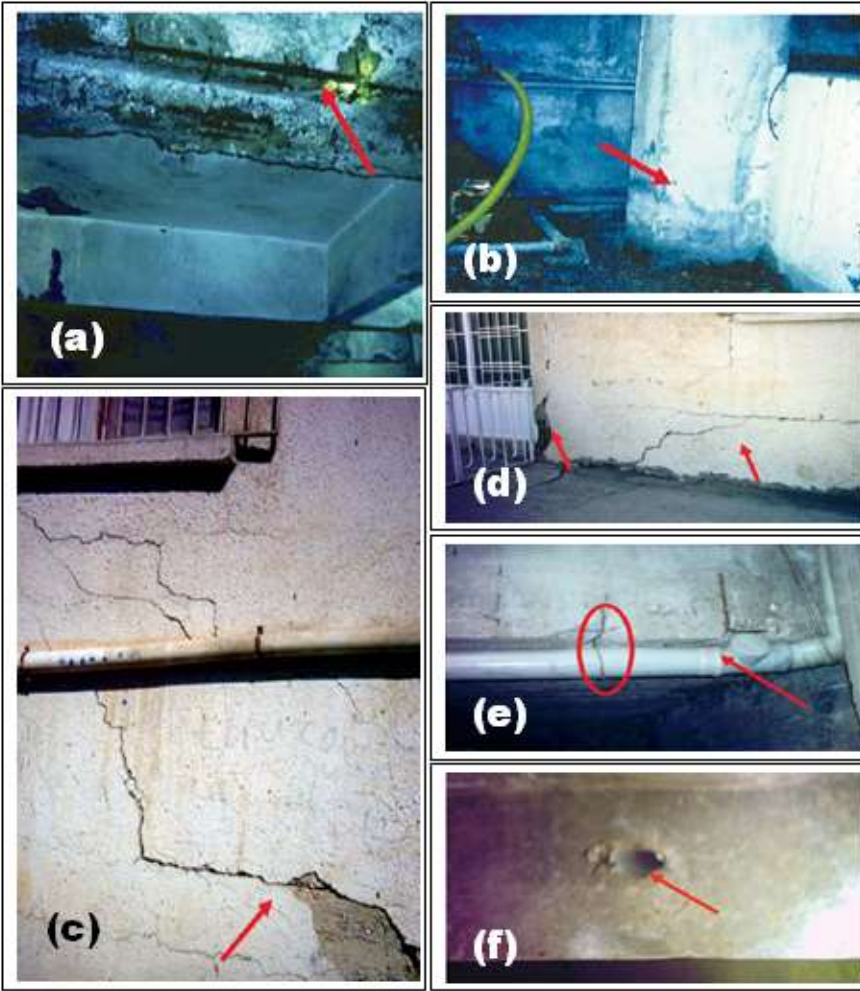
İstanbul'un ilçelerinde korozyon ve beton dayanımı üzerine yapılan incelemelerde Çizelge 2'deki değerler bulunmuştur (Coşgun (2001)). Benzer şekilde, Eskişehirde, 17 Ağustos 1999 Büyük Marmara Depreminden sonra oluşmuş deprem hasarlarının incelenmesinde, deprem hasarlarında korozyonun etkili olduğu görülmüştür (Şekil 6) (Doğan (2009)). Ülkemizde tüm yerleşim bölgelerinde ortak olarak görülen korozyon nedenli kusurlardan bazılarını da, Urfa şehir merkezi binalarından alınan fotoğrafların verildiği Şekil 7'de görebiliriz. Şekil 7 a ve b' de gösterilen bodrum katta zeminden su çıkmakta ve çıkan su pompalar yardımıyla tahliye edilmektedir. Bodrum katta olan bu durum betonarme elemanlara zarar vermektedir. Kirişlerde beton kabuk dökülmüş ve açığa çıkan donatılar korozyona uğramıştır. Kolonlarda çok belirgin olarak rutubet olduğu görülmekte bu da kolon donatılarına zarar vermektedir. Bu bina yapılırken zemin etüdüne dikkat edilmediği ve zemini sulu zemin olmasına rağmen hiçbir tedbir alınmadığı açıkça görülmektedir. Tüm bodrum kat su almakta ve binanın yan tarafındaki rögar suları da bodrum duvarından içeri sızmaktadır; bunun içinde yalıtım tedbirleri alınmamıştır. Şekil 7 c ve d' de de, aynı binada meydana gelen çatlaklar görülmektedir. Bu çatlakların oluşma nedeni zeminin çok sulu olması ve binanın temelinin bu zemin yapısına göre projelendirilmemesinden dolayı binanın oturmasıdır. Binanın beton kalitesinin kötü olduğu betonun dökülmelerinden görülmektedir. Kolonlardaki etriyeler yetersizdir; ve beton dökülmesinden sonra açığa çıkan donatılar da korozyona uğramaktadır. Urfa şehir merkezi binalarının bir kısmında, dükkana çevrilen zemin katlarda veya bodrumda kolon ve kirişlerde su borusu, kanalizasyon borusu vs. amacıyla irili ufaklı, yer yer kiriş yüksekliğinin yaklaşık yarısı kadar delikler açıldığı tespit edilmiştir. Örneğin Şekil 7e' de, bodrum katta bir kirişte, etriyelerin açığa çıkarılarak pis su borularının monte edildiği, Şekil 7f' de bodrum kat kirişinin ortasından delinerek boru geçirildiği görülmektedir (Gümüşçü ve ark. (2004)).

Şekil 7. Korozyon nedeni kusur örnekleri ve sonuçları (Gümüşcü ve ark. (2004)).

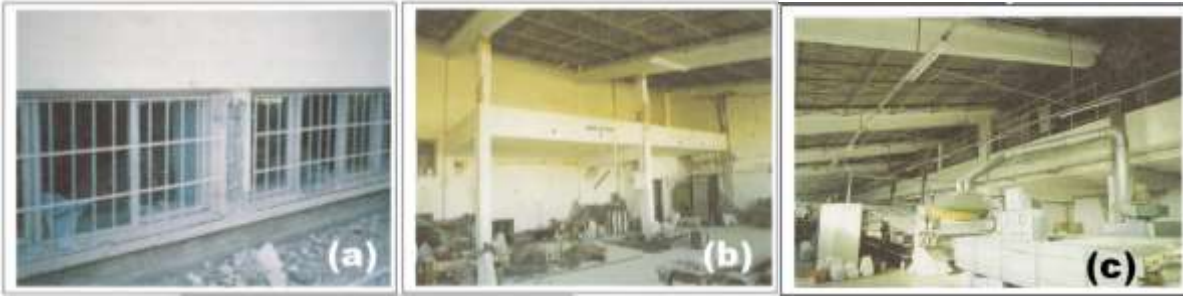
Kısa kolon hasarlarıyla yurdumuzda depremler sonrasında çok sık karşılaşılmaktadır. Bu da konuya gereken önemin verilmediğinin bir göstergesidir. 1992 Erzincan depreminde zemin katlarda kısa kolon etkisi yaratan iki ayrıntı ile karşılaşmıştır. Bunlardan biri zemin kat tavanına yakın bırakılan pencereler nedeniyle kolonlar arasında yer alan dış duvarlar, ikincisi giriş kapısı üstünde kat döşemesi altında oluşturulmuş lento veya hesaba katılmayan kirişlerdir (İTÜ (1992)). 1995 Dinar depreminde de kısa kolon sorunu hasarlarda etkili olmuştur. Çoğunluğu kolonlar arasına güçlü bir duvar yerleştirilmesi ve tepede bant pencere bırakılması sonucu oluşan kısa kolonların birçoğunda önemli hasar oluşmuştur. Şekil 8a' da bu hasarlara örnek olarak, Dinar Lisesi binasından bir fotoğraf verilmektedir. Dinar'ın en önemli sanayi tesisi olan 252 işyerini barındıran Küçük Sanayi Sitesi'nde de sitenin neredeyse tüm atölye blokları depremden hasar görmüştür. Betonarme bir tip projenin uygulandığı bloklarda temel hasar nedeni proje hatasıdır. Blokların içinde yapılan galeri katı kısa kolon oluşmasına neden olmuştur (Şekil 8b). Bu şekilde görülen hasar oldukça yaygındır. Üstelik bloklar son derece hafif bir çatı örtüsüne sahiptir. Sanayi Sitesindeki hasara rağmen üretimlerini sürdürmek isteyen bazı atölye sahipleri hasarlı kısa kolonları kendi yöntemleri ile çelik elemanlar kullanarak askıya alınmış, onarmaya çalışmışlardır (Şekil 8c). Ancak temele ve üstteki kirişlere gerekli bağlantılar yapılmadığından bu çelik elemanlar sadece bir miktar düşey yük alabilecek, yatay yüklere karşı ise herhangi bir dayanım sağlamayacaktır (ODTÜ(1995)).

Şekil 8. 1995 Dinar depreminde gözlenen kısa kolon hasarı örnekleri (ODTÜ(1995)).

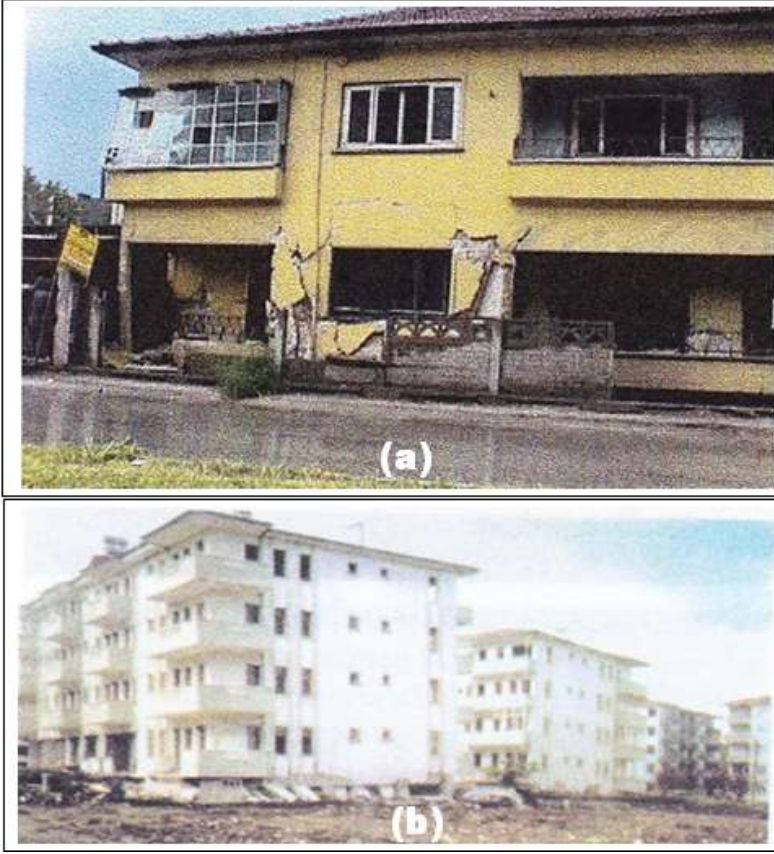
17 Ağustos 1999 Marmara depremi sonrası da kısa kolon hasarlarına sıklıkla rastlanmıştır. Şekil 9a' daki fotoğrafta, büyük boşluklu, düşük rijitlikli zemin kat etkisinin, kat çıkmasının ve kısa kolon davranışının birlikte oluşturdukları ağır hasar görülmektedir. Şekil 9b' de gösterilen, Yalova'da Gölcük'e gidiş yönünde deniz kenarında kalan sitelerde oldukça sık rastlanan hasarın kaynağı da kısa kolon etkisidir. Giriş ya da bodrum katının yarım kat olarak inşa edilmesiyle cephelerde oluşan kısa kolonlar aşırı yüklenmeye maruz kalmışlar ve bunun sonucu olarak Şekil 9b' de görülen sahneler ortaya çıkmıştır. Yalova merkezinde stadyumun arkasından alınan bu görüntüde tüm siteyle birlikte resimde görülmeyen çevredeki diğer bazı binaların da aynı hasara uğramış olması ilginçtir (Karaesmen (1999)).

Şekil 9. 17 Ağustos depremi sonrası görülen kısa kolon hasarı örnekleri (Karaesmen (1999))

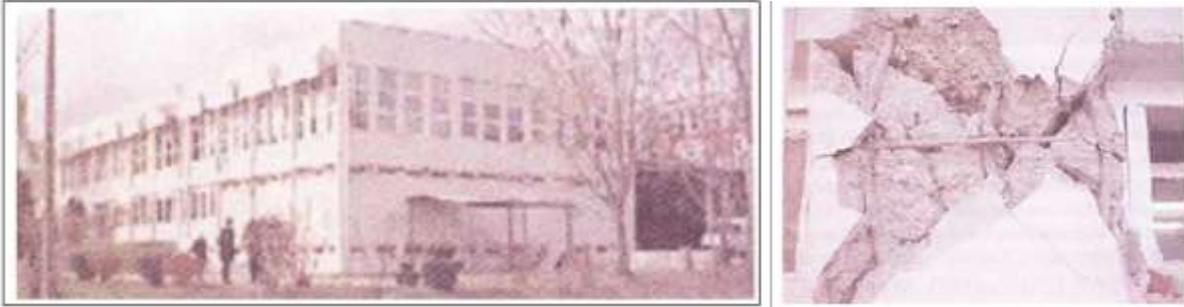
1999 Düzce depreminden sonra Bolu civarında çekilen Şekil 10' daki fotoğraflarda da dolgu ve perde duvarlarda bırakılan bant pencerelerin oluşturduğu kısa kolon davranışı görülmektedir (Özcebe (1999)). Fotoğraftaki binanın hem zemin kat seviyesinde hem de bodrum kat seviyesinde bant pencereler mevcuttur.

Şekil 10. 1999 Düzce depremi sonrası görülen kısa kolon hasarı örneği (Özcebe (1999)).

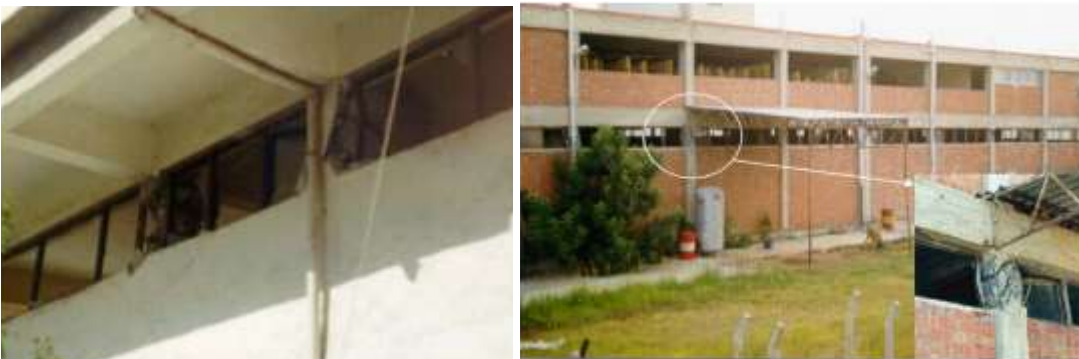
Şekil 11. (a) Kısa kolon etkisi ile hasar gören bir yapı, Adapazarı depremi. (b) Kısa kolon etkisi ile hasar gören bir yapı, Ceyhan depremi (Çağatay (2007)).

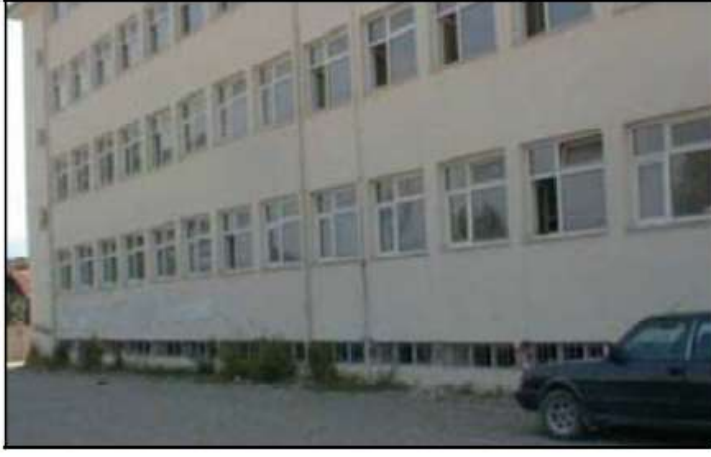
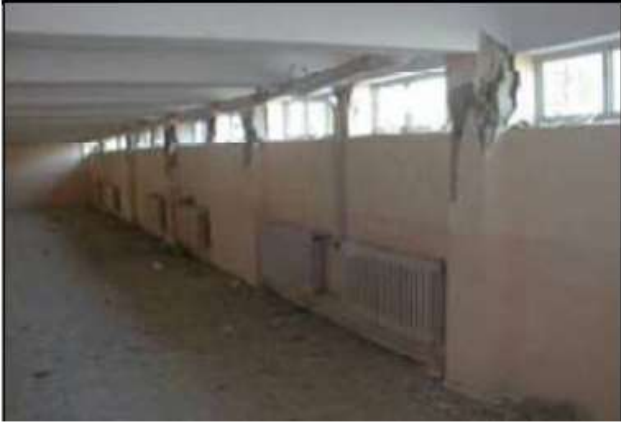
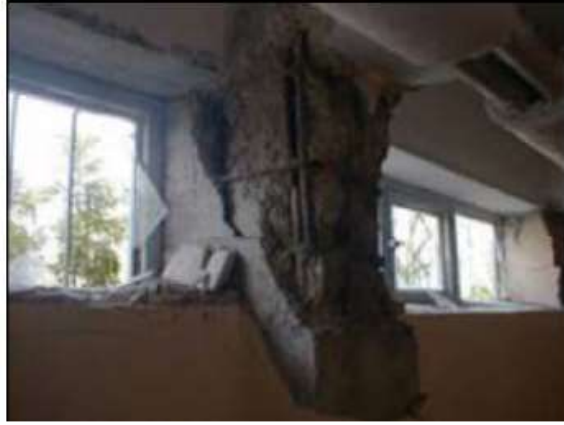
Genelde tasarımda göz önüne alınmayan bu tür oluşumlar; kolon-perde ve duvarlarda çok gevrek olan kesme kırılmasına yol açmaktadır. Kısa kolon oluşumu, büyük kanatlı binalar ve bitişik nizamalarda, yaygın olarak tercih edilen mimari ve taşıyıcı sistem tasarım ve uygulamalarından dolayı, depremler sonrası sürekli karşılaşılan bu tür hasarları doğurmaktadır. Şekil 11 a ve b' de görüldüğü üzere, genellikle sanayi türü yapılarda pencereler açmak ve ışıktan yararlanmak için dış duvarlarda boşluklar bırakılmaktadır, bu da kısa kolon hasarlarına yol açabilmektedir. Şekil 11(b)' den görüldüğü gibi dolgu duvarlar düzlemleri içinde yatay yüklere karşı son derece rijit bir yapı elemanı gibi davranabilmektedir. Şekil 11(b)' deki yapıda alt kattaki tüm dış kenardaki kolonlar ağır hasar görmüş, ancak duvarlarda hemen hiç bir hasar görülmemiştir (Çağatay (2007)). Benzer şekilde, aynı depremden, Düzce bir okulda gözlenen kısa kolon hasarları da örnek olarak sunulmuştur (Şekil 12).

Şekil 12. 1999 Düzce depreminden sonra bir okulda gözlenen kısa kolon hasarları (İrfanoğlu (2009)).

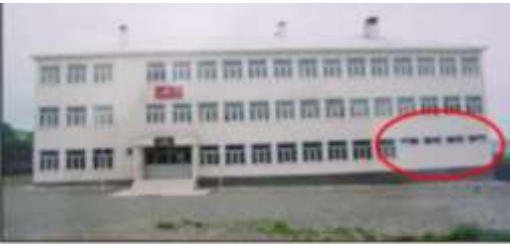
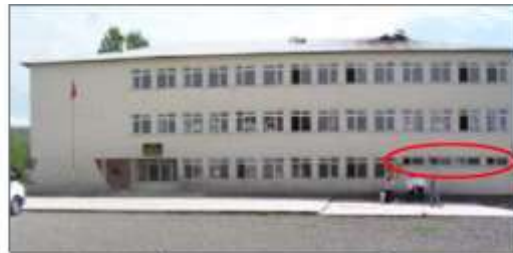
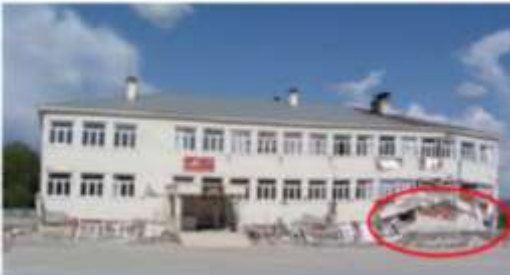
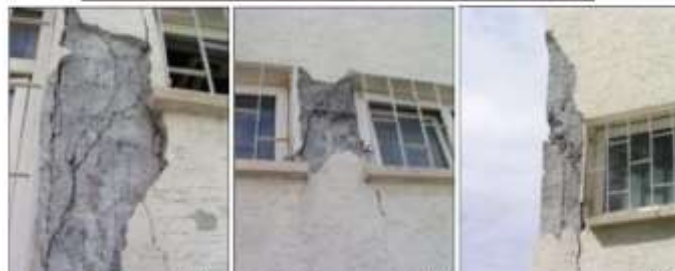
1 Mayıs 2003 Bingöl depreminden sonra da, daha önceki depremlerde de görüldüğü gibi, yine özellikle tip ya da benzer projeye yapılmış bir çok okul binasında yıkım ya da ağır hasarla karşılaşmıştır. Bunların çoğunda kısa kolon davranışının yıkım ve ağır hasara katkısı vardır. Şekil 13’de, bir okul binasının depremden önceki ve sonraki hali görünmektedir. İşaretlenmiş bölgelerden de anlaşılacağı üzere, binanın zemin katı üzerine

çökmesinde sağ taraftaki kısa kolon davranışlarının da etkisi olduğu düşünülebilir. Yine Şekil 13’ de benzer bir projeye sahip okul binasındaki kısa kolon hasarları sunulmuştur. Aynı şekilde, Bingöl depreminin, okul binalarında oluşturduğu kısa kolon hasarlarına iki örnek de Şekil 14’de verilmiştir.

Şekil 13. 1 Mayıs 2003 Bingöl depreminden sonra kısa kolon davranışının da etkisiyle hasar gören okul binaları (İrfanoğlu (2009)).

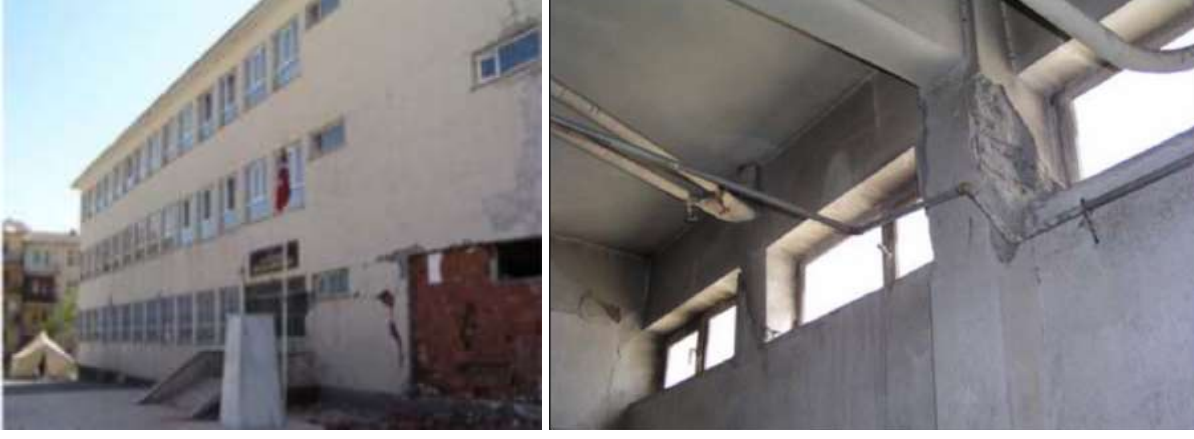
Şekil 14. 1 Mayıs 2003 Bingöl depreminden sonra okul binalarında gözlenen kısa kolon hasarları (İrfanoğlu (2009)).

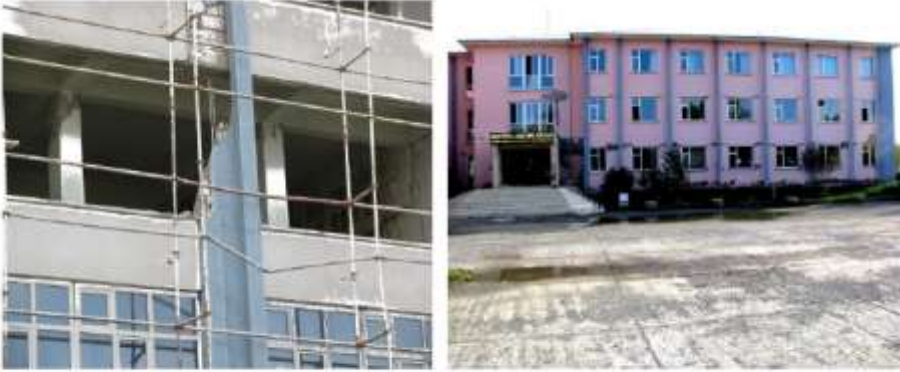
23 Ekim 2011 tarihinde meydana gelen 7,2 Mw büyüklüğündeki Van depreminde de değişen pek bir şey olmamıştır. Yine kamu binalarında, bant pencereler nedeniyle kısa kolon hasarları gözlenmiştir. Örneğin Çevik Kuvvet Şube Müdürlüğü, MTA Doğu Anadolu Bölge Müdürlüğü (Şekil 15) gibi bazı kamu yapılarında ağır hasarlar oluşmuştur. Van depremi sonrası, çerçeve açıklarında örülen yarım duvarlar ile oluşturulmak istenen bant pencereler sonucu pencere yanı kolonlarında kısa kolon durumunun oluşmasına bir örnek de Şekil 16' de görülebilir. Bu depremden sonra, çoğu deprem sonrası hasarlarında da görüldüğü gibi, kısa kolon oluşumu tarzı

Şekil 15. Van depreminden sonra kamu binalarında bant pencerelerin oluşturduğu kısa kolon hasarlarına örnekler (Alan ve ark. (2011)).

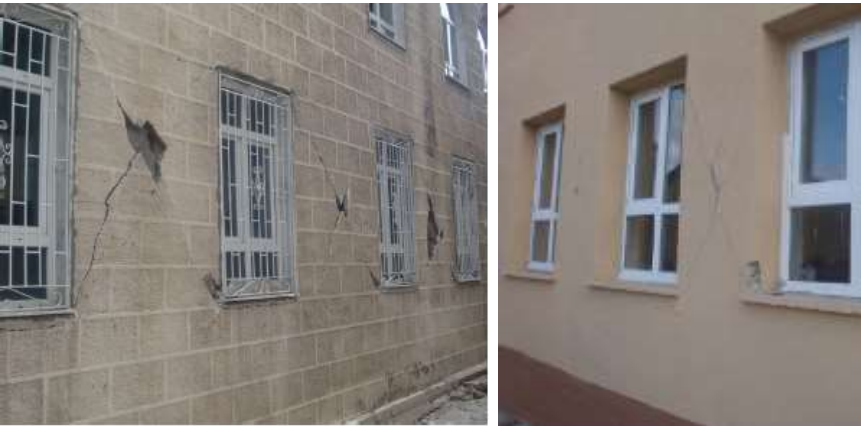
Şekil 16. Van depreminden sonra görülen pencere kenarı taşıyıcı ve fonksiyonel elemanlardaki kesme hasarı örnekleri (Bedirhanoğlu ve Önal (2011)).
