Hidroelektrik santrallerde generatör stator sargı arızaları ve çözüm yöntemleri

Generator stator winding faults and solution methods in hydroelectric power plants

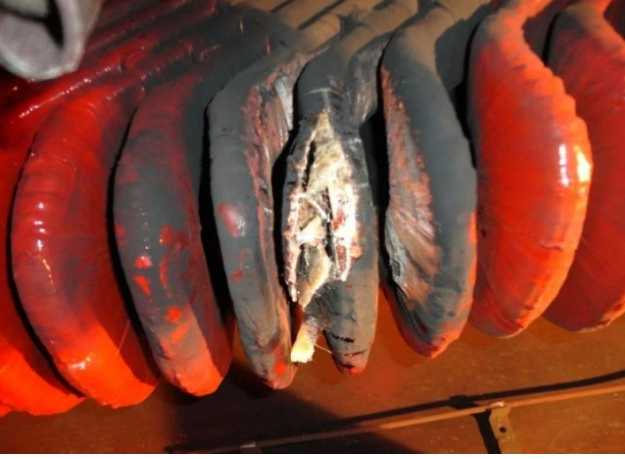
Bir Hidroelektrik santralinde ünitelerden biri 150 MW güçte çalışırken, stator sargı arızasını gösteren koruma röleleri aracılığıyla devreden çıkmıştır. Yapılan elektriksel testler sonucunda B fazında bir kısa devre olduğu tespit edilmiştir. Ünitenin demontajından sonra Şekil 1'de görüldüğü gibi sargı birleşim yerlerinin eridiği görülmüştür. B fazı 343. sargıda aşırı ısınmadan dolayı sargı ızalasyon delinmesi meydana gelmiş daha sonra stator ek yeri patlayarak gövdeye temas ettikten sonra stator toprak rölesi çalışıp üniteyi servis harici yapmıştır. Ünite servis harici olduktan sonra iş güvenliği için alınması gereken önlemler alınıp arızanın tespiti için demontaj işlemlerine başlanmıştır.

Şekil 1. Stator sargı patlaması

- Ünite üretim yaparken stator sargılarının sıcaklığı periyodik olarak kontrol altında tutulmalıdır.
- Stator sargı sıcaklıklarının alarm ve devreden çıkarma sinyalleri periyodik olarak test edilmelidir.

- Ünitenin kapasitesinden fazla enerji üretimi yapmamasına dikkat edilmelidir.
- Ünite taşıyıcı yatak yağ haznelerinde ısınan yağdan oluşan yağ buharı sızdırmazlık elemanlarının tam sızdırmazlık sağlayamaması sonucu stator sargılarına ulaşır. Burada sargılara yapışarak sargı izolasyon malzemesine zarar verecek bir yapı oluşturur. Bu durumu engellemek için ünite taşıyıcı yataklarına yağ buharı emiş cihazı kurmak gereklidir.

- Revizyonlarda sargılar kontrol edilmeli ve gerekli temizlikler yapılmalıdır.
- Stator sargı izalasyon sınıfına dikkat etmek gerekir. Örneğin F sınıfı için sargı sıcaklık artış sınırı 100°C, H sınıfı için sargı sıcaklık artış sınırı 125°C ‘dir. Standart’a göre 40°C ortam sıcaklığı alındığında F sınıfı sargı sıcaklığı en fazla 140°C, H sınıfı sargı sıcaklığı en fazla 165°C olmalıdır. Eski hidroelektrik santrallerde stator sargıları bu standartlara uymuyorsa stator sargılarını yenilemek arızaları kayda değer bir biçimde engelleyecektir.

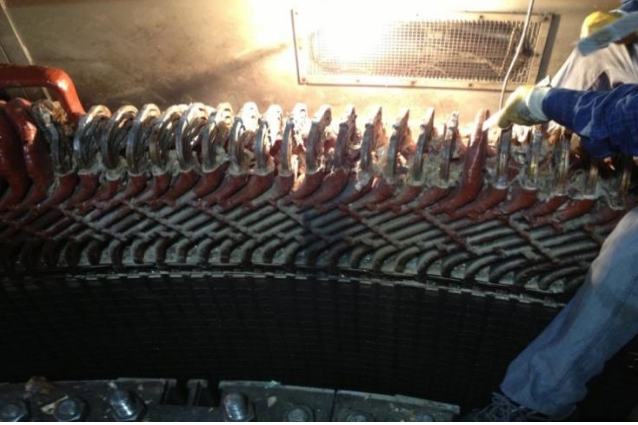
Arızalı bölgedeki stator sargılarının izolasyonları sökülüp şekil 2’de görüldüğü gibi demontaj yapılmıştır.

Şekil 2. Stator sargı demontajı

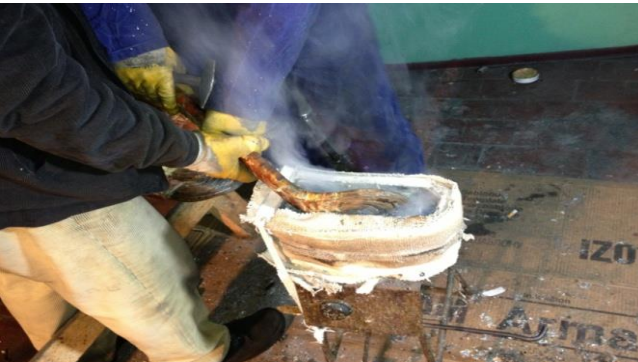
Arızalı sargılar söküldükten sonra temizlenip, lehimlenecek kısımlar kalay potasında kalaylanmıştır(Şekil 3). Sargı başları izole edilip montaja hazır hale getirilmiştir(Şekil 4).

Şekil 3. Kalay potası

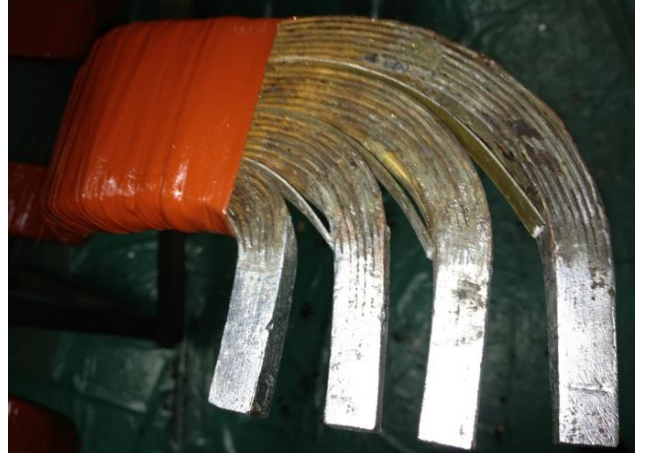
Şekil 4. Stator sargısı montaja hazır hali

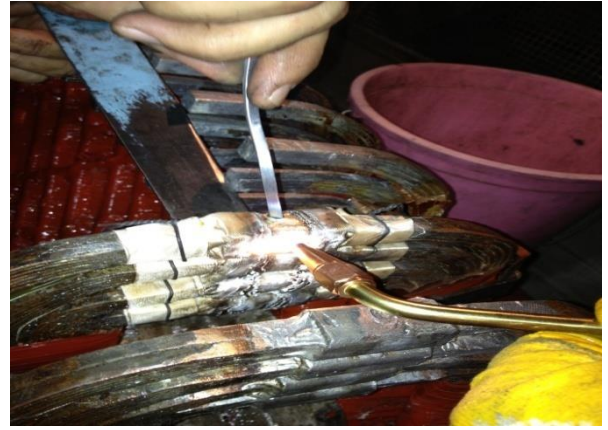
Sargı alt ve üst başları kalaylı bakır klipslerle birleştirilip lehimlenmiştir (Şekil 5, Şekil 6).

Şekil 5. Stator sargı lehimleme işlemi

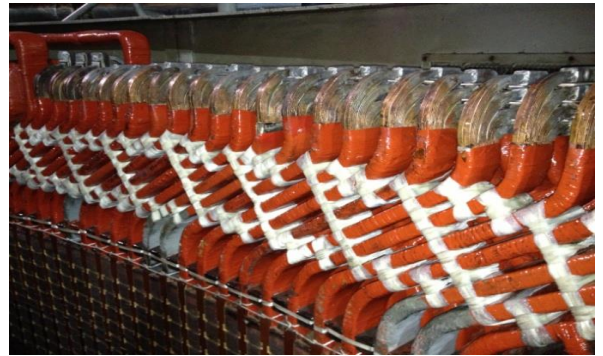
Şekil 6. Stator sargılarının montajı

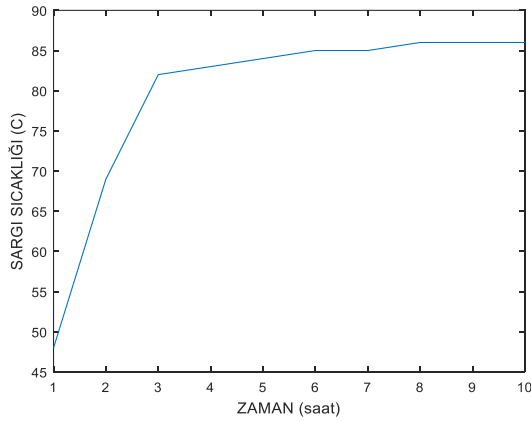
Elektriksel ölçümlerden sonra ünite hazırlanıp üretime hazır hale getirilerek devreye alınmıştır. Ünite 150 MW güçte çalışırken stator sargı sıcaklıkları 10 saat süreyle takip edilmiştir. Şekil 7’de görüldüğü gibi belli bir noktadan pt 100 isimli sıcaklık sensörleri yardımı ile alınan stator sargı sıcaklıkları 85⁰C’yi geçmemektedir. Bu sıcaklık işletme açısından sorun oluşturmayacak bir değerdir.

Şekil 7. Stator sargı sıcaklığının zamana göre grafiği

Şekil 7’de ki grafikte görüldüğü gibi sıcaklık ölçümünün ilk üç saatinde sargı sıcaklığı hızlı bir yükseliş kaydetmiş daha sonraki sürelerde sıcaklık eğrisinin eğimi giderek azalarak 85⁰C’de sabitlenmiştir.
