## TİTREŞİM ANALİZİYLE RULMAN ARIZALARININ BELİRLENMESİ

### DETERMINATION OF ROLLING ELEMENT BEARING DEFECTS THROUGH VIBRATION ANALYSIS

Gücü 315 kW, devri 741 d/d olan büyük bir fanda (Şekil 3) gerçekleştirilen titreşim ölçümlerinde motor iç yatakta (Şekil 4) yüksek frekans bölgesinde belirgin genlikte frekanslar oluştuğu görülmüştür (Şekil 5,6).

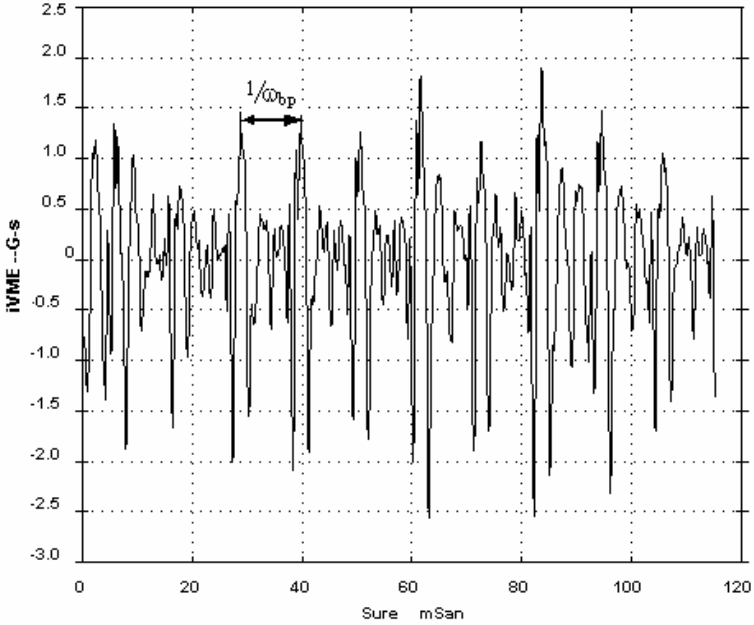
Şekil 5. Motor iç yatak titreşim dalga form grafiği

Elde edilen titreşim frekanslarının incelenmesi sonucu, frekansların denklem 1 ile hesaplanan motor iç yatak rulmanı (SKF NU224) dış bilezik temel hasar frekansının 2, 3, 4, 5, 6,...13 katlarından oluştuğu anlaşılmıştır (Çizelge 1). Dalga formundaki kısa süreli darbeler incelendiğinde ise her bir devirde tek darbe sinyali oluştuğu, sinyalin frekansının dış bilezik temel hasar frekansına eşit olduğu görülmüştür (Şekil 5). Bu durum dış bilezik hasarının açık belirtisidir. Dış bilezik temel hasar frekansının ( $1x\omega_{bp}$ ) oluşmaması, hasar frekansının çoklu katlarının oluşması yukarıda

belirtildiği gibi hasarın dört aşama içerisinde ikinci aşamaya geldiğini göstermektedir. Bu aşamada rulman hâlâ yararlı ömre sahiptir. Değiştirilmesine gerek yoktur. Fakat titreşim ölçümleri sıklaştırılmalıdır. Çünkü rulman bozulması

genellikle zamanla doğrusaldır ve eğiliminden bilgi edinilir fakat çalışma ömrü azaldığında bozulma doğrusal olmaktan çıkar [18].

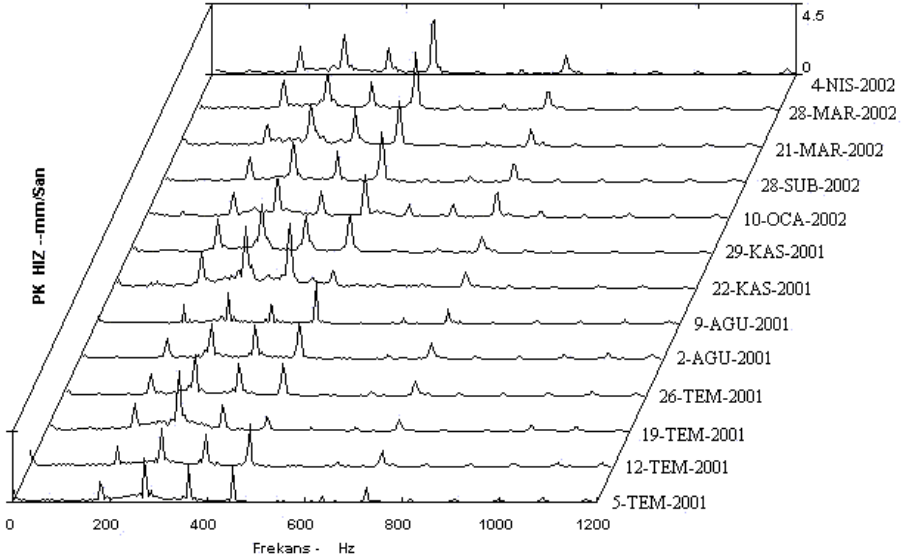
Şekil 7. Motor iç yatak çoklu spektrum grafiği

Yataktan zaman içerisinde ölçülen titreşim değerleri Şekil 7'de verilmiştir. Titreşim genliği az miktarda da olsa artış göstermiştir. Bu artışın az olmasının nedeni fanın sürekli çalışmamış olmasındandır. Makine toplam 2.5 ay çalışmıştır. Çalıştığı zamanlarda titreşimi ölçülmüştür. Hasar bu kadar kısa süre içerisinde fazla gelişme gösteremediği için titreşim genlikleri fazla artmamıştır.
