Ayasofya Müzesi Zemin Yüzey Deformasyonlarının Yeraltı Radarı (GPR) İle İncelenmesi

Araştırma Makalesi

Investigation of Floor Surface Deformation of Hagia Sophia Museum with Ground-Penetrating Radar (GPR)

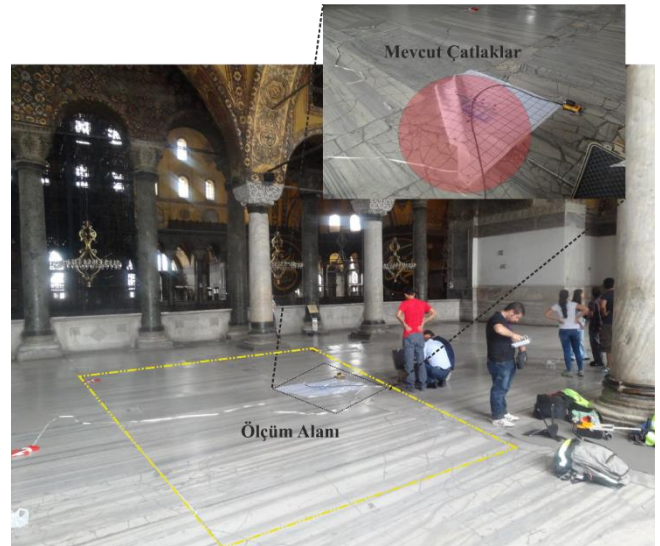
Günümüzde varlığıyla önem arz eden Ayasofya galeri zemininde görülen çatlak ve deformasyonların yapının iç kısımlarına bir zararı olup olmadığını ve güncel durumlarını inceleme amacıyla, restorasyon çalışmalarının bir parçası olarak yüksek frekanslı GPR (Ground Penetrating Radar-Yeraltı Radarı) ölçümleri gerçekleştirilmiştir (Şekil 2). Bu ölçümler ışığında belirlenen galeri katı güney kanadı cennet kapısı önünde bulunan bölgede farklı frekanslı antenlerle jeofizik çalışma yapılmıştır.

Şekil 2. Ayasofya Müzesi galeri katı çalışma sahası (büyük sarı alan) genel görünümü ve detay ölçüm alanı (daireesel alan) ve mevcut yüzey çatlakları

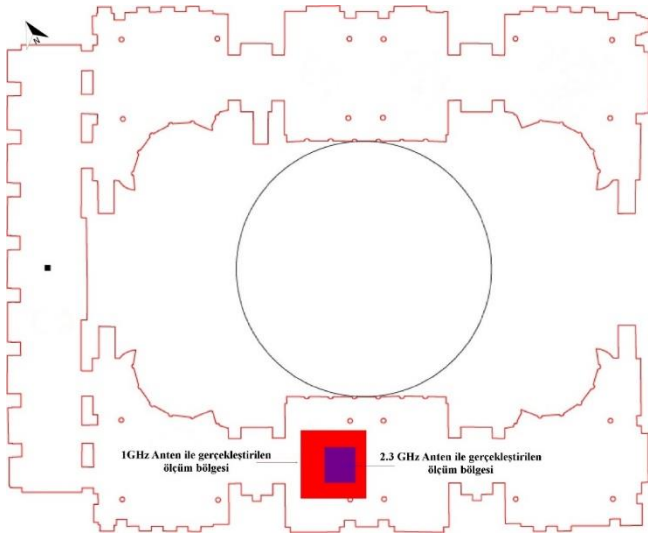
Şekil 5. Ayasofya Müzesi galeri katı ölçüm bölgesi (Kırmızı alan 1 GHz GPR anteni ile gerçekleştirilen ölçüm bölgesi, mor alan 2.3 GHz GPR anteni ile gerçekleştirilen ölçüm bölgesini göstermektedir)

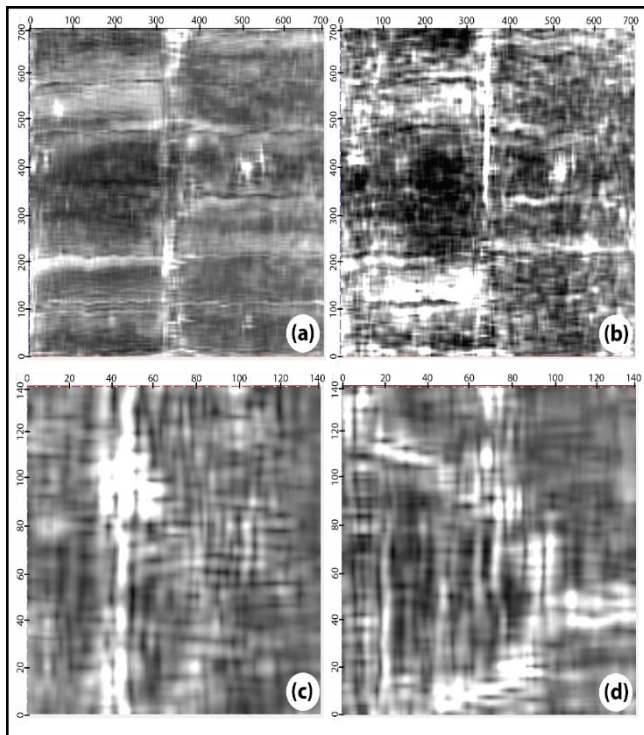
Gerçekleştirilen ölçümler neticesinde toplanan GPR verisinin yorumlanıp incelenmesinde daha iyi sonuçlar elde etmek için Reflex-W[10] ve MALA 3D Vision[11] ticari yazılımları kullanılmıştır. Her alan için uygun veri işlem parametreleri belirlenerek radar verisine uygulanmıştır (Tablo 2). Galeri katı güney kanadı cennet kapısı önünde bulunan bölgede (Şekil 5) yapılan çalışmalar neticesinde elde edilen veriler ve model gösterimleri Şekil 6 ve Şekil 7 de gösterilmiştir. Şekil 6 da elde edilen veride ki derz arası boşluklar ve çatlaklar gösterilmektedir. Şekil 7 de verinin modellenmesinde düz şekilde süregelen anomalilerin derz arası boşluklar olduğu, ani değişimler ve çizgisel olmayan değişimlerin ise çatlakları ifade ettiği düşünülmektedir.

Şekil 6. Çalışma alanında uygulanan GPR verileri; **a)** 1 GHz anten ölçümlerinde (700 cm x 700 cm) elde edilen derzlerin verisi, **b)** 1 GHz anten ölçümlerinde (700 cm x 700 cm) elde edilen çatlakların verisi, **c)** 2.3 GHz anten ölçümlerinde (140 cm x 140 cm) elde edilen derzlerin verisi, **d)** 2.3 GHz anten ölçümlerinde (140 cm x 140 cm) elde edilen çatlakların verisi

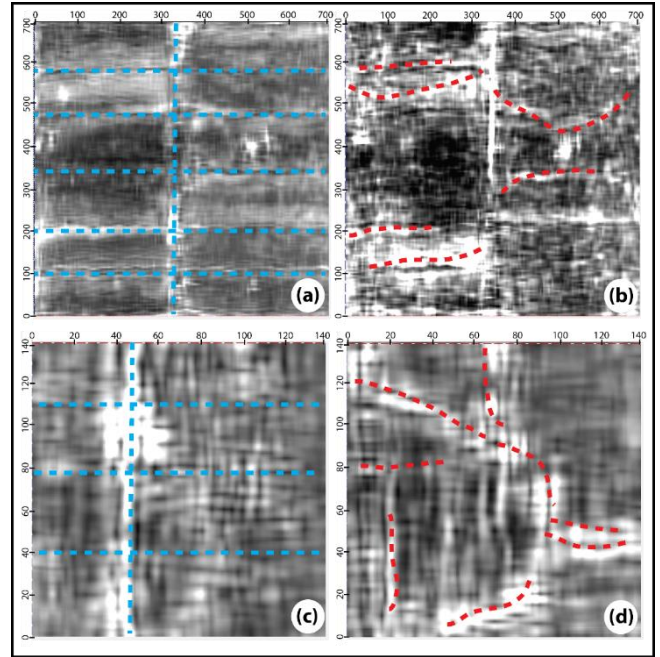
Şekil 7. Çalışma alanında uygulanan GPR ölçümlerinin işlenmiş verileri; **a)** 1 GHz anten ölçümlerinde (700 cm x 700 cm) elde edilen derzlerin işlenmiş verisi (Derz boşlukları mavi kesikli çizgi ile gösterilmiştir), **b)** 1 GHz anten ölçümlerinde (700 cm x 700 cm) elde edilen çatlakların işlenmiş verisi (Mevcut çatlaklar kırmızı kesikli çizgi ile gösterilmiştir), **c)** 2.3 GHz anten ölçümlerinde (140 cm x 140 cm) elde edilen derzlerin işlenmiş verisi (Derz boşlukları mavi kesikli çizgi ile gösterilmiştir), **d)** 2.3 GHz anten ölçümlerinde (140 cm x 140 cm) elde edilen çatlakların işlenmiş verisi (Mevcut çatlaklar kırmızı kesikli çizgi ile gösterilmiştir)

Yüzeyde gözlemlenen çatlakların sebebini bulma amaçlı yapılan çalışmada bu doğrultu ile yüksek frekanslı iki farklı GPR anteni ile ölçümler gerçekleştirilmiştir. 1 GHz antenle yapılan ölçümlerde yüzeyde gözlemlenen ince (kılcal) çatlaklar, daha büyük çatlakları takip etmiştir. Bunun yanı sıra 2.3 GHz GPR anteni ile 1.4 m x 1.4 m lik alanlarda yoğun çatlak gözlenen ölçümlerde kılcal çatlaklar tespit edilmiş ancak birçok kılcal çatlakın kaplama(mermer) altına inmediği anlaşılmıştır. Bu durum yapısal olarak oluşan ana çatlak sistemlerinin daha zayıf kuvvetler ile ziyaretçilerin sebebiyet verdiği etkilerle oluşmuştur. Kılcal çatlaklar ana çatlakların arasında gelişmiştir.
