# KAPADOKYA BÖLGESİ, IHLARA VADİSİ (PERISTREMA) BİZANS DÖNEMİ BAHATTİN SAMANLIĞI KİLİSESİ, SAINT GEORGE (KIRKDAMALTI) KİLİSESİ VE DİREKLİ KİLİSE DUVAR RESİMLERİNİN TAŞIYICI (SIVA-DUVAR) KARAKTERİZASYONU

HANDE GÜNÖZÜ  
Araş. Gör. Dr., İstanbul Üniversitesi  
Türkiyat Araştırmaları Enstitüsü  
Türk Sanatı Tarihi Anabilim Dalı  
handegunozu@gmail.com

## **THE CHARACTERIZATION OF WALL PAINTINGS OF BYZANTINE PERIOD ROCK-CUT CHURCHES IN CAPPODOCCIA REGION AT PERISTREMA, IHLARA VALLEY: BAHATTIN SAMANLIĐI, SAINT GEORGE (KIRDAMALTI) AND DIREKLI CHURCHES**

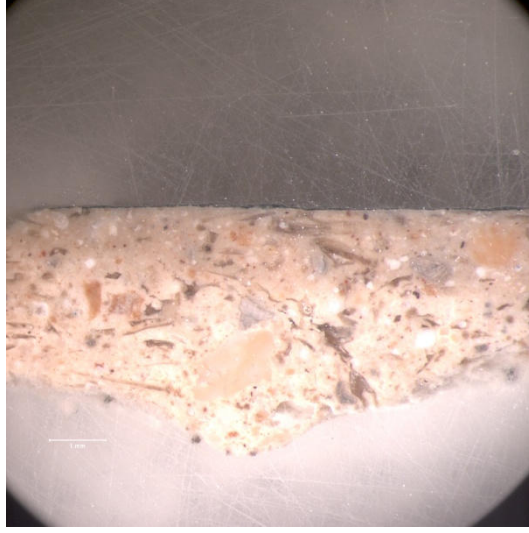
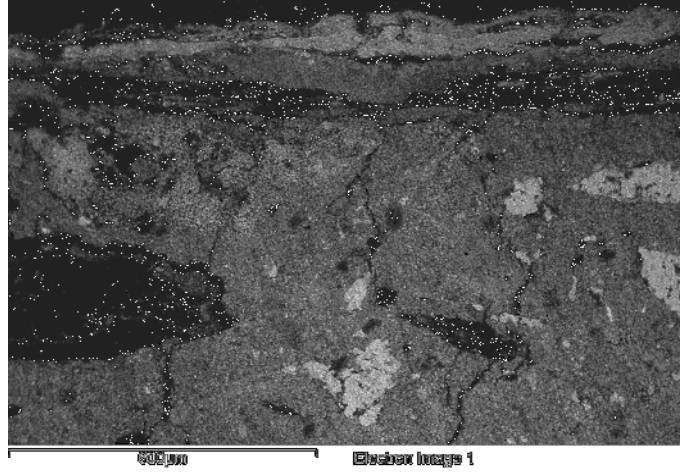
üç katmandan oluşmaktadır. Katmanlar sıva-boya-gypsum'dan oluşmaktadır (Mikroskop İmaj 1)(Elektron İmaj 1).

**Mikroskop İmaj 1: BHT 9P**

**Elektron İmaj 1: BHT 9P**

BHT-9P örneğinde ilk aşamada  $SO_4^{2-}$ , BHT-2P  $SKa^1$  olabileceği yorumlanmış ve gypsum'un bir katman mı yoksa tuz kontaminasyonu mu olabileceğine dair araştırma için XRD-XRF metotlarına başvurulmuştur. Örnekler toz haline getirilerek XRD ve XRF analizleri gerçekleştirilmiştir.

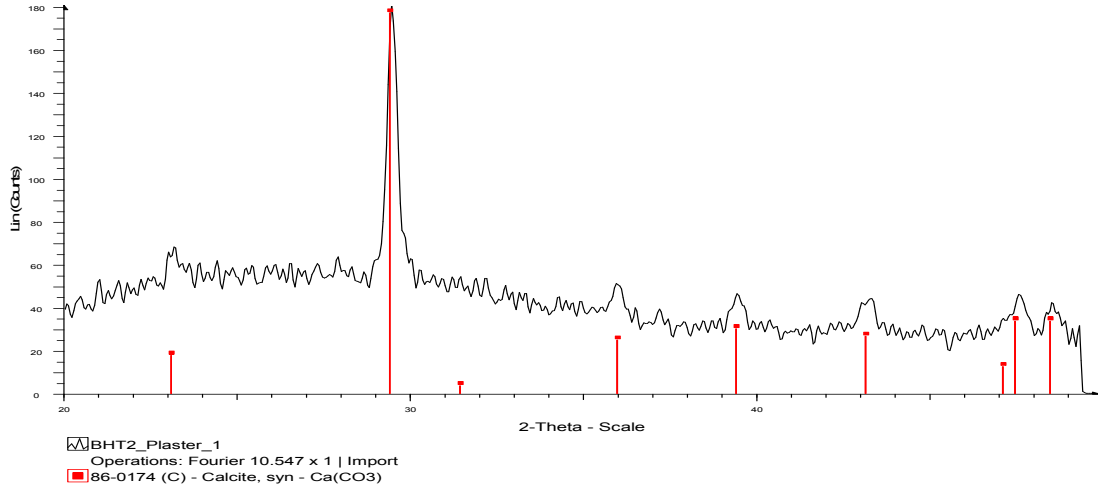
ESEM-EDX, XRF-XRD sonuçları bir araya getirildiğinde; BHT-2P örneği pure kalsit olup ( $CaCO_3$ );(Şekil 1) kireç taşı bağlayıcı içeren kireç sıva (intanacco) ve neredeyse tamamı pure gypsumdan ( $CaSO_4 \cdot 2H_2O$ ) olan yüzey katmanı (intonachino) tabakasından oluşmaktadır. (Şekil 2-6)

**Şekil 1:** BHT-2P, XRD-XRF /Pure kalsit Ca (CO<sub>3</sub>) dedekte edilmiştir.

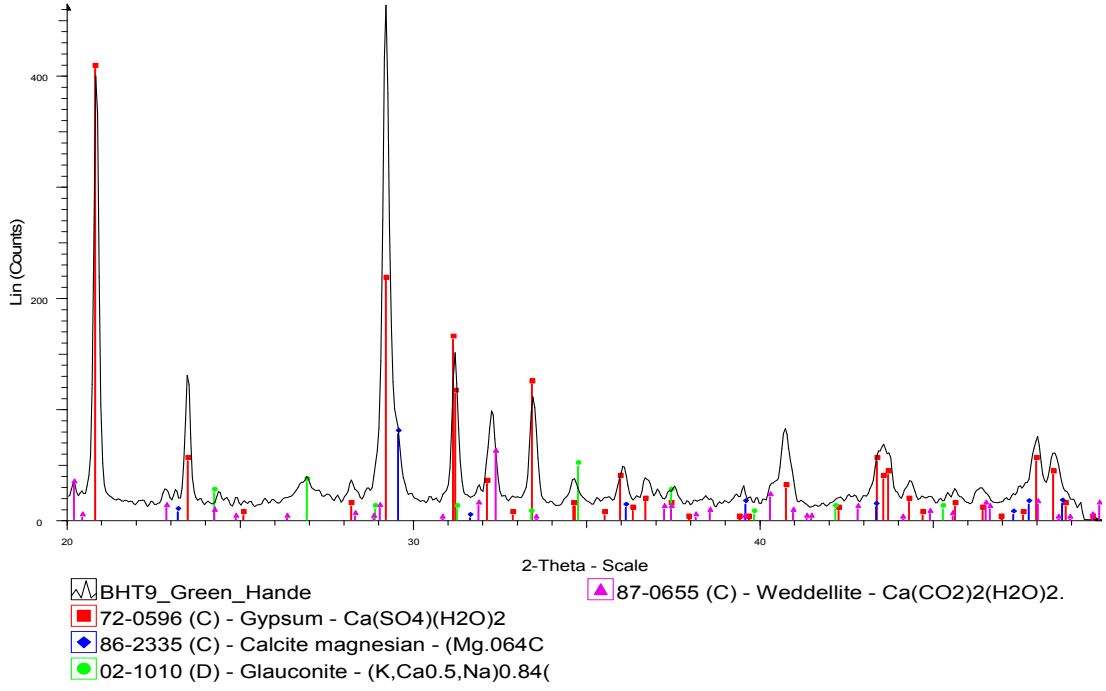
**Şekil 3:** BHT-9P Gypsum'un kalsite göre dominant olduğu görünüyor.

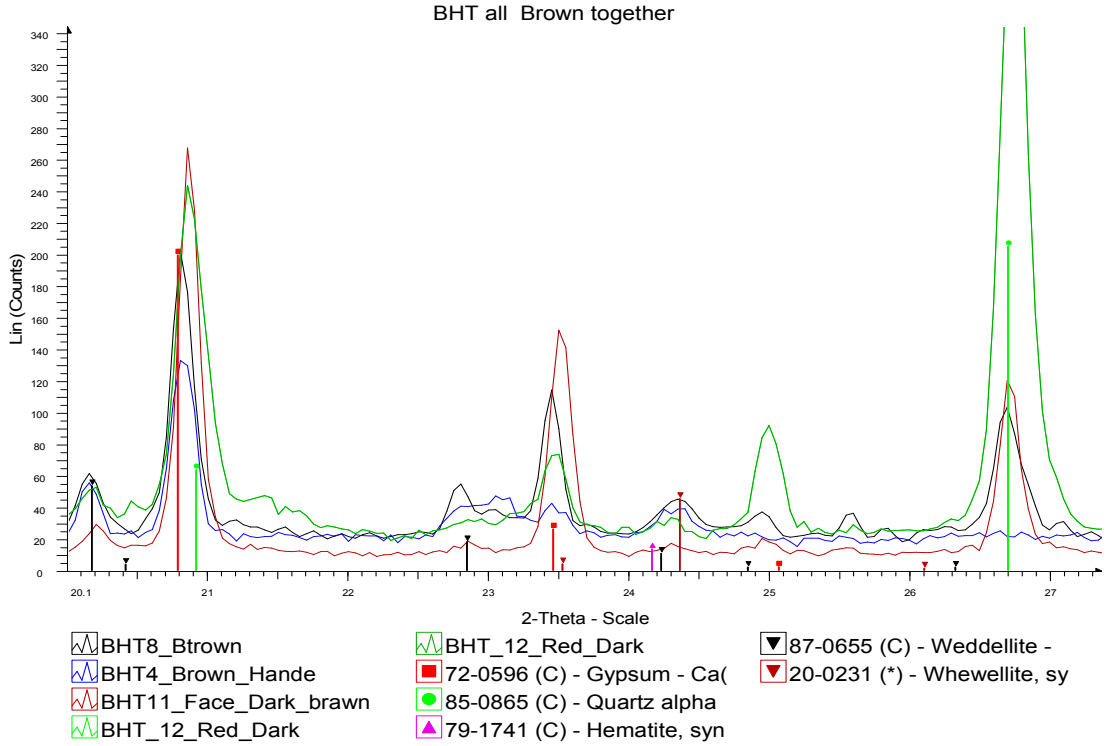
**Şekil 4:** Karşılaştırmalı BHT-P örneklerinde gypsum  $\text{CaSO}_4 \cdot 2\text{H}_2\text{O}$  dedekte edildi.

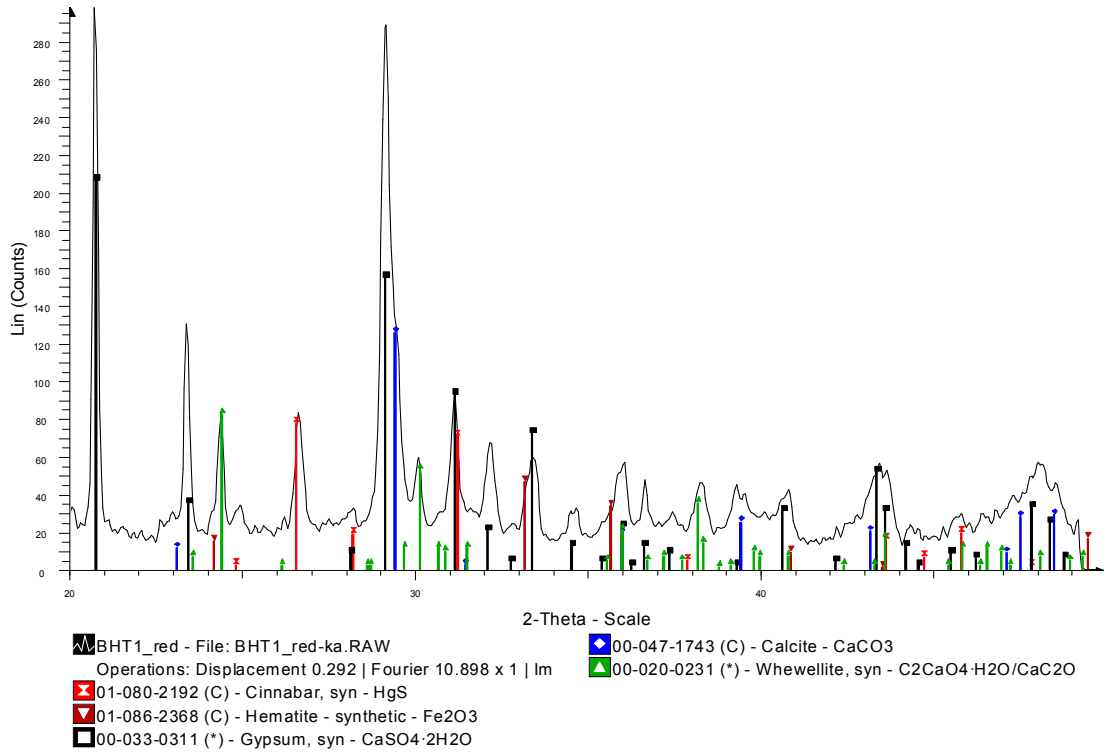
Şekil 5: XRF BHT 1P Gypsum CaSO<sub>4</sub>·2H<sub>2</sub>O boya içerisinde dedekte edildi.

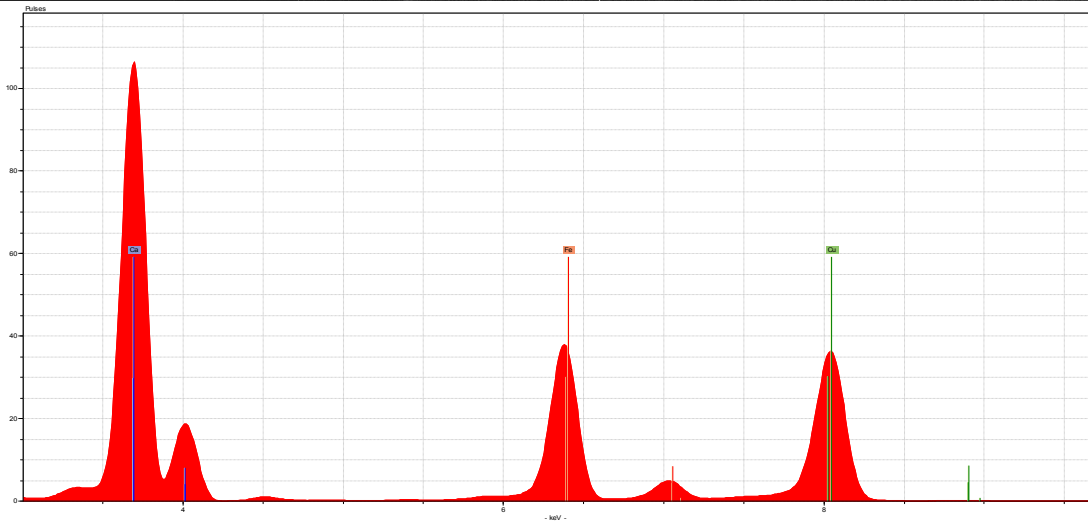
Şekil 6: BHT 1P XRF/ boya içerisinde gypsum partikülleri.

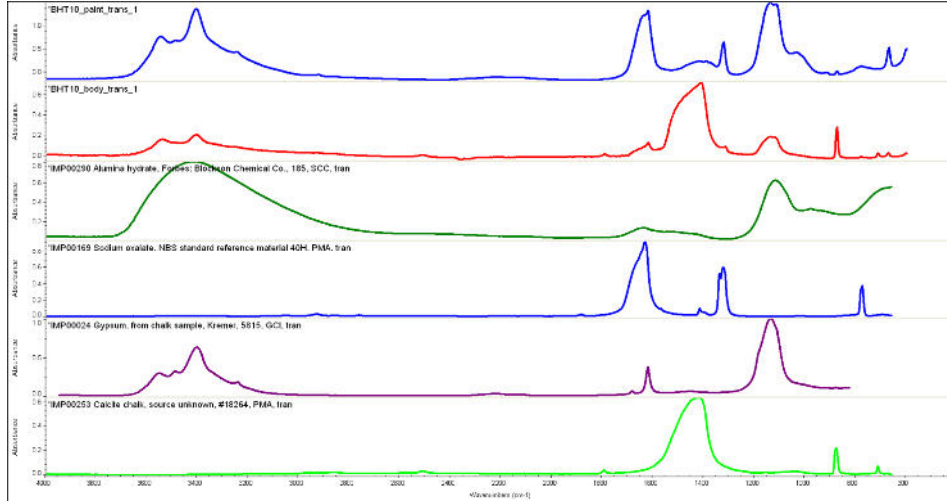
Genel olarak tüm sonuçlar bir araya getirildiğinde Bahattin Samanlıđı Kilisesi duvar resmi sıvaları  $\text{CaCO}_3$  (bađlayıcı ve agrega olarak) içermekte ve bu tabakanın üzerinde yüzey tabakası olarak gypsum bulundurmaktadır. Gypsum bazı örneklerde kontaminasyon gibi görülmesine rağmen genel kanı boya altı yüzey düzeltici katman olarak uygulandıđıdır. BHT-10P örneđine FTIR analizi yapılmıř ve alüminyum hidrat, sodyum oksalat, gypsum ve kalsit detekte edilmiřtir. Sodyum oksalat pegmatitte bulunur. Ihlara vadisi ve civarında pegmatit yođun olarak bulunmaktadır.(řekil 7)

**řekil 7:** FTIR/ BHT10P kalsiyum karbonat, gypsum, sodyum oksalat dedekte edildi.

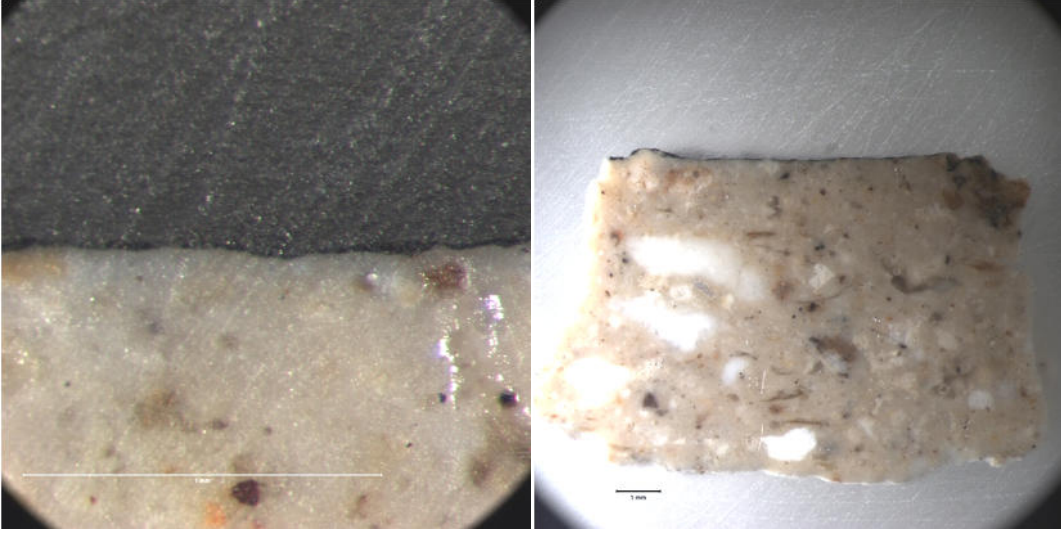
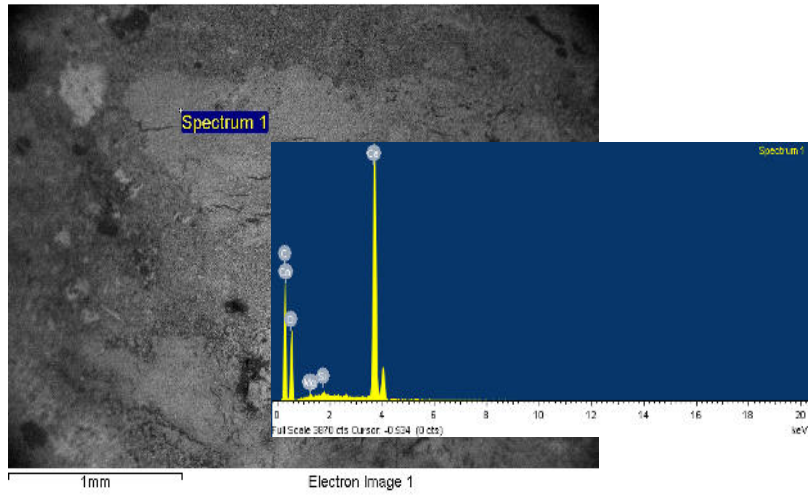
Direkli Kilise'den alınan, toplam 12 adet sıva örneđi ile çalışılmıřtır (Tablo 3). Analiz sonuçları incelendiđinde tüm örneklerin sonuçları benzerlik göstermekte olup, sıva tabakasında kireç ve silika detekte edilmiřtir. Kirecin bađlayıcıdan ve kireç tařı kırığından, silikanın ise silikatlı agregalardan kaynaklandıđı düşünölmektedir. Direkli kilise sıva örneklerinden DK-1P'de az miktarda P (fosfat) pure gypsumla karıřık halde bulunmuřtur. Fosfat sıvada kullanılan kazein kaynaklı olabilir. DK-2P örneđinde beyaz kireç tařı agregalar net biçimde görölebilmektedir. (Mikroskop İmaj 2-3)(Elektron İmaj 2) DK-2P, DK-4P örneđinde yüzeyde gypsum detekte edilmiřtir fakat DK-5P, DK-7P, DK-8P örneđinde boya tabakasıyla karıřık halde görölmektedir.

**Mikroskop İmaj 2-3: DK 2P.**

**Elektron İmaj 2: DK 2P, Kireç taşı agrega; spektrum 1.**

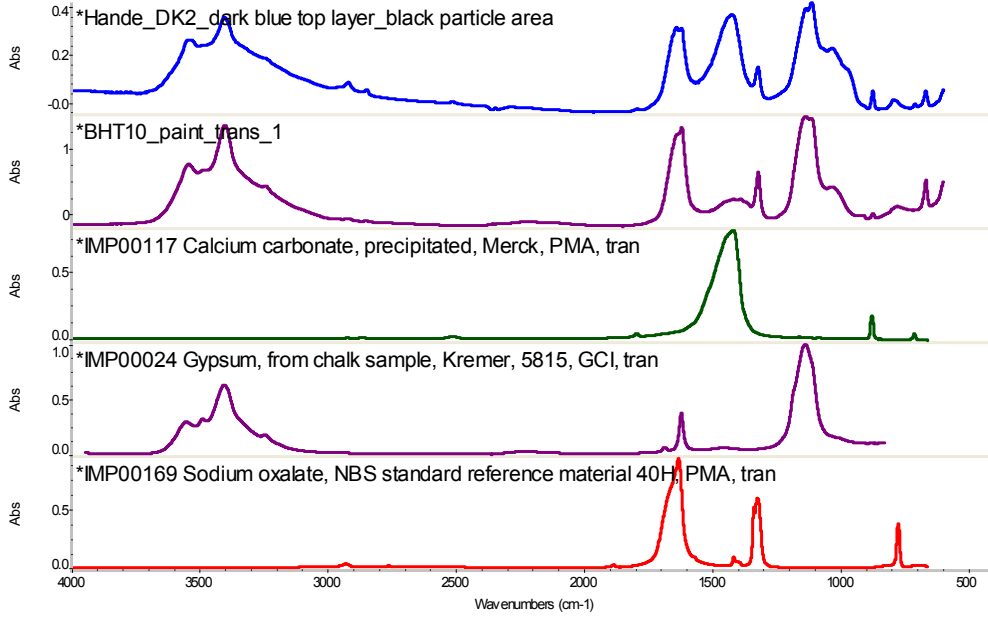
örneğinin FTIR analizi yapılmış ve kalsiyum karbonat, gypsum, sodyum oksalat dedekte edilmiştir. Sodyum oksalat pegmatitte bulunur. Ihlara vadisi ve civarında pegmatit yoğun olarak bulunmaktadır (Şekil 8).

**Şekil 8:** FTIR/ DK 2P Kalsiyum karbonat, gypsum, sodyum oksalat dedekte edildi.

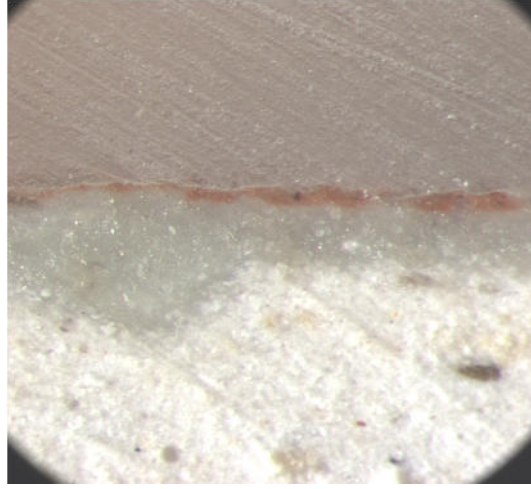
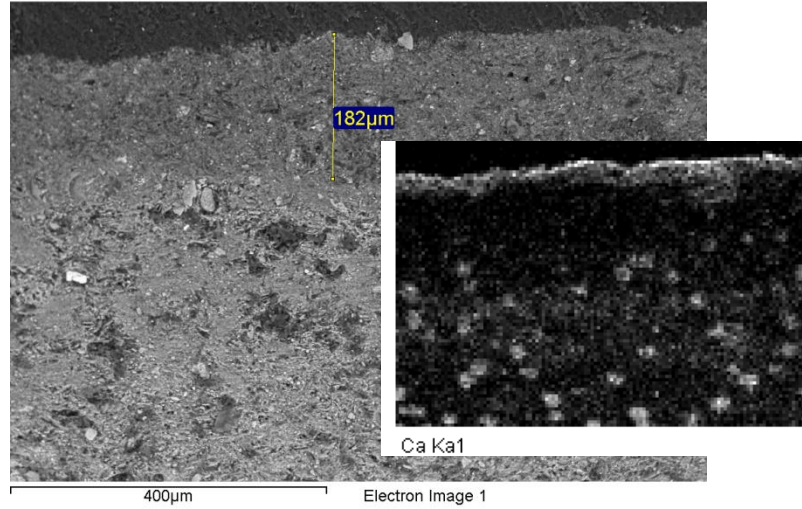
**Mikroskop İmaj 4: SNG14**

**Elektron İmaj 3: SNG 14B**

SNG 14A örneğinin devamı olan SNG14B örneği de üç tabakalıdır. (Mikroskop İmaj 4) (Elektron İmaj 3) Alttan üste doğru birinci katman gibi görünen -1. seviyede kireç suyunu taşıyıcı duvarın absorbe etmesiyle az miktarda  $\text{Ca}_2\text{CO}_3$  tufik agregalarla birlikte görülmektedir bu sıva tabakasıyla karıştırılmamalıdır. 1. katman az miktarda  $\text{Ca}_2\text{CO}_3$  dedekte edilen bol feldspat ve kuvarz içeren sıva katmanı olup 2. katman SNG14 A örneğiyle aynı şekilde bir kat pure  $\text{Ca}_2\text{CO}_3$  badana yüzey düzelme tabakası (intonaccino), 3. katman gypsum ve boya tabakası olarak görülmektedir. (Elektron İmaj 3) Tüm veriler bir araya getirildiğinde kireç bağlayıcılı silikatlı ve tufik agregaya içeren sıva ve boya tabakasından oluşan iki katmanlı bazı bölgelerde iki kat uygulanmış sıva ve üç tabakalı yüzey düzeltme sıvası içeren sıva olarak analizleri yapılan örnekler içerisinde iki ayrı grupta toplamak mümkündür (Şekil 9).

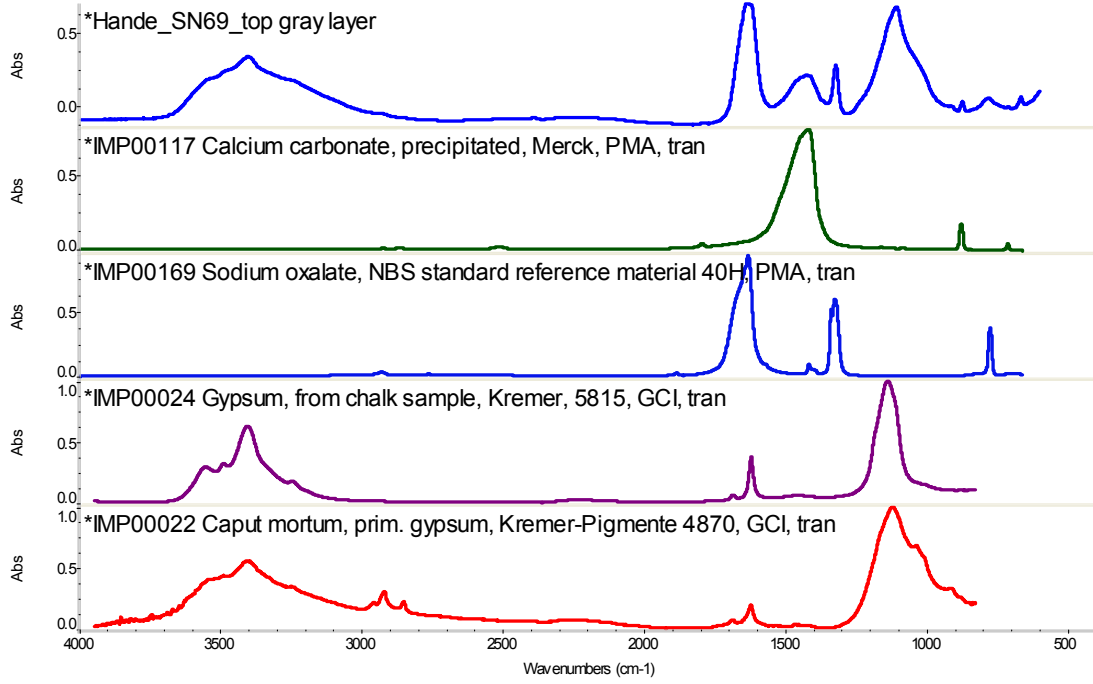
**Şekil 9:** FTIR/ SNG 9P Kalsiyum Karbonat, Gypsum, Sodyum Oksalat ,Caput Mortum dedekte edildi.

SNG-9P örneğinin FTIR analizi yapılmış ve kalsiyum karbonat, sodyum oksalat, gypsum ve caput mortum detekte edilmiştir. Sodyum oksalat pegmatitte bulunur. İhlara vadisi ve civarında pegmatit yoğun olarak bulunmaktadır. Kaput mortum; hematite, demir oksit kaynaklı olmalıdır (Şekil 9).
