## TAHRİBATSIZ MUAYENE YÖNTEMLERİ İLE ÇELİK BORU KAYNAK HATALARININ İNCELENMESİ

İbrahim Ofraz, Erdal Karadeniz

**Özet** - Bu çalışmada, çelik boru kaynaklarının tahrıatsız deney yöntemleri ile kontrol ve muayenesi, çelik boru hatlarında karşılaşılan kaynak hatalarının sınıflandırılması ve bu hatalar ile ilgili radyografik muayene sonuçları incelenerek kaynak hatalarının nedenleri araştırılmıştır.

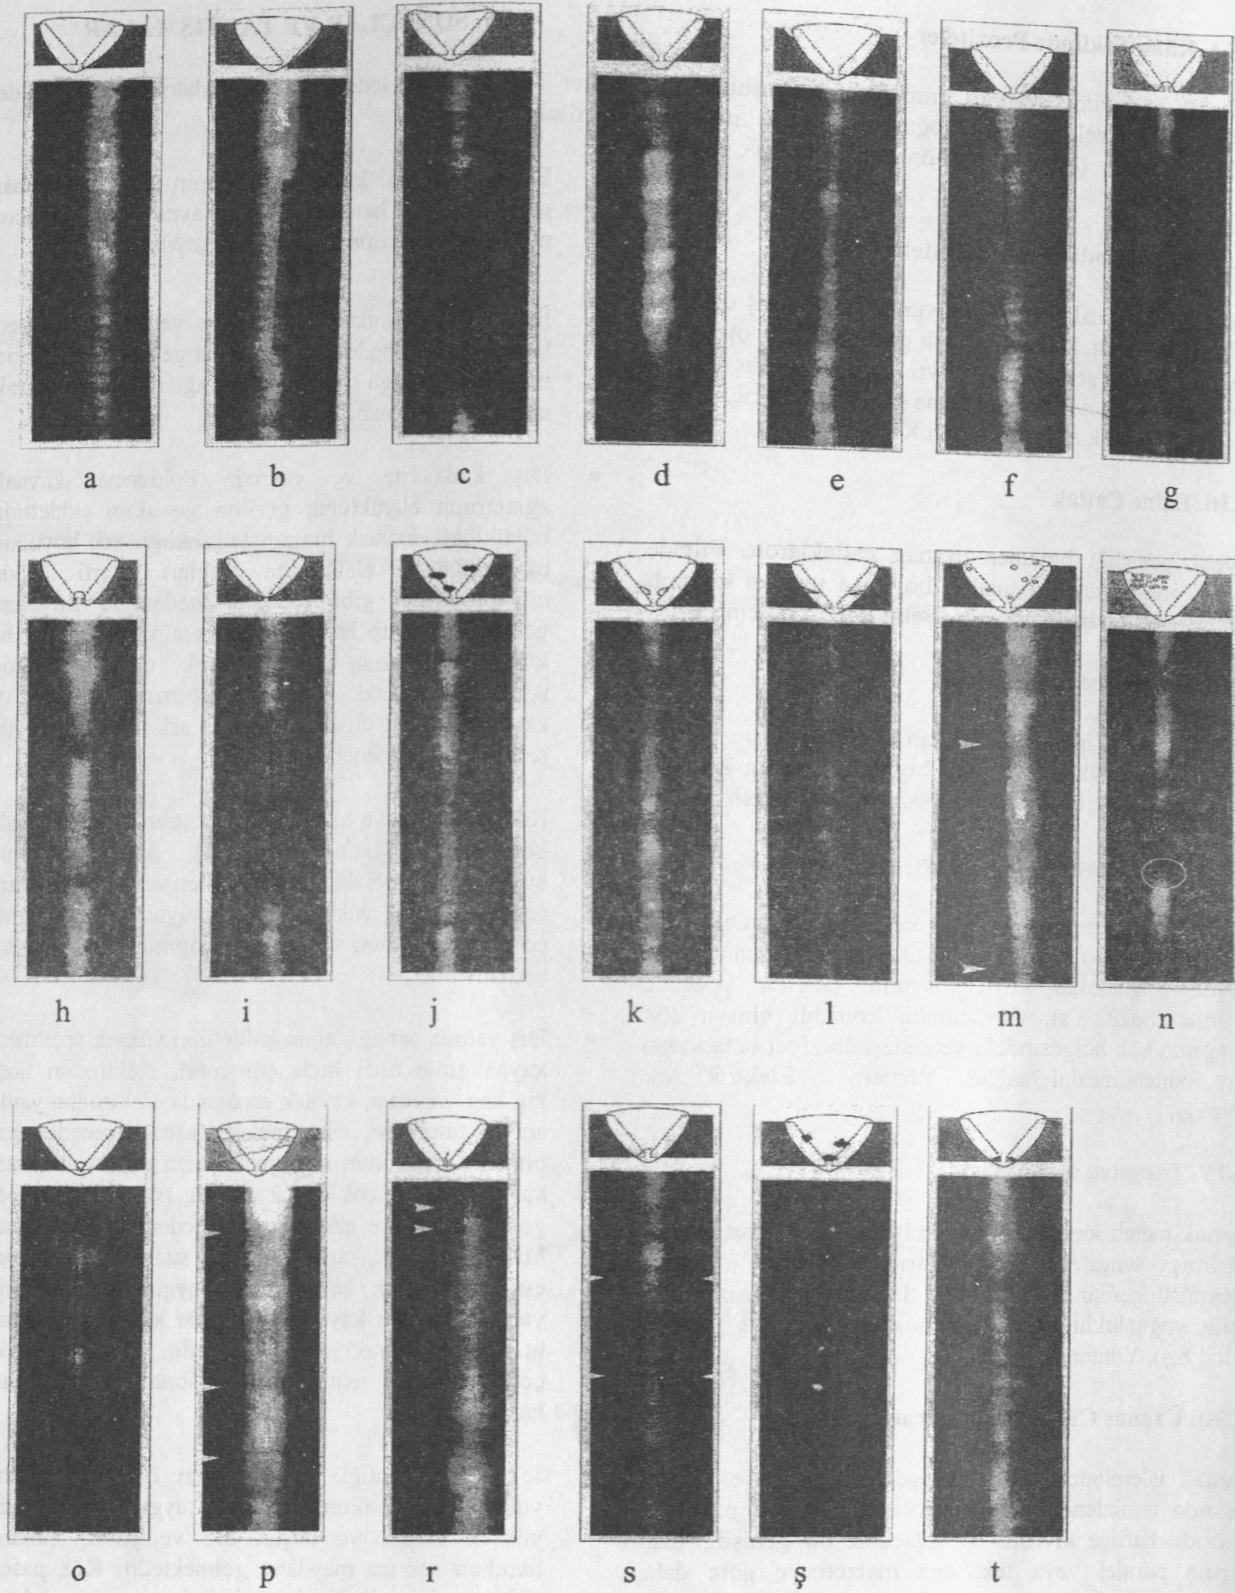
Şekil 8. Radyografik film görüntüleri

Kaynaklanacak parçaların yanlış hizalanması olarak tanımlanır. Filmde kaynak görüntüsünün genişliği boyunca film yoğunluğunda ani değişme şeklinde görünür (Şekil 8.a). Yöntem : Elektrik Ark Kaynağı.

Kaynaklanacak parçaların yanlış hizalanmasından dolayı kaynağın kök bölgesinin bir kenarının birleşmemesi sonucu meydana gelen hatadır. Filmde kaynak görüntüsünün genişliği boyunca film yoğunluğunda ani değişme ve bu yoğunluk değişiminin kenarı boyunca kaynak görüntüsünün ortasında doğrusal boyuna koyu yoğun çizgi şeklinde görünür (Şekil 8.b). Yöntem : Elektrik Ark Kaynağı.

Kaynağın üst bölgesinin veya kapak pasonun normal dikiş kalınlığından düşük yapılması ve çukur kalmasıdır. Filmde kaynaklanacak parçanın yoğunluğundan daha yoğun bölge ve bu yoğunluğun kaynak görüntüsünün tüm genişliği boyunca devam etmesidir (Şekil 8.c). Yöntem : Elektrik Ark Kaynağı.

Kaynağın kök bölgesinde fazladan metal bulunmasıdır. Filmde kaynak görüntüsünün merkezinde düşük yoğunluklu, kaynak bölgesi boyunca yada ayrı damlalar halinde bölge şeklinde görünür (Şekil 8.d). Yöntem : Elektrik Ark Kaynağı.

Kaynağın üst bölgesinin kenarı boyunca ana malzemede çentikler ve oyuklar vardır. Filmde kaynak görüntüsünün kenarı boyunca düzensiz yüksek yoğunluklu koyu bölgeler şeklinde görünür. Bu bölgelerdeki yoğunluklar kaynaklanacak parçanın film üzerindeki yoğunluğundan daima büyüktür (Şekil 8.e). Yöntem : Elektrik Ark Kaynağı.

Kaynağın iç yüzeyinin veya kök bölgesinin kenarı boyunca ana malzemede çentikler ve oyuklar şeklinde oluşan hatadır. Filmde kaynak görüntüsü genişliğinin merkezine yakın ve kök paso görüntüsünün kenarı boyunca düzensiz yoğunluklu koyu bölgeler görünür (Şekil 8.f). Yöntem : Elektrik Ark Kaynağı.

Kök paso yüzeyi merkezinde çukurlar vardır. Filmde kaynak görüntüsü genişliğinin ortasında düzensiz uzunlamasına koyu yoğunluk şeklinde görünür (Şekil 8.g). Yöntem : Elektrik Ark Kaynağı.

Kaynağın alt bölgesinde krater tipi ve uzun olmayan birden fazla çukur vardır. Filmde kaynak görüntüsü genişliğinin ortasında lokal yoğunluklu bölgeler şeklinde görünür ve bu bölgelerin genişliği kök paso görüntüsünün genişliğinde daha büyük olabilir (Şekil 8.h). Yöntem : Elektrik Ark Kaynağı.

Kaynaklanacak parçaların kenarları birbirine tam olarak kaynamamıştır. Bu hata genellikle V alın kaynaklarında kök bölgesinde meydana gelir. Filmde kaynak görüntüsünün ortasında kenarları birbirine paralel olan tam doğrusal yüksek yoğunluklu koyu şerit şeklinde görünür (Şekil 8.i). Yöntem : Elektrik Ark Kaynağı.

Kaynak metalinin üzerinde katılaştıran ve temizleme ile uzaklaştırılamayan metalik olmayan kalıntılardır. Filmde genellikle sıralanmış ve hafifçe uzanmış düzensiz şekilli yüksek yoğunluklu koyu noktalar şeklinde görünür (Şekil 8.j). Yöntem : Elektrik Ark Kaynağı.

Kaynak pasosu ile ana metalin birleşim yüzeyleri arasında uzanmış bloklar vardır. Filmde uzanmış curuf şeridi gibi kıvrımlı olmayan ve uzunluğu boyunca tam doğrusal olan yan cidara kaynamama hattı boyunca dağılmış uzunlamasına paralel veya tek, yüksek yoğunluklu koyu çizgiler ve noktalar şeklinde görünür (Şekil 8.k). Yöntem : Gazaltı Kaynağı.

Alt pasoların kenarları ve üst yüzeyleri boyunca erime eksikliği vardır. Filmde kaynak yönü boyunca kaynak görüntüsünün kenarlarında hafifçe uzanmış yüksek yoğunluklu koyu noktalar şeklinde görünür (Şekil 8.l). Yöntem : Gazaltı Kaynağı.

Yuvarlak rasgele boyutta gelişigüzel dağılmış boşluklardır. Filmde yüksek yoğunluklu koyu noktalar şeklinde görünür (Şekil 8.m). Yöntem : Elektrik Ark ve Gazaltı Kaynağı.

Yuvarlak ve hafifçe uzanmış grup halinde boşluklardır. Filmde gelişigüzel dağılmış yoğunluklu koyu noktalar şeklinde görünür (Şekil 8.n). Yöntem : Elektrik Ark ve Gazaltı Kaynağı.

Kök pasoda kaynak merkezi boyunca sıralanmış uzun ve sıralı boşluklardır. Filmde kaynak görüntüsünün ortasında doğrusal bir hat şeklinde ayrı ayrı veya birleşmiş yüksek yoğunluklu koyu noktalar şeklinde görünür (Şekil 8.o). Yöntem : Elektrik Ark ve Gazaltı Kaynağı.

Kaynak genişliği boyunca uzanan çatlaklardır. Filmde kaynak görüntüsünün genişliği boyunca uzanan kıvrımlı koyu çizgiler şeklinde görünür (Şekil 8.p). Yöntem : TIG

Kaynak yönü boyunca uzanan çatlaklardır. Filmde kaynak görüntüsünün genişliği boyunca uzanan kıvrımlı koyu çizgiler şeklinde görünür (Şekil 8.r). Yöntem : TIG

Kaynak metalinde kök pasonun kenarındaki çatlaklardır. Filmde kök paso görüntüsünün kenarı boyunca uzanan yüksek yoğunluklu koyu kıvrımlı çizgiler şeklinde görünür (Şekil 8.s). Görüntünün kıvrımlı olması kök çatlağının kök bölgesindeki yetersiz nüfuziyet hatasından ayırt edilebilmesini sağlar. Yöntem : Elektrik Ark Kaynağı.

Kaynak metali içerisinde erimemiş halde bulunan rasgele dağılmış tungsten parçacıklarıdır. Filmde kaynak görüntüsü içerisinde gelişigüzel dağılmış düzensiz şekilli düşük yoğunluklu açık renkli noktalar şeklinde görünür (Şekil 8.ş). Yöntem : TIG

Kaynak işleminden sonra yüzeyde katılaştıran ve pasolar arasında temizlenemeyen kalıntılardır. Filmde uzunluğu yönünde hafifçe kıvrımlı ve düzensiz bir genişliği olan uzamış paralel veya tek, ana malzemeye göre daha yüksek yoğunluklu koyu noktalar şeklinde görünür (Şekil 8.t). Yöntem : Elektrik Ark Kaynağı.

- Eksen kaçıklığı, kaynak bölgesinin temiz olmaması gibi görüntüsel hatalardan veya kaynakçının ayar için master kullanmaması nedeniyle meydana gelmiştir.

- Eksen kaçıklığından kaynaklanan yetersiz nüfuziyet, başka bir hata nedeniyle meydana gelmiştir. Elektrod mümkün olduğu kadar açık ağızda çalıştırılarak nüfuziyet sağlanabilir.

- Dış konkavite ve yetersiz doldurma, kaynak ağızlarının büyüklüğü, gerilim ve akım şiddetinin büyüklüğü, kaynak hızının yüksekliği, ark boyunun büyüklüğü ve elektrodun pasoları yeterli ölçüde oluşturmaması gibi sebepler nedeniyle meydana gelmiştir. Bu tip hatalar, kaynak ağız açısının daha küçük yapılması, daha büyük çapta elektrod seçilmesi, kaynak hızının azaltılması, gerilim ve akım şiddetinin düşük olması ve ark boyunun küçük seçilmesiyle önlenir.

- Kök sarkması ve aşırı nüfuziyet, alın kaynaklarında kök yüksekliğinin küçüklüğü, kök aralığının büyüklüğü, kaynak dikiş eksenlerinin kaçıklığı, ark enerjisinin çok yüksek olması, kaynak ağız açısının çok büyük olması ve elektrod çapının büyük olması nedeniyle.

- Dış yanma çentigi, akım şiddetinin yüksek seçilmesi, kaynakçının aşırı hızla çalışması, elektrodun fazla zig zag yapması, kaynak esnasında elektrodun yanlış açıyla tutulması, esas metalin aşırı derecede gazlı olması, elektrodun esas metal üzerine çarptırılması, kaynak hızının çok düşük olması, kök aralığının çok geniş olması ve ark üfleme nedeniyle. Kaynak hızı artırılarak, ark gerilimi azaltılarak, kaynak esnasında ağız kenarlarında uygun bir bekleme yaparak, uygun kaynak ağız açısı kullanarak ve ark boyunu azaltarak hata önlenir. Tamiri için ise çentikler iyice temizlendikten sonra yeni bir paso kaynak yapılır.

- İç yanma çentigi, kaynak ağız ölçüsünün, adım yüksekliği ve akım şiddetinin uygun seçilmemesi, yüksek amper ve düşük hız ve yanlış elektrod hareketi sonucu meydana gelmektedir. Kök pasosu atılırken daha düşük akım şiddeti ve uygun elektrod hareketine dikkat edilerek hata oluşumunu önlemek mümkündür.

- İç konkavite, yüksek akım değerlerinde küçük çaplı elektrod kullanılması, yanlış elektrod açısı ve hareketleri nedeniyledir. Kök pasosu atılırken elektrod hareketi ve çapı uygun seçilerek önlenir.

- Yakıp delme, kök pasonun fazla taşlanması ve sonraki paso için yüksek akım değerleri kullanılması nedeniyledir. Kök pasonun fazla taşlanması ve sonraki paso için yüksek akım değerleri kullanılması nedeniyledir. Kök pasonun fazla taşlanmaması ve sonraki pasoda yüksek akım değerleri kullanılmamasıyla bu hata önlenmiş olur.

- Pasolar arası soğuk bindirme, erime azlığından meydana gelen bir hata türüdür. Düşük kaynak akımından, kaynak ağzlarının kirli olmasından

meydana gelir. Temizliğe ve uygun kaynak akımına dikkat edilerek önlenir.

- Enine çatlaklar ve boylamasına çatlaklar, alaşımın solüdes sıcaklığının üstündeki sıcaklıklarda, çoğunlukla kaynak metalinin katılaşması sırasında meydana gelen sıcak çatlak tipi çatlaklardır. Kaynak metalinin katılaşması sırasında kükürt gibi kalıntı elementlerin segregasyonu ve katılaşma tamamlanırken kaynak metali içerisinde hala ergime sıcaklığı düşük sıvı fazlarının bulunması bu tip çatlaklara neden olur. Hatalar kaynak metalinde olup, kaynak metalinin katılaşması sırasında oluşur ve katılaşmadan sonra büyür. Kaynak metalinde Mn/S oranı artırılarak, S, P, C ve Nb oranı azaltılarak, kaynak bölgesindeki iç gerilmeleri azaltmak için ön tavlama yaparak, bazik elektrod kullanma ve kullanım öncesi kurutarak, kaynak ağzını veya köşesini bir miktar takviye edip, kaynak dikişini konveks yaparak ve soğutma hızını düşürerek bu tip hataları önlemek mümkündür.

- Boylamasına kök çatlağı, kök pasosu atılmasının hemen sonrasında sıcak pasonun tamamlanmasını beklemeden kaynak edilen parçanın hareket ettirilmesinden dolayı gerilmelerin neden olduğu çatlaklar nedeniyledir. Önlemek için, kök pasodan hemen sonra (max 5 dakika) sıcak pasonun atılması ve sıcak paso atılmadan parçanın hareket ettirilmemesi gerekir.
