## STUDIES FOR THE GROUND INVESTIGATION OF ISTANBUL BAYEZID II PUBLIC BATH USING GEOLOGICAL, GEOPHYSICAL AND GEOTECHNICAL METHODS

# İstanbul II. Bayezid Hamamı'nın Jeolojik, Jeofizik ve Geoteknik Yöntemlerle Zemin İncelemesi

FETHİ AHMET YÜKSEL\*  
AHMET HAMDİ BÜLBÜL\*\*

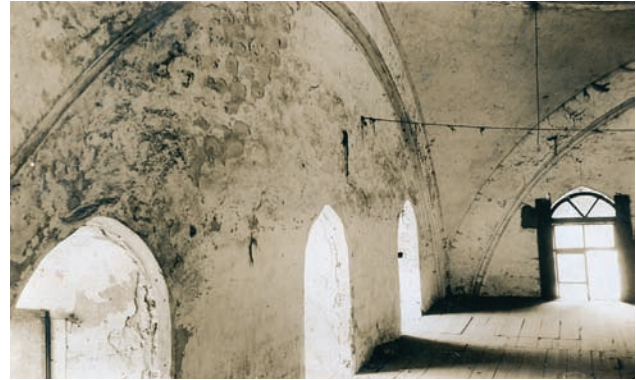
Hamam, en büyük tahribatı, depo olarak kullanıldığı 1928 yılı sonrasında yaşamıştır. Hamama daha fazla mal koyabilmek için ara katlar (Resim 6) yapılmış, üst katlarda geçişleri sağlamak için duvarlar oyularak kapılar açılmış, hat-ta kapılar açılırken üst örtü sisteminin destek noktaları bile oyulmuştur. 1930'lu yıllarda uzun bir dönem boş kalan hamam; 1950'li yıllardaki İstanbul imar faaliyetlerinden, ortadan kaldırılan pek çok hamam (Beşiktaş İskele Hamamı, Fındıklı Hamamı, Aksaray Murat Paşa Hamamı) varken, harap durumda olmasına rağmen, şans eseri kurtulmuştur (Koçu, 1960). Hatta 1952 yılında, Bayındırlık Bakanlığı Yapı İşleri Reisliği, Laleli-Çemberlitaş muntkasına ait 1/500 ölçekli imar planında aldığı durum hakkında, Gayrimenkul Eski Eserler ve Anıtlar Yüksek Kurulu'ndan görüş bile sormuştur. Kurul, hamam tarafında yol genişletmenin mümkün olamayacağını ve hamamın tamiri için gereğinin yapılmasını 07.07.1952 tarihinde karara bağlamıştır (Encümen Arşivi, 1937). Uzun zaman etrafı kaçak yapılanma ve işgallere maruz kalan hamam, bu işgallerden 1952 sonrasında kurtulmuştur.

Resim 6. Hamamın içine sonradan eklenen ara katların görünüşü, 1937  
(KTVKK arşivi, dosya no:1180)

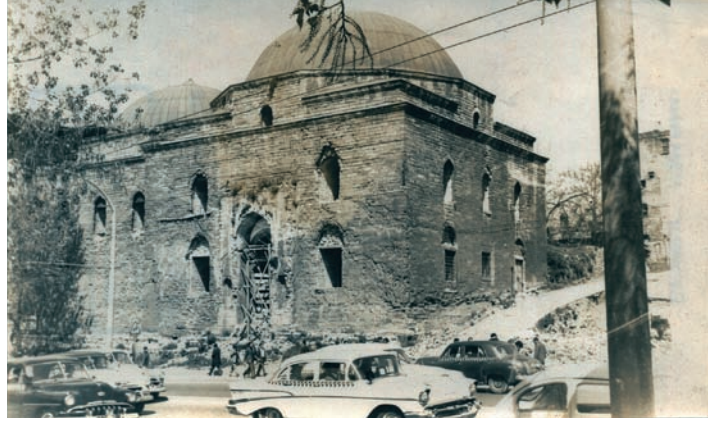
adeta harabeye dönmüştür (Resim 12-14). Tramvay yolundaki kazı nedeniyle, tüm yapıda (duvarlar ve ana kubbelerde) ayrılma meydana gelmiştir. Mevcut durumda, tramvay hattının binaya olumsuz etkisi sürmektedir (Özgen, 2003).

Resim 13. 1972 yılında hamamın genel durumu

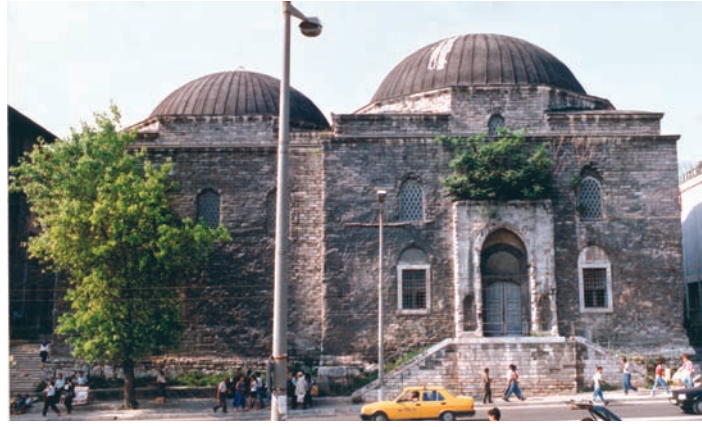
Resim 14. Onarım öncesi hamamın ana caddeye bakan cephesi, 1996

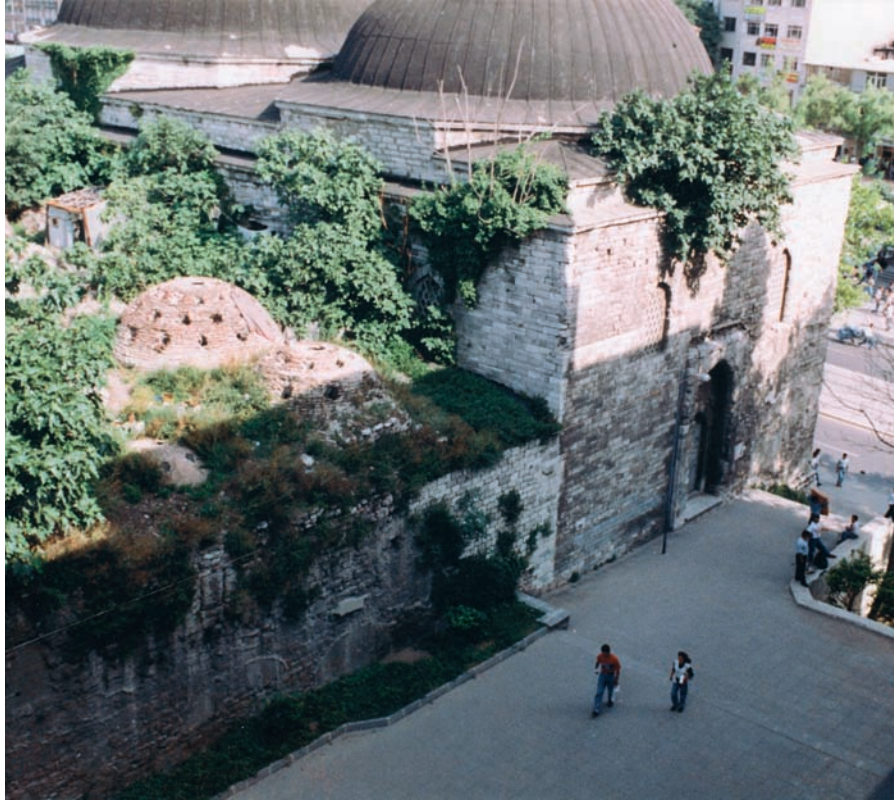
Tarihi hamamın çok uzun süre kullanılmaması sonucu; bakımsızlık, binayı saran bitkiler (Resim 15), çevredeki yapılaşma (Resim 3, 4; Şekil 1) ve önünden geçen yoğun trafik akışının oluşturduğu titreşimler, bu deformasyonların başlıca sebepleridir. Geçmiş zamanlarda, hamamın duvarlarında gelişen ağaç ve bitkilerin temizlenmesi ile, kubbe, duvar ve saçakların bakımı gibi bazı tadilat ve onarımların (Resim 17) yapılmış olmasına rağmen; tarihi hamam kullanıma açılmamış,

Resim 15. Onarım öncesi hamamın üst örtüsündeki bitkiler, 1996

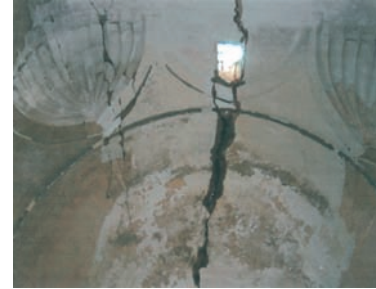
İstanbul'da depremlerle yıkılan ve/veya hasar gören birçok yapının aksine, II. Bayezid Hamamı'nın bu depremlerden etkilendiğine dair herhangi bir kayda rastlanmamasına rağmen; yapıda birtakım deformasyonlar (kubbe ve duvarlarda derin açılmalar, çatlaklar, dökülmeler, vb.) olmuştur (Resim 11, 16).

Resim 16. II. Bayezid Hamamı'nın kubbesindeki çatlaklar

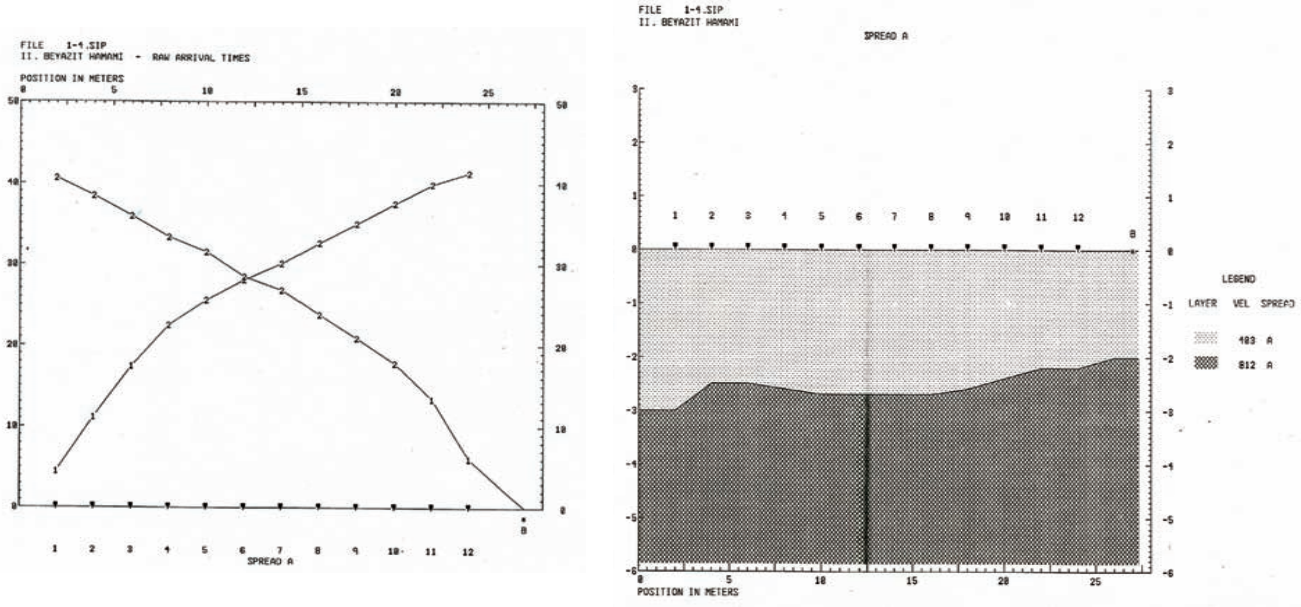
Şekil 9. Sismik Kırılma, P Dalgası; Zaman-Uzaklık grafiği ve Sismik Zemin Kesiti, Serim A

Sismik Kırılma çalışmasıyla elde edilen jeolojik ortamlara ait sismik P ve S dalga hızları, Zaman-Uzaklık grafiklerinden elde edilir (Şekil 9). Elde edilen ortam hızlarından, tarihi hamamın oturtulduğu alana ait Dinamik Elastik Parametreleri hesaplanır (Tablo 3). Bulunan ortam hızları ve Dinamik Elastik Parametreler yardımıyla, yapıya ait geoteknik parametreler hesaplanır (Tablo 4). Zaman-Uzaklık eğrileri incelendiğinde, serim uzunluğuna bağlı olarak, iki tabakalı jeolojik ortam belirlenmiştir. Birinci tabakaya ait ortam çok düşük hızlıdır ( $V_p=332-493\text{m/sn}; V_s=175-177\text{m/sn}$ ).
