RESTORATION OF MURAL PAINTINGS IN PLOVDIV (FİLİBE) CUMA MOSQUE SUMMARY

Bulgaristan Filibe Cuma Camii'nin Duvar Bezemelerinin Restorasyonu

N. MİNE YAR

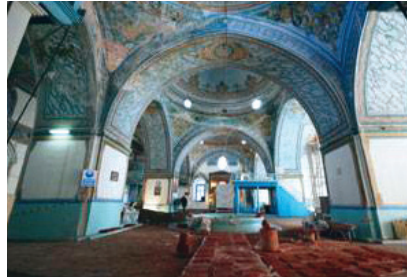
Resim 1. Caminin restorasyon öncesi iç görünüşü

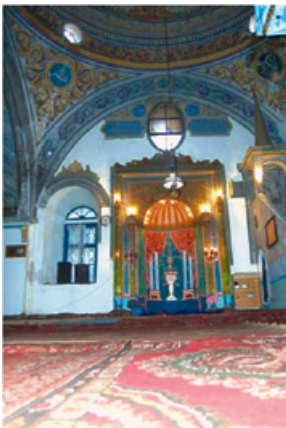
Restorasyon öncesinde, caminin içi tamamen kalem işi tekniğinde yapılmış duvar resimleri ile süslenmiştir. Duvar resimlerinin, kemerlerde mermer taklidi, kubbelerde ise bitki figürlü bezeme şeklinde olduğu gözlenmektedir. Mihrapta ise Barok taklidi, ancak renk ve desen olarak klasik Osmanlı Baroğu'ndan farklı bir bezeme mevcuttur (Resim 2).

Resim 2. Mihrabın restorasyon öncesi durumu

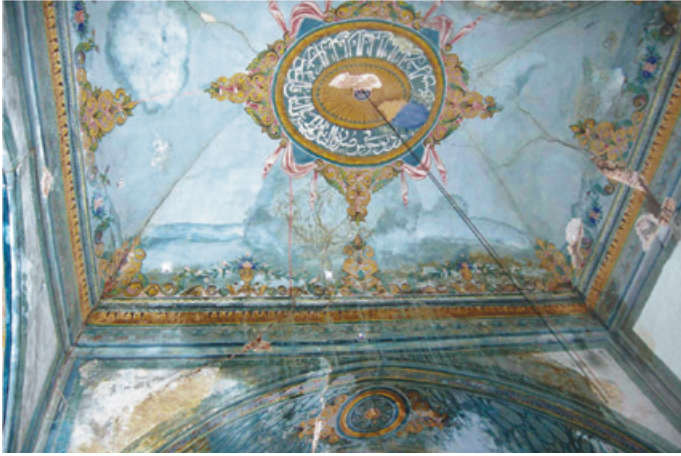
1818 ve 1928'de yaşanan depremler ve sonrasında yapılan arkeolojik kazılar sonucu, yapısal bozulmalar oluşmuştur. Yeterli bakımın yapılmaması nedeni ile, yapıdaki tehlikeli çatlaklar, biyolojik bozulmalar ve süslemelerdeki kabarma ve dökülmeler günümüze kadar süregelmiştir. Yapının uzun yıllar boyunca çatıdaki çatlaklardan gelen su hareketlerine maruz kalması sonucu,

duvar resimleri doğrudan olumsuz etkilenmiştir. Bu nedenle, hem sıva tabakalarında hem de boya tabakalarında yoğun bozulmalar gözlenmektedir (Resim 3-6).

Resim 3. Restorasyon öncesi duvar resimlerinde oluşan yağmur suyu akıntıları

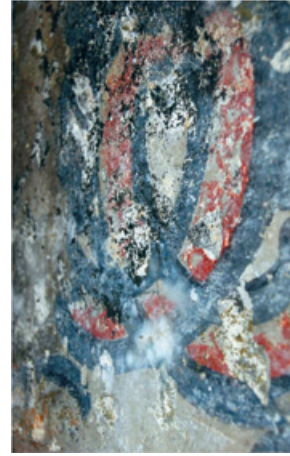
Resim 4. Kemelerde oluşan bozulmalar

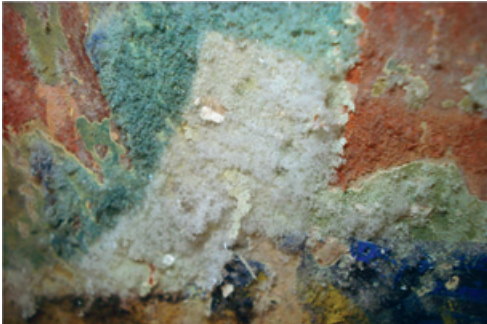
Resim 5. Boyada oluşan tozuma

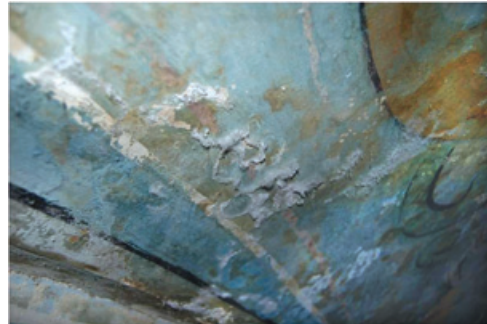
Resim 6. Tuzların boya yüzeyine çıkarak birikmesi

Bilindiği gibi, geleneksel malzemeler kullanılarak yapılan uygulamalarda nem ve tuz hareketlerinin etkileri, çağdaş malzemelere göre farklılık göstermektedir. Bu bölümlerde eser neme maruz kaldığında, lokal olarak alanın kendisi zarar görürken; plastik boyadan dolayı eser nefes alamadığından ve eski onarımlarda kullanılan çimento nedeniyle tuzlanmalar olduğundan, orijinal alanlar daha fazla zarar görmüştür.

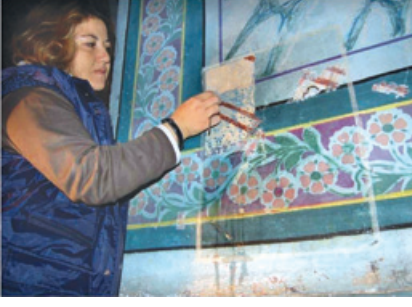
Resim 7. Boya katmanlarının açılması

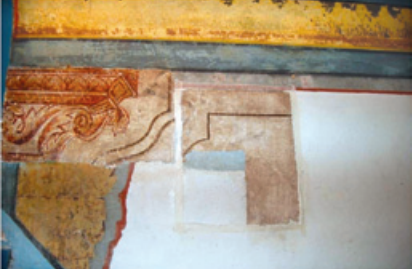
Resim 8. 20.yy katmanının altından ortaya çıkan 19.yy'a ait boya katmanı

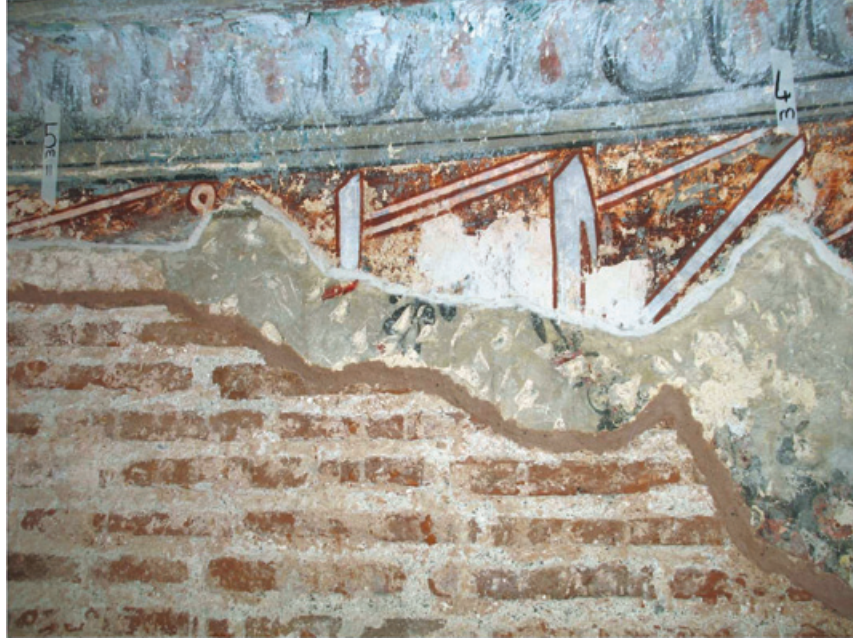
Resim 9. Raspa sonucu ortaya çıkan 18. ve 19.yy'a ait katmanlar

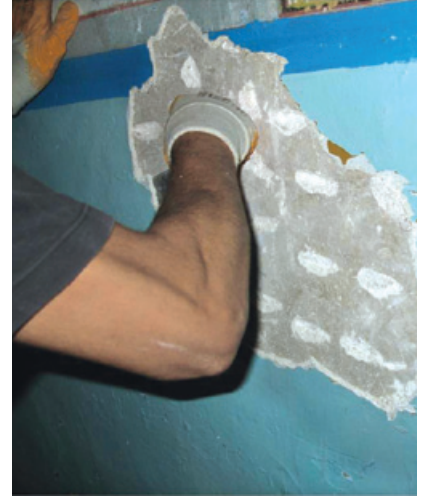
Yapının tamamının bu tarihte yeniden boyandığı söylenebilir. Bu dönem süslemelerinin, yapıldığı tarihten günümüze kadar mütemadiyen değişikliğe uğradığı, eklemelerin ve onarımların yapıldığı gözlenmiştir. Onarımlar, bazı bölümlerde plastik boya, yağlı boya veya kireç badana olarak karşımıza çıkarken; zemine yakın kısımlarda, sıva yüzeyinin 0,5cm kalınlığında çimento üzeri yağlı boya ile kaplandığı dikkati çekmektedir (Resim 10,11).

Resim 11. Zemine yakın yerlerde bulunan 0,5cm'lik çimento ve üzerindeki yağlı boya katmanı

orijinal sıvaların döküldüğü bölümlere yapılan niteliksiz sıva tabakaları (çimento içeren), mekanik olarak temizlenmiştir. Ortaya çıkan tabakalar, bilgisayar ortamında (AutoCad programı kullanılarak) doküman edilmiştir (Resim 14,15).

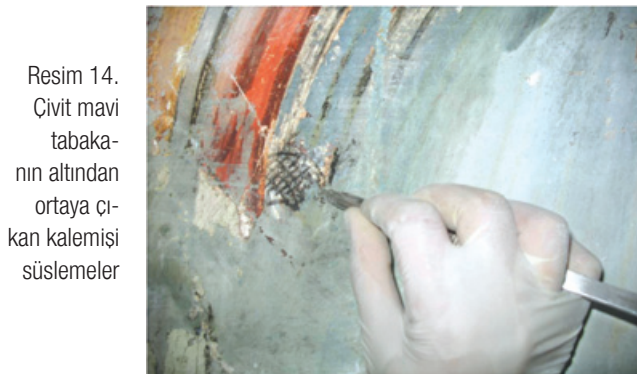
Resim 14. Çivit mavi tabakanın altından ortaya çıkan kalem işi süslemeler

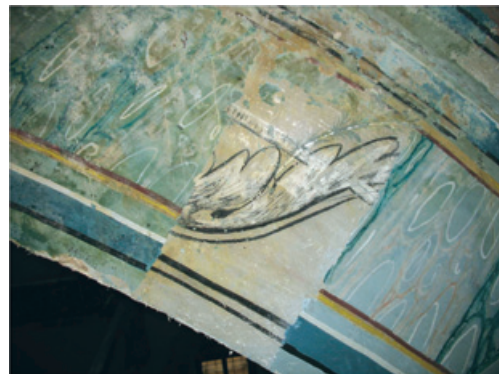
Resim 15. Raspa çalışmaları sonucu ortaya çıkan 19.yy duvar resmi

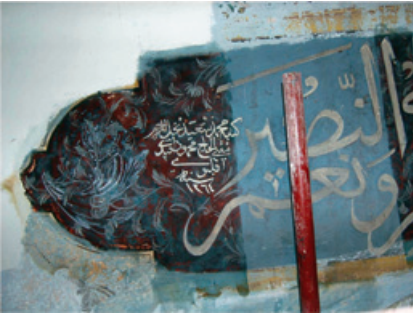
Resim 16,17,18. Kimyasal temizlik çalışması

Yüzeyde bulunan 20.yy boya katmanları, yağlı boya tabakaları ve badana tabakalarını temizlemek amacıyla; yüzeye asidik veya bazik olmayan ve kanserojen özellikler içermeyen su bazlı boya sökücüler sürülmüş, üzeri streç film ile kapatılarak 15 dakika bekletilmiştir. Boya tabakasının ka-

barmasından sonra, yüzeyde bulunan kalıntılar bisturi ile, orijinal katmana zarar vermeden mekanik olarak temizlenmiştir. Bu işlem, her tabaka için ayrı ayrı tatbik edilmiş; böylece boya tabakaları, yüzeyden kat kat alınmıştır (Resim 16,17,18).

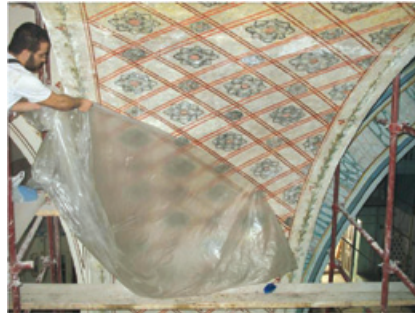
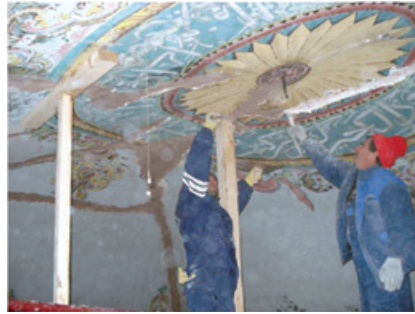
Resim 20. Ön sağlamlaştırma için duvar resimlerindeki çatlakların sıvanması

Restorasyon çalışmalarının en başında, öncelikle kubbede yapılacak onarımlara geçebilmek için, çatlak kısımlara alttan, hidrolik kireç bazlı harç

(2 no'lu kireç harcı) ile dolgu yapılmıştır. Bu sayede, gerek kubbele-re dışarıdan yapısal enjeksiyon yapılabilmiş; gerek de dökülen boya tabakasının daha fazla tahrip olmasının önüne geçilmiştir. Bu şekilde, kubbenin dışından yapılan enjeksiyon uygulamaları sırasında duvar resimlerinin arkasına kadar gelen harcın akması engellenmiş ve duvar resimleri de bir ölçüde güçlendirilmiştir (Resim 20).

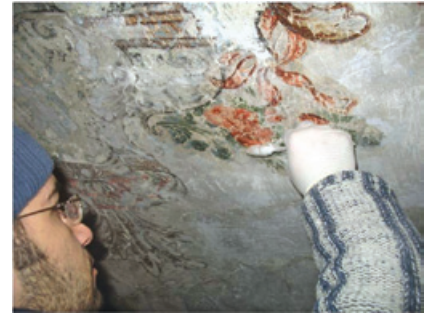
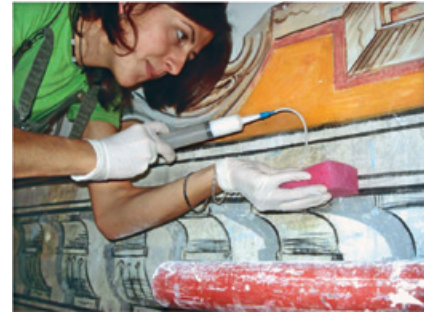
Resim 21. Sıva- duvar arasında oluşan boşlukların enjeksiyon harcı ile doldurulması

Orijinal sıva tabakaları arasında veya sıva ile duvar arasında boşlukların olduğu gözlenmiştir. Kabarmış olan tabakaları taşıyıcıya bağlamak amacıyla, oluşan boşluklara enjeksiyon yapılmıştır. Enjeksiyon işlemi, 19.yy ile 18.yy sıva tabakaları arasında bulunan veya 18.yy sıva tabakası ile taşıyıcı duvar arasında oluşan boşluklara uygulanmıştır. İşlem yapılırken, öncelikle oluşan boşluğa %50 oranında alkol-su karışımı enjekte edilmiş; eski sıva suya doyurularak enjeksiyona hazır hale getirilmiştir. Daha sonra,

1mm ve üzerindeki boşluklarda, çok hafif olan *Malta 6001* hidrolik özellikli enjeksiyon harcı kullanılmıştır. Daha ince boşluklarda ise, *Primal AC 33*, %30 oranında enjekte edilmiştir. 1-3cm'lik boşluklara, çok ince elenmiş agrega içeren hidrolik kireç harcı enjekte edilerek boşluklar doldurulmuş ve sıva katmanlarının taşıyıcılığı artırılmıştır (Resim21).

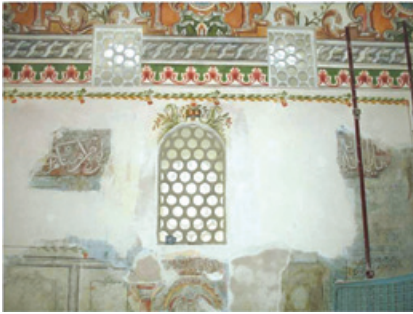
Resim 19. Üst pencerelerin 19.yy resim programına göre konumu

Bu sayede, caminin üst pencerelerinin daha önceki dönemlerde bulunmadığı ve cami planında olmadığı; 19.yy resim programındaki tonoz kasnağını çevreleyen bordürleri keserek daha sonraki dönemde açıldığı gözlenmiştir. Kubbe kasnağında ortaya çıkan bordür çizgilerinin devam etmesi gerekirken, pencerelerin yerleştirilmesi sonucu desen programı kesintiye uğramıştır. Pencerelerin varlığını belirten, bu döneme ait herhangi bir çerçeve veya ize rastlanmamıştır. Bu nedenle, üst pencerelerin bu dönemden daha sonraki bir tarihte yapıldığı düşünülmektedir (Resim 19).

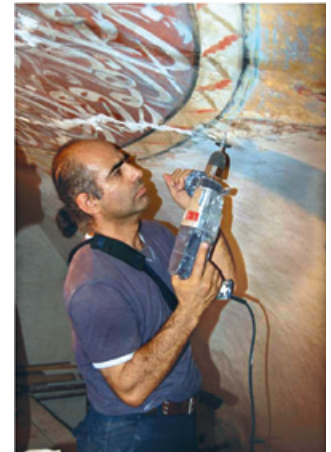
Resim 22,23. Duvar resimlerinin sağlamlaştırılması için kullanılan paslanmaz çelik saplamalar

Kubbe ve tonozlarda oluşan 1-3cm'lik boşluklarda, enjeksiyondan önce 0,8mm çapında 10cm'lik paslanmaz çelik saplamalar yapılarak, sıvanın kubbe duvarına tam oturması sağlanmıştır (Resim 22,23).

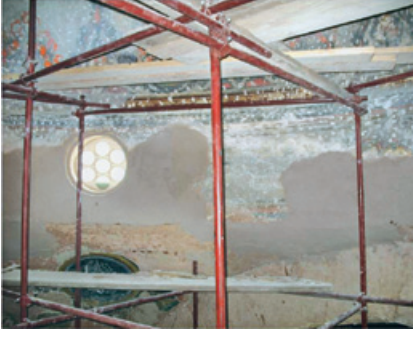
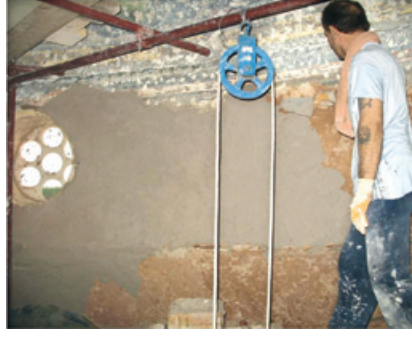
Resim24,25. Orijinal sıvaların arasındaki tuğla yüzeylerin sıvanması

Yüzeydeki orijinal olmayan eklentilerin temizlenmesinden sonra, beden duvarlarına kadar bütün orijinal tabakaların yok olduğu gözlenirken; bazı bölümlerde 18.yy tabakasına kadar kayıplar tespit edilmiştir.

Beden duvarlarına ulaşılan bölümlerde, duvarlara 18.yy tabakası seviyesine kadar 1 no'lu harç ile kaba siva 'intonacco' yapılmıştır. Bu seviyenin üzerine ise, korunan 19.yy tabakasının 0,5cm altına kadar, 2 no'lu harç ile kıtık (keten lifleri) katkılı ince siva yapılarak yüzey düzeltilmiştir (Resim 24, 25).

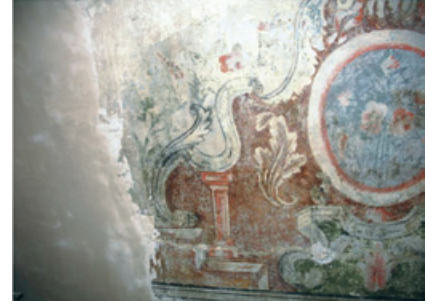
Resim 26. İnce siva sonrasında duvar resimlerinin görünümü

Bu nedenle, CMC bazlı, esnek, her türlü yüzeyde çok iyi bağlantı kuran ve çok ince bir malzeme olan *polyfilla interior*, 'intonacchino' olarak ve çatlak, kavlanma, vs. görülen alan-

ların doldurulmasında kullanılmıştır. *Polyfilla*'nın kurumasından sonra, nem hareketlerine karşı güçlendirmek amacı ile, yüzeyine %3 oranında *Paraloid B 72* emdirilmiştir. Böylece tamamlama yapabileceğimiz ve uzun yıllar olası olumsuzluklara karşı direnç gösterebilecek, eser ile çok uyumlu, çok ince ve kirli harcından zaman ve maliyet olarak daha ekonomik bir malzeme olan *polyfilla interior* ile dolgu yapılmıştır (Resim 26).

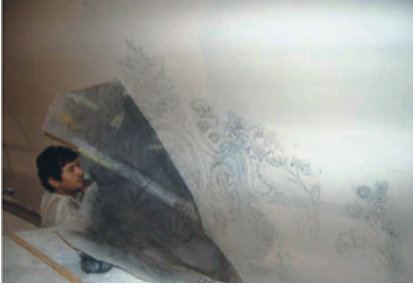
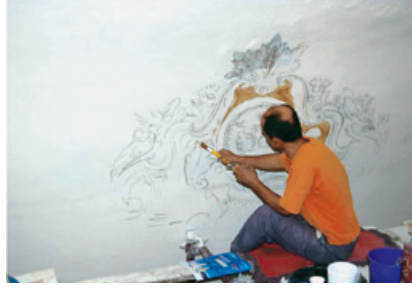
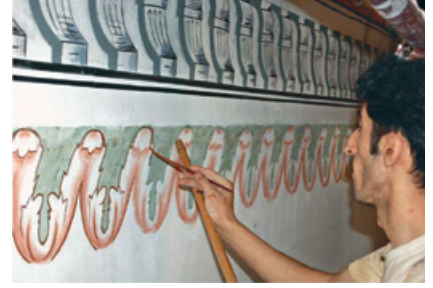
Resim 27,28,29. Duvar resimlerinin eksik kısımlarının tamamlanması

yoluna gidilmiştir. Tamamlama işlemleri için, mevcut desenler çıkartılarak restorasyon olduğu anlaşılacak şekilde ve orijinal desen programına uygun olarak devam ettirilmiştir. Bu işlem sırasında, asit içermeyen geri dönüşümlü su bazlı boyalar kullanılmıştır (Resim 27,28,29).

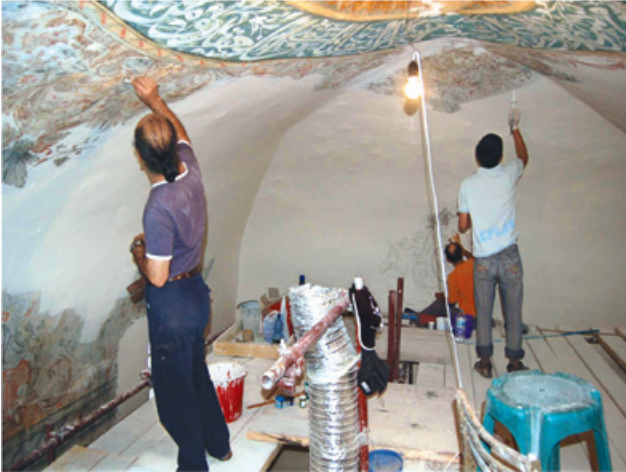
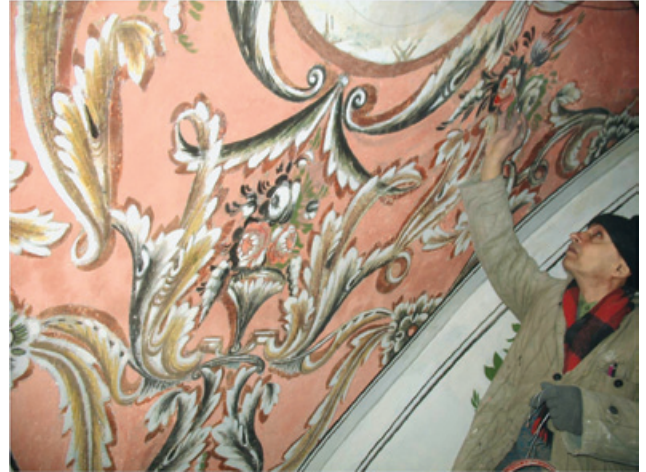
Resim 30,31. Orijinal duvar resimlerinin arasındaki eksiklerin rötuşlanması

Orijinal desenlerin dökülen kısımları, orijinal kısımları kapatmayacak şekilde ve geri dönüşümlü sulu boya ile, restorasyon prensipleri çerçevesinde rötüşlanmıştır (Resim 30,31).

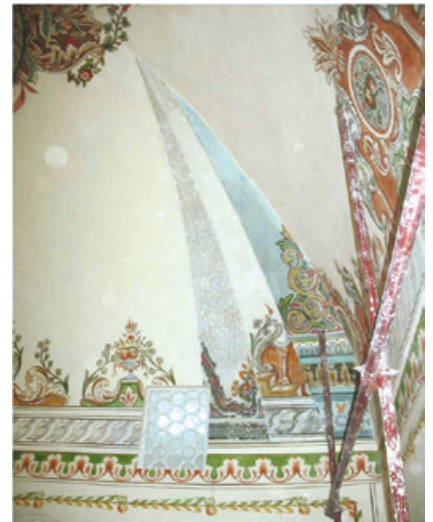
Resim 32. Caminin Kuzeydoğu Tonozu'nda yer alan duvar resmi katmanları

Caminin Kuzeydoğu Tonozu'nda, alttaki ve üstteki kaldırılan tabakalardan örnekler bırakılarak, caminin geçirdiği evreler gösterilmek istenmiştir (Resim 32).

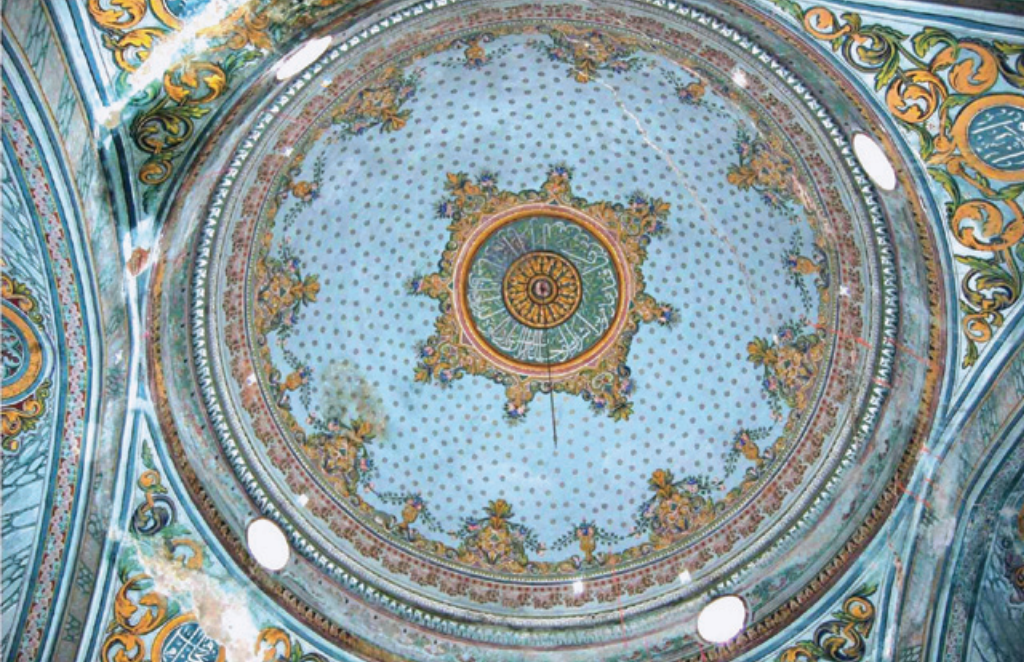
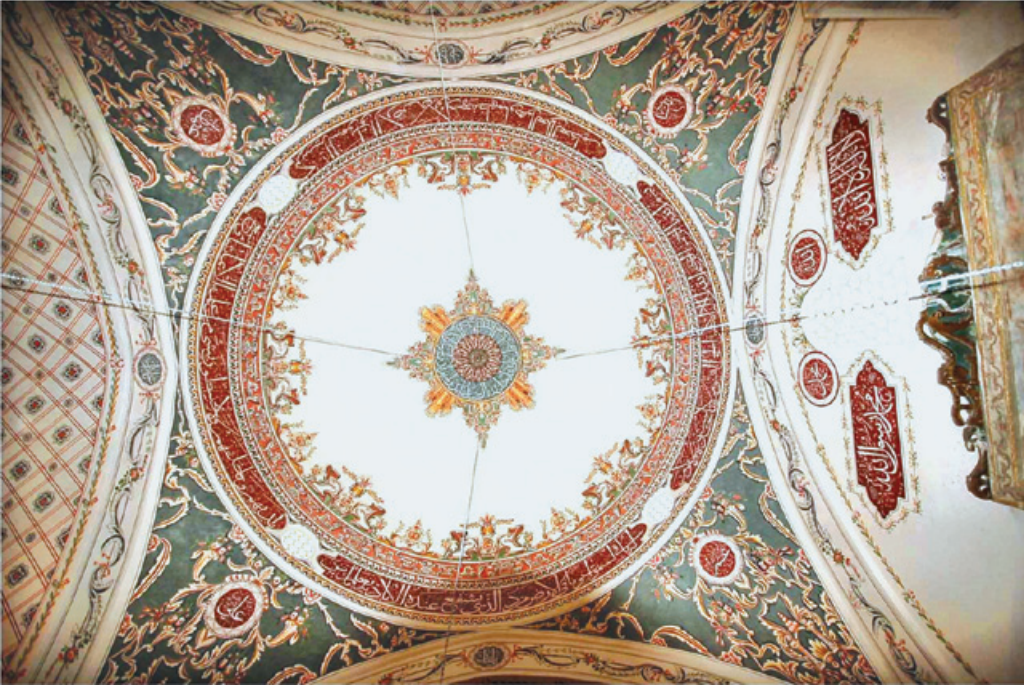
Resim 35,36.
Orta kubbenin restorasyon öncesi ve restorasyon sonrası görünüşü

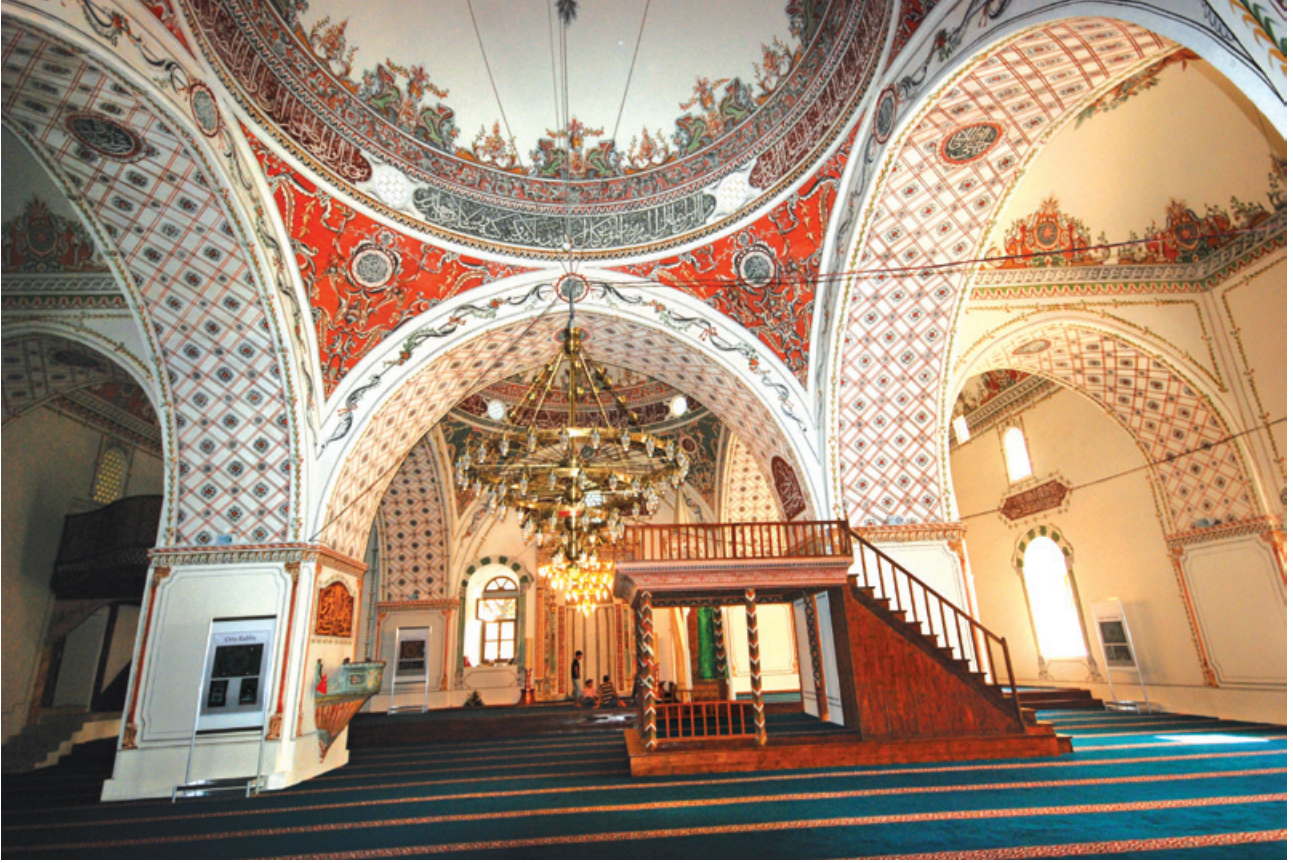
Resim 37. Caminin restorasyon sonrası iç görünüşü
