EFFECTS OF WATER SOLUBLE SALTS ON THE BUILDING MATERIALS OF DOLMABAŦE PALACE

Dolmabahçe Sarayı'nın Yapı Malzemeleri Üzerinde Suda Çözünabilir Tuzların Etkileri

NEŞE YILDIRIM *

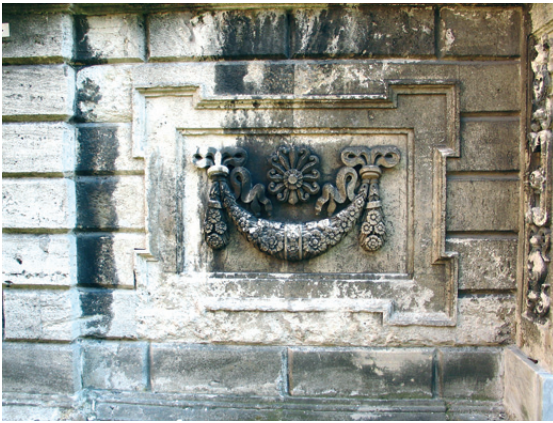
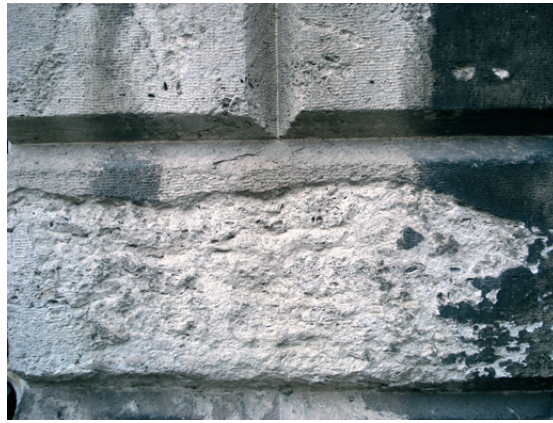
Resim 1-2. Dolmabahçe Sarayı, kireçtaşı yüzeylerinde alçıtaşı kabuk oluşumu

Dolmabahçe Sarayı cephelerinde, özellikle de sarayın kuzey cephesindeki kireçtaşı yüzeylerinde (yoğun araç trafiğine bağlı olarak) ve genellikle süsleme malzemesi olarak kullanılmış olan mermerlerin yüzeylerinde, değişik kalınlıklarda siyah alçıtaşı kabuk oluşumu gözlenmektedir (Resim 1-9).

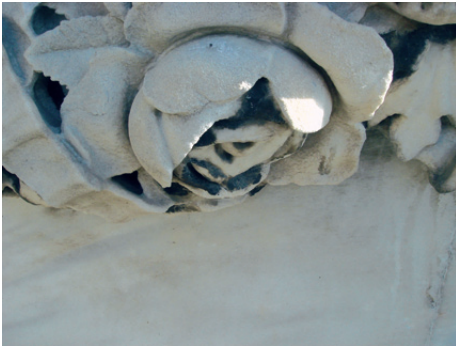
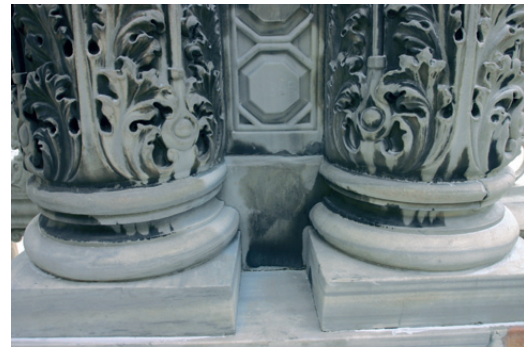
Resim 3-4. Mermer yüzeylerde alçıtaşı kabuk oluşumu

Resim 5. Mermer yüzeylerde alçıtaşı kabuk oluşumu

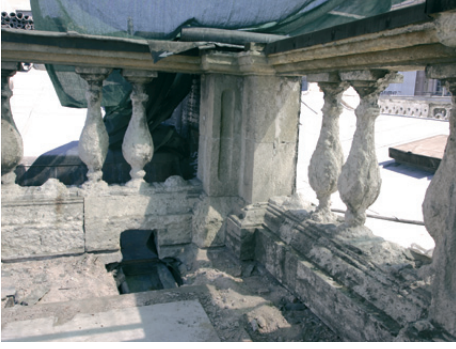
Resim 6. Çatı parapetinde oluşan bozulmalar (bazıları yok olmuş elemanlar)

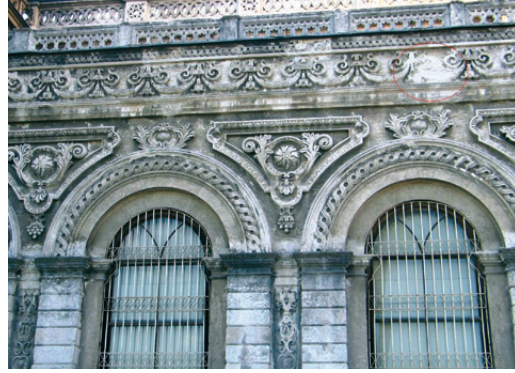
Resim 7-8. Kireçtaşı bezemelerde görülen form kaybı

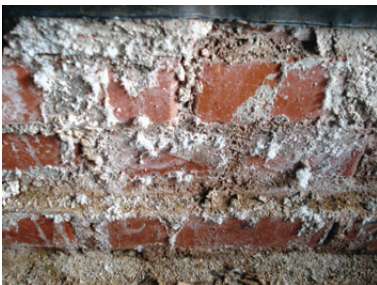
Higroskopik tuzlar, düşük nem değerlerinde bile dikkate değer miktarda suyu absorbe edebilirler. Örneğin, sodyum klorür (NaCl), havadaki bağıl nem %75'in üzerinde olduğunda, havadaki nemi absorbe etmektedir. Böylelikle, hidrofilik boşluklu malzemenin su muhtevası, kondensasyon ve higroskopik absorpsiyon yollarıyla, malzeme hiç suyla temas etmeden de yükselmektedir (Yıldırım, 2007). Bağıl nem düştüğünde, tuz çözeltisi kuruma yüzeylerine doğru yönelmekte ve tuzlar gözeneklerde kristallenmektedirler. Kristallenmenin oluşturduğu iç basınç, yapı malzemesinin basınç dayanımını aşabilmektedir (Salık, 2009). Bu süreç, taşa ortaya çıkan bozulmaların başlıca nedenlerinden biridir (Resim 10-12).

Resim 10. Dolmabahçe Sarayı- bodrum kat, tuğla yüzeyinde görülen tuz kristalizasyonu

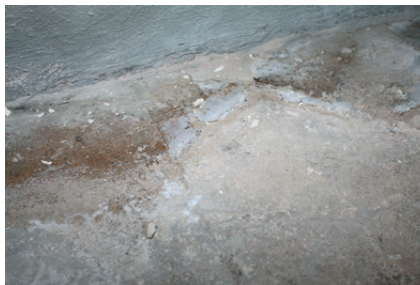
Resim 11. Dolmabahçe Sarayı, bodrum katındaki bir odanın zemininde oluşan tuz kristalizasyonu

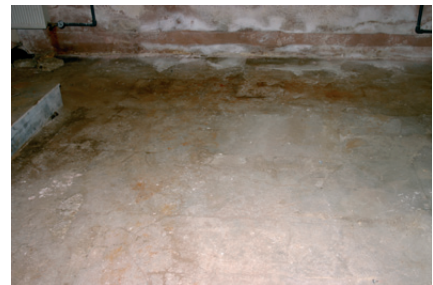
Resim 12. Dolmabahçe Sarayı, bodrum katındaki bir odanın duvarında oluşan yoğun tuz birikimi

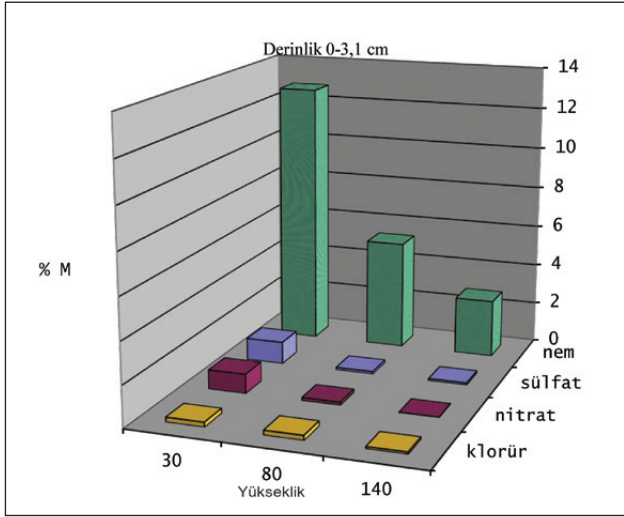
Şekil 3. 86/3 no.lu oda, sıva yüzeylerinde tespit edilen tuz ve higroskopik nem yüzdeleri

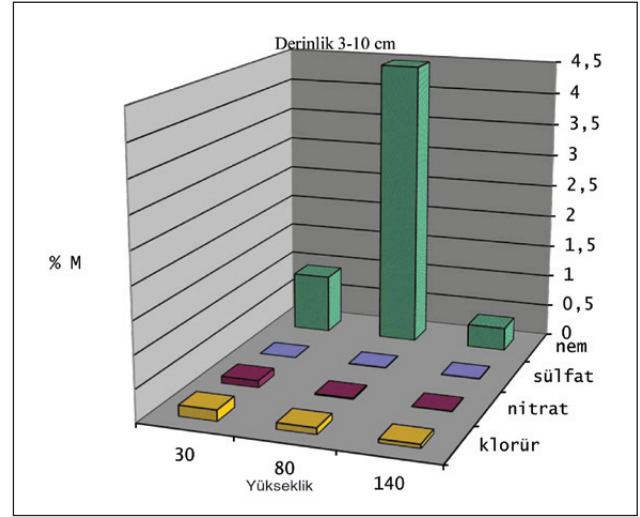
Şekil 4. 86/3 no.lu oda, taş yüzeylerinde tespit edilen tuz ve higroskopik nem yüzdeleri

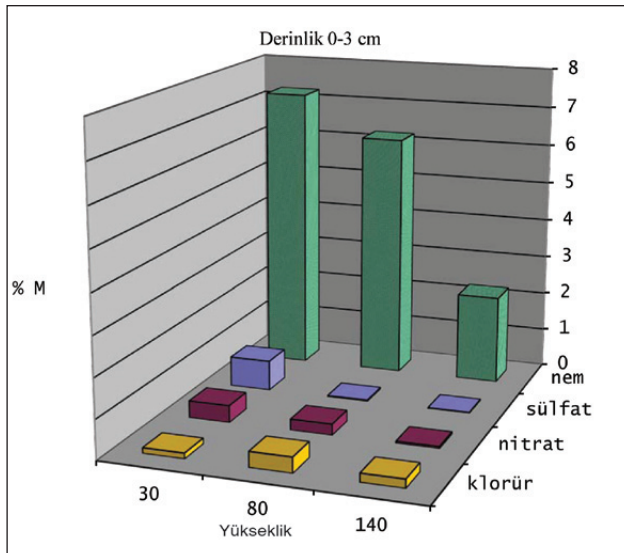
Şekil 5. 74 no.lu oda, sıva yüzeylerinde tespit edilen tuz ve higroskopik nem yüzdeleri (iç duvar)

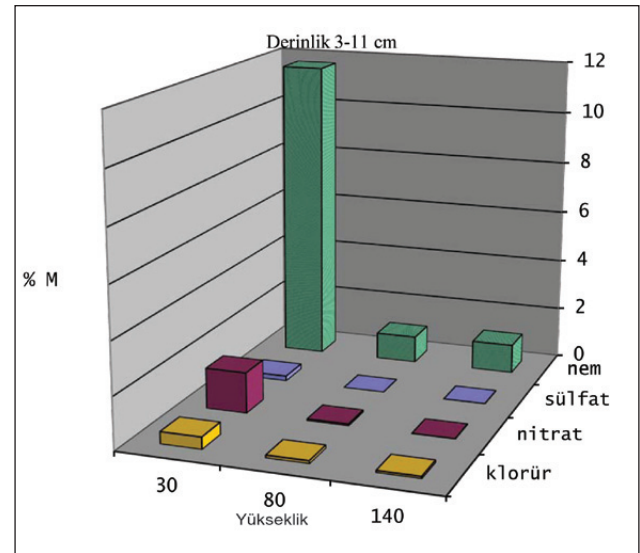
Şekil 6. 74 no.lu oda, taş yüzeylerinde tespit edilen tuz ve higroskopik nem yüzdeleri (iç duvar)

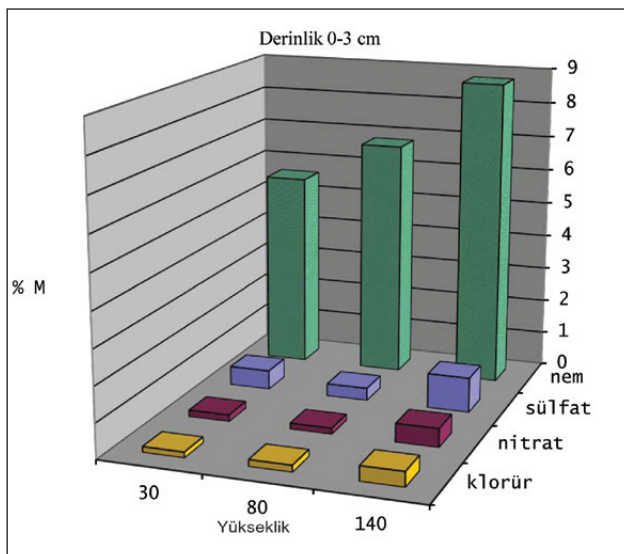
Şekil 7. 74 no.lu oda, sıva yüzeylerinde tespit edilen tuz ve higroskopik nem yüzdeleri (dış duvar)

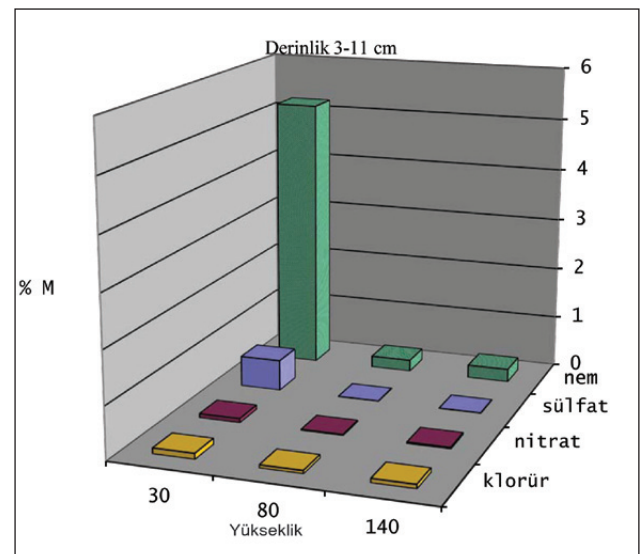
Şekil 8. 74 no.lu oda, taş yüzeylerinde tespit edilen tuz ve higroskopik nem yüzdeleri (dış duvar)

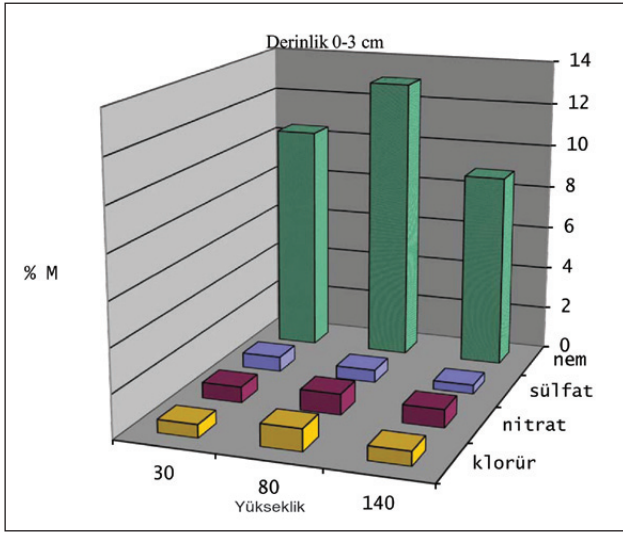
Deniz cephesindeki 89/1 no.lu odanın dış duvarlarından alınan örneklerde, toplam suda çözünür tuz miktarı, diğer örneklerle kıyasla oldukça yüksektir. Bu odanın duvarlarında klorür ve nitrat tuzları, 30-80cm arasındaki yükseklikte maksimum seviyeye ulaşmaktadırlar. 89/1 no.lu odanın iç duvarı ile batı cephesindeki 88 no.lu odanın duvarlarındaki toplam tuz miktarı ise, en düşük seviyededir.

Şekil 9. 89/1 no.lu odanın deniz tarafındaki duvarı, sıva yüzeylerinde tespit edilen tuz ve higroskopik nem yüzdeleri

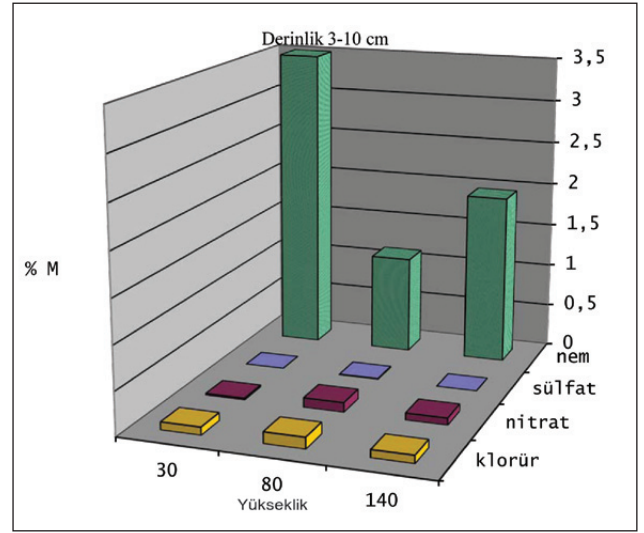
Şekil 10. 89/1 no.lu odanın deniz tarafındaki duvarı, taş yüzeylerinde tespit edilen tuz ve higroskopik nem yüzdeleri

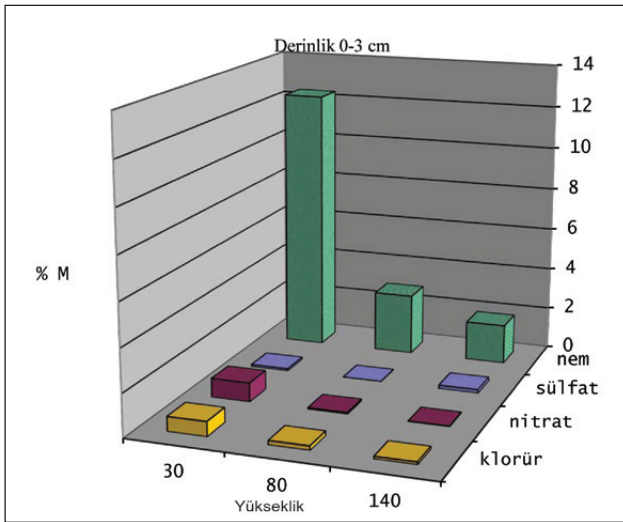
Şekil 11. 89/1 no.lu oda, sıva yüzeylerinde tespit edilen tuz ve higroskopik nem yüzdeleri

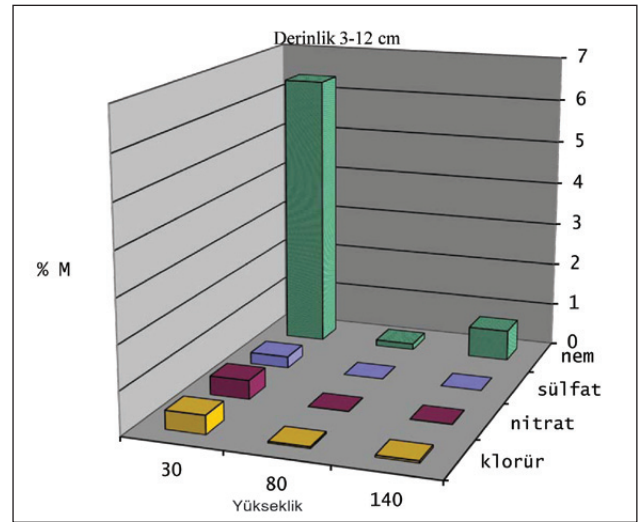
Şekil 12. 89/1 no.lu oda, taş yüzeylerinde tespit edilen tuz ve higroskopik nem yüzdeleri

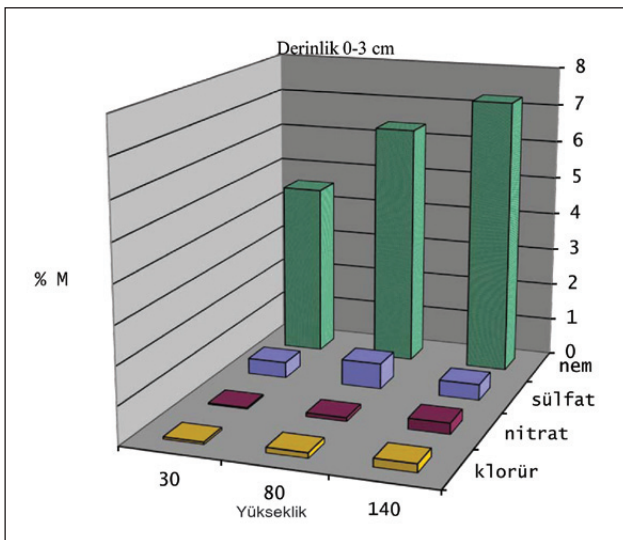
Şekil 13. 88 no.lu oda, sıva yüzeylerinde tespit edilen tuz ve higroskopik nem yüzdeleri

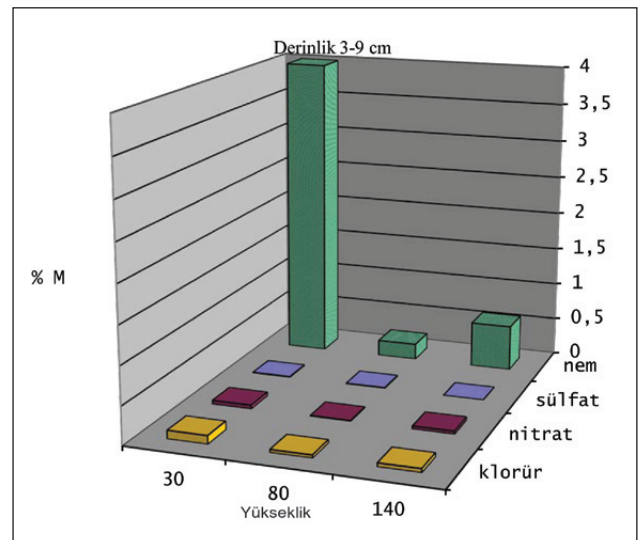
Şekil 14. 88 no.lu oda, taş yüzeylerinde tespit edilen tuz ve higroskopik nem yüzdeleri

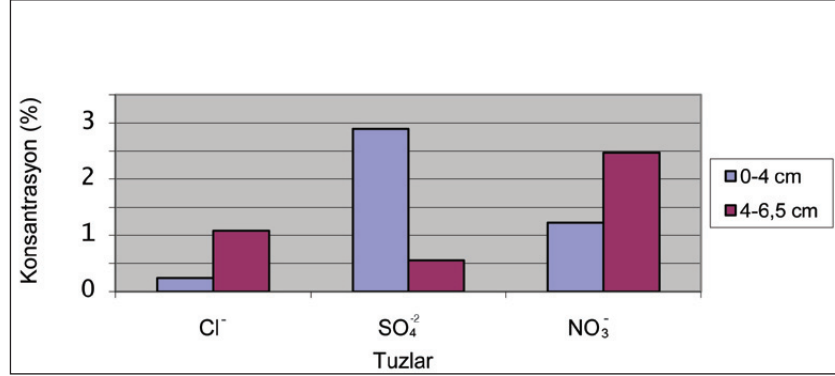
Her iki odanın zemininde de, sülfat ve nitrat tuzları fazla; klorür tuzu daha azdır. Zeminden 4-6,5cm derinlikte ise, nitrat ve klorür tuzları yüksektir (Şekil 15,16).

Odaların zemininde bulunan Malta taşının su emme değeri oldukça yüksektir. Su, direkt olarak zeminden emilmekte, Malta taşı ile yüzeye taşınmakta ve taş yüzeyinde buharlaşmaktadır. Bu şekilde, yüzeye büyük oranda tuz taşınmaktadır. Analizlerin sonucunda, zemindeki tuz konsantrasyonunun, duvarlardaki tuz konsantrasyonuna göre oldukça yüksek olduğu belirlenmiştir.

Şekil 15. 86/3 no.lu odanın zemininden alınan örnekte tespit edilen tuzlar

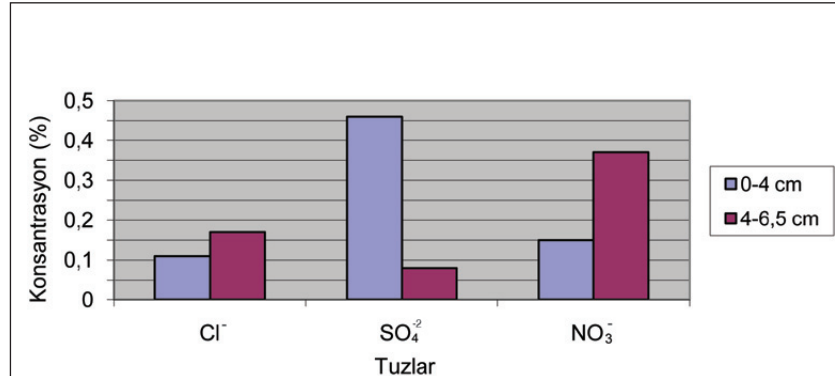
Şekil 16. 88 no.lu odanın zemininden alınan örnekte tespit edilen tuzlar
