CONSERVATION AND REPAIR WORK FOR THE FIREPLACES IN IZMIR ATATURK (HOUSE) MUSEUM

During the restoration work conducted in Izmir Atatürk (House) Museum by the Ministry of Culture and Tourism, Izmir Directorate of Surveying and Monuments, protection and repair work was carried out for the four ceramic fire places of the museum from November 16, 2001 to February 17, 2002.

İzmir Atatürk (Evi) Müzesi Şöminelerinin Koruma-Onarım Çalışmaları

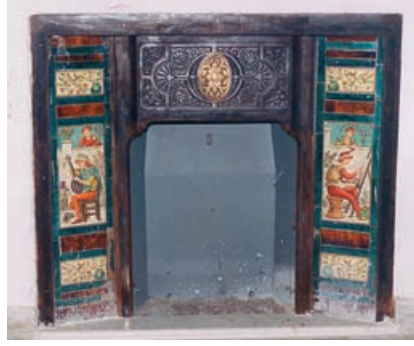
Resim-1: Toplantı Odası'ndaki Şömine (Restorasyon Öncesi)

Şömine 1'in seramik panoları mevcut olmakla birlikte, metal ak- samın dış çerçeve çubukları ve ön kısımdaki ateşlik yerinde değildir. (Resim-1)

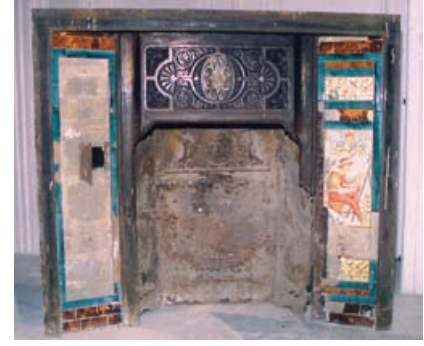
Resim-2: Sergi Salonu'ndaki Şömine (Restorasyon Öncesi)

ramik panonun sadece dış turkuvaz ve kahve renkli seramik bordürle- ri sağlamdır. İç taraftaki insan figür- lü desenli seramik pano ise mevcut değildir.

Sağ taraftaki insan figürü desen- li seramik panonun hem dış bor- dürleri, hem de alt kısımdaki se- ramik parçaları eksiktir. (Resim-2) Metal aksamın dış çerçeve çubukla- rı ve ateşliği sağlam değildir.

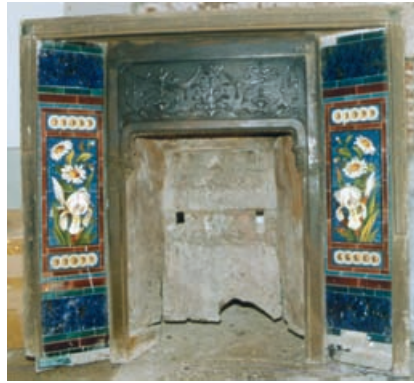
Resim-3: İdare Odası'ndaki Şömine (Restorasyon Öncesi)

Şömine 3'ün sağ ve solunda- ki bitkisel desenli seramik panolar mevcut olmakla birlikte, her iki pa- nonun da alt kısımlardaki turkuvaz ve koyu kahverengi seramik bor- dürleri yerinde değildir. Metal aksa- mın dış çerçeve çubukları sağlam- dır ancak alt kısımları eksiktir. (Re- sim-3)

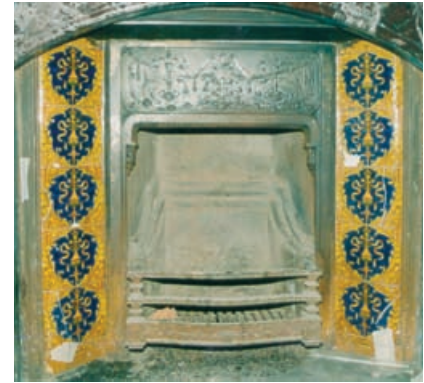
Resim-4: Sinevizyon Odası'ndaki Şömine (Restorasyon Öncesi)

Şömine 4'ün sağ ve solundaki bitkisel desenli seramik panolar ve metal ateşlik mevcuttur. Metal ak- samın dış çerçeve çubukları mevcut

ancak alt kısımları eksiktir. Bordo renkli mermer giydirme sağlam ol- makla birlikte, giydirmenin sağ üst köşesi kırkır ve orijinal parça ye- rinde değildir. Onarım sırasında bu parça, konuyla ilgili uzman kişi ta- rafından yenisi ile tamamlanmıştır.

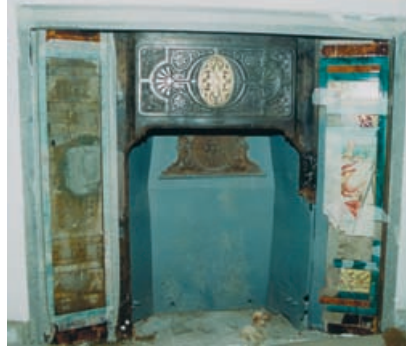
Resim-5: Sergi Salonundaki (Şömine-2) Şömine'de eksik seramikler.

seramiklerde bu derin çatlaklar nedeni ile **düşme tehlikesi** vardır.

Seramik panoların alt kısmında **düşme tehlikesi** bulunan seramik parçalar, ilk tespit edildikleri anda kağıt bant ile tutturulmuşlardır. Daha sonra uygulama aşamasına geçildiğinde, bu seramikler dikkatlice yerlerinden alınıp, alkol ve damıtık su karışımı ile yüzeyleri temizlenmiştir. Bu parçaların etrafındaki diğer seramikler de temizlenmiştir. Bu seramik parçalarını çıkardığımız yerin arkasındaki harç artıkları da temizlendikten sonra parçalar yukarıdan aşağıya doğru özgün harcına uygun bir harç ile dikkatli bir şekilde yerlerine monte edilmişlerdir.

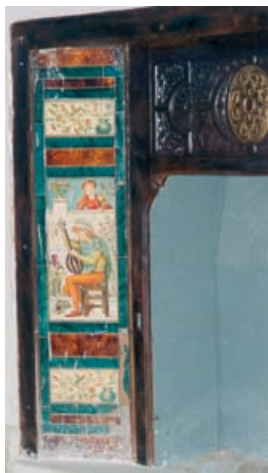
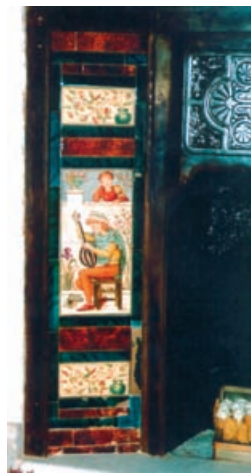
Resim-6: Toplantı odasındaki Şömine (detay) (Restorasyon Öncesi)

Resim-7: Toplantı odasındaki Şömine (detay) (Restorasyon Sonrası)

Seramik Panolara Uygulanan Temizlik: Seramik panoların yüzeyleri, %30 Alkol ve % 70 Damıtık su karışımli sıvı ile bir kaç kez silinerek temizlenmiştir. Çıkmayan yağlı boya kalıntıları ve siyah renkli kirlilikler bisturi ile dikkatli bir şekilde mekanik yöntemle temizlenmiştir. (Resim-6 ve 7)

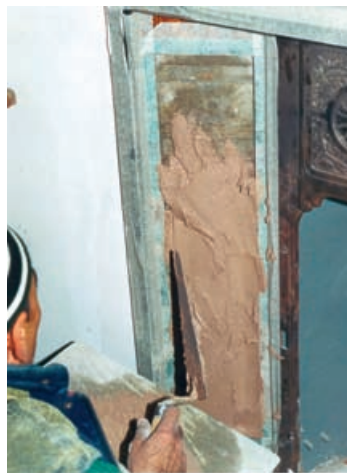
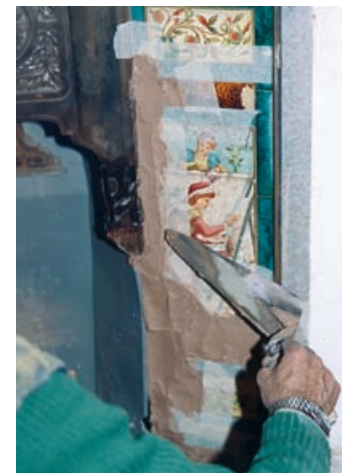
Resim-8 ve 9: Sergi Salonundaki Şöminede eksik seramiklerin yerine harç uygulaması

Şömine 2'deki **eksik seramiklerin** yerine uygulanmak amacıyla hidrolik kireç esaslı **özel bir harç** hazırlanmıştır. (Resim-8 ve 9) Yüzeyden yaklaşık 1-2 mm aşağıdan sürülen harç kurduktan sonra seviye farklılığı yaratmadan, yüzeyle sıfırlanarak harç üzerine alçı sıvanmıştır. (Resim-10) Bu işlem İzmir Rölöve ve Anıtlar Müdürlüğü

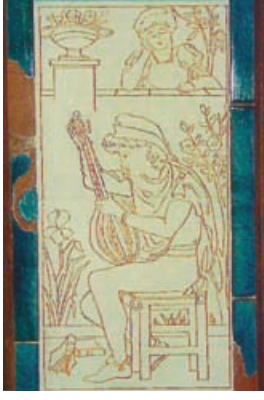
Resim-10: Sergi Salonundaki Şömine (Detay) Harç üzerine uygulanan alçı

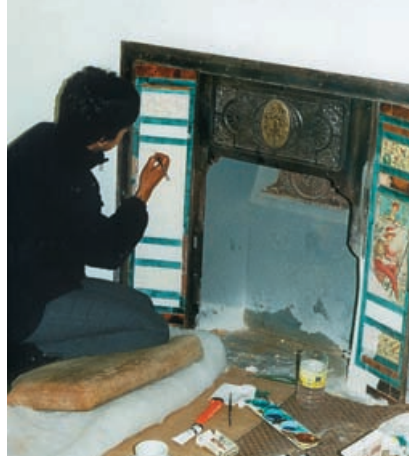
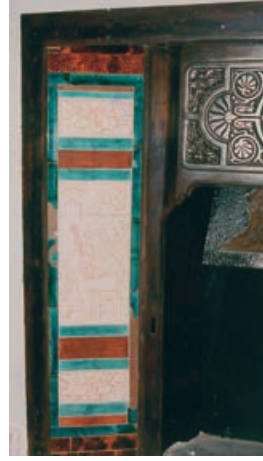
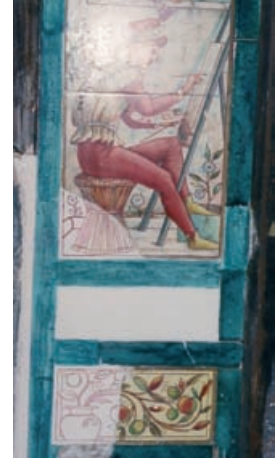
Resim-11, 12 ve 13: Sergi Salonundaki Şömine (Eksik Seramiklerin tamamlanması)

Sonra alçı zemin üzerine su bazlı bir boya olan Akrilik boya ile asıl renklerine yakın renkler hazırlanarak boyama işlemi gerçekleştirilmiştir. (Resim-11, 12 ve 13) Eksik

tamamlama yöntemi olarak, turkuaz ve kahverengi seramik bordürlerin yerleri aslına uygun olarak tamamen renklendirilmiş, insan figürlü panolar tamamlanırken sadece kontürler çekilerek bırakılması uygun görülmüştür. Alçı zemin üzerine boyama işlemi ger-
