A CASE STUDY FOR THE RESTORATION AND CONSERVATION METHODOLOGY OF TIMBER CIVIL ARCHITECTURE 3

This article is focused on the restoration period of a traditional Ottoman timber house in 'Süleymaniye'. This is the implementation part of the case study on restoration-conservation methodology carried out by KUDEB.

Bir Ahşap Yapıda Koruma - Uygulama Metodolojisi 3

ÇİĞDEM KÖROĞLU, ESRA KUDDE

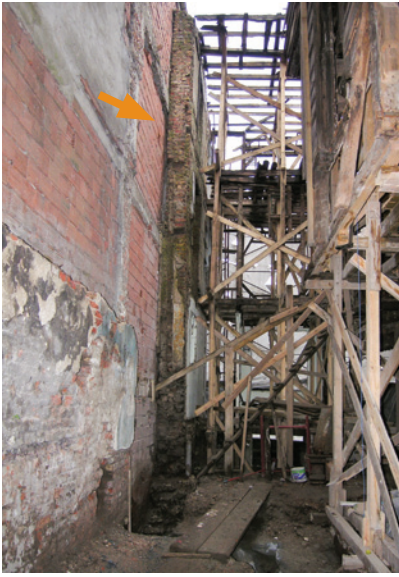
Yangın duvarı, Ayşe Kadın Hamamı Sokağı üzerinde yer alan ve 1900-1935 arasına tarihlendirildiği için II. Dönem eki olarak tanımlanan ahşap yapı ile bitişindeki parsel arasında yer almaktadır (Resim 1; Şekil 1). Zaman içerisinde düşeyden ayrılmış, yer yer harcı çözülmüş ve derzleri boşalmış olduğundan, duvarın uygun yöntemle sökümü yapıldıktan sonra yeniden örülmesine karar

Resim 1. Yangın duvarının uygulama öncesi durumu

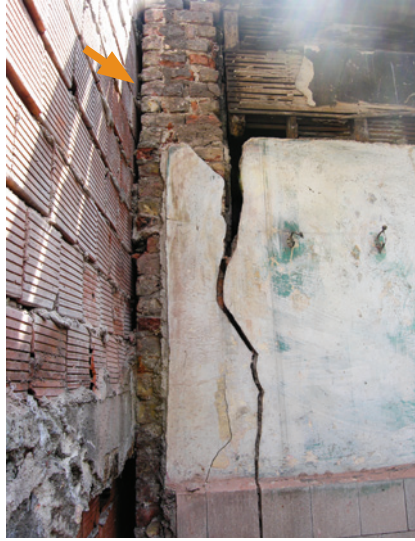
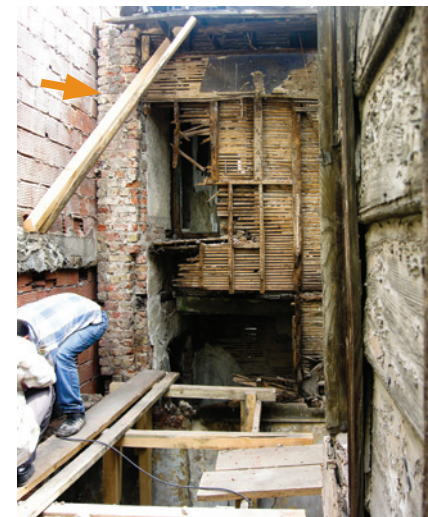
verilmiştir. II. Dönem eki ahşap yapıya ait döşeme kirişlerinin, sağlamlığını yitirmiş olduğu tespit edilen bu yangın duvarına oturtulmuş olması, duvarın yeniden örülmesini zorunlu hale getirmektedir (Resim 2).

Resim 2. Yangın duvarının söküm öncesi durumu

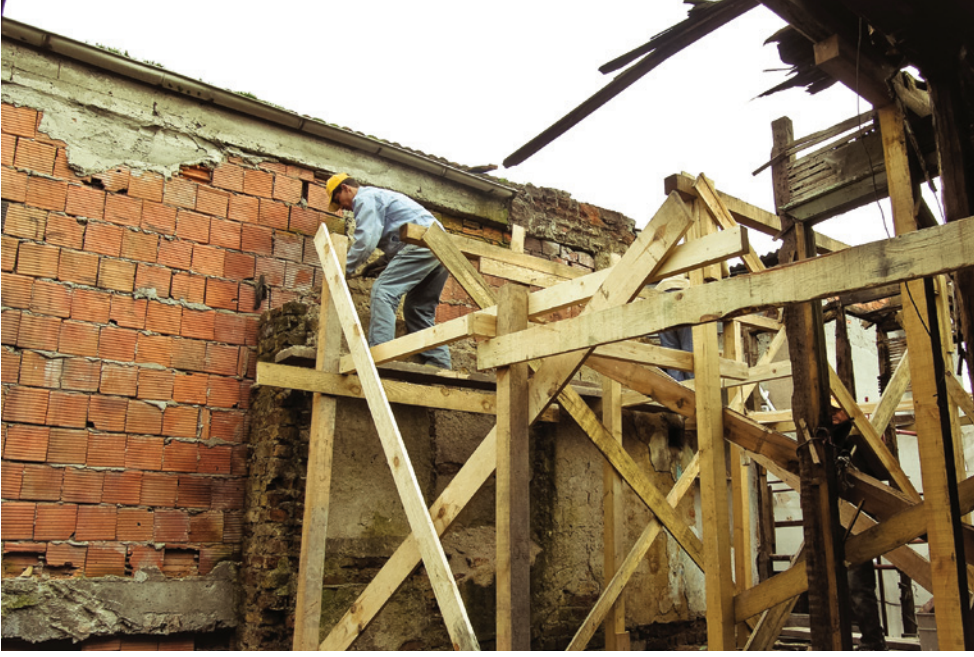
Resim 3. Yangın duvarının sökülmesi

el aletleriyle, tuğlalara mümkün olduğunca zarar verilmeden, dikkatle ve kontrollü olarak gerçekleştirilmiştir (Resim 3).

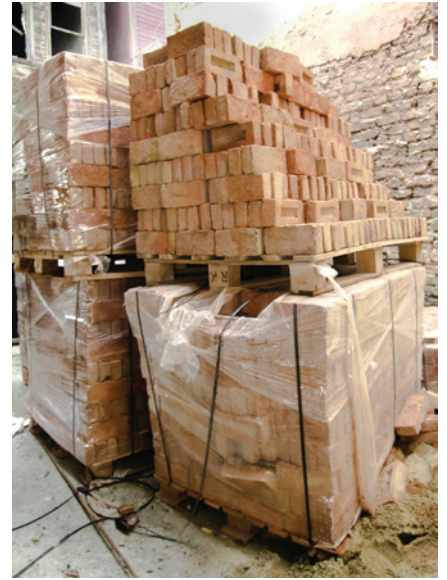
Resim 7. Özgünleri ile aynı boyuttaki yeni tuğlalar

Duvardan sökülen harman tuğlalarının tamamı sağlam çıkarılmadığı ve bir bölümü de kullanılmayacak kadar hasarlı olduğundan, yangın duvarının yeniden örülmesinde kullanılmak üzere, özgün tuğlalar ile aynı boyutlardaki (6x11x22cm) tuğlalar için bir araştırma yapılmış; bulunan uygun tuğlalar Manisa - Turgutlu'dan getirilmiştir (Resim 7).

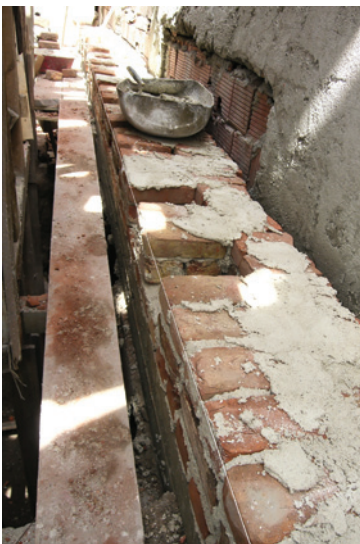
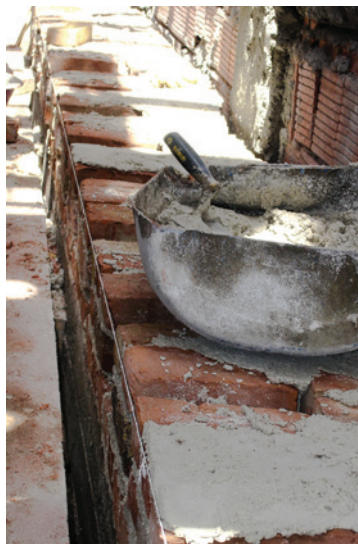
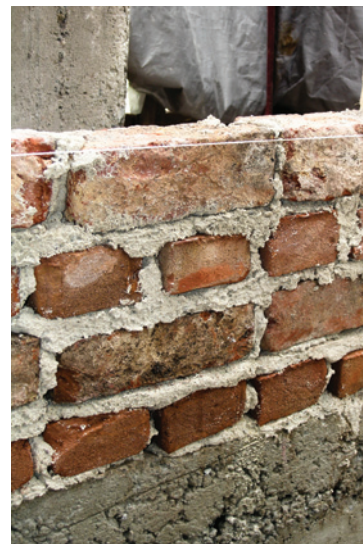
Resim 8. Yangın duvarının yeniden örülmesi

Yangın duvarından çıkarılan sağlam harman tuğlaları, üzerlerindeki harç kalıntıları ve kir tabakası fırça yardımı ile dikkatle temizlenerek yeniden kullanıma hazırlanmışlardır. Onarımda kullanılacak örgü harcının bileşimi, KUDEB Restorasyon Konservasyon Laboratuvarları'nın raporu doğrultusunda, 1 ölçü hidrolik kireç, 2,5 ölçü dişli dere kumu (7mm'ye kadar) ve yeteri kadar su ile hazırlanmış; bir sıra eski tuğla, bir sıra yeni tuğla olacak şekilde örülmeye başlanmıştır (Resim 8).

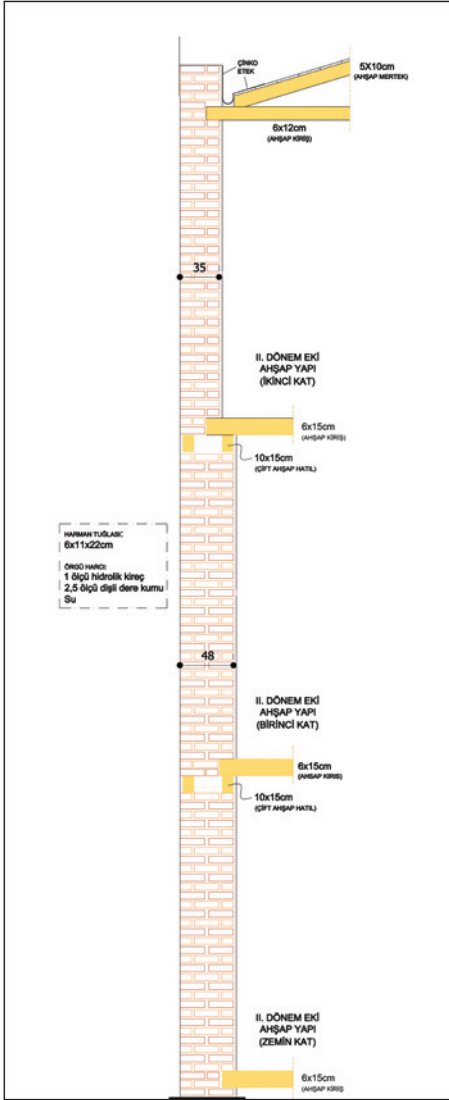
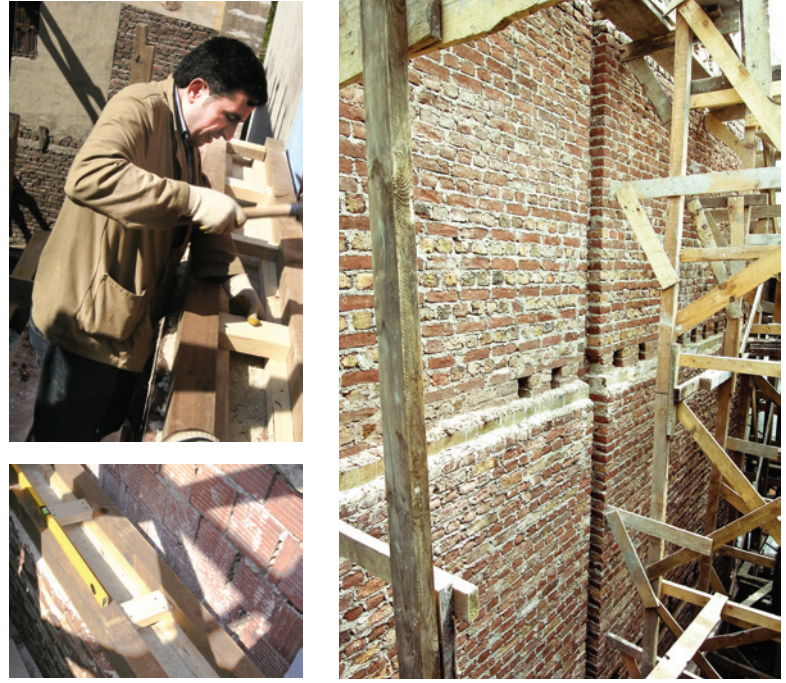
Resim 9. Duvarın içerisine kat seviyelerinde meshe hatılların yerleştirilmesi

Yangın duvarı örülürken, II.Dönem eki ahşap yapının kat seviyelerine 10x15cm boyutlarında, kuru ve emprenye edilmiş meşe hatıllar yerleştirilmiştir. Hatıllar, yığma duvara gelen yüklerin yatayda eşit olarak dağıtılmasını ve çekmeye karşı dayanımını sağlarken; aynı zamanda döşeme kirişlerinin üzerine yerleştirileceği bir yastık görevi görmektedirler. Duvar kesitinin toplam 50cm genişliğinde olması nedeniyle çift hatıl yapılarak, bunlar belir-

li aralıklarla birbirlerine bağlanmışlardır (Şekil 2; Resim 9).

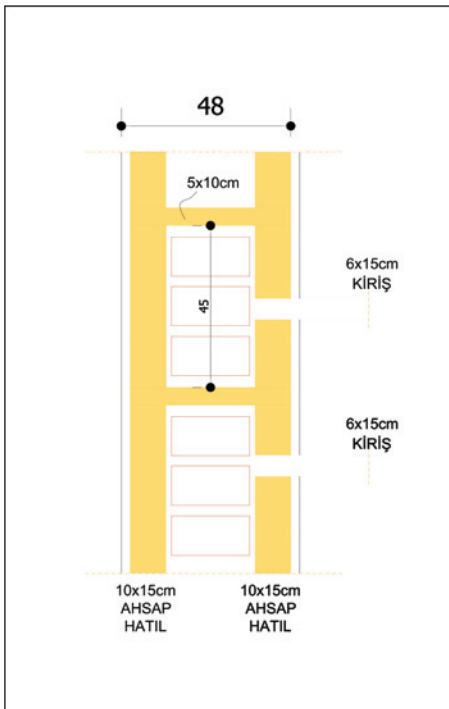
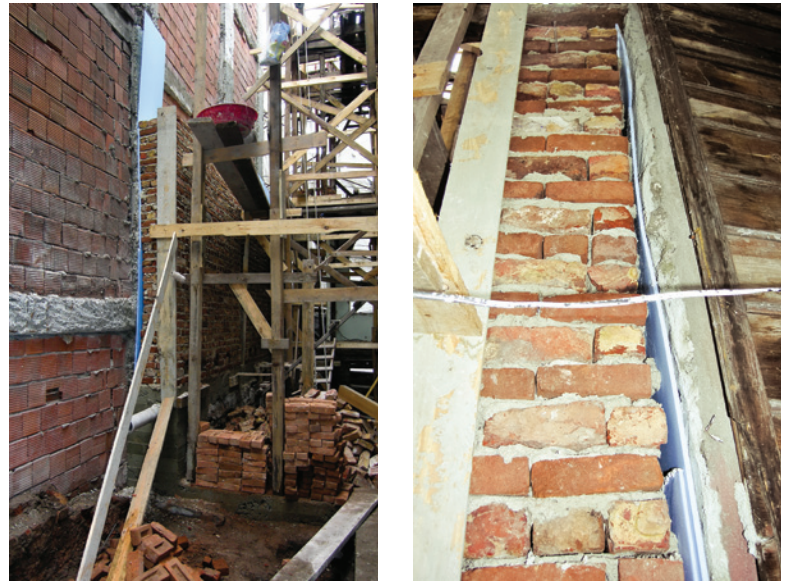
Resim 10. Yangın duvarı ile komşu yapı arasında yerleştirilen sıkıştırılmış levhalar

Komşu parselde bulunan yapı ile yangın duvarının arasına, hem yastık görevi görecektir hem de yalıtım sağlayacak bir sıra sıkıştırılmış polistren levha yerleştirilmiştir (Resim 10).

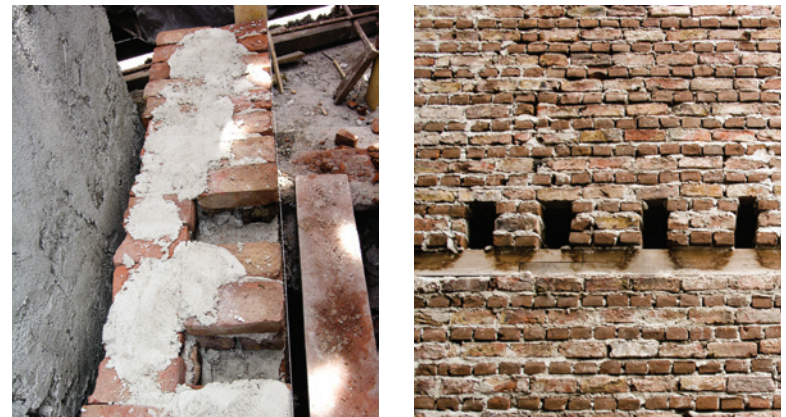
Resim 11. İleride kirişlerin hatla bağlanması için örgüde bırakılan boşluklar

II.Dönem eki ahşap yapının özgün detaylarıyla yeniden yapımı aşamasına gelindiğinde 6x15cm'lik döşeme kirişlerinin duvara oturtulması için, duvar örgüsünde kirişlerin bağlanacağı kısımlarda yaklaşık

15x20cm'lik boşluklar bırakılmıştır (Resim 11, 12).

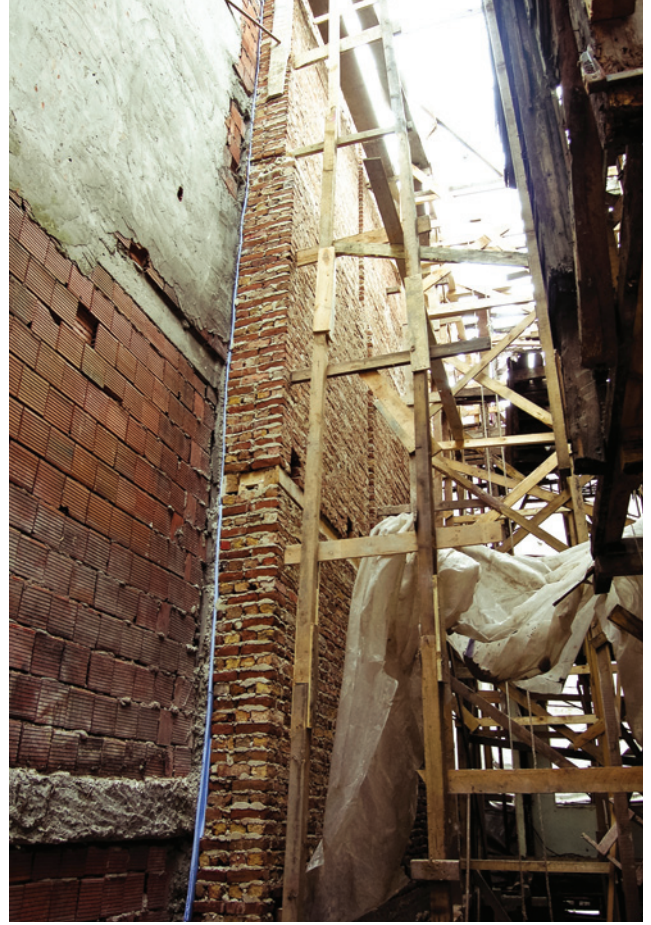
Resim 13. Yangın duvarının uygulama sonrası durumu

Tuğla yangın duvarının örülmesine, söküm öncesi durumu ve II.Dönem eki ahşap yapının çatı seviyesi esas alınarak, toplam 9,15m yüksekliğe ulaştığında son verilmiştir (Resim 13). Duvarın kesit genişliği alt kat seviyelerinde 48cm (*çift tuğla*) olarak başlatılmış; ek yapının ikinci kat seviyesinde hafifletme amacıyla inceltilerek 35cm (*1,5 tuğla*) olarak bitirilmiştir.

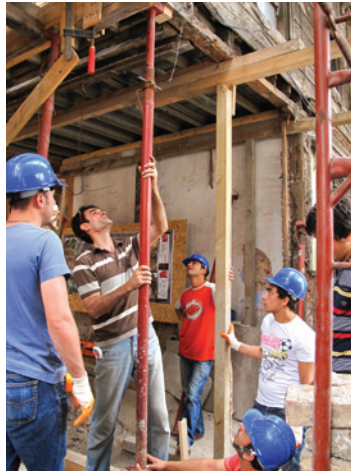
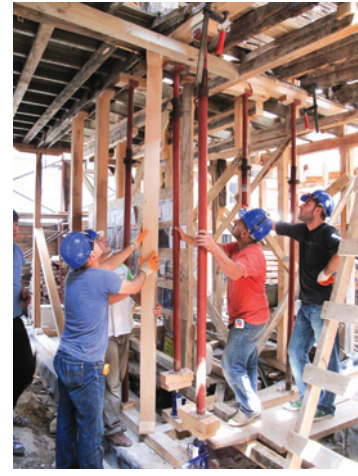
Resim 15. Taşıyıcı sistemin krikolar yardımıyla kaldırılarak teraziye alınması

Dört adet kriko, mekânın köşelerindeki ahşap dikmelerin altına yerleştirilmiş; sistem her iki yönde ortalama ikişer santimetre kaldırıldıktan sonra, yerlerine geçici dikmeler konarak krikolar bir aks kaydırılıp gerideki diğer mekâna taşınmışlardır (Resim 15). Yapı, üst katlarındaki ağırlıklar alınarak mümkün olduğunca hafifletilmiş olsa da yerindeki özgün tavan kaplamalarının zarar görmemesi için, kaldırma işlemi oldukça yavaş, kontrollü ve çok aşamalı bir şekilde gerçekleştirilmiştir.

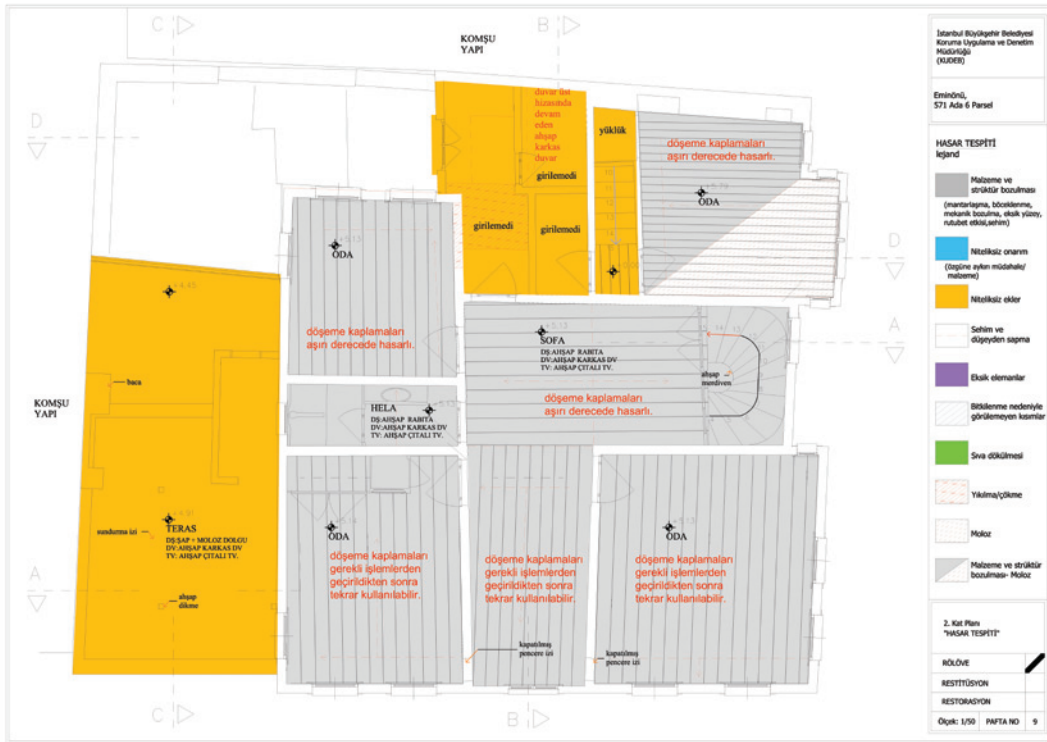
Onarım öncesi durumun belirlenmesi sırasında, iç mekânlarda yapının kuzey köşesine doğ-

ru önemli derecede sehim tespit edilmiştir (Şekil 3). Ayrıca, parselin kuzey yönünde yer alan muhdes betonarme taşıyıcı kargir yapının etkisiyle, ahşap yapının Kirazlı Mescit Sokağı cephesinde yaklaşık 23cm'lik oturma meydana gelmiştir (Şekil 4). Ahşap taşıyıcı sistem, sonradan eklenen betonarme ya da kargir kütlelerin ağırlık-

Şekil 3. Analitik Rölöve - 2. Kat planı, hasar tespiti

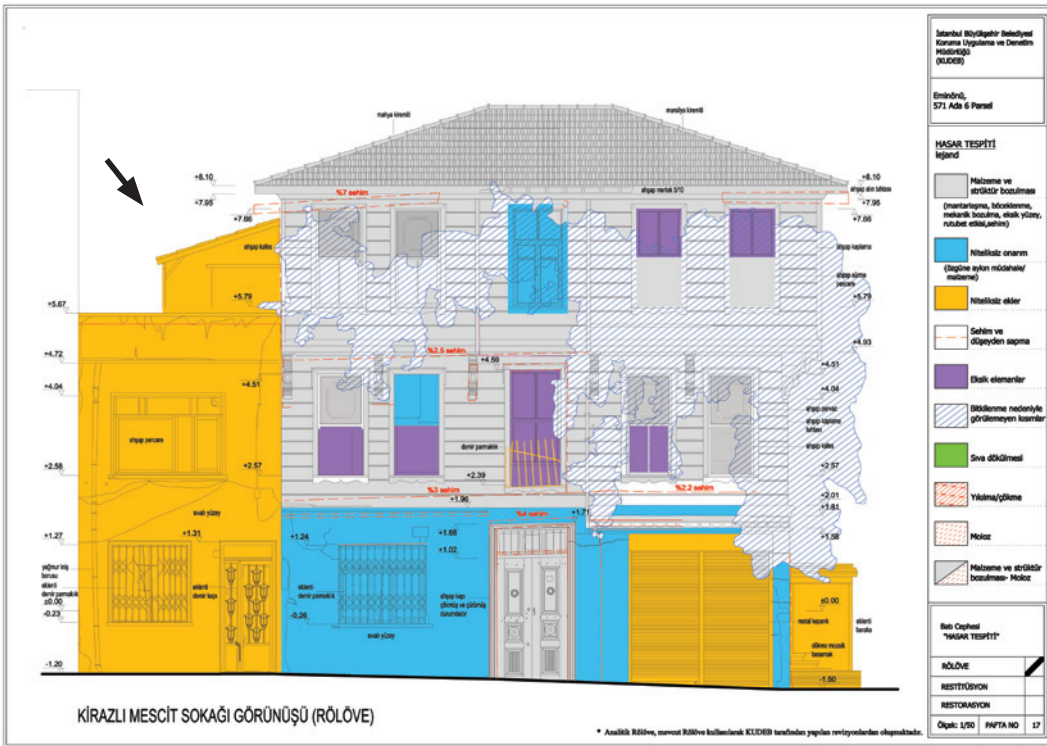
ları ve yapısal özelliklerinden kaynaklanan farklı davranışları nedeniyle, söz konusu bozulmalara maruz kalmıştır.

Şekil 4. Analitik Rölöve - Batı cephesi, hasar tespiti

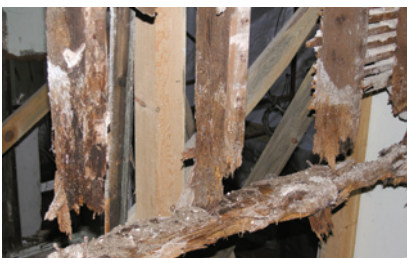
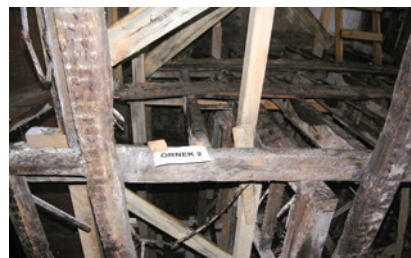
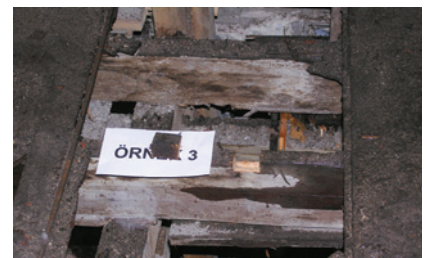
Yapının özellikle kuzey bölümünde, çimento dolayısıyla “tuz”, çatıdaki ağır hasar nedeniyle “su” ve “mantar” etkilerine maruz kalan ahşap taşıyıcı elemanların (Resim 16) işlevlerini yitirmiş oldukları ve yerlerinde korunamayacakları gözlenmiştir.

Resim 16. Taşıyıcı işlevini yitirmiş olan elemanlar

Yerinde korunamayacak derecede hasarlı elemanların, “özgün boyutlarında, aynı cinstе, kuru ve emprenye edilmiş ahşap” kullanılarak değiştirilmelerine karar verilmiştir.

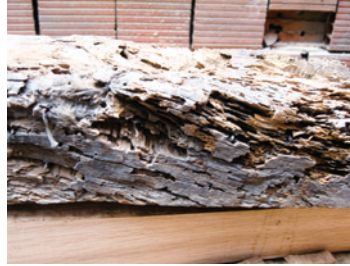
Resim 20. Çürüyen kısımların kesilerek kontrolü

Söz konusu ahşap yapıda, bugüne ulaşan özgün elemanların mümkün olan en fazla oranda yerinde korunabilmesi amaçlanmaktadır. Bu gerekçeyle, onarım sırasında elemanların çürüyen kısımları kesilerek kesitin sağlamlığı kontrol edilmiştir (Resim 20). Yerinde korunamayacak derecede hasarlı olan taşıyıcı elemanlar, aynı cins ve boyutta hazırlanan yenileriyle değiştirilmiştir. Ancak kısmen çürümüş olan elemanlarda, yerine göre yine aynı cins ve boyutta malzeme ile bütünleme ya da parça ekleme yoluna gidilmiştir.

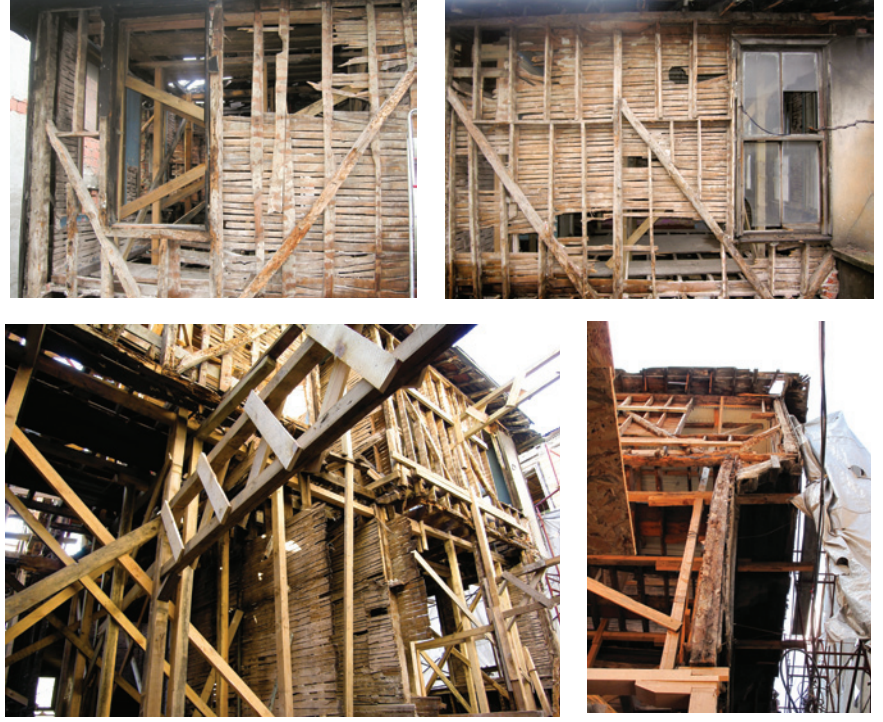
Yapının kuzey duvarını oluşturan ahşap elemanların tamamına yakını taşıyıcı işlevini yitirmiş olduğundan, bu duvarın tümüyle yeniden yapımına karar verilmiştir (Resim 24). Muhdes betonarme kirşlerin doğrudan ahşap yastıklar üzerine oturulması nedeniyle, ahşap elemanları ileri derecede bozularak yerinde korunamaz hale gelmişlerdir.

Resim 24. Yapının kuzey duvarının onarım öncesi durumu

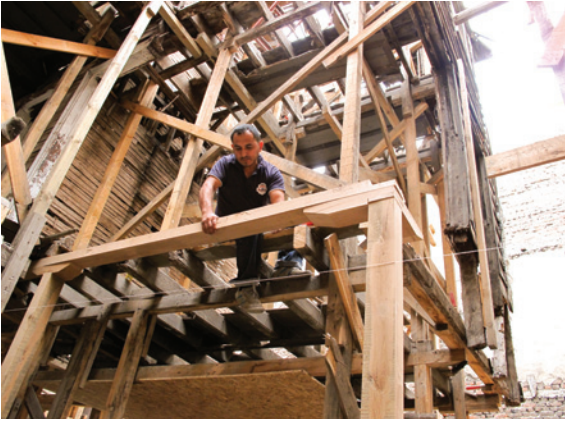
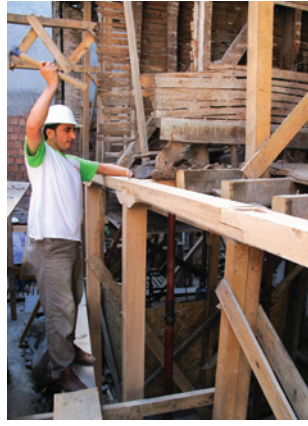
Resim 26. Yapının batı duvarının kontrolü

Yapının Kirazlı Mescit Sokağı'na bakan batı duvarında, ilk olarak cephe kaplamalarından hasarlı durumda olanlar sökülerek, taşıyıcılarının durumu kontrol edilmiş; değişmesi gereken ana dikmeler belirlenmiştir (Resim 26). İç duvarların onarımında izlenen yol, önce bir yüzeydeki bağdadi çıtalarının bantları halinde kısmen açılması; ardından değiştirilmesi şart olan taşıyıcı elemanların konumlarına göre söküme gereken ölçekte devam edilmesidir (Resim 27).

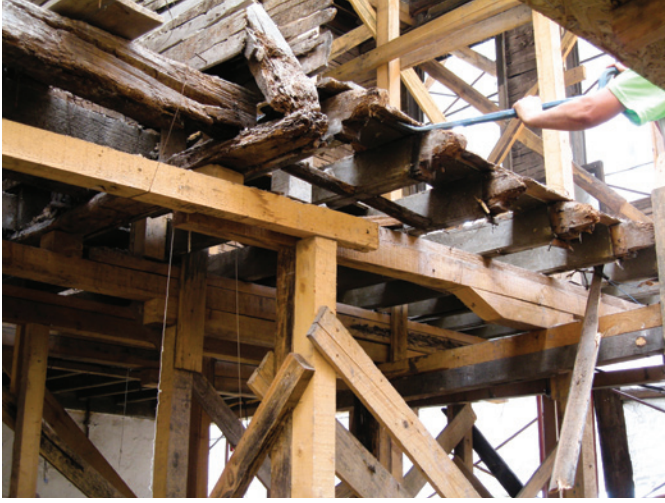
Muhdes yapının betonarme kirişleri doğrudan kuzey duvarını oluşturan ahşap elemanlara oturtulduğundan, 1K02 mekânının göknar döşeme kirişlerinde ileri derecede hasar gözlenmiştir (Resim 34). Kirişlerin ne kadarlık bölümünün hasara maruz kaldığını anlamak için, kirişler yerlerinden sökülmeden uçlarından kesilerek kesitin sağlamlığı kontrol edilmiştir (Resim 35). Bu işlemin sonunda, bozulmanın kirişlerin yalnızca uç kısımlarında meydana geldiği; elemanın içlerine kadar ulaşmadığı tespit edilmiştir. Bu mekânın döşeme kirişlerinin, “yerindekine uygun olarak bütünlenmesi-ne” karar verilmiştir.

Resim 34. Uç kısımları hasarlı olan döşeme kirişleri
