JOURNEY OF THE WATER IN ISTANBUL, AND EXAMPLES FROM THE FOUNTAIN RESTORATIONS OF KUDEB

İstanbul'da Suyun Serüveni ve KUDEB Çeşme Restorasyonu Örnekleri

Çeşme Restorasyonuna Üç Örnek

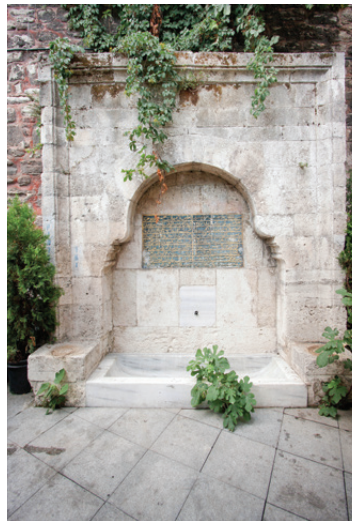
Fatih İlçesi, Samatya Hacı Hüseyin Ağa Mahallesi, İç Kalpakçı Sokakta bulunan çeşme, Arpacı Mehmet Çelebi tarafından yaptırılmıştır ve kesin inşa tarihi bilinmemektedir. Hicri 1211(1796) tarihli onarım kitabesine göre, III. Selim tarafından tamir ettirilmiştir. Onarımı yapılan bu çeşmenin kimyasal ve mekanik temizlikleri yapılarak gerekli yerlerde dolgular yapılmış; hazne üzerinde bulunan otsu ve odunsu bitkiler temizlenerek kitabesindeki altın varak yenilenmiştir.

Restorasyon Öncesi

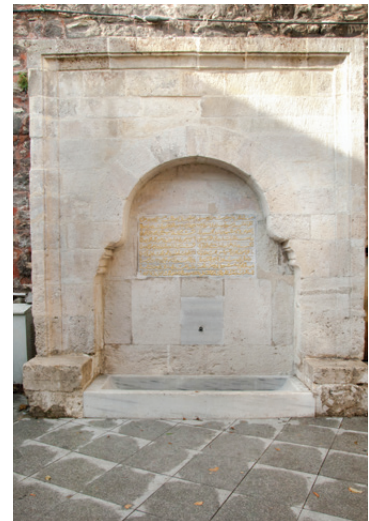
Restorasyon Sonrası

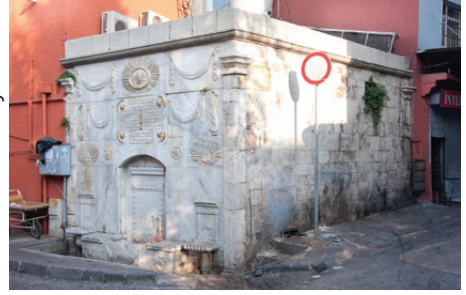
yanında cuma günleri pazar kurulması sebebiyle çeşme tahribata maruz kalmaktadır. Yapılan restorasyon uygulamasında, Kurul onaylı projesine uygun olarak üzerindeki niteliksiz müdahaleler giderilmiş, cephelerdeki grafiti yazılar temizlenmiştir. Gerekli görülen yerlerde dolgu yapılmış, kemer içinde bulunan kitabesi üzerine altın varak uygulanmıştır.

Restorasyon Öncesi

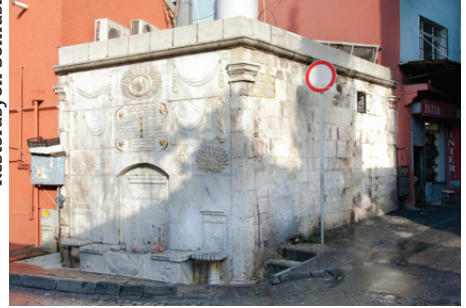
Restorasyon Sonrası

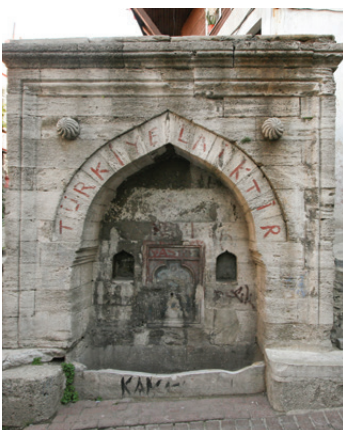
Üsküdar ilçesi, İhsaniye Mahallesi, İhsaniye Camii Sokakta bulunan çeşme, Dârüssaade Ağası (yani Kızlar Ağası) Gazanfer Ağa tarafından Hicri 1238 (1822) yılında yaptırılmıştır. Kitabe seviyesine kadar yol kotunun altında kalan çeşme, 2000 yılında bir restorasyon geçirmiştir. Bu restorasyonda çeşmenin hazne kısmı yerinde bırakılmış, sadece ayna taşı ve kurna bölümü mevcut kotuna taşınmıştır. Yapılan bakım çalışmasında çeşme yüzeyindeki yüzey kirliliği ve grafiti yazılar temizlenmiş, bazı dolgular yenilenmiştir. Suyu akmayan çeşmenin kurnasının içine vatandaşlar tarafından bitki dikilmiş olup bunlar sökülümüş, hazne üzerindeki yeşil alan ıslah edilmiştir.

Restorasyon Öncesi Ayna Taşı

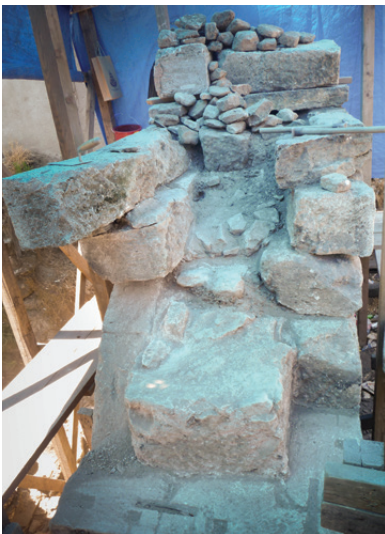
Restorasyon öncesi eksik taş dizilimi

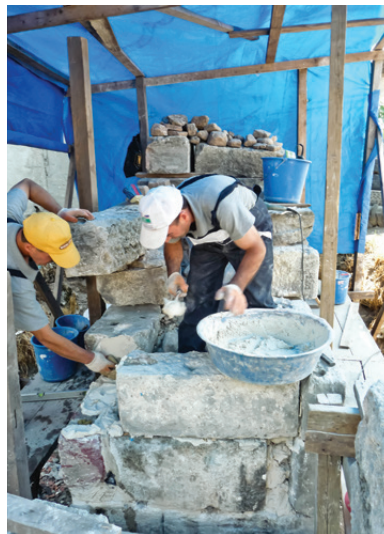
Özgün taşların tekrar örgüye konulması

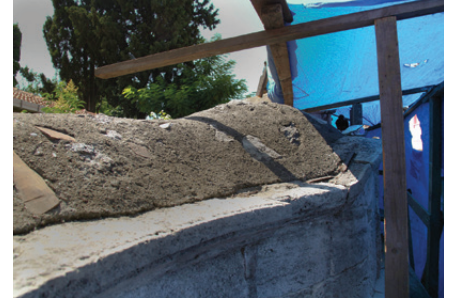
Üst örtüde daha önce yapılan çimentolu sıva

Üst örtüde yapılan Horasan sıva

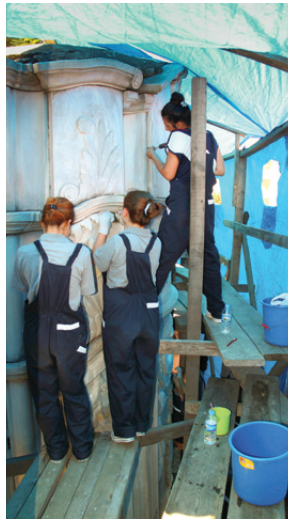
Cephede yapılan temizlik uygulaması

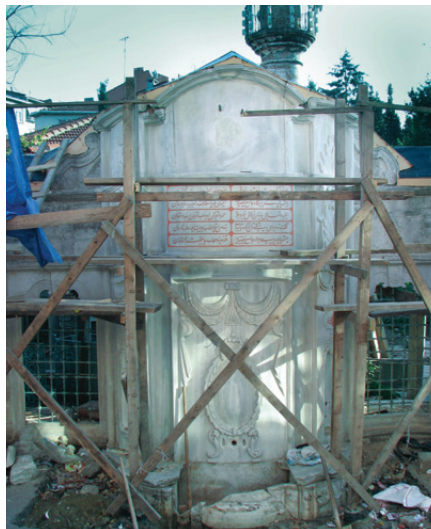
Kurna bölümünde yapılan kot çalışması

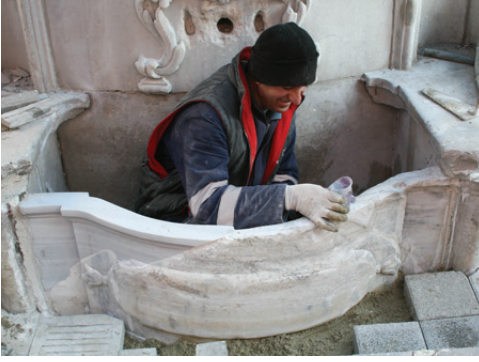
Kurna setinin tamamlanması

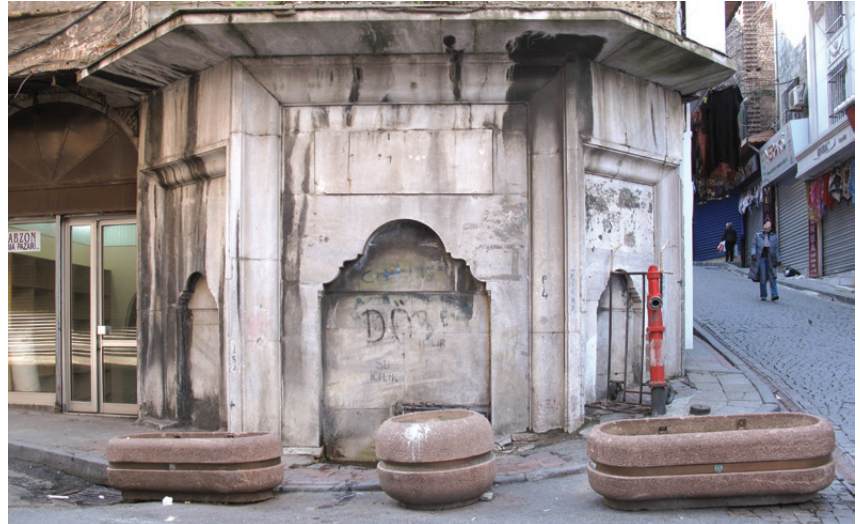
Restorasyon Öncesi

Çeşme, kurna seviyesine kadar yol kotunun altında kalmıştır. Kurul arşivindeki 1970'li yıllarına ait fotoğraflarda, yol kotunun kurna seviyesinde bulunduğu ve restorasyon öncesindeki durumu ile aynı olduğu görülmektedir. Suyu akar durumda olan çeşmenin orta bölümdeki mermer ayna taşı kırılarak su bağlamak için metal boru geçirilmiştir. Ayrıca kurna kısmının üstüne metal mazgal yapılmış ve su gideri buradan sağlanmıştır. Yapılan toprak dolgu ve konulan mazgalın korozyonu sebebiyle mermer yüzeyde renklenme meydana gelmiştir. Ayrıca kurna içinde yosunlanma tespit edilmiştir. Özgün üst örtüsü kurşun olduğu düşünülen çeşmenin kaplaması kaldırılarak yerine kurşun taklidi çimento sıva yapılmış; bu sıva üzerinde otsu bitkiler yeşermiştir. Çeşmede yüzey kirliliği vardır ve bu kirlilik, özellikle sol yan cephede ve saçak altında yoğun kabuklanma şeklinde görülmektedir. Orta bölümde ve sol yan cephedeki kemerlerin içinde ve üstünde el ilanlarından, afişlerden kalma yapıştırıcı izleri ve ayrıca çeşme üzerinde çeşitli boyalarla yazılmış yazılar bulunmaktadır. Kaldırımın çeşme yüzeyine temas ettiği yerlerde asfalt ve Portland çimento izleri vardır.

Restorasyon Süreci: Çeşmenin projesi İstanbul IV Numaralı Kültür ve Tabiat Varlıklarını Koruma Kurulu Müdürlüğü'nün 05.05.2010 tarih ve 3754 sayılı kararı ile onaylanmıştır. Mülkiyeti Fatih Belediyesi'ne ait olan çeşmenin restorasyonuna 14.09.2011 tarihinde, onay alındıktan sonra başlanmıştır. Projesine uygun olarak çevresindeki kaldırım ve asfalt kaldırılmış, kurna açığa çıkartılmıştır.

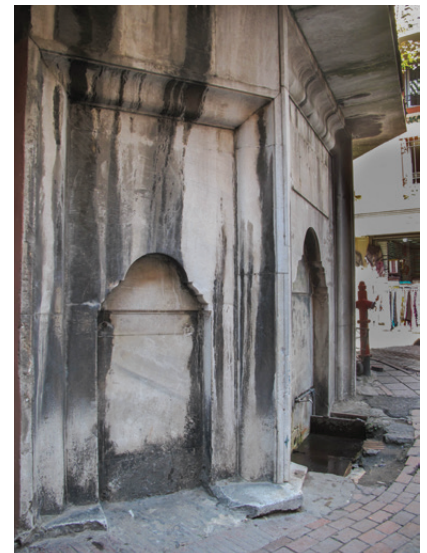
Yan cephe Restorasyon Öncesi

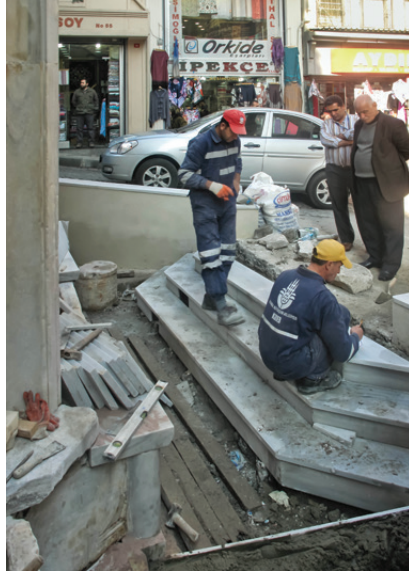
Çeşmeye inişi sağlamak için yapılan merdiven

olarak üretilerek paslanmaz donatı ile monte edilmiştir. Çeşmeye inişi sağlamak için, orta kısımda merdiven yapılarak mermer kaplama döşenmiştir.

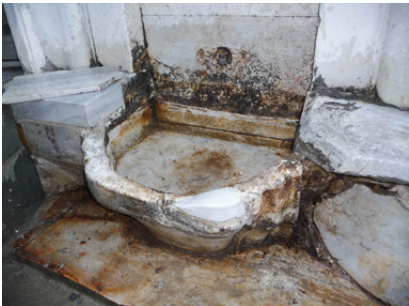
Çeşmenin açığa çıkartılan yan ceph kurnası

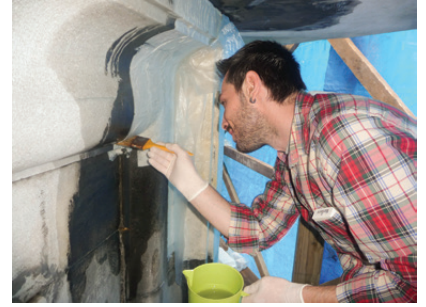
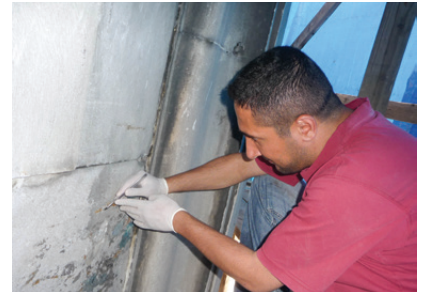
Kimyasal temizlik uygulaması

ve kabuklanmalar için kontrollü sulu temizlik yapıldıktan sonra %10'luk amonyum bikarbonat çözeltiyle kimyasal temizliğe başlanmıştır. Kirliğin şekline göre gerekli bölgelerde EDTA ve CMC uygulamaları yapılarak temizlik işlemleri sonlandırılmıştır. Çeşme yüzeyinde bulunan boya ve yapıştırıcı izlerinin çıkarılamayan parçaları, küçük el aletleri ve kumlama yöntemi ile mekanik olarak temizlenmiş; çeşme yüzeyindeki bozulmuş derzler ve niteliksiz onarımlardan kalan dolgular yine mekanik olarak alınmıştır. Derz uygulaması yapılan yerler için KUDEB laboratuvarından alınan bileşimler uygulanarak maksimum 5 cm. derinlikteki kısımların plastik onarımları yapılmıştır. Su tesisatı geçirildiği için kırılan mermer bölümler, tesisat gizlendikten sonra tekrar mermer uygulanarak bütünlenmiştir.

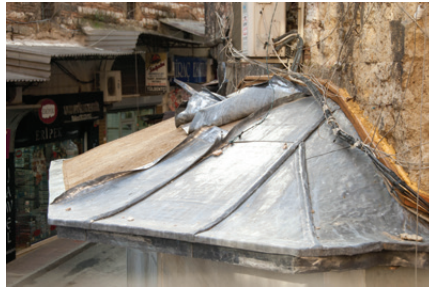
Çalınan kurşun kaplaması

Üst örtüde bulunan kurşun taklidi çimento sıvalı bölüme mekanik aletlerle raspa yapılmıştır. Çimentonun altından çıkan kurşun altı toprak dolgu kısım yenilenerek üzerine KUDEB Restorasyon ve Konservasyon Laboratuvarı tarafından verilen bileşimler doğrultusunda Horasan harç uygulanmış, üzerine kurşun döşenmiştir. Restorasyon

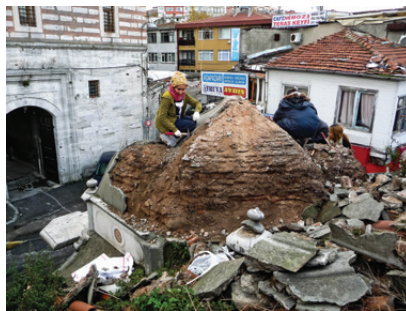
Kubbelerin üzerinde bulunan çimentolu bölümün raspa ile alınması

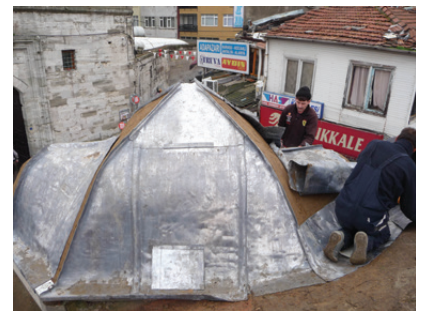
Kurşun kaplama uygulaması

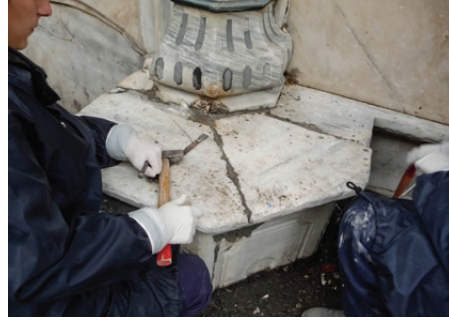
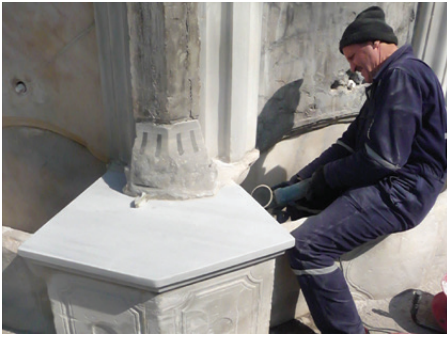
Yeniden imal edilen seki taşlarının monte edilmesi

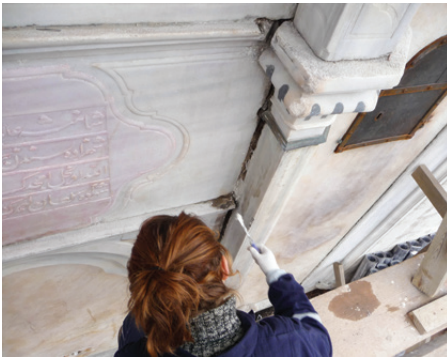
Dolgu ve derz yapılması

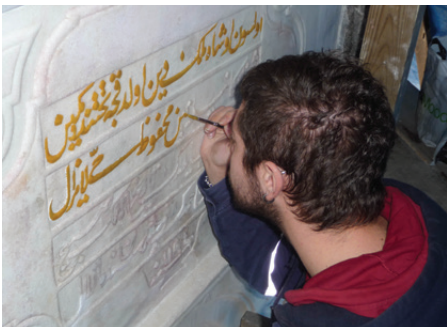
Altın varak için miksiyon sürülmesi

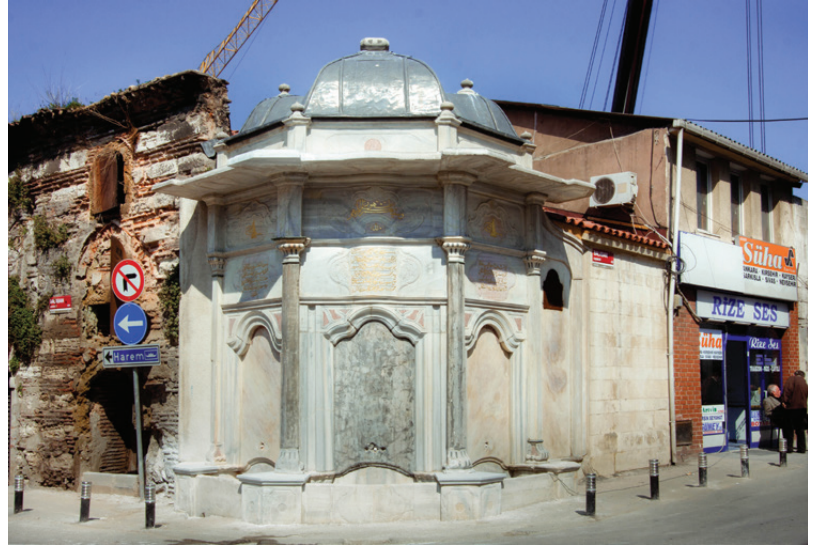
Restorasyon Sonrası

09.12.2003 tarih ve 14190 sayılı kararı ile onaylanmıştır. Mülkiyeti Fatih Belediyesi'ne ait olan çeşmenin restorasyonuna 20.07.2011 tarihinde onay alındıktan sonra başlanmıştır. Çeşmenin önünde bulunan kaldırım sökülümüş, çeşmenin ve yayaların güvenliğini sağlamak için babalar monte edilmiştir. Hazne üzerindeki alaturka kiremit kaldırılarak otsu bitkiler temizlenmiştir. Kubbe üzerindeki kurşun taklidi çimento sıva ve hazne üzerindeki çimento sıva mekanik olarak alınmıştır. Çeşmede yapılan temizlik yöntemleri ile sıva ve harç bileşimleri, KUDEB Restorasyon ve Konservasyon Laboratuvarı tarafından hazırlanan Analiz Raporu sonuçlarına göre uygulanmıştır. Çimento sıvaları alınan kubbelere öncelikle çamur sıva yapılmış, daha sonra üzerine Horasan harç uygulandıktan sonra kurşunla kaplanmıştır.

Haznenin üzerine projeye uygun olarak tek yöne eğimli çatı sistemi yapılarak tekrar alaturka kiremitle kaplanmıştır. Betondan yapılan saçak kısmı raspayla alınmış, yerine küfeki taşından saçak yapılmıştır.
