## INVESTIGATION STUDY ABOUT BUILDING MATERIALS OF THE STONE ROOMS OF TURŞUCUZADE AHMET MUHTAR EFENDİ MANSION

# Turşucuzade Ahmet Muhtar Efendi Konağı Taş Odası Yapı Malzemelerinin İncelenmesi

MUSTAFA ERUŞ  
YONCA KÖSEBAY ERKAN

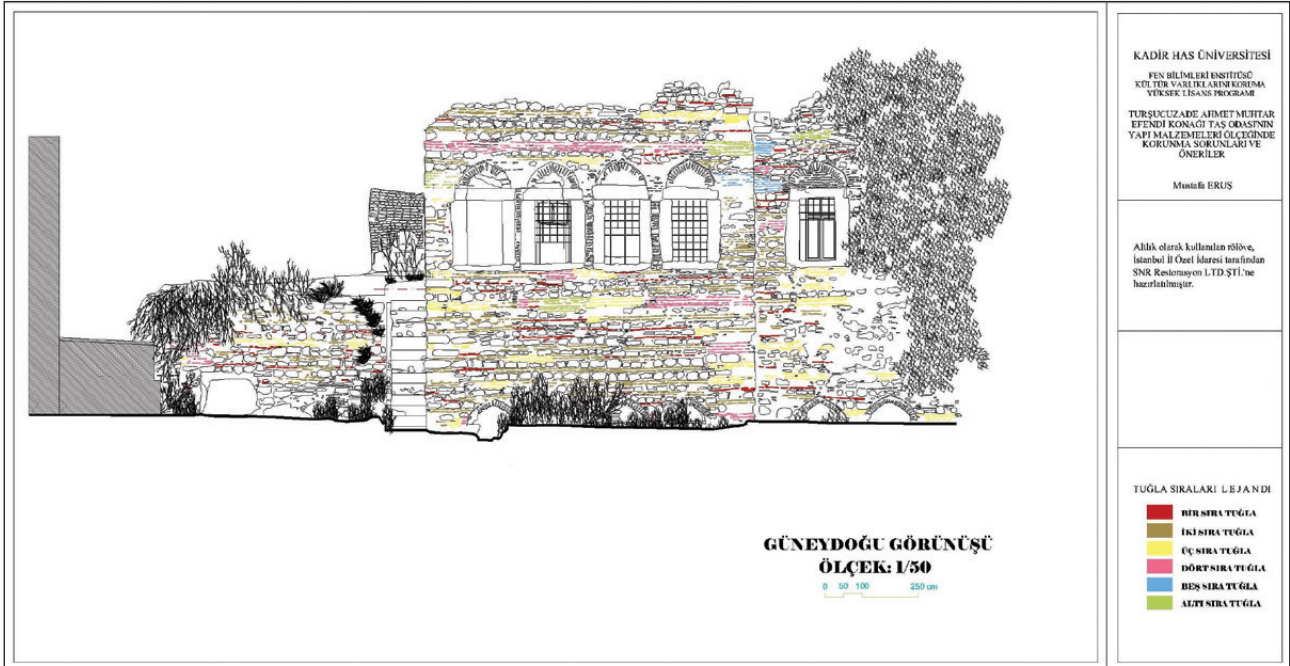
Şekil 2. Yapının Güneydoğu cephesi tuğla sıralarındaki farklılaşmalar

Yapılan incelemelere göre, düzensiz almalı örgü sistemine sahip olan yapı duvarlarındaki tuğla sıralarının aynı hat içerisinde bile değişiklikler gösterdiği ve tek sıra tuğla örgüsünden başlayarak iki, üç, dört, beş ve altı sıraya kadar çıktığı, ayrıca bu dağılımın düzgün bir seyir izlemediği tespit edilmiştir (Bkz. Şekil 2 - 3).

Tuğla sıralarındaki farklılaşmaların yapının farklı dönemlerinde yapılan onarımlar neticesinde meydana gelmiş olabileceğinden hareketle, farklı tuğla sıralarından<sup>2</sup> alınan örgü harçlarının analizi sonucunda bunların genel olarak iki farklı karakter gösterdiği tespit edilmiştir.

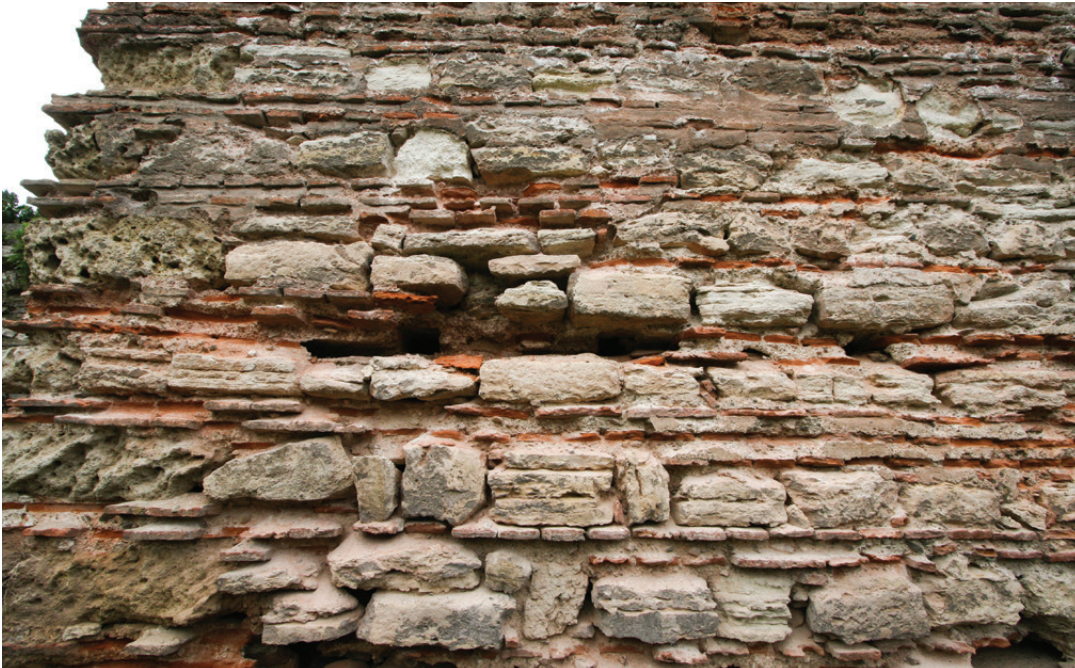
Şekil 3. Yapının Güneydoğu cephesinin bir bölümünde tuğla sıralarındaki farklılaşmalar

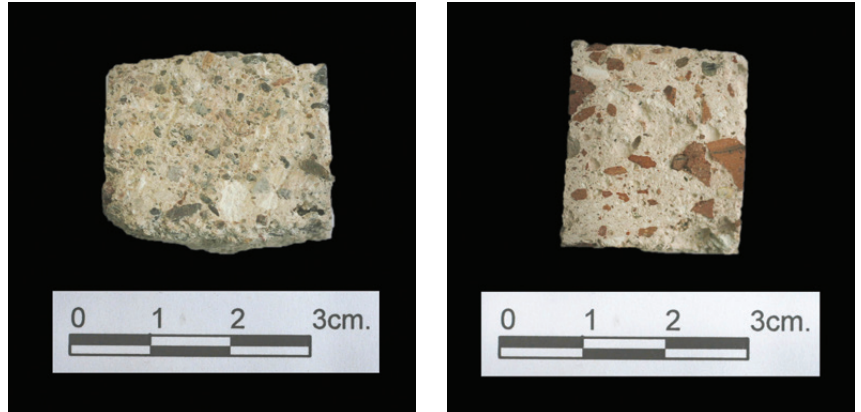
Tuğla kırıklarının agrega olarak kullanıldığı ve söndürülmüş kaymak kireç bağlayıcılı olan birinci grup örgü harçları (harç 2, 3, 5, 7, 8 ve 10) yapının genelinde daha ağırlıklı bir biçimde bulunmakta, yanı sıra kum agregalı ve söndürülmüş kaymak kireç bağlayıcılı olarak üretilmiş ikinci grup örgü harçlarına da (harç 1, 4, 6 ve 9) yapının birçok noktasında rastlanmaktadır.

Şekil 6. Yapıda yer alan iki farklı harç örneği solda harç 5, sağda harç 9

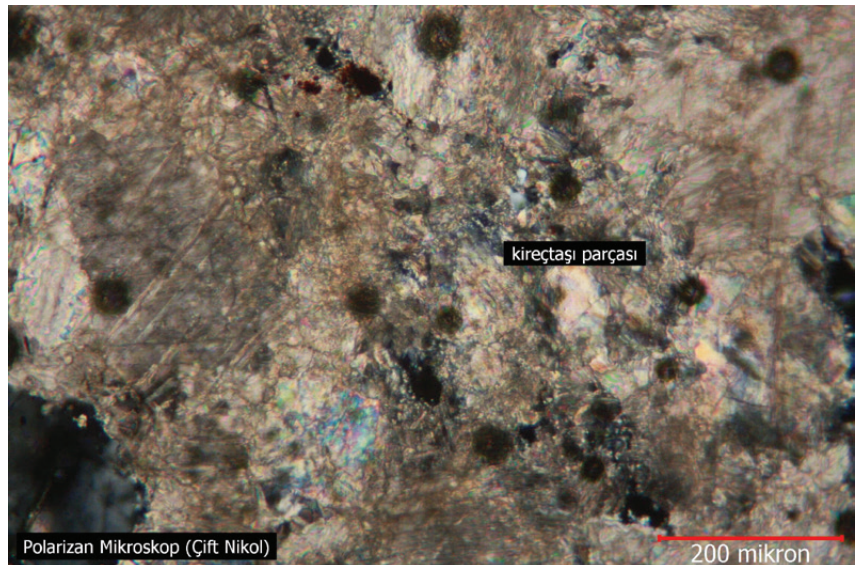
Şekil 7. Harç 9'un polarizan mikroskop detay görünümü

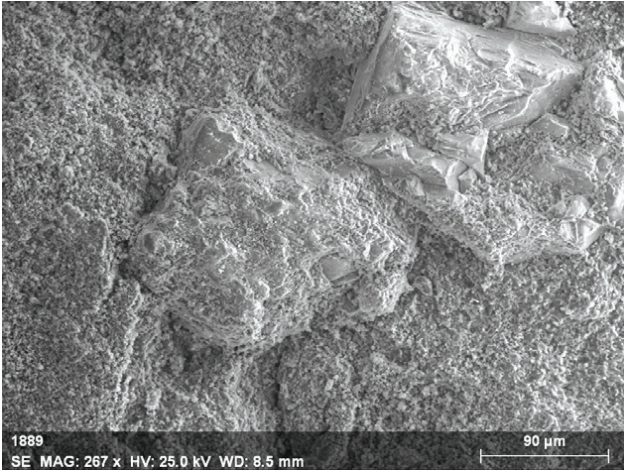
Şekil 8. Harç 9'un SEM görüntüsü

Şekil 9.  
Harç 9'un  
SEM-EDX  
analiz  
sonuçları

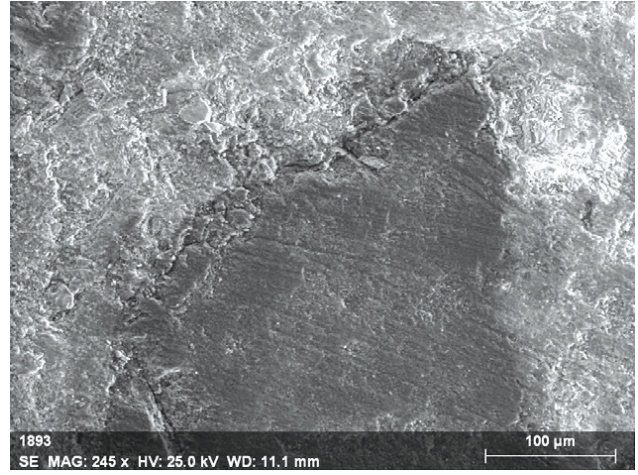
Şekil 10. Harç 10'un SEM görüntüsü

Şekil 11.  
Harç 10'un  
SEM-EDX  
analiz  
sonuçları

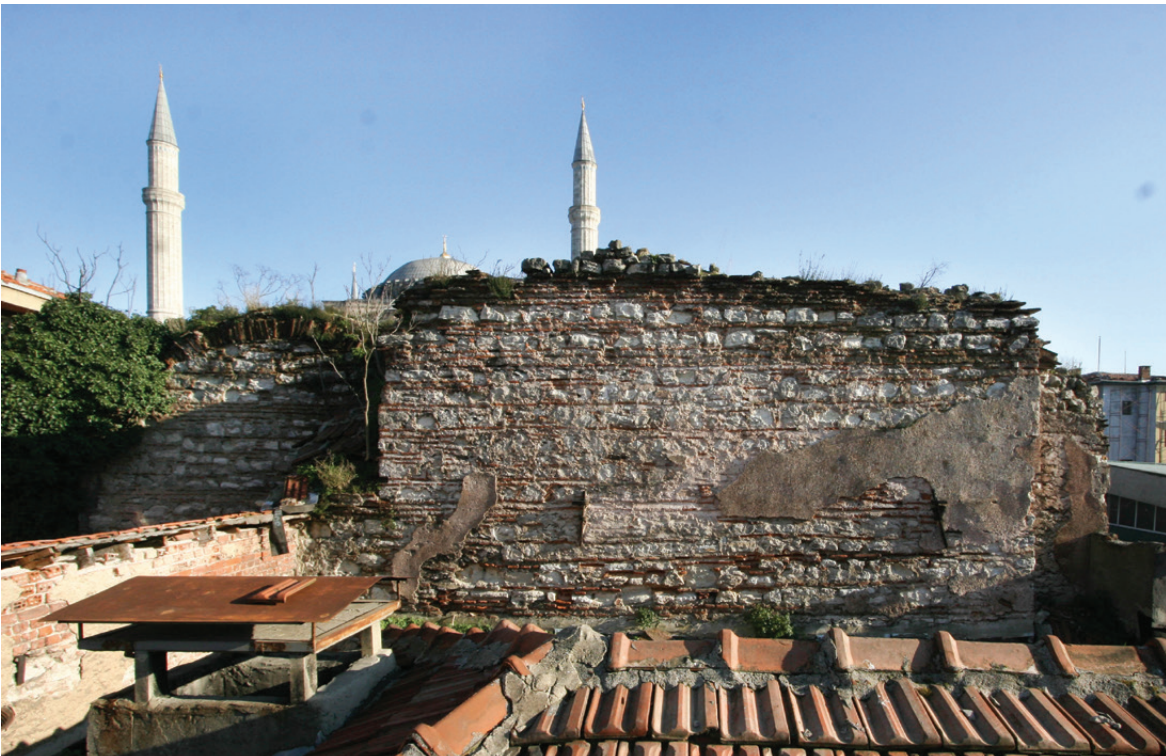
Cephelerin düzensiz veya sonradan düzeni değişmiş bile olsa, alması örgülü olduğu görülmektedir. Ancak cephelerde, büyük kısmı dökülmüş olmasına rağmen bölgesel sıva kalıntıları da bulunmaktadır. Cephelerin alması düzende olması, örgü harçlarının farklılaşması ve sıva kalıntılarına sövelerin üzerinde de rastlanması; dış cephe sıvalarının sonradan yapılmış olabileceğini düşündürmektedir. Yapının dış ve iç sıvaların tamamının tuğla kırığı agrega ve söndürülmüş kaymak kireç bağlayıcılı olduğu tespit edilmiştir.

Sıva örneklerinin bağlayıcı agrega oranlarının 1:2-2,5 oranlarında dağılım göstermekte olduğu ve iç sıva örneklerinin yüzeylerinde nefes sıvalarının yer aldığı ayrıca tespit edilmiştir.

Şekil 12.  
Yapının  
Kuzeybatı  
cephesinde  
yer alan  
sıvalar

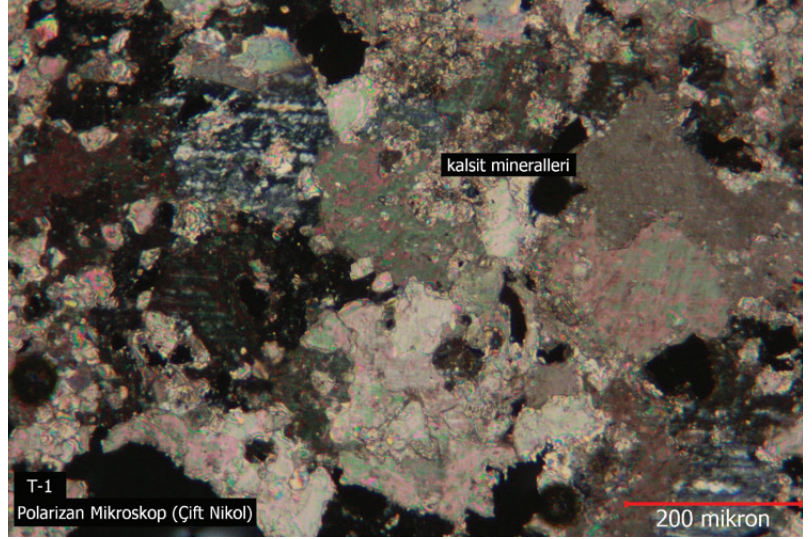
Taş 1: Çok az miktarda kil içeren, oldukça rekristalize, intraklastlı spatik kireç taşıdır.

Şekil 13. Yapıda yer alan kireç taşlarını temsil eden Taş 1'in polarizan mikroskop görünümü

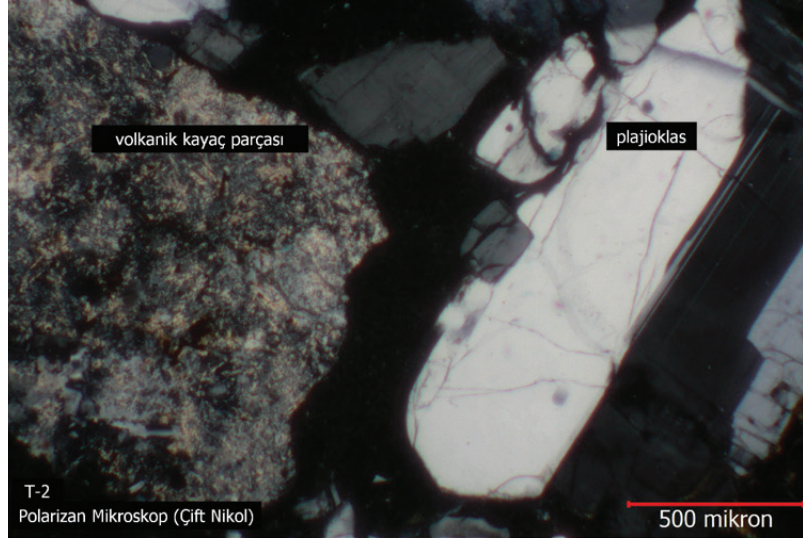
Taş 2: İçerisinde yer yer volkanik kayac parçaları ve tek tük amfibol mineralleri bulunan, minerallerinin geneline zonlu ve ikizli plajoklasların oluşturduğu, bunun yanında serbest kuvars mineralinin de bulunduğu, kristalce zengin riyodasidik tüftür.

Şekil 14. Yapıda yer alan tüf taşlarını temsil eden Taş 2'nin polarizan mikroskop görünümü

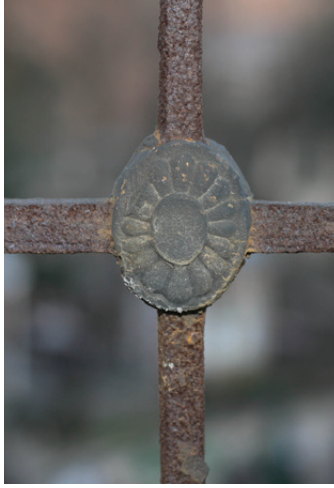
Pencere lokmalarında kullanılan metallerin iki farklı formda olduğu görülmüş; her iki örneğin de SEM-EDX analizi neticesinde kurşun olduğu tespit edilmiştir. Yapıdaki diğer metallerin ise, genel olarak korozyon etkisi ile hasarlı olduğu ve bazı gergi metallerinin ileri derecede korozyona uğradığı görülmektedir.

Şekil 16.  
Metal 1  
Yapının pencere  
parmaklıklarında  
görülen lokma  
detayı

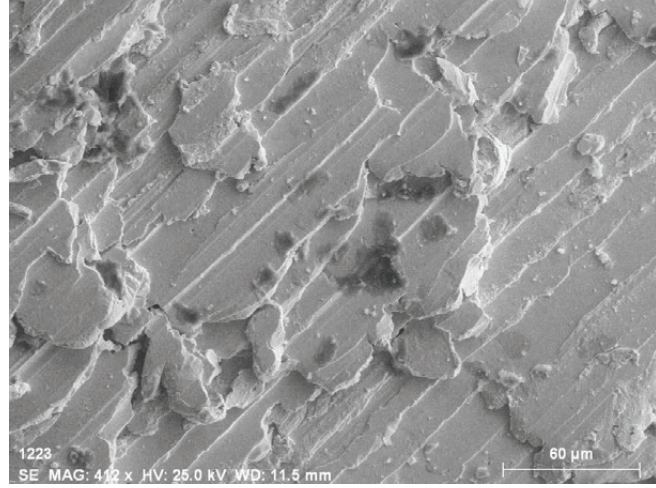
Şekil 17.  
Metal  
1'in SEM  
görüntüsü

Şekil 18. Metal 1'in EDX analizinde tespit edilen elementler ve varsa oksitleri (%)

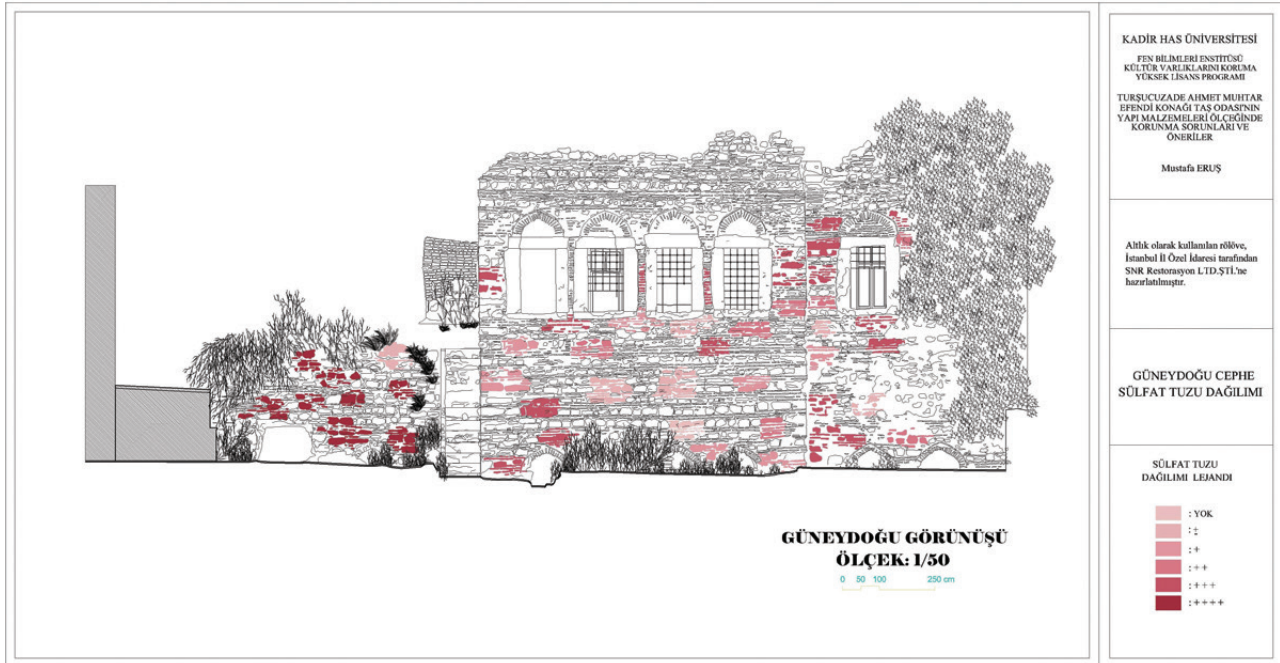
Şekil 19. Yapının güneydoğu cephesindeki sülfat (SO<sub>4</sub><sup>2-</sup>) tuzlarının dağılımı

Dış cephelerden alınan kir örneklerinin analizi neticesinde, tüm cephelerde genel olarak sülfat (SO<sub>4</sub><sup>2-</sup>) tuzlarının yoğun olduğu,

klorür (Cl<sup>-</sup>) ve nitrat (NO<sub>3</sub><sup>-</sup>) tuzlarının sülfata oranla daha az, fosfat (PO<sub>4</sub><sup>3-</sup>) tuzlarının ise nadiren bulunduğu ve bu tuzların hareketleri

sonucunda; yapı malzemelerinde yüzey erozyonları, kabuk altı çiçklenmeleri ve buna benzer hasarlar oluştuğu tespit edilmiştir.
