A CASE STUDY FOR THE RESTORATION AND CONSERVATION METHODOLOGY OF TIMBER CIVIL ARCHITECTURE 4 ABSTRACT

Bir Ahşap Yapıda Koruma-Uygulama Metodolojisi 4

ÇİĞDEM KÖROĞLU, ESRA KUDDE

► Makale, Süleymaniye Kirazlı Mescit ve Ayşe Kadın Hamamı sokaklarının kesişiminde, 571 ada 6 parselde yer alan tarihi ahşap yapının restorasyonu ile ilgili olarak hazırlanan makalelerin dördüncüsüdür. Önceki makalelerde sırasıyla mimari belgeleme ve projelendirme; onarım öncesi hazırlıklar ve eklerin kaldırılması; yangın duvarının sökümü, yeniden örülmesi ve

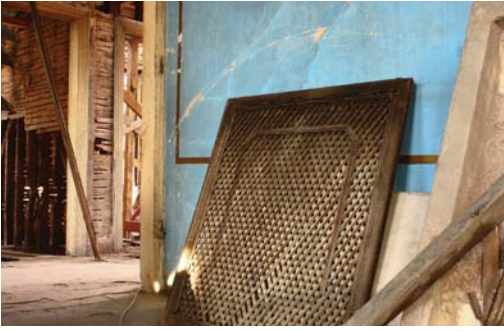
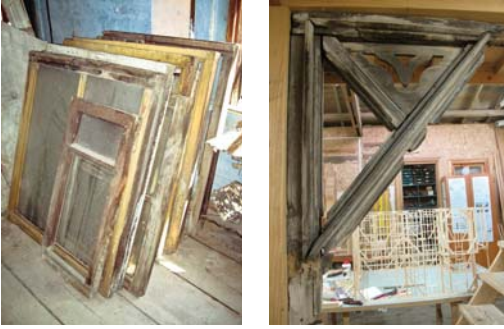
Resim 1. Onarım için saklanan ahşap elemanlar

- Sökümü yapılan ahşap giriş kapısı, sağlam iç kapılar, pencerelerin doğrama, kafes, pervaz, denizlik gibi elemanlar ile saçak altı furuşları ve kat silmeleri atölyeye taşınmıştır (Resim 1).

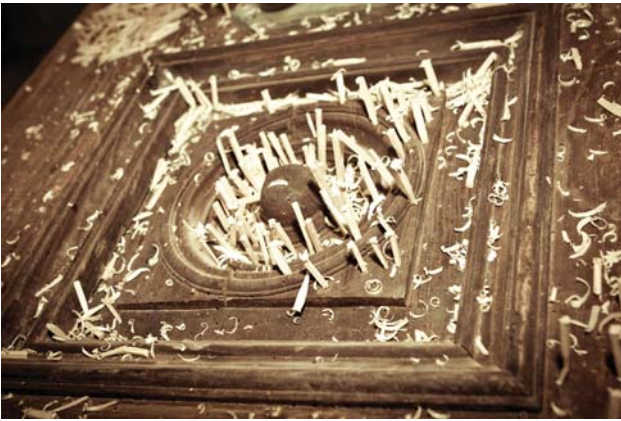
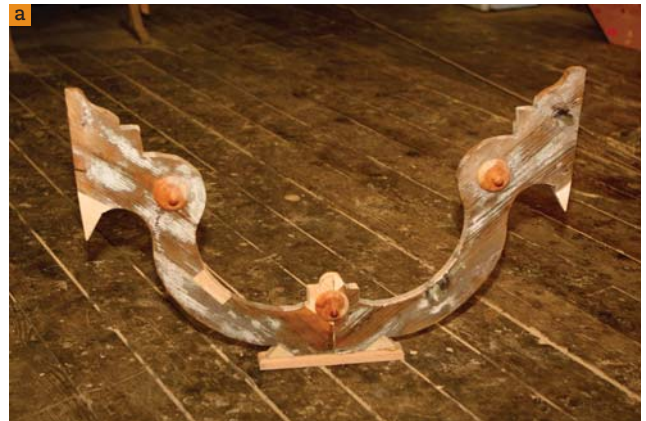
Resim 3. Uçuş deliklerinin kapatılması

■ Böceklerin meydana getirdiği uçuk delikleri, zaman içerisinde malzemenin kesitinin boşalmasına neden olduğundan, bu deliklerin içerisine öncelikle enjeksiyon yöntemiyle ilaçlama yapılmış; ardından bu delikler hazırlanan ince çubuklar ile doldurularak kapatılmıştır (Resim 3).

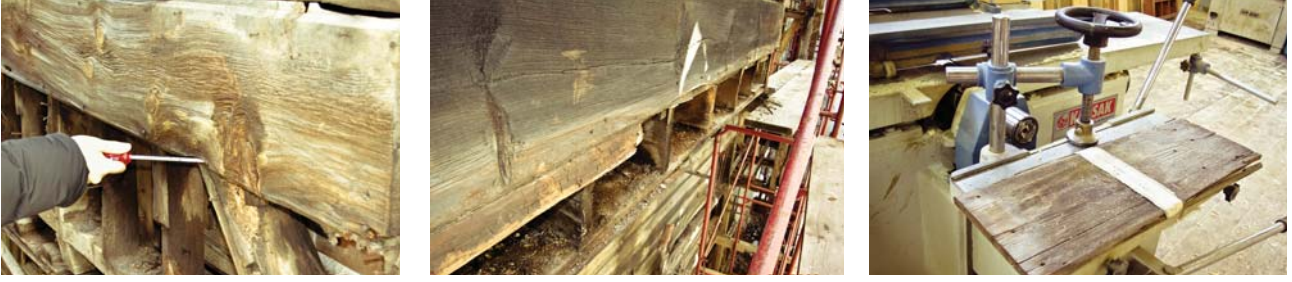
Resim 8. Cephe kaplama elemanlarının onarım öncesi durumları

Ahşap cephe kaplamalarında da, güneş ve yağmur gibi doğal dış etkiler nedeniyle ahşap yüzeylerinde kararma, renk değiştirme, kabarma, çatlama, yarılmaya gibi bozulmalar ve yer yer deformasyon meydana gelmiştir. Özellikle çatıdaki hasar nedeniyle yoğun su ya da içerideki rutubetli ortam etkisine maruz kalmış kısımlarda ıslaklık, mantar oluşumuna bağlı çürümeler ve renk değişikliği görülmektedir. Ahşap cephe kaplamaları yerinde incelenerek korunabilecek durumda olanlar be-

lirlendikten sonra; çürümüş ve işlevini yitirmiş durumdakiler dikkatle sökülerek yapıdan uzaklaştırılmıştır (Resim 8).

Eksik cephe kaplama levhaları, “çam” cinsi kereste kullanılarak, özgün birleşim detayıyla ve emprenye edildikten sonra yerlerine çivi ile monte edilmiştir.

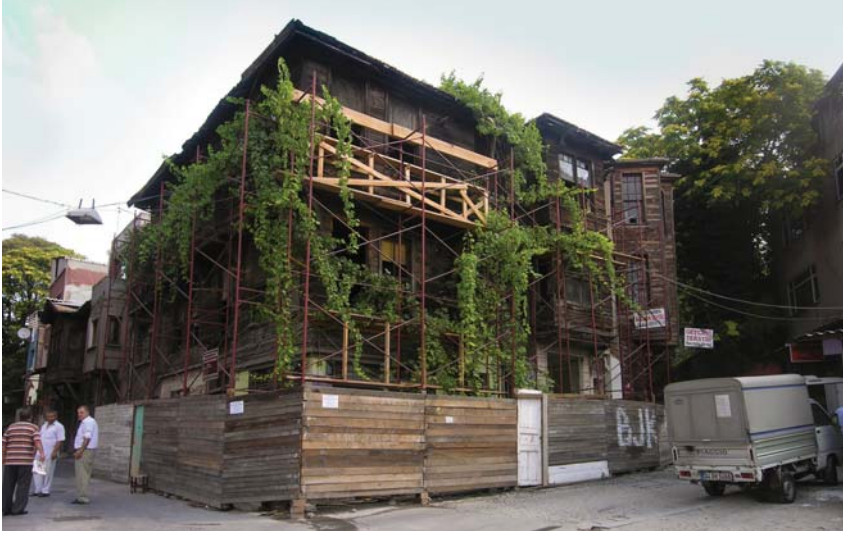
Resim 11. Ana yapı ile II.Dönem eki ahşap yapının 2008 yılındaki durumu

■ Ayşe Kadın Hamamı Sokakı'na bakan, bodrum ve üç kattan oluşan yapı, 1935 öncesine tarihlenmektedir ve korunması gerekli II.Dönem eki olarak kabul edilmektedir (Resim 11). Yapının iç mekânları, hem çatının işlevini yitirmiş olması, hem de kuzeyde ana

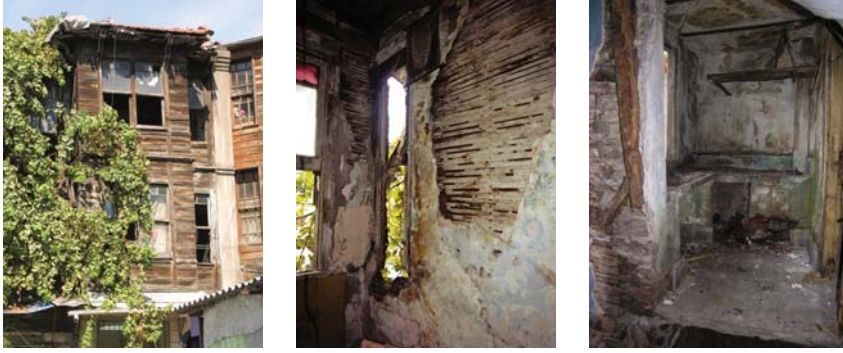
Resim 12. II.Dönem eki ahşap yapının uygulama öncesi durumu (2008)

yapı ile birleştiği kısımdaki betonarme eklentiler nedeniyle aşırı derecede hasarlı duruma gelmiş ve özgünlüğünü yitirmiştir (Resim 12). Yapının, niteliksiz eklerinden arındırılıp özgünlüğünü koruyan elemanları dikkatle sökülerek tekrar yerlerinde kullanılmak üzere

re kenara ayrıldıktan sonra, sökülüp yeniden yapılmasına karar verilmiştir.

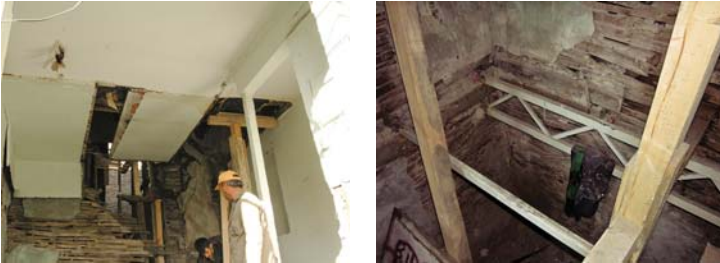
Resim 13. Dükkan olarak kullanılan zemin kattaki eklerin kaldırılması

dan, niteliksiz eklerden başlanarak söküm aşamasına geçilmiştir. Dükkan olarak kullanılan zemin katın duvarlarındaki sac kaplama levhaları ve demir elemanlar sökülerek özgün taşıyıcıların durumları araştırılmıştır (Resim 13). Bu kısımda özgün ahşap kirişlerin, demir konstrüksiyonun eklenmesi sırasında kaldırıldığı görülmüştür. Benzer şekilde, betonarme eklentilerin bulunduğu kısımda da yapı; plan şeması, malzeme ve yapım tekniği açısından özgünlüğünü tamamen yitirmiştir. Bugüne ulaşabilen özgün elemanlar; pencere, kapı, süpürgelik, cephe kaplama levhaları, süsleme elemanları, kat silmeleri, saçak altı furuşları ve çıkma altı konsollarıdır. Bunlardan yeniden kullanılabilir durumda olan elemanlar isimlendirilerek kenara ayrılmış; ardından, karkas sistem elemanlarının sökümü gerçekleştirilmiştir.

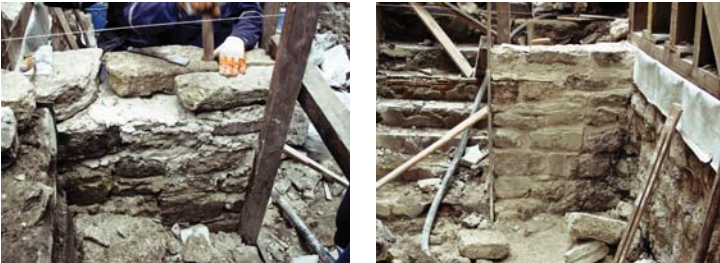
Resim 14. Kaba yonu taş duvarın örülmesi

■ **Kârgir duvarın örülmesi:** Yapının ahşap taşıyıcı sisteminin üzerine oturtulduğu kaba yonu taş duvarın sağlamlığını yitirmiş olduğu için yeniden örülmesine karar verilmiştir. Yerindeki harca uygun olarak, hidrolik kireç ve dişli dere kumundan oluşan harç kullanılarak duvar örülmüştür (Resim 14). Mevcut duvarın içerisinden sökülen I kesitli demir putrellerin yerine, aynı ölçülerde (6x20cm) iki adet I kesitli demir kiriş yerleştirilmiştir (Resim 15). Kirişlerin taş duvar ile bağlantısını sağlayan demir milin bulunduğu yuvalar eritilmiş kurşun ile doldurulmuştur (Resim 16). Özgün taş silme elemanlarının, üzerlerindeki harç kalıntılarından temizlenerek eski yerine yerleştirilmesiyle (Resim 17) ahşap yapının üzerine oturtulacağı kârgir altyapı tamamlanmıştır (Resim 18).

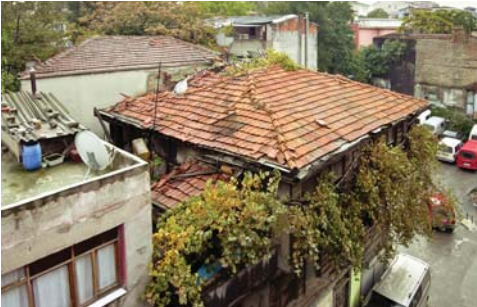
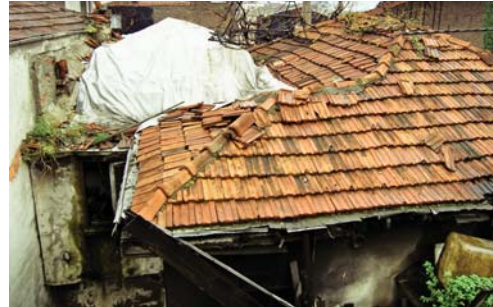
Resim 23.
Çatının uygulama öncesi durumu (2006-2007)

■ Mevcut çatı, zaman içinde çeşitli niteliksiz elemanların eklenmesiyle oldukça hasarlı duruma geldiği için, tamamen sökülmesine karar verilmiştir (Resim 23). Yapıdaki hasarların temel kaynağı, çatının işlevini yitirmiş olması nedeniyle ahşap taşıyıcı sistemin yoğun su etkisine maruz kalmasıdır. Ayrıca, II. Dönem eki yapı ile ana ya-

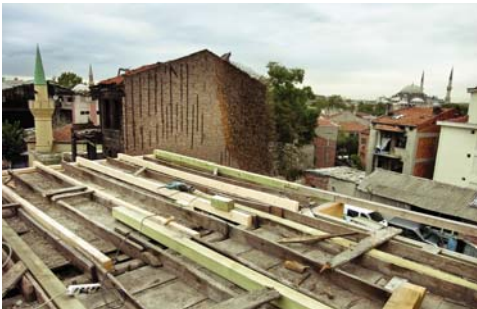
Resim 24.
Üst kat tavan kirişlerinin takviyesi

■ Çatı uygulamasına, mevcut çatının sökülmesi sonrasında temizlik ile başlamıştır. Üst kat oda tavan kirişlerinden hasarlı ve korunamayacak durumda olanlar tespit edilmiş; gereken yerler, 10x10cm yeni

çam kirişlerle takviye edilmiştir (Resim 24) Duvarların üzerine aşıklar (12x16cm) ve aralarına bırakma kirişleri (6x18cm) yerleştirilerek, çatının üzerine oturtulacağı yapı hazırlanmıştır. Bırakma kirişlerinin üzerine, 12x12cm'lik taşıyıcı dikmeler ve 12x16cm'lik mahya aşıkları yerleştirilmiştir (Resim 25). Çapraz yönde 10x10cm'lik göğüslemelerle desteklenen çatı iskeleti, 5x12cm'lik
