Yalova ve Kocaeli İllerindeki Bitkisel Üretim Yapılarında Ortaya Çıkan Yapısal Başarısızlıklar Üzerine Araştırma¹

Tamer TOPÇU², İsrail KOCAMAN^{2*}

A Research on Constructive Failures Through Plant Production Structures in Yalova and Kocaeli Provinces

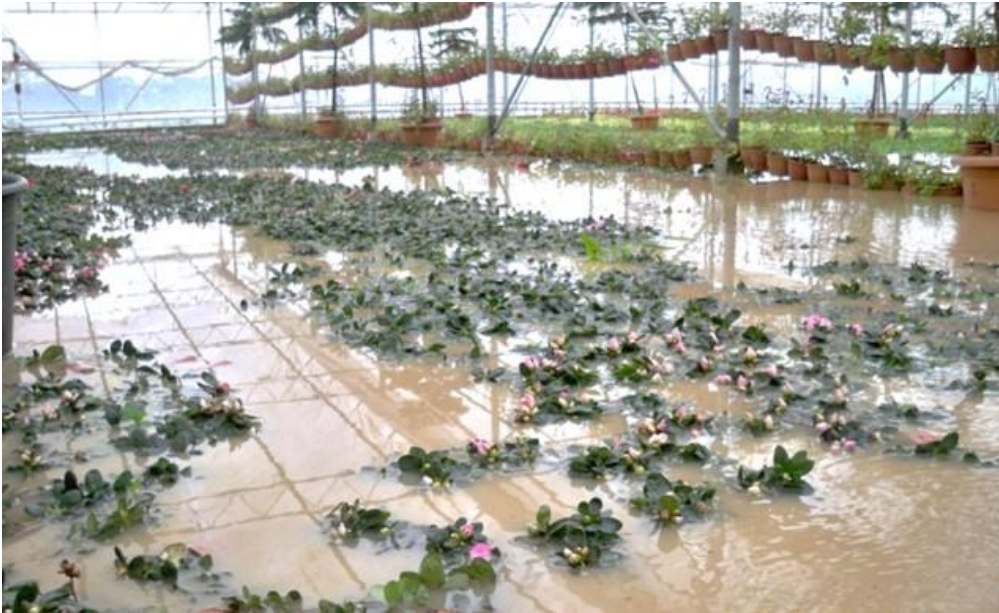
Araştırmada bölgedeki seraların yer seçiminde ani bir sağanak durumunda olası su taşkınlarına yönelik önlem alan işletmeler olduğu gibi, bu konuyu göz ardı edip yanlış yer seçiminde bulunan ve buna bağlı olarak zarar gören işletmelerin de olduğu saptanmıştır. Seralarda su baskını sonucu sera tabanı, yapı elemanları, serada bulunan bitkiler, bitkisel üretiminde kullanılan malzemeler (torf, perlit, saksı) ciddi zararlar görmektedir. Şekil 1' de verilen görselde seralarda yanlış yer seçimi sonucu oluşan, su baskınından kaynaklı fiziksel zararlar görülmektedir.

**Şekil 1.** Drenajı iyi olmayan alanda kurulan serada su taşkın zararı (Kocaeli-İşletme No:6)**Figure 1.** Flood damage in greenhouse established in poor drainage area (Kocaeli-Enterprises No: 6)

Seralarda su baskınları, fiziksel zarar yanında özellikle hastalık etmenlerini taşıması nedeniyle de ciddi zararlar oluşturmaktadır. Bu nedenle sera yeri seçiminde toprak yapısı ve su geçirgenliği, aktif veya inaktif su taşıma elemanlarına olan uzaklık göz önüne alınmalıdır. İyi bir su drenajı için sera kenarlarına su tahliye kanalları açılması, su baskınını önlemektedir. Ancak bu kanalların derinliği, genişliği, yapım tekniği birçok faktör göz önüne alınarak hesaplanmalıdır.

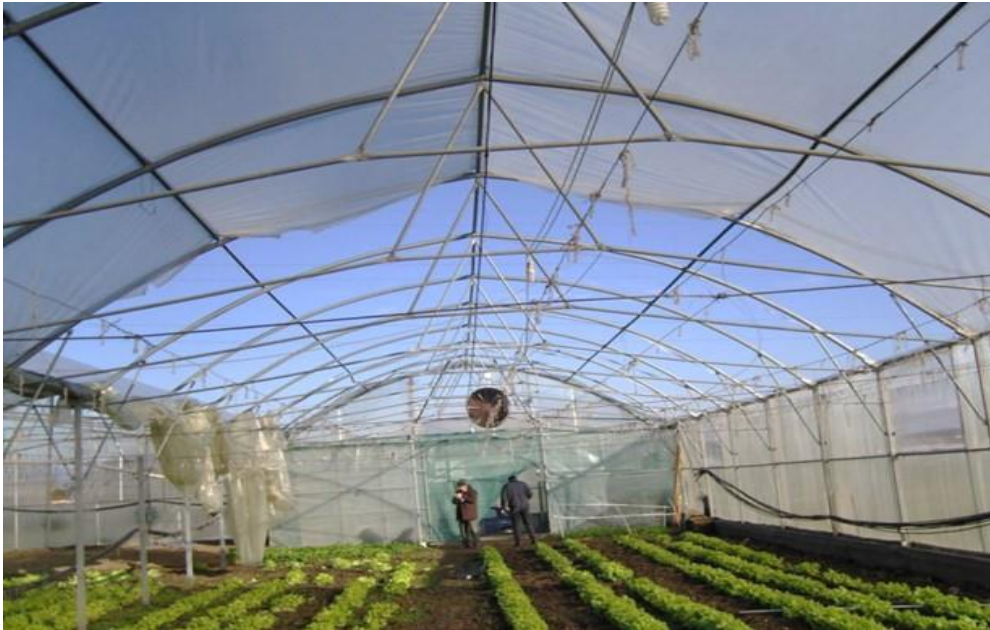
Yalova ve Kocaeli yöresinde incelenen sera işletmelerinde, seralar kurulurken, genel olarak bir projeye dayalı olmadan geliş güzel kurulmuşlardır. Bu nedenle mukavemet yönünden yetersiz seralar ortaya çıkmaktadır. Tablo 1' de verilen değerler incelendiğinde araştırma alanındaki seraların % 33' ünün rüzgâr yükünden etkilendiği, sera konstrüksiyonunda ve örtü malzemesinde bozulmalar görüldüğü tespit edilmiştir. Şekil 2' de araştırma alanında rüzgâr yükünden zarar görmüş bir seranın görseli verilmiştir.

Şekil 2. Rüzgâr yükünün seraya verdiği zarar (Kocaeli-İşletme no:4)

Figure 2. Damage to the greenhouse caused by wind load (Kocaeli- Enterprise no: 4)

Yalova ve Kocaeli illeri için sera konstrüksiyonunda kesit tayinleri yapılırken, Tablo 4' de hesaplanarak verilen rüzgâr yükleri göz önüne alınabilir. Yalova ili için uzun yıllık rasat değerlerine göre maksimum rüzgâr hızı, 22.8 m/s değeri ile şubat ayında görülmüştür. Rüzgârın esiş yönü güney-güneybatı olup, Yalova ili için seraların konumlandırılmasında ve hesaplamalarda bu değere göre bulunun rüzgâr yükleri kullanılabilir. Kocaeli için ise maksimum rüzgâr hızı mart ayında görülmüş ve hızı 35 m/s olup, batı-kuzeybatıdan esmektedir. Kocaeli için ise bu değerlerin göz önüne alınması uygun olacaktır. Ayrıca yörede bulunan ve yeni yapılacak olan seralarda rüzgâr yükünün olumsuz etkilerini en aza indirmek için kısa vadede yapay, uzun vadede doğal rüzgâr kırınların veya perdelerinin seralarda gölgeleme oluşturulmayacak mesafede kurulması önemlidir. Nitekim Günay (1980)' de rüzgâr kırının gölgeleme etkisini ortadan kaldırmak için rüzgâr kırın boyuna, rüzgâr kırın boyunun 1/3 kadar mesafe eklenerek bulunan mesafe kadar uzakta inşa edilmesini önermektedir.

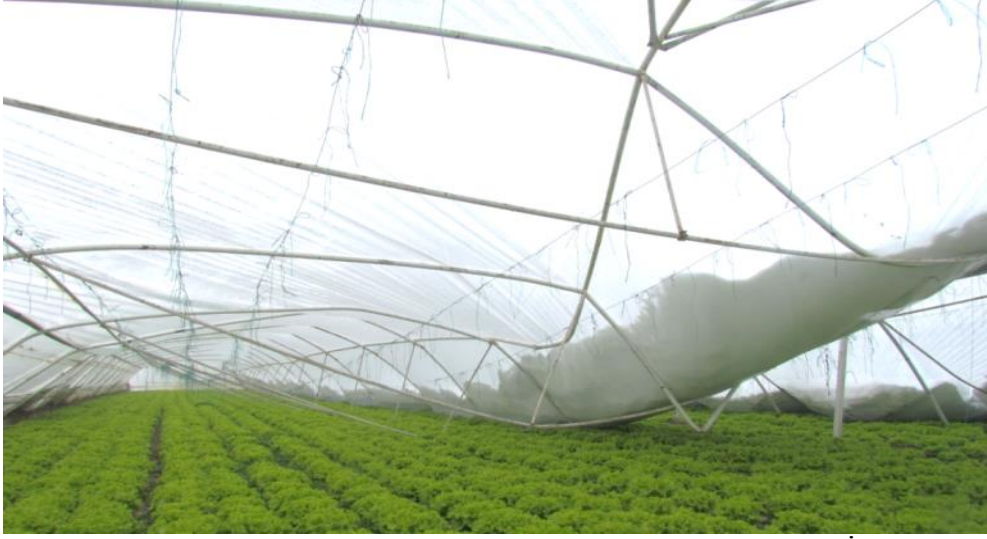
Kar yağışının görüldüğü yörelerde seraların planlama ve projelendirilmesinde kar yükü göz önüne alınmalıdır. Araştırma alanı için uzun yıllar meteorolojik veriler incelendiğinde aralık, ocak, şubat ve mart aylarında kar yağışı görüldüğü, Yalova ili için kar kalınlığının zaman zaman 50 cm'ye ulaştığı, yine aynı şekilde Kocaeli için de kar kalınlığının bazı dönemlerde 90 cm'ye ulaştığı görülmektedir (Anonim, 2018). Bu değerler bize yörede seraların projelendirilmesinde kar yükünün göz önüne alınması gerektiğini göstermektedir. Kar yükü hesaplanırken sera çatı eğim açısı ve deniz seviyesinden yükseklik esas alınmaktadır. Buna göre inşa edilecek seralarda kar yükü 26° çatı eğimi için 67.4 kg/m^2 yatay düzleme etkiyen yük olarak alınmalıdır. Araştırma alanında incelenen seraların %33'de kar yükü nedeniyle önemli zararların oluştuğu belirlenmiştir. Bu zararların ana nedeni olarak, sera taşıyıcı elemanlarının seçiminde kar yüküne karşı mukavemetin hesap edilmemesi ve buna uygun malzeme seçilmemesi ön plana çıkmaktadır.

Yöredeki mevcut seraların birçoğunda sera iskelet sisteminde kullanılan demir profillerin genellikle 1'' ile 1^{1/4}'' boru profiller olduğu tespit edilmiştir. Yapılan kesit tayini hesaplarında söz konusu kesitin yöre koşullarında seranın birim alanına etki eden sabit ve hareketli yükleri taşımakta yetersiz kalacağı görülmüştür. Sabit ve hareketli yüklerin seraya vereceği zararın önlenmesi için çatı iskelet sisteminde kullanılan ve TS EN 13031-1' de öngörülen demir boru profillerin çapının sera genişliği esas alınarak, en az 1^{1/2}'' ile 2^{1/2}'' olması, kutu profil kullanılması durumunda ise kesitin en az 45x45 mm veya 60x60 mm olması gerekmektedir. (Anonim, 2003). Şekil 3' de araştırma alanında kar yükünden zarar görmüş bir sera görseli verilmiştir.

Şekil 3. Kar yükü sonucu konstrüksiyonda meydana gelen zarar (Yalova-İşletme no:10)
Figure 3. Damage to the construction caused by snow load (Yalova- Enterprise no: 10)

Sabit ve hareketli yüklerin seraya vereceği zararın önlenmesi için çatı iskelet sisteminde kullanılan ve TS EN 13031-1’de de öngörülen demir boru profillerin çapının sera genişliği esas alınarak, en az $1^{1/2}$ " ile $2^{1/2}$ " olması, kutu profil kullanılması durumunda ise kesitin en az 45x45 mm veya 60x60 mm olması önerilmiştir.
