Technical evaluation of abscissa damage of Erzincan Değirmenliköy church

Purpose: The main purpose of the study is to understand dynamic behavior and technical reason of the loss of abscissa of Erzincan Degirmenlikoy church.

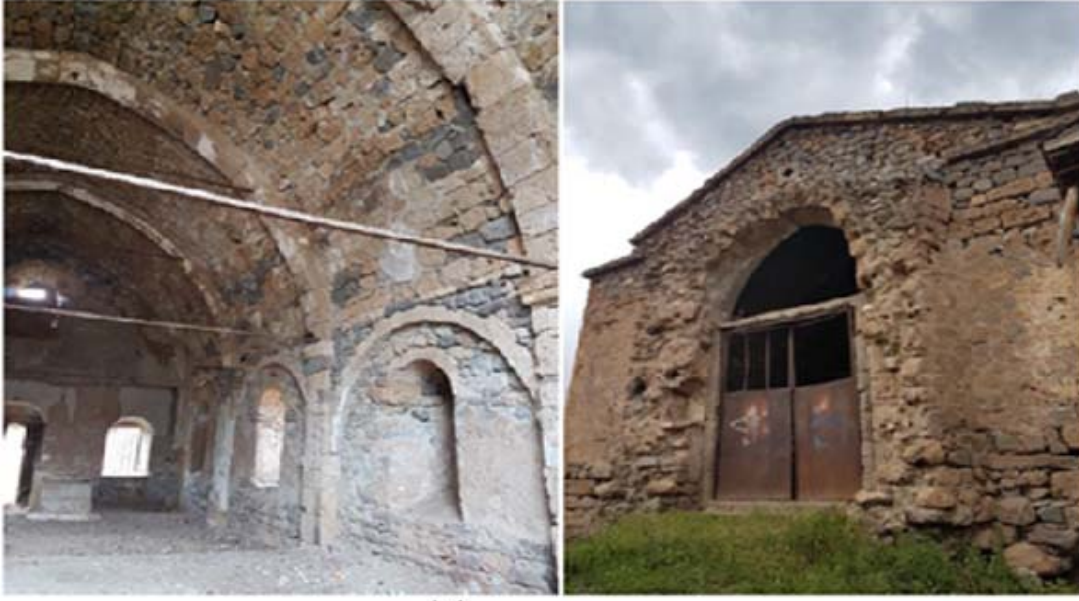
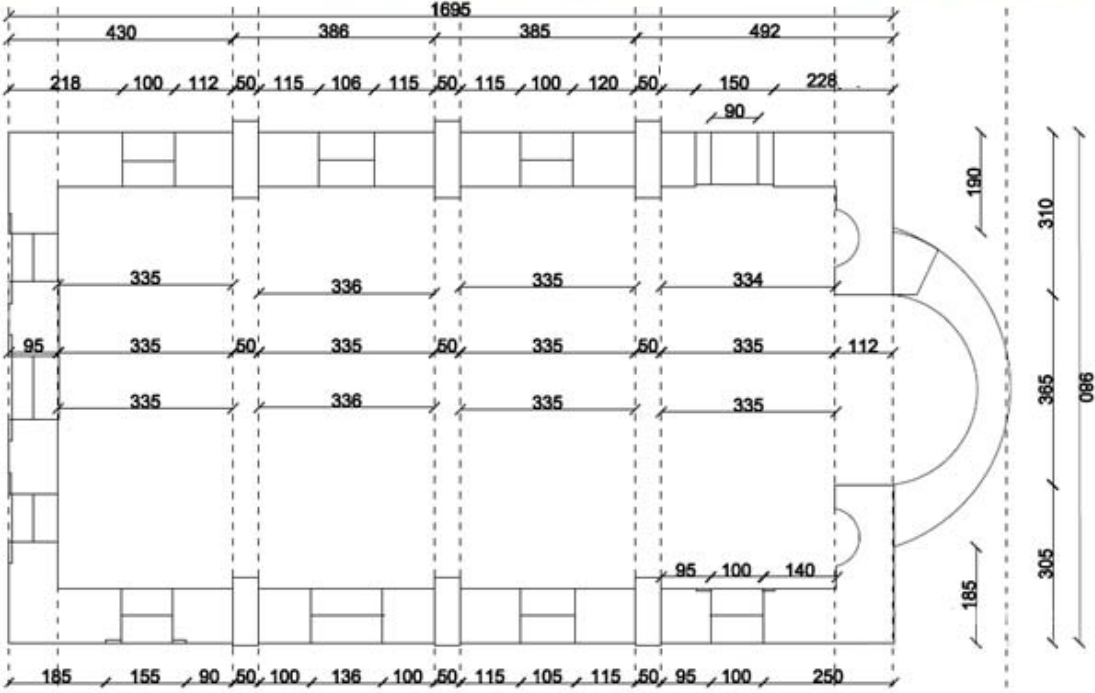
Şekil 1. Yapıya ait fotoğraflar ve oluşturulan röleve çalışması (Photos of building and generated survey work)

depreme karşı önemli bir önlem olduğu söylenebilmektedir. Yapıya ait iç ve dış görüntüler Şekil 1'de sunulmaktadır. Hâlihazırda Değirmenliköy Kilisesi'nin apsisi yıkılmış durumdadır. Yıkılarak yapıdan ayrılan apsizin izleri yapı gövdesinde ve zeminde açıkça görülmektedir. Apsisin yıkıldığı bölge, köy halkı tarafından metal bir kapı ile kapatılmıştır. Hakkında gerek literatürde gerekse resmi kayıtlarda yeterli bilgiye ulaşılamayan kiliseye ait apsizin, 1939 Erzincan Depremi'nde yıkıldığı rivayet edilmektedir. Gerek 1939 ve gerekse 1992 Erzincan depremlerini geçirdiği halde ayakta kalan bu tarihi yığma yapının, apsis bölümünün depremde yıkılmış olabileceği hususunun teknik olarak araştırılması bu çalışmanın konusudur.

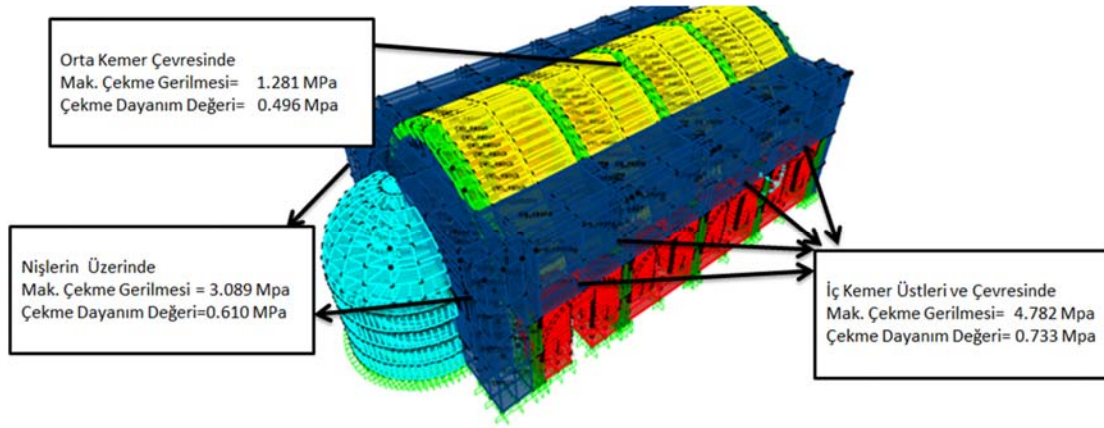
Şekil 9. Dinamik analiz neticesinde yapı üzerinde dayanımların aşıldığı bölgeler.
(Regions on the structure over which strength values are exceeded as a result of dynamic analysis)

Dinamik analizlerde en büyük çekme gerilmelerinin özellikle binanın kısa doğrultusu olan doğu-batı yönünde uygulanan deprem için hesaplandığı görülmektedir. Çekme gerilmelerinin en fazla iç kemerlerin üst kısımlarında yoğunlaştığı belirlenmiştir. Bu değer 4,78 MPa gibi bir değere ulaşmaktadır ve hesaplanan 0,73 MPa dayanım değerinin üstünde kalmaktadır. Dolayısıyla da çekme gerilmelerine bağlı olarak iç kemerlerin üst kısımlarında hasar oluşmuş olması beklenebilir. Bu durum tek bir iç kemerin sadece bir yerinde cereyan etmemektedir, iç kemerlerin tamamına yakınında çekme dayanımını aşan bölgeler bulunmaktadır. Dış cephede oluşan maksimum çekme gerilmesi, yine nişlerin üzerinde 3,09 MPa'dan başlamak üzere azalmaktadır. Bu rakam ise yine hesap sonucu elde edilmiş olan çekme dayanımı olan 0,61 MPa'nın çok üzerindedir. Yani apsis – yapı birleşim bölgesi olarak adlandırılan nişlerde hesaplanan çekme gerilmeleri çekme dayanımının çok üstündedir. Bu nedenle; nişlerin de iç kemerlerdeki benzer şekilde hasar aldığı ve çatlaklar oluşmuş olabileceği sonucu çıkarılabilmektedir. Yapıda deprem neticesinde ve mevcut durumda oluşan çekme ve

1992 Erzincan Depremi kayıtları kullanılarak yapılan dinamik analiz neticesinde hesaplanan gerilme dağılımlarına bakıldığında, basınç dayanımını aşan yapı elemanlarına rastlanmadığı söylenebilmektedir. Ancak çekme gerilmeleri için durum farklıdır. Özellikle iç kemerlerin hepsinin üzerinde ve çevresinde çekme dayanımlarının aşıldığı bölgeler olduğu görülmektedir. Yine nişlerin üzerinde ve orta çatı kemeri çevresinde çekme gerilmelerinden kaynaklı hasar oluşmuş olabileceği düşünülmektedir. Dayanım değerlerinin aşıldığı bölgeler özet olarak Şekil 9'da sunulmaktadır.

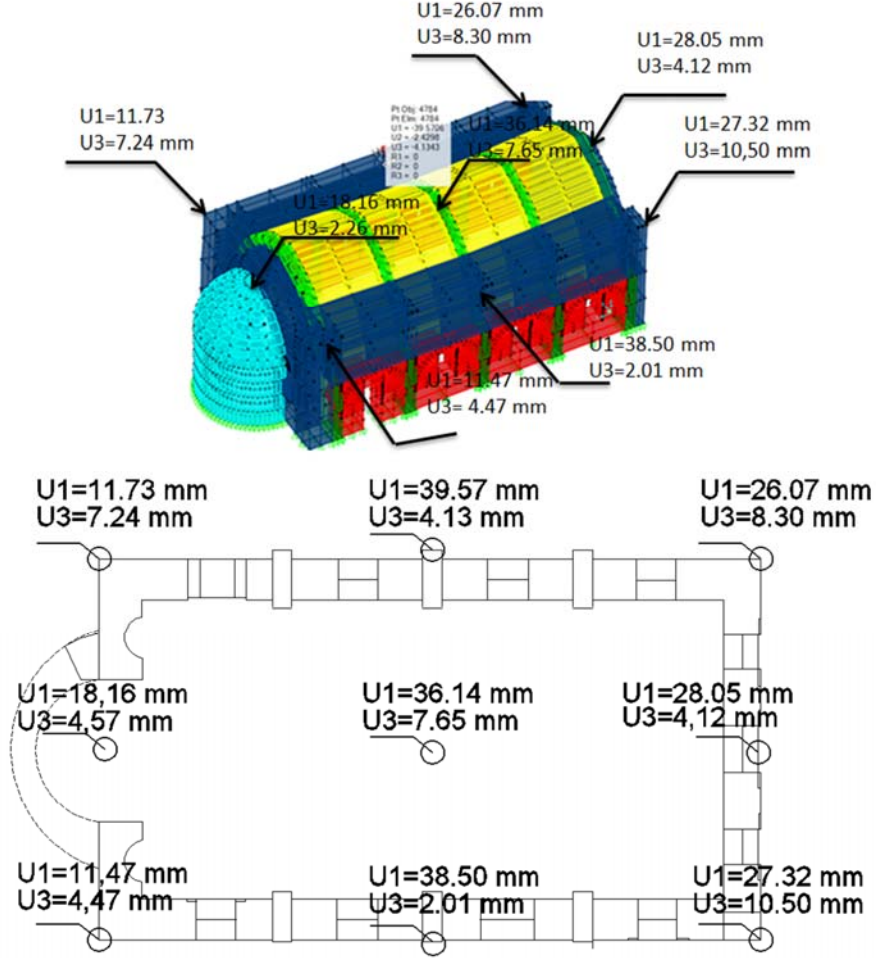
Şekil 10. Dinamik analiz neticesinde hesaplanan en büyük yer değiştirmeler. (Maximum displacement values calculated as a result of dynamic analysis)

Bu çalışmada elde edilen en büyük yatay görel kat öteleme oranı $\delta_{ji}/h_{ji} = 39,57 / 6850 = 0,0057$ olarak; ortadaki çatı kemerinin hizasındaki dış duvar tepe noktası için hesaplanmıştır. Hesaplanan değer ise yukarıda belirtilen 0,004 sınır değerinin üzerindedir. Bu durum dış duvar üst noktalarında deprem neticesinde çatlakların oluşması ve hasar almış olabileceğini düşündürmektedir. Bu değerden sonraki en fazla yatay yer değiştirme tonozlarda ve kemerlerde 36,00 - 38,00 mm'lere kadar ulaşmaktadır. Burada ise elde edilen görel kat öteleme değeri $\delta_{ji}/h_{ji} = 36,00 / 7350 = 0,0048$ olarak elde edilmektedir ve bu bölgede de yığma yapılar için sınır öteleme değeri olarak önerilen 0,004'ü aşmaktadır. Dolayısıyla yapı için hesaplanan yatay öteleme değerlerine baktığımızda binanın orta kısmında dış

cephe, tonoz ve kemerlerde çatlakların oluşmuş olabileceği ve özellikle bu bölgelerde göçmelerin yaşanmış olabileceği düşünülmektedir. Yapıda herhangi bir restorasyon ya da onarım çalışması yapıldığına dair resmi bir kayda ulaşılamamıştır. Bununla birlikte; yapı dış cephe duvarları dikkatle incelendiğinde duvar üst bölgelerinde farklı

Buna karşılık apsisde oluşan en fazla yer değiştirme ise yatay yönde 14,14 mm olarak belirlenmiştir. Bu değer $\delta_{ji}/h_{ji} = 14,14 / 6300 = 0,0022$ olarak sınır değerinin oldukça altında olmakta ve apsisin kendi içerisinde herhangi bir çatlak oluşmadığı yorumunun yapılmasına imkan sağlamaktadır.

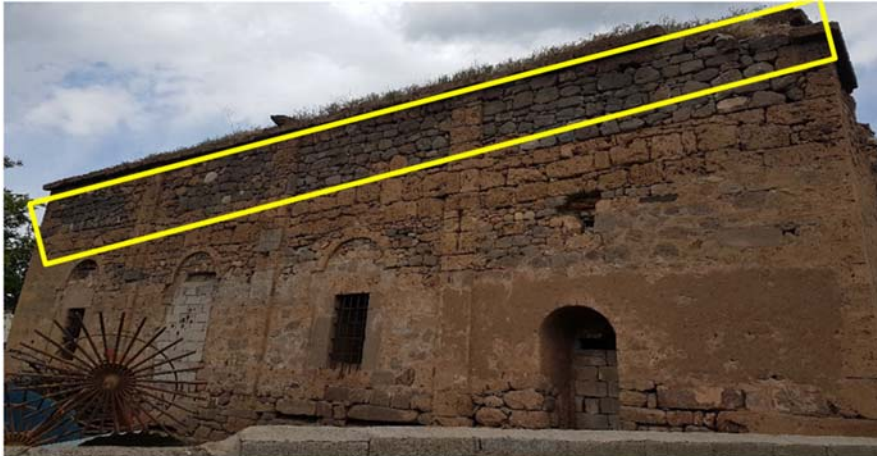
Şekil 11. Kilise dış cephe duvar görüntüsü (Outer façade wall view of the church)

türde/rengte kayaçlar kullanıldığı görülmektedir (Şekil 11). Bu bölgeler, dinamik etkiler altında hesaplanan yatay öteleme değerlerinin hasar oluşturmuş olabileceğinin düşünüldüğü bölgelerdir. Dış duvar üst noktalarında farklı renkli taş kullanımı; deprem sonrası hasarın onarıldığı düşüncesini tartışmaya açmaktadır.

Yapısal analizler, dikkate alınan depremde, kilise dış duvar üst bölgelerinde hasar oluşmuş olabileceği sonucunu ortaya koymaktadır. Bu bölgelerdeki farklı türde taş kullanımı, duvara sonradan müdahale edilmiş izlenimi vermektedir. Her ne kadar; kayıtlarda olmasa da bu durum muhtemel bir tamirat izi olarak değerlendirilebilmektedir. Kilise gövdesinin, gözle görülür hasarlara rağmen, ayakta kalabilmiş olmasının nedenlerinden birisi olarak yapı inşasında büyük oranda tüfleşmiş kireç taşı kullanılmış olması olduğu düşünülmektedir. Zira bu malzemenin birim ağırlığı diğer volkanik kayaların neredeyse yarısı kadardır ve yapı ağırlığını önemli ölçüde azaltmıştır.
